CONFEDERACIÓN
HIDROGRÁFICA
DEL EBRO
COMISARÍA DE AGUAS

ESTUDIO DE LA CALIDAD ECOLÓGICA INTEGRAL DE LOS TRAMOS FLUVIALES MÁS IMPORTANTES DEL RÍO CINCA

RÍO ALCANADRE Atlas del río

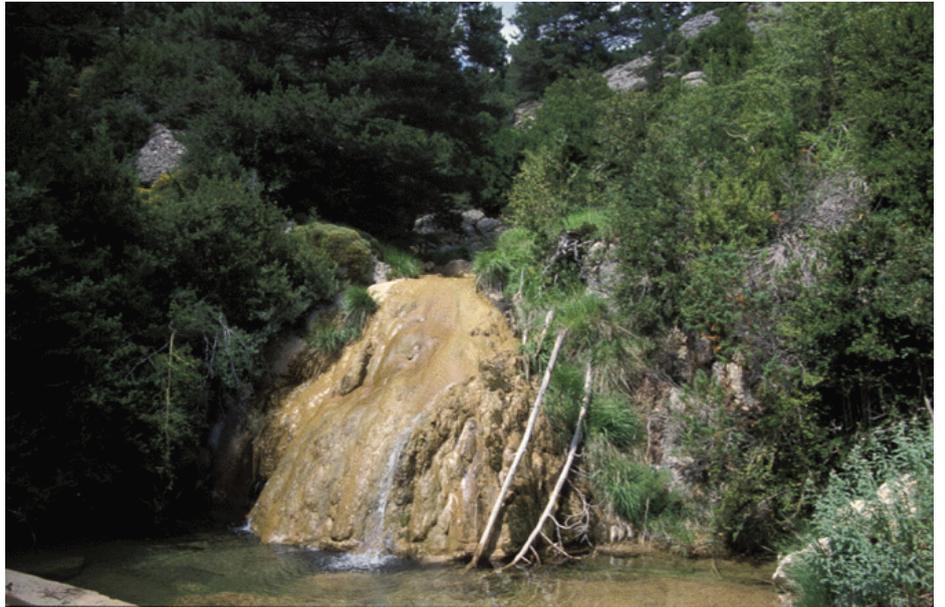
Foto 1.- Cascada de toba en la zona de cabecera del río Alcanadre. La elevada deposición de carbonatos provoca este tipo de formaciones.

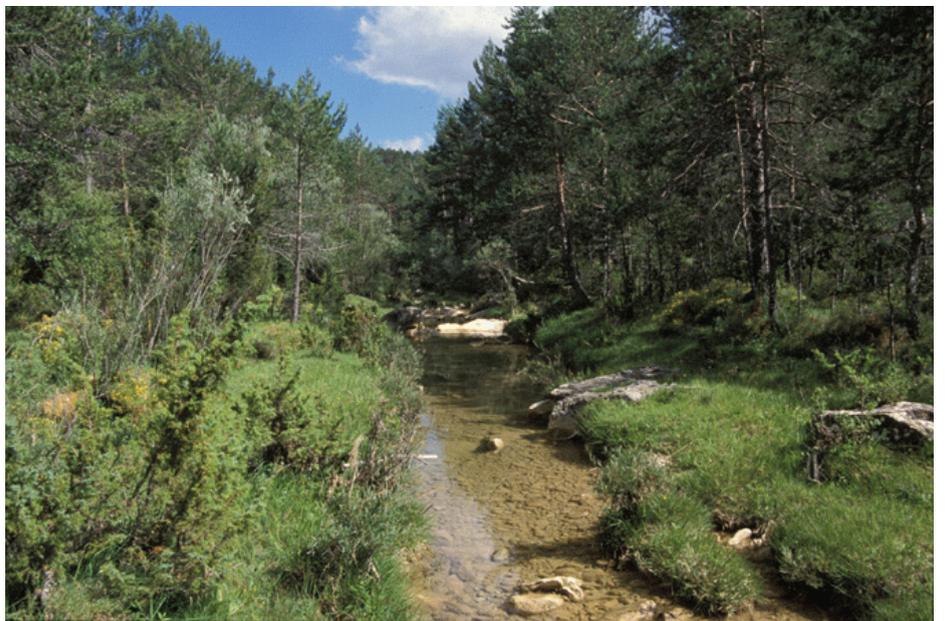
Foto 2.- En algunas zonas de este tramo el cauce se mantiene bastante abierto, casi sin vegetación de ribera, pero la conexión con los ecosistemas adyacentes sigue siendo muy buena.

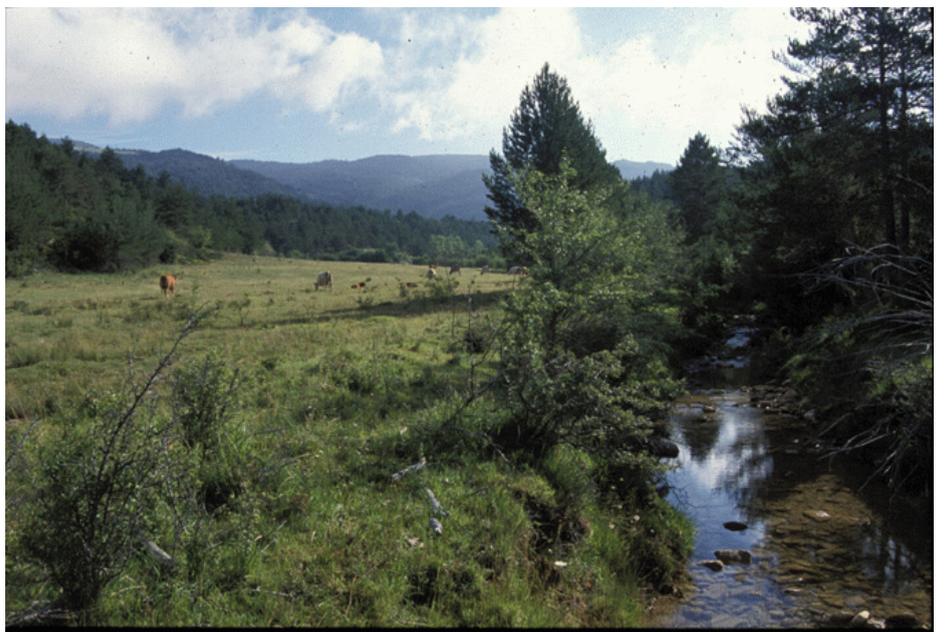
Foto 3.- En este tramo es frecuente la presencia de ganado en los prados junto al río, que accede libremente al cauce. Si la presión es excesiva puede contribuir a la eutrofización de las aguas.

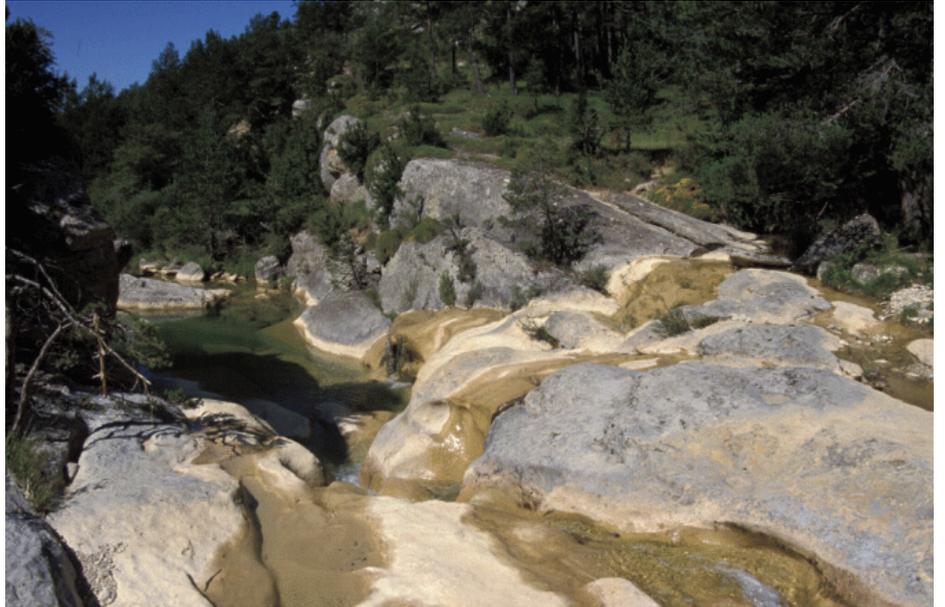
Foto 2.- Después del barranco de Binueste el valle se abre paulatinamente hacia la llanura de Bara. La roca madre continúa como sustrato dominante.

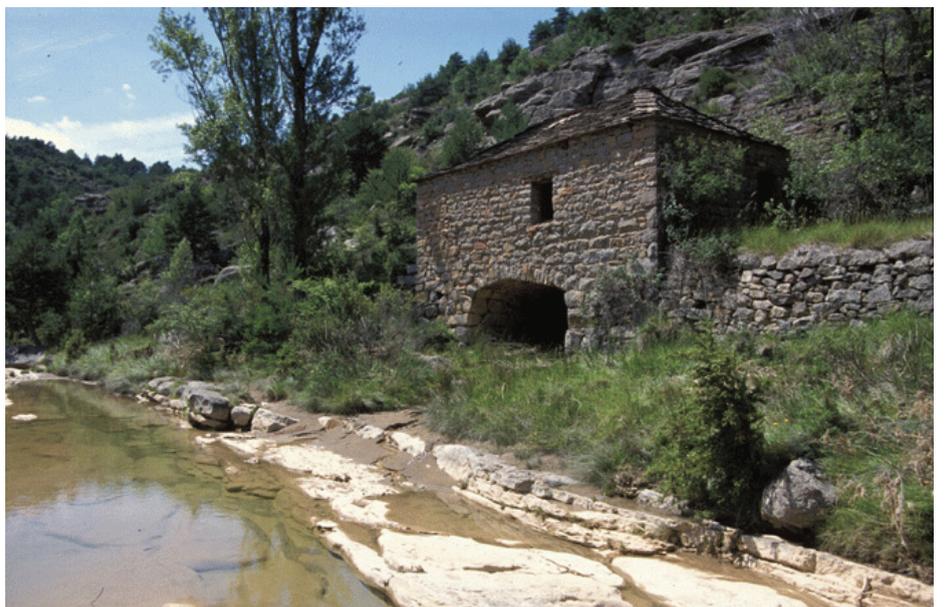
Foto 3.- Antiguo molino tradicional cerca del pueblo de Bara. Conserva todas sus estructuras en perfectas condiciones. Es un ejemplo de alto nivel de integración con el paisaje.

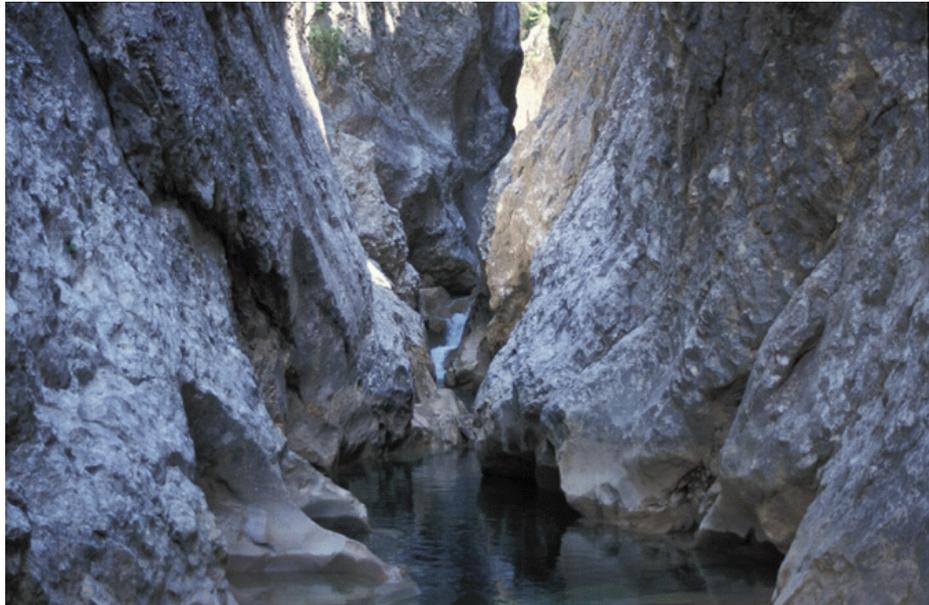
Foto 1.- En algunos puntos el cauce no alcanza el metro de anchura. Los resaltes y pozas se suceden. El río queda aislado del monte.

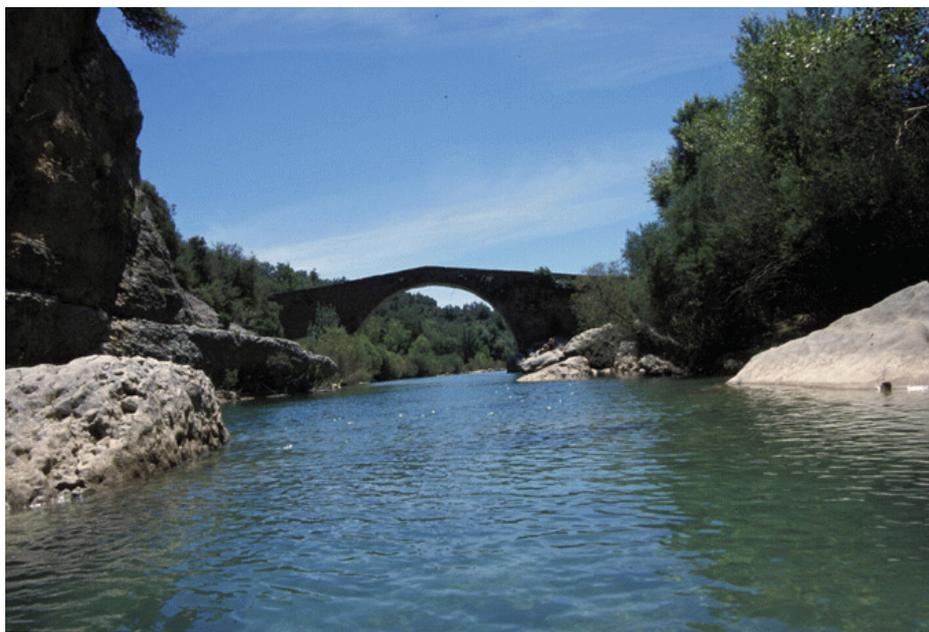
Foto 3.- Puente medieval de Pedruel, de un solo arco de piedra y en perfecto estado de conservación. Marca el final del tramo encañonado para dar paso a la llanura de Las Almunias de Rodellar.

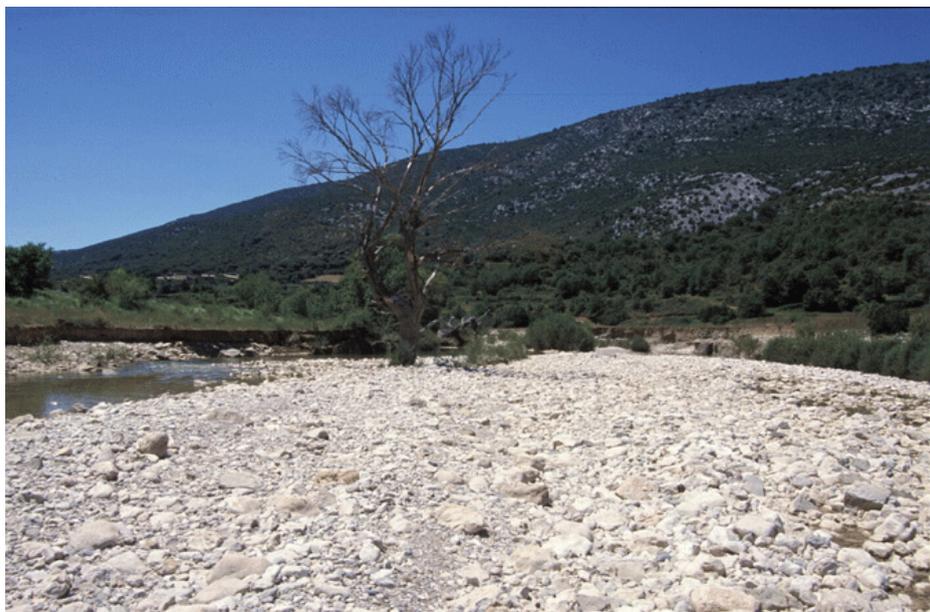
Foto 1.- Zona donde el río se ensancha bastante, apareciendo isletas forestadas con sauces y chopos en medio del cauce. Al fondo está el pueblo de Pedruel.

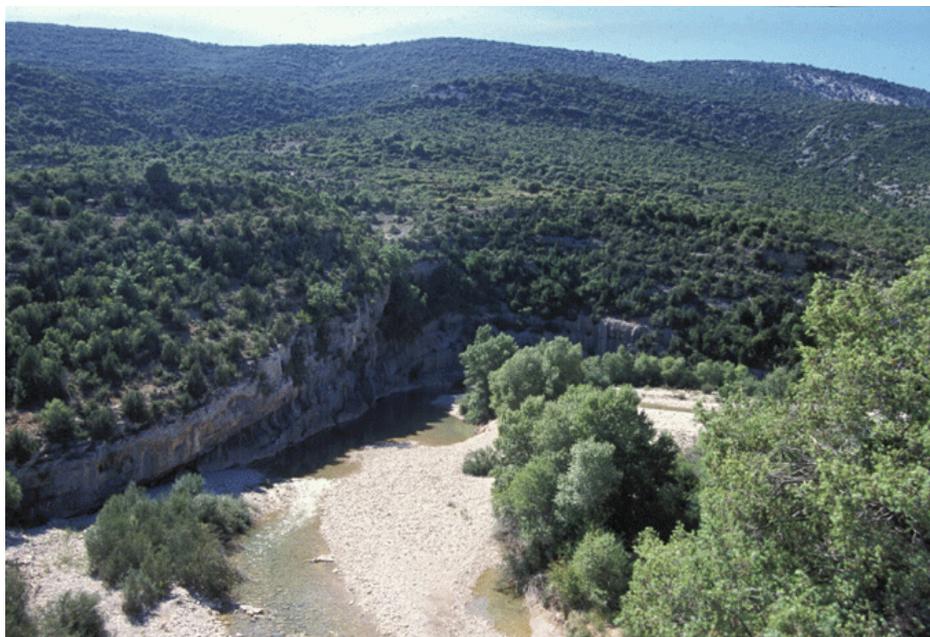
Foto 2.- El Alcanadre efectúa grandes meandros entre acantilados rocosos antes de volver a encañonarse. Aparecen islas forestadas y una vegetación de ribera muy consolidada, proporcionando una gran variedad y riqueza de hábitats para la fauna.

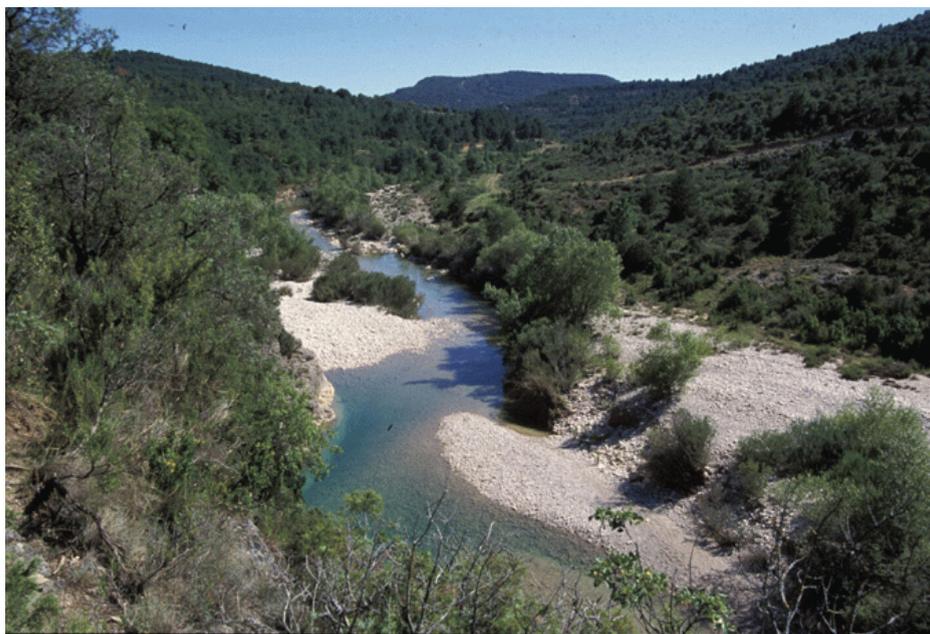
Foto 3.- Sucesión de meandros antes de entrar en el Cañón de la Peonera. En esta zona ya no hay explotaciones agroganaderas y la frecuentación humana es muy escasa.

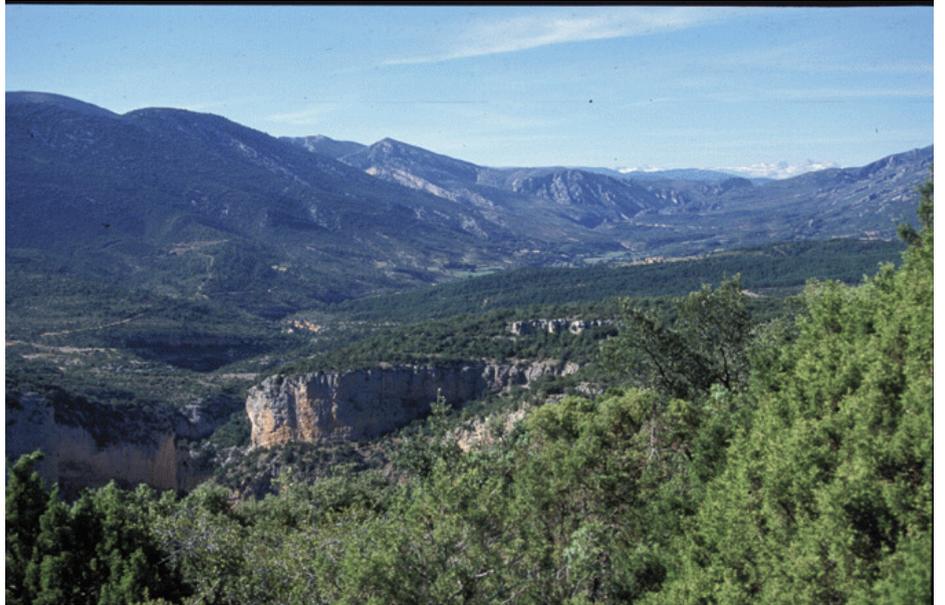
Foto 1.- El río Alcanadre vuelve a quedar encajonado por las estribaciones del cañón de la Peonera Superior. Aunque la zona es muy inaccesible, este cañón está muy frecuentado por barranquistas.

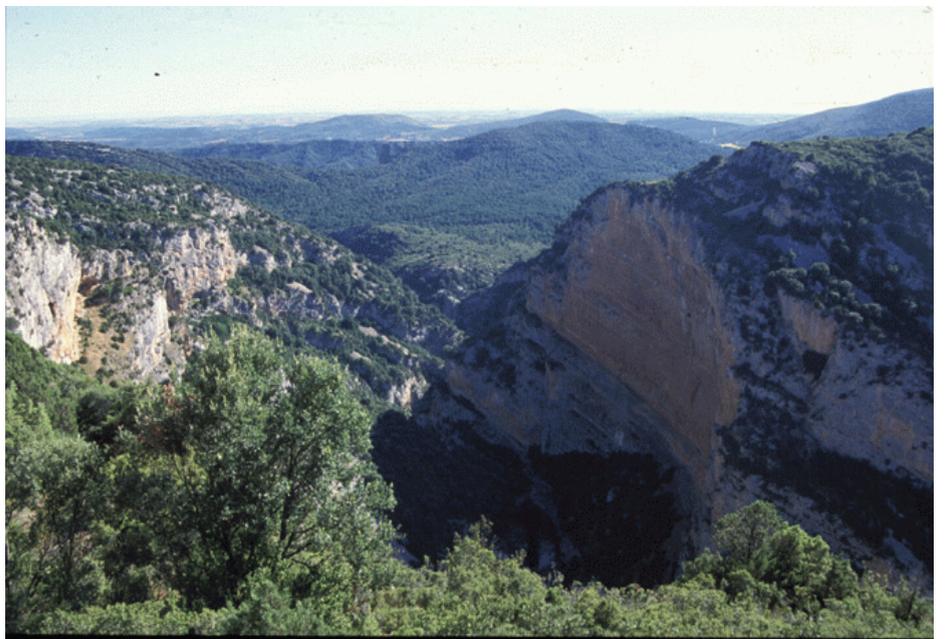
Foto 2.- Algunos de los acantilados del cañón de la Peonera tienen más de 100 m de altura. Después de este barranco las líneas del Alcanadre se suavizan.

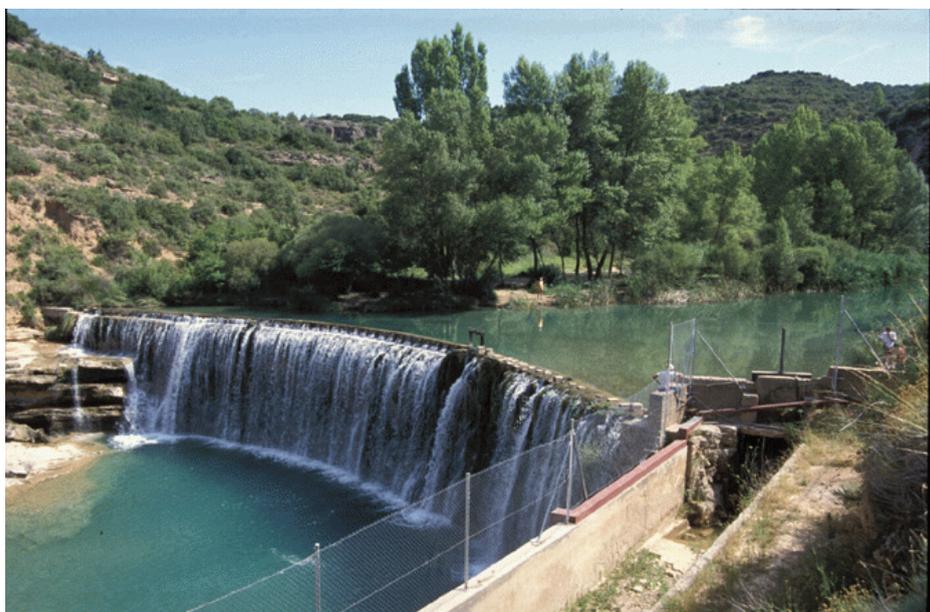
Foto 1.- Azud de hormigón y piedra que aprovecha un resalte natural, marcando el fin de la zona encañonada de la Peonera. El azud, también llamado presa de Bierge, es una barrera infranqueable para los peces.

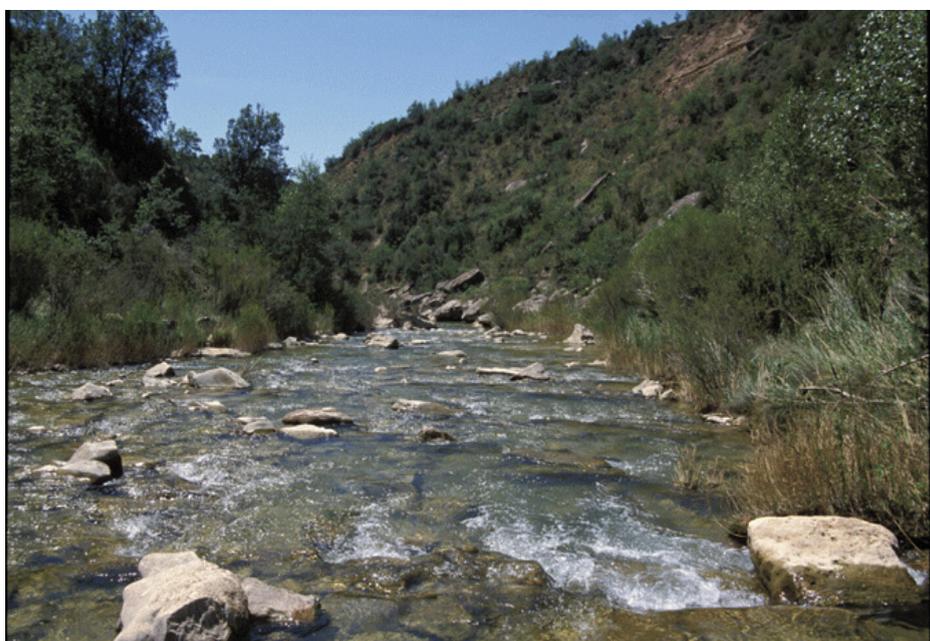
Foto 2.- La roca madre desaparece siendo sustituida por piedras y cantos. Fuera de la zona de influencia fluvial la vegetación es escasa y con una estructura que no sobrepasa el porte arbustivo.

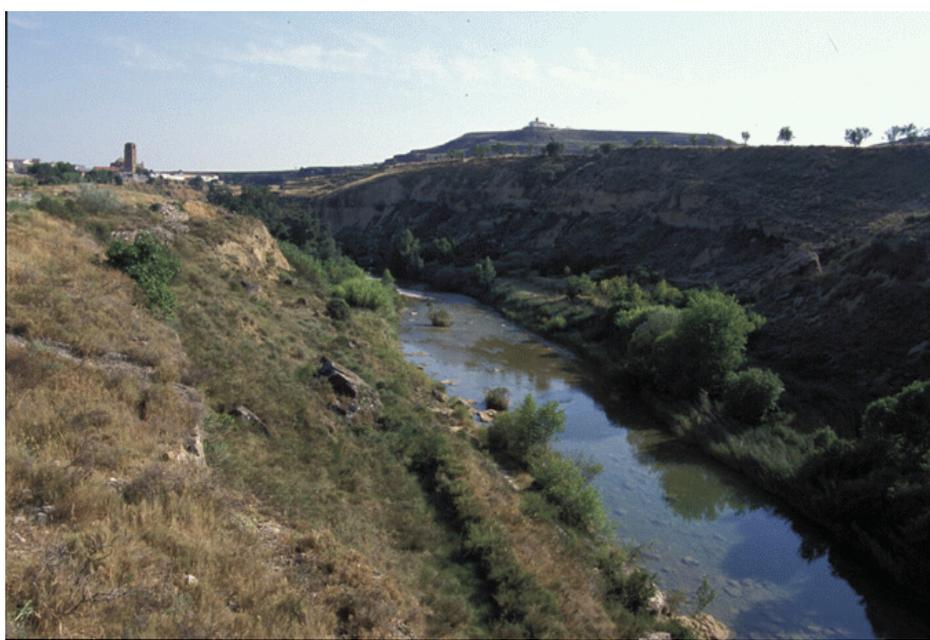
Foto 3.- El río Alcanadre antes de pasar por el pueblo de Pertusa, al fondo. Aún sigue bastante encajonado entre taludes y paredes que llegan a los 50 m de altura.

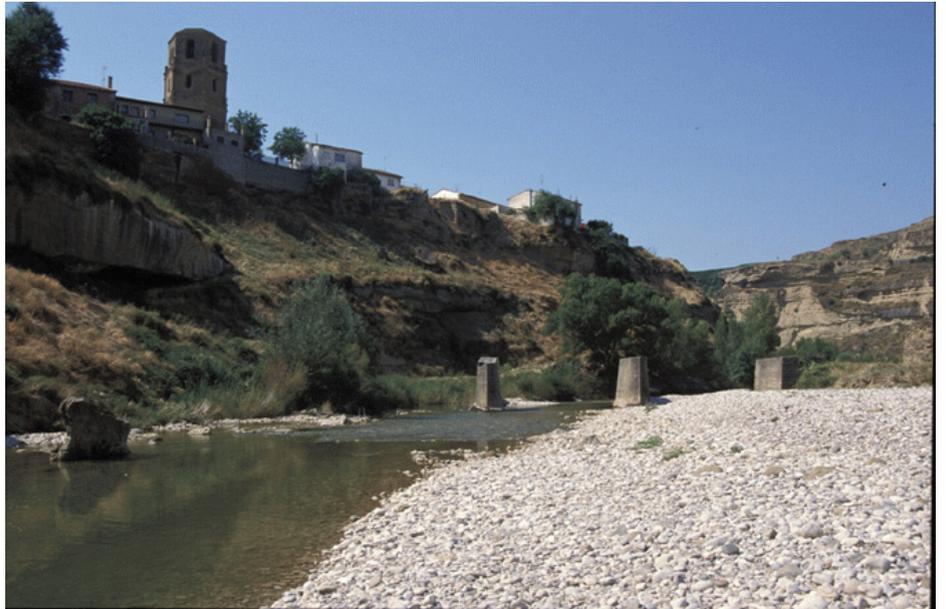
Foto 1.- Restos de pilas y estribo de hormigón abandonados. Por encima se aprecia el pueblo de Pertusa y la escasa vegetación de las laderas.

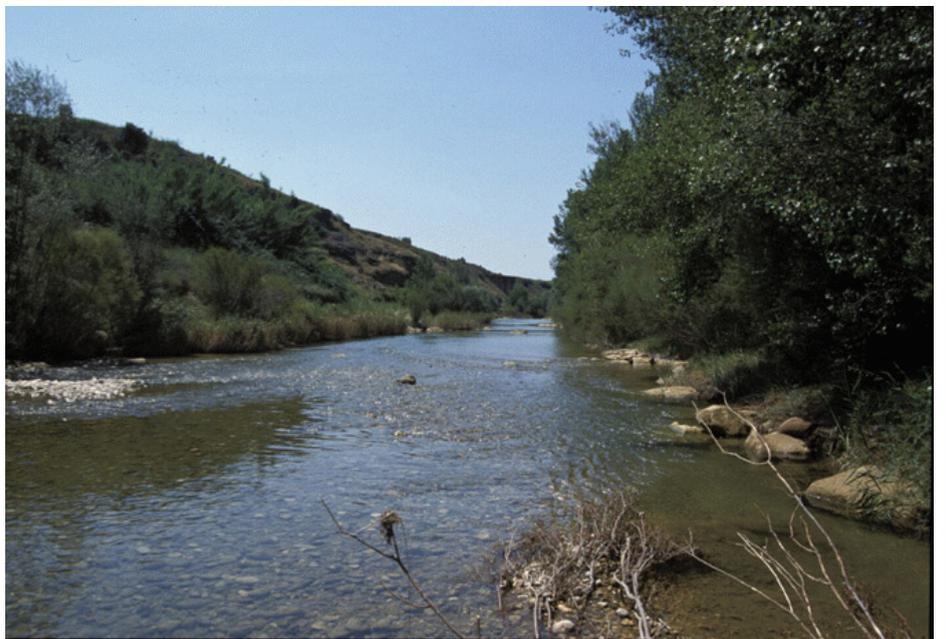
Foto 2.- Aguas abajo de Pertusa, el cauce del Alcanadre está formado por un solo canal ancho y la roca madre vuelve a aflorar.

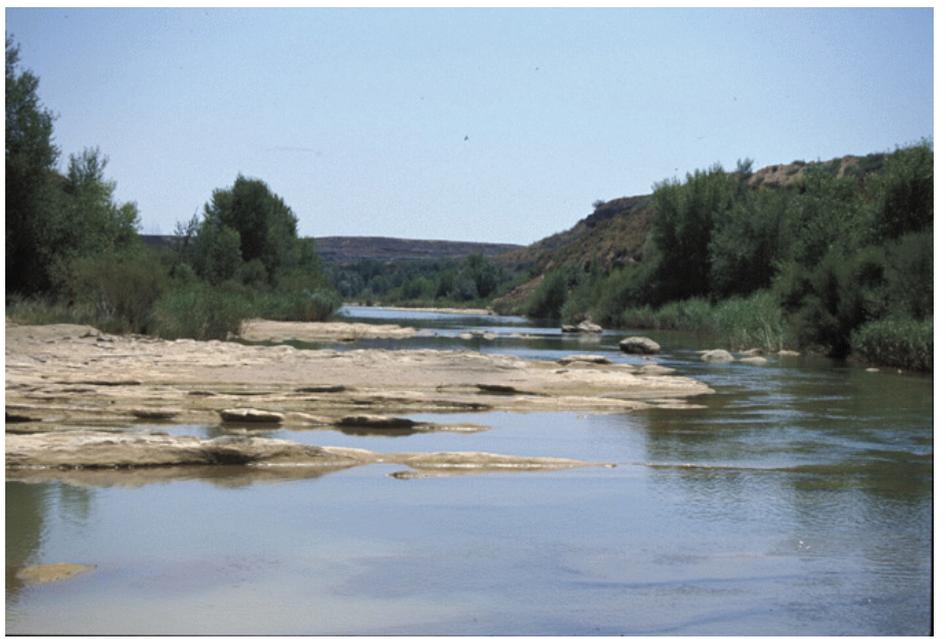
Foto 3.- El cauce se va ensanchando, es frecuente en este tramo encontrar zonas aterrazadas.

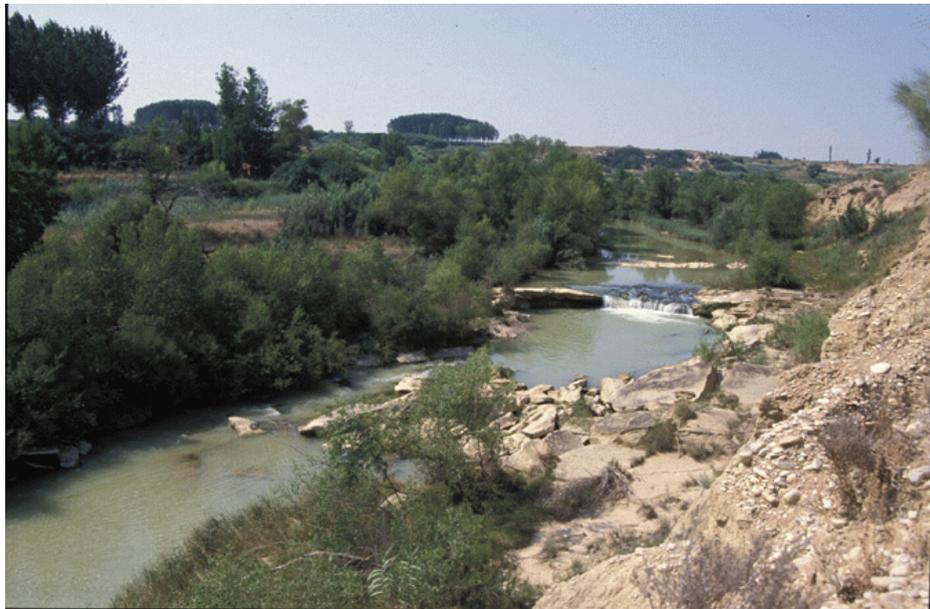
Foto 1.- En este tramo aparecen pequeños resaltes de piedra y la vegetación de ribera forma un bosque de galería que separa el cauce de los campos de cultivo, ahora muy próximos.

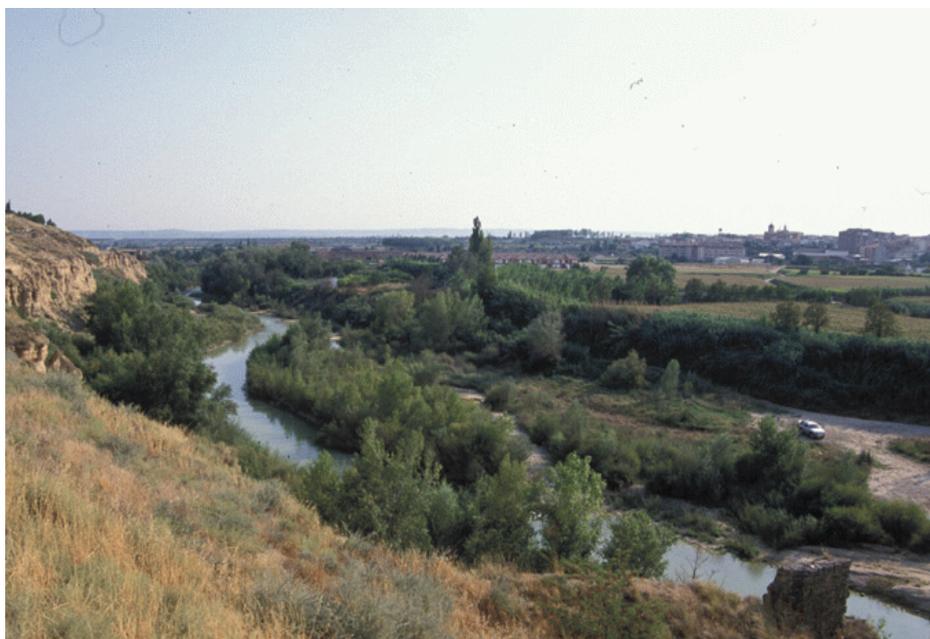
Foto 2.- Aspecto del río Alcanadre a su paso por Sariñena, en la derecha de la foto. Al encontrarse ya dentro de los Monegros, la exuberante vegetación de ribera crea un contraste importante con los terrenos adyacentes de escasa vegetación.

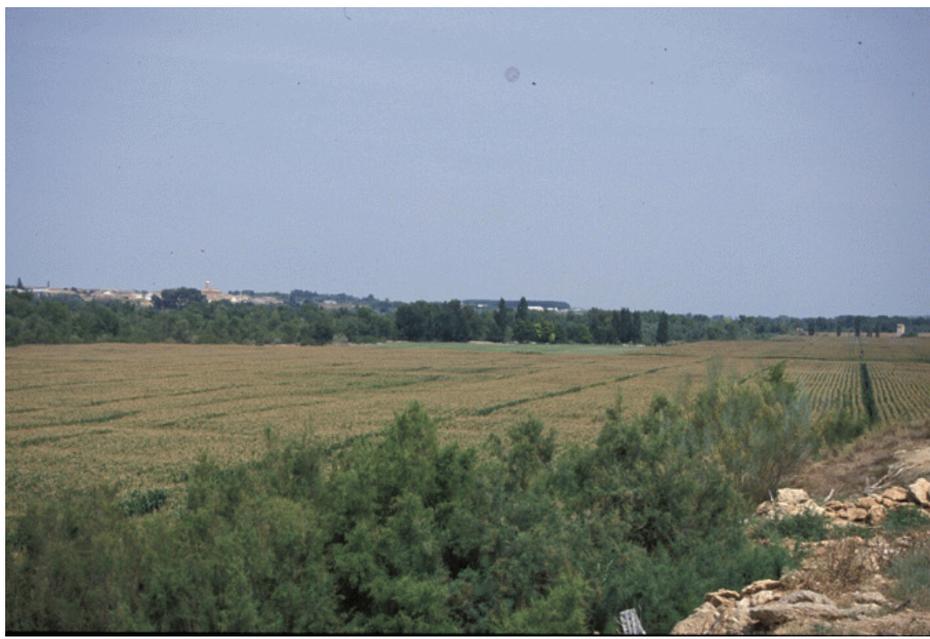
Foto 3.- Aspecto del dominio fluvial cerca de Albalatillo. Se observa un bosque de ribera bien formado y los cultivos de regadío ocupando el resto de la depresión fluvial.

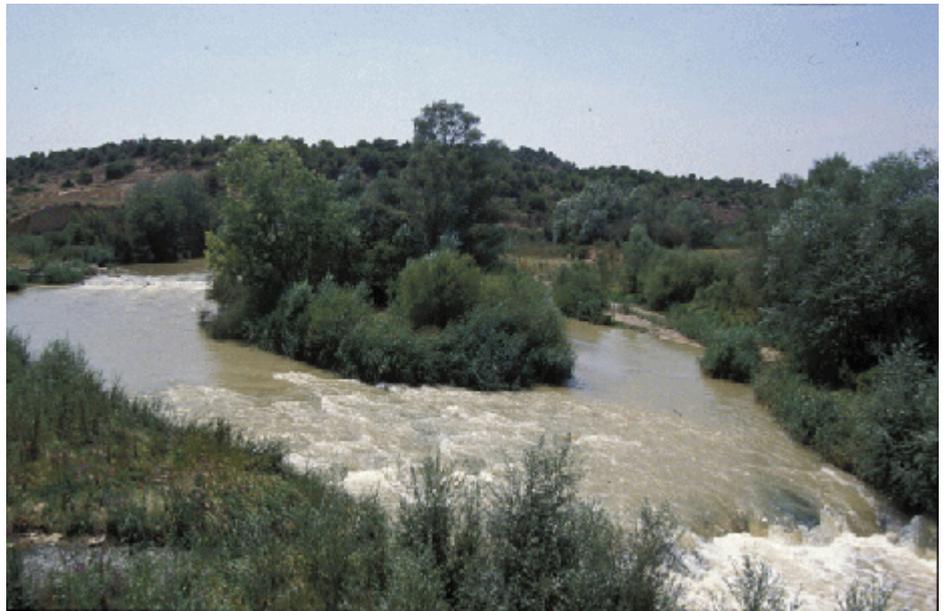
Foto 1.- Es muy frecuente encontrar en este tramo grandes islas densamente pobladas por vegetación, que constituyen excelentes refugios de fauna.

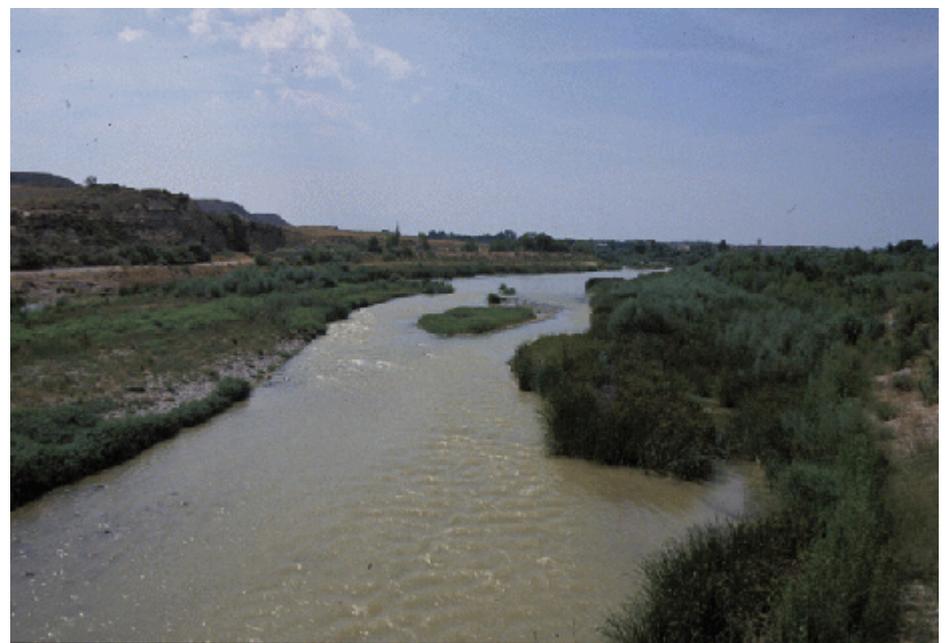
Foto 2.- Vista del Alcanadre aguas abajo de Sena. Existe un gran contraste entre el margen derecho, típico paisaje de los Monegros, y el margen izquierdo, donde dominan los cultivos.
