CONFEDERACIÓN  
HIDROGRÁFICA  
DEL EBRO  
COMISARÍA DE AGUAS

# ESTUDIO DE LA CALIDAD ECOLÓGICA INTEGRAL DE LOS TRAMOS FLUVIALES MÁS IMPORTANTES DEL RÍO CINCA

## **RÍO ARA** Atlas del río

El presente documento (Atlas del río Ara) constituye una parte del “*Estudio de la calidad ecológica integral de los tramos fluviales más importantes del Río Cinca*”, realizado por URS, para la Comisaría de Aguas de la Confederación Hidrográfica del Ebro (C.H.E.) y dirigido por el Área de Calidad de las Aguas.

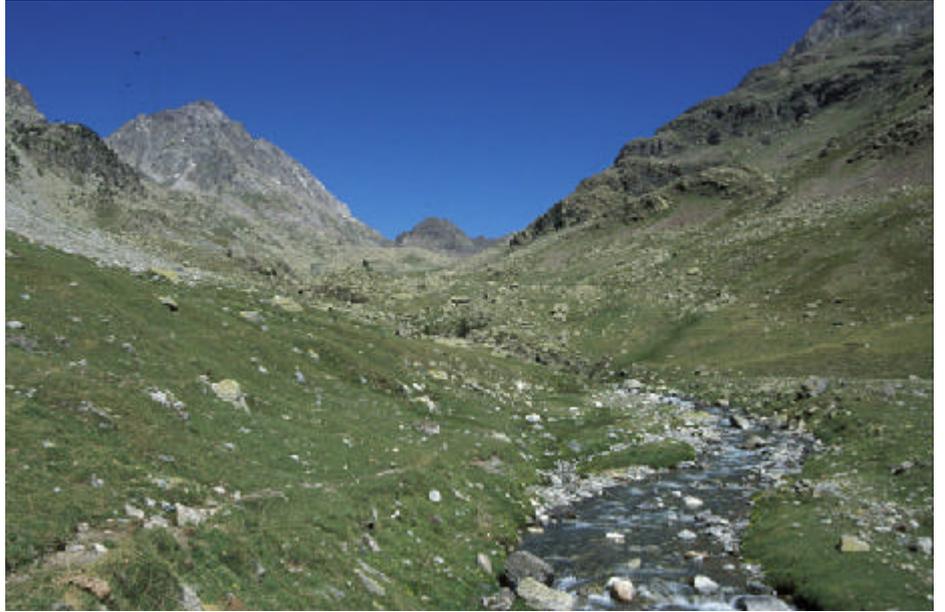
**Foto 1.-** Montañas pirenaicas donde nace el río Ara. Su elevada altura, casi 3.000 m, favorece que se mantenga una capa de nieve durante todo el año. El río se forma con el agua del deshielo.

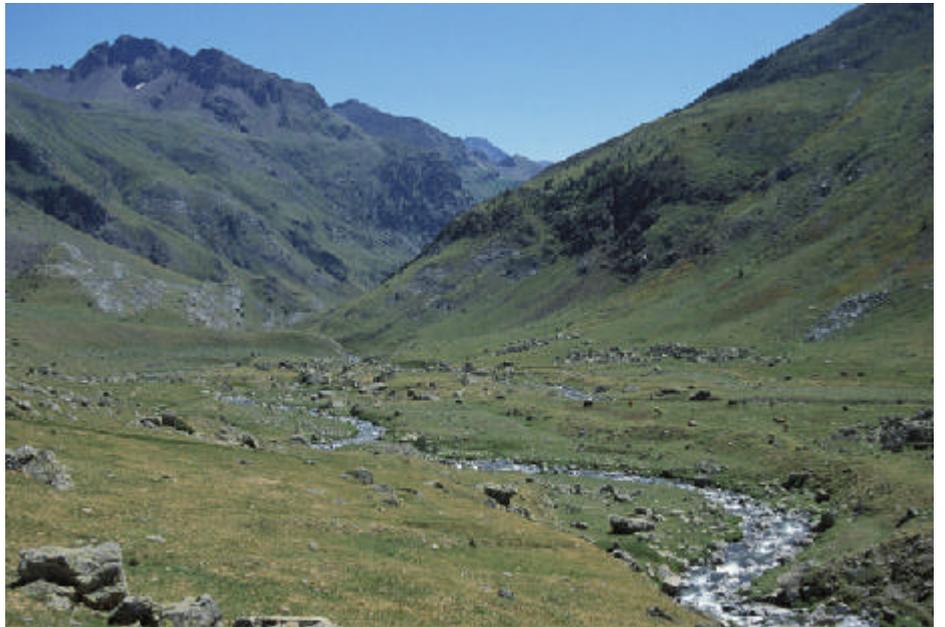
**Foto 2.-** Aspecto de la parte alta del valle de Bujaruelo. Las laderas de las montañas que lo rodean tienen pendientes pronunciadas en contraste con un fondo de valle llano. En estos pastos sestean numerosas vacas.

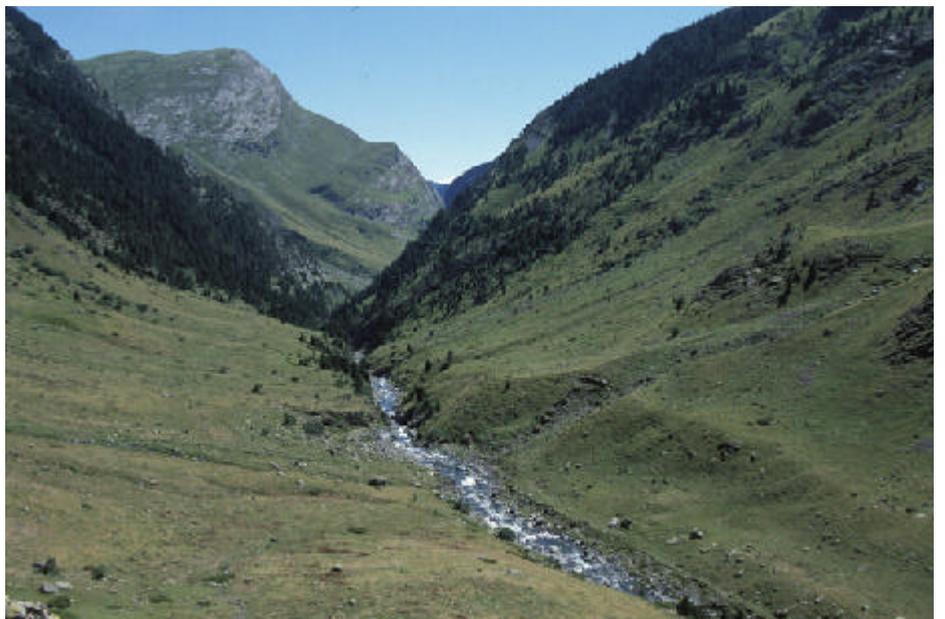
**Foto 3.-** El valle se abre dejando espacio a los pastos alpinos a ambos lados del río. En estas praderas conviven el ganado, vacas y cabras, y la fauna silvestre, especialmente marmotas.

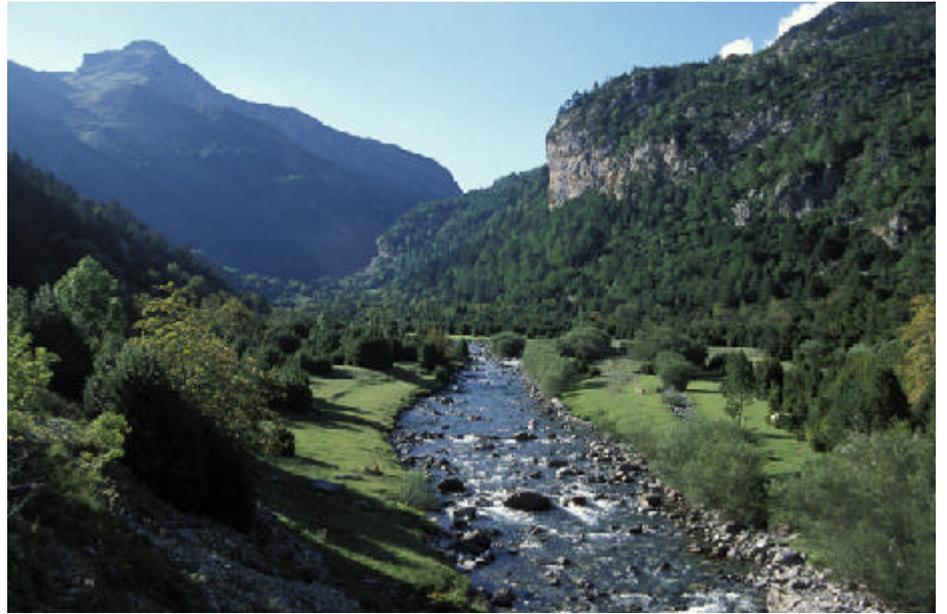
**Foto 1.**-Aspecto del fondo del valle. Los árboles y arbustos no forman comunidades densas sino que los pies crecen aislados en praderas amplias y verdes.

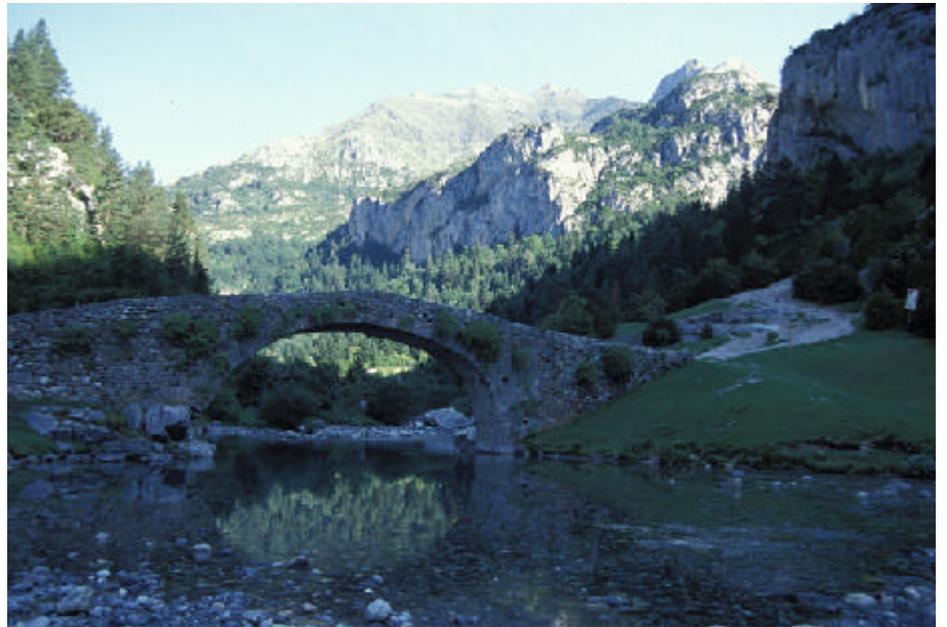
**Foto 2.**-Puente de Bujaruelo. Muy frecuentado por excursionistas ya que está situado junto al camping y el albergue de Bujaruelo. De un solo arco de piedra forma parte del paisaje de la zona.

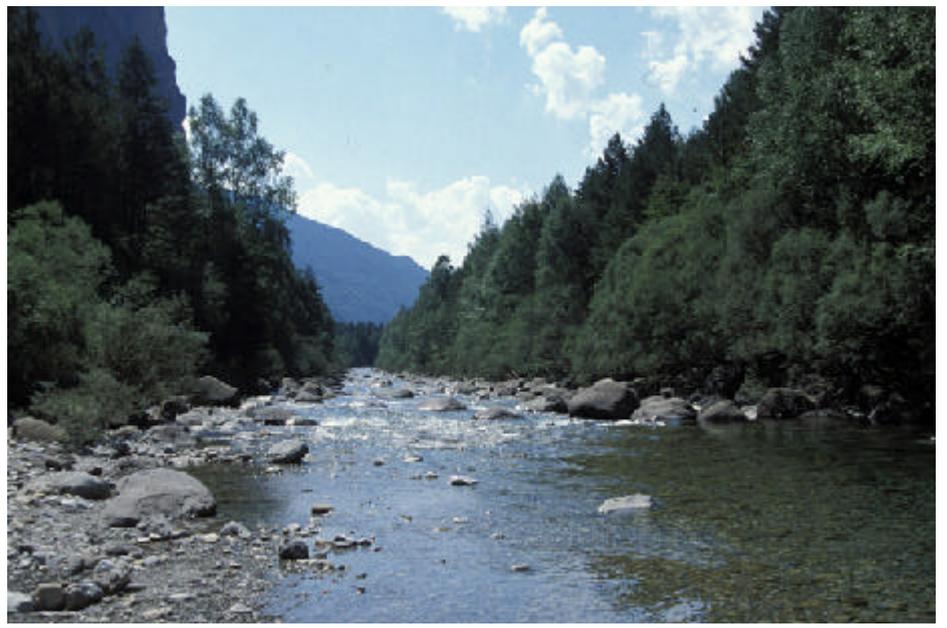
**Foto 3.**- Aspecto del río Ara antes de llegar al pueblo de Torla. El cauce pedregoso no queda cubierto por la vegetación de las orillas, aunque ésta es abundante. Este lugar proporciona las condiciones óptimas para el desarrollo de truchas.

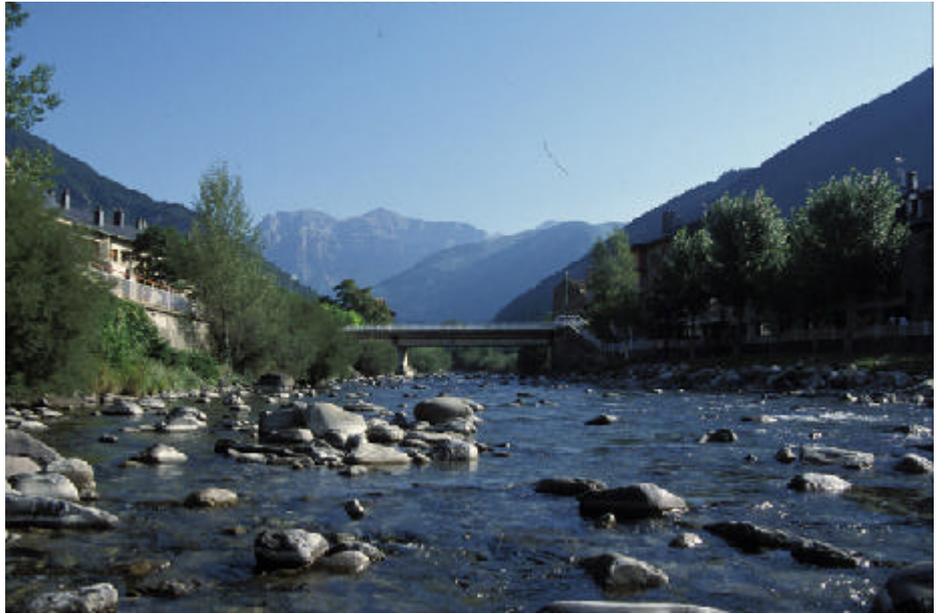
**Foto 1.-** Río Ara a su paso por Broto. El río presenta muy buen aspecto: aguas claras, substrato pedregoso y márgenes poco alterados.

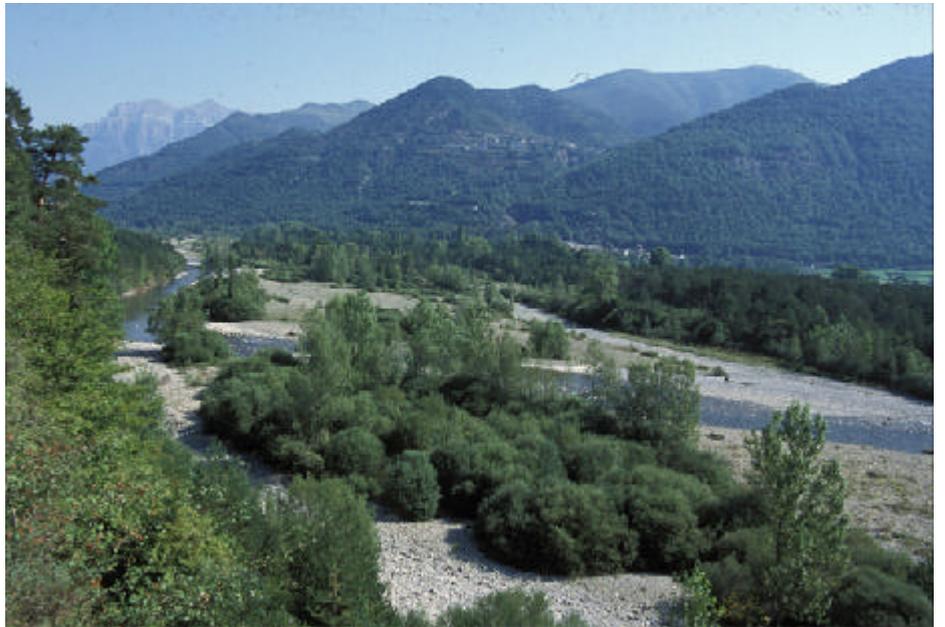
**Foto 2.-** Aspecto del río Ara cerca del pueblo de Sarvisé. El núcleo urbano queda separado del río por lo que su influencia es escasa. El cauce del río es ancho y la corriente de agua va haciendo meandros.

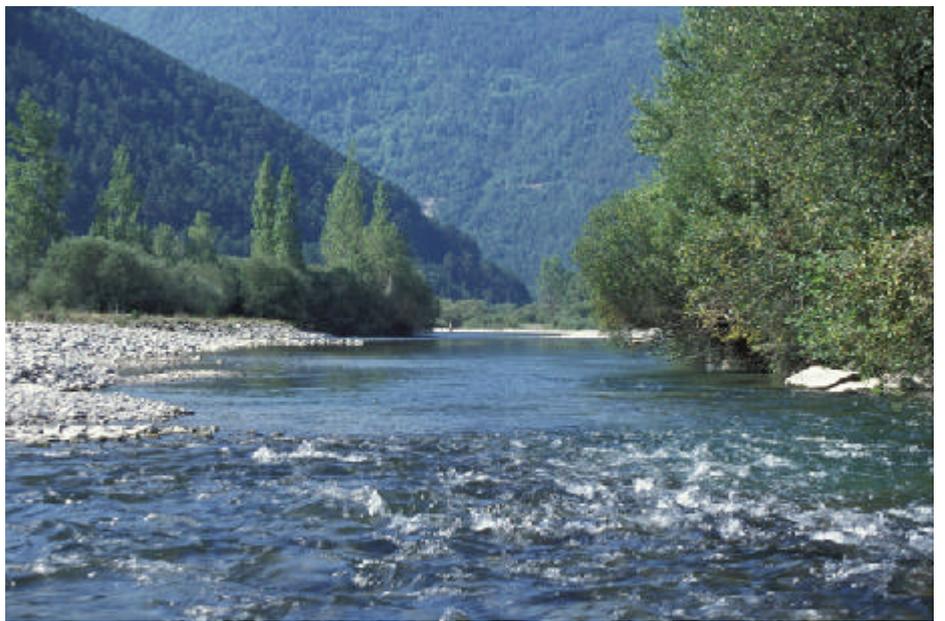
**Foto 3.-** Zona del río Ara con las condiciones óptimas para la pesca: corriente principal, refugios, piedras y obstáculos, playas de arena, sombra en el cauce...

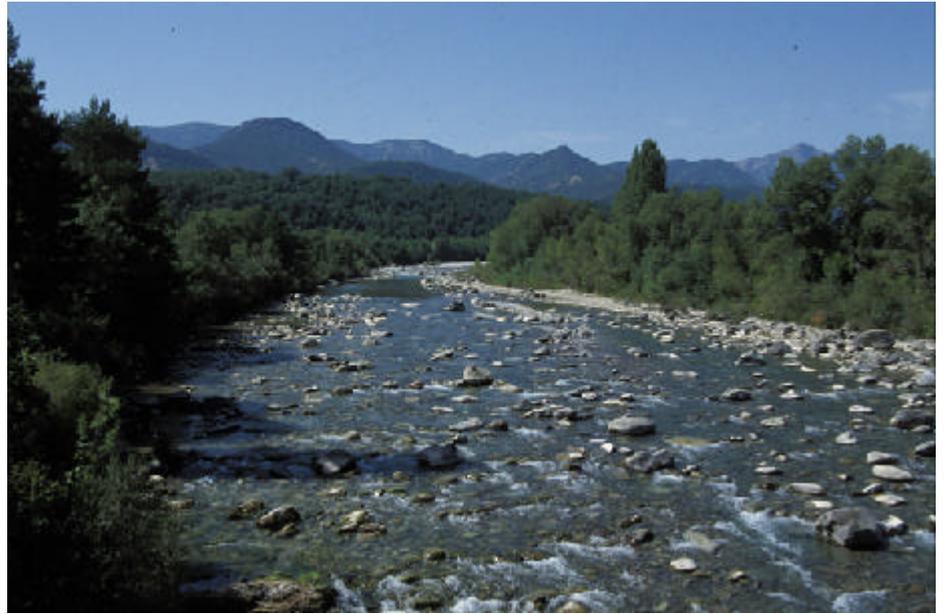
**Foto 1.-** Aspecto característico del Ara en este tramo. La corriente principal está salpicada por bloques de piedra. La vegetación de ribera está formada por sauces y chopos.

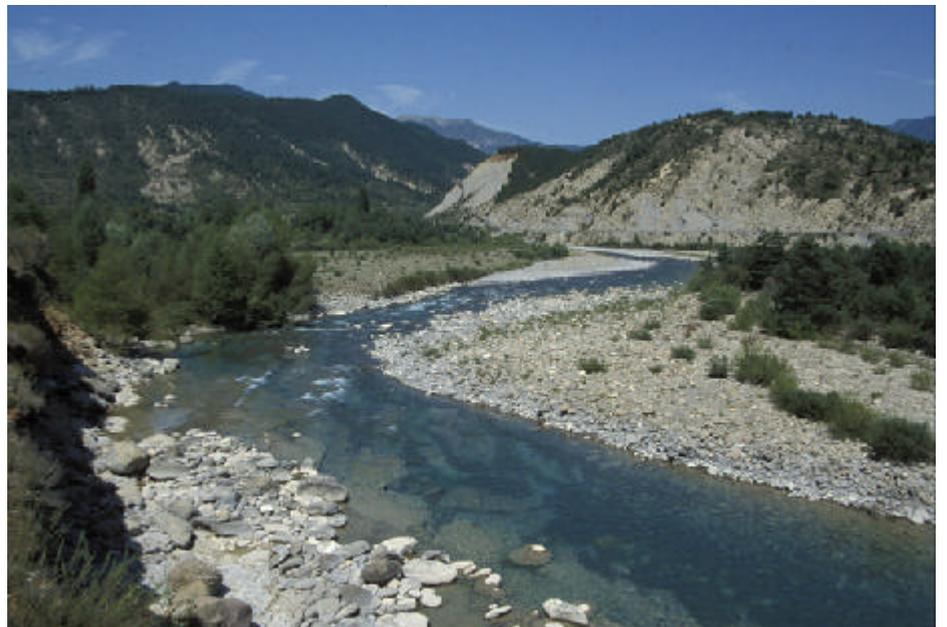
**Foto 2.-** Meandro hacia la izquierda del Ara. La zona de erosión está compuesta por bloques de piedra mientras que la de sedimentación tiene cantos. El agua está muy transparente y se aprecia con facilidad el fondo del río.

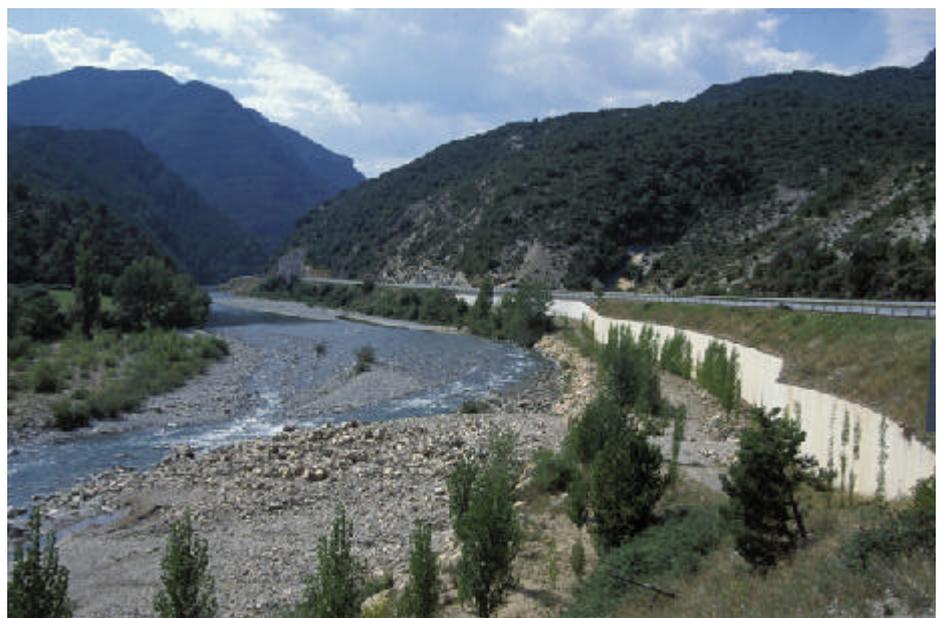
**Foto 3.-** Mota de piedra que protege a un camino junto al río. A continuación una pared de hormigón sostiene el talud de la carretera que discurre paralela al río.

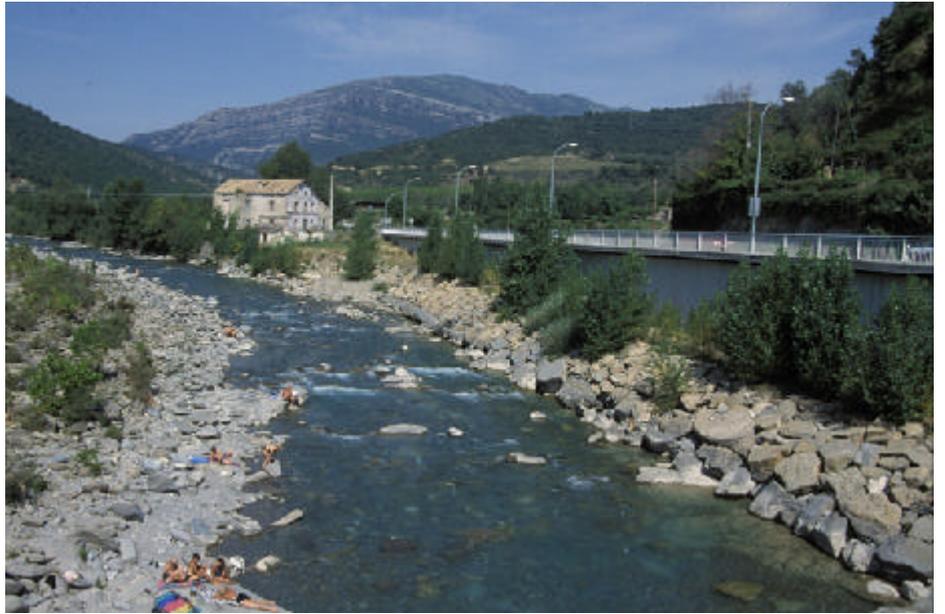
**Foto 1.**-Escollera de piedra y pared de hormigón de la carretera. Está situada en una zona de baño muy frecuentada por ser de fácil acceso y estar en el medio del pueblo. Las características físicoquímicas del agua en esta zona la hacen apta para el baño.

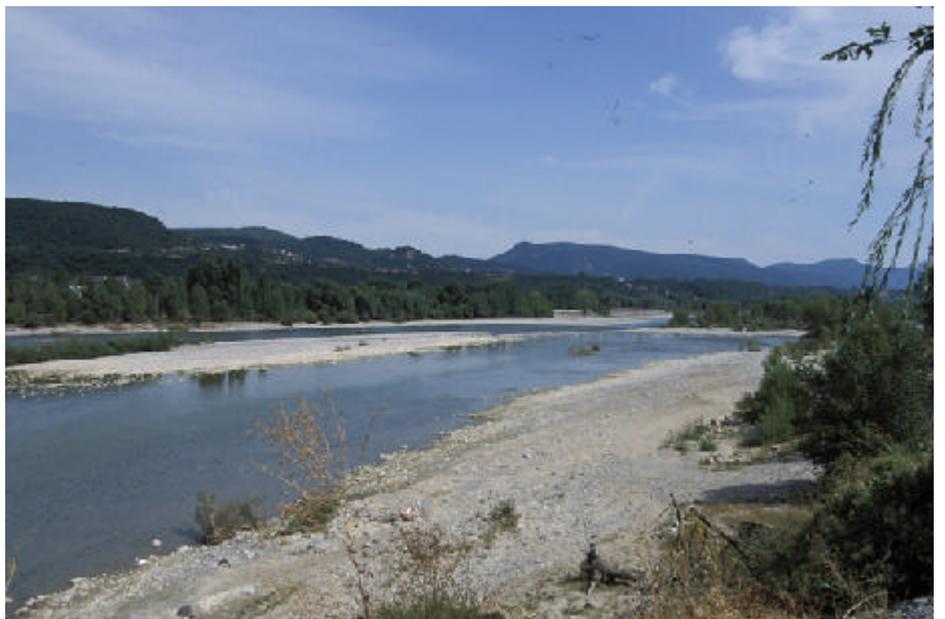
**Foto 3.**- Confluencia del Ara, por la derecha y Cinca, por la izquierda.
