Análisis geomorfológico de la ladera derecha de la Presa de Yesa (Río Aragón, Pirineos)

Francisco Gutiérrez

Junio, 2013

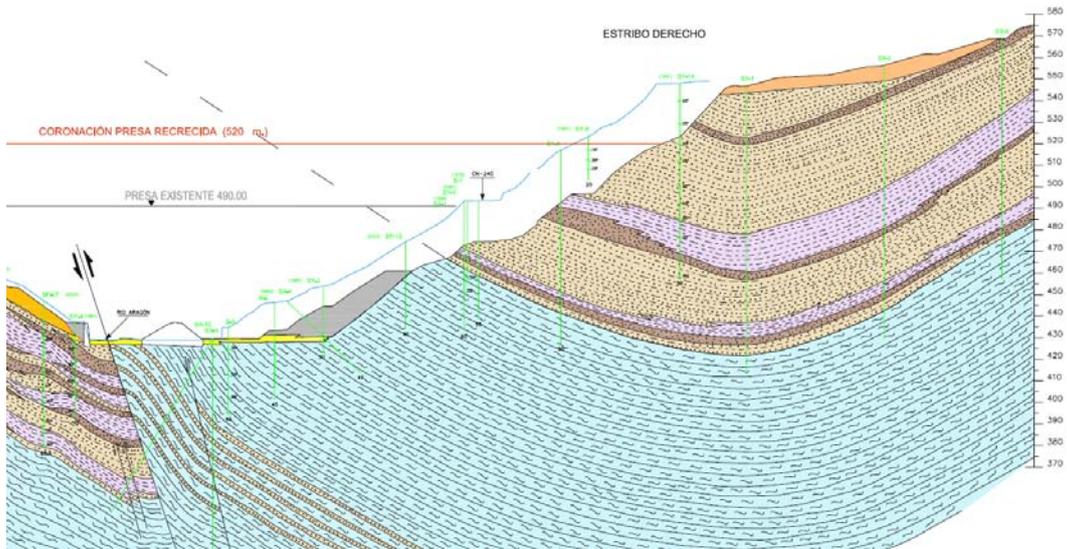
Figura 1. Corte geológico del sector norte de la cerrada reflejando la distribución y disposición de las Margas de Pamplona (azul claro) y el Flysch de Yesa (marrón y morado) en el eje de la presa proyectada. El trazo azul refleja el perfil de la ladera previamente a la excavación llevada a cabo en el estribo derecho. Éste corresponde al flanco sur de un sinclinal en el que las capas buzcan hacia el interior de la ladera.

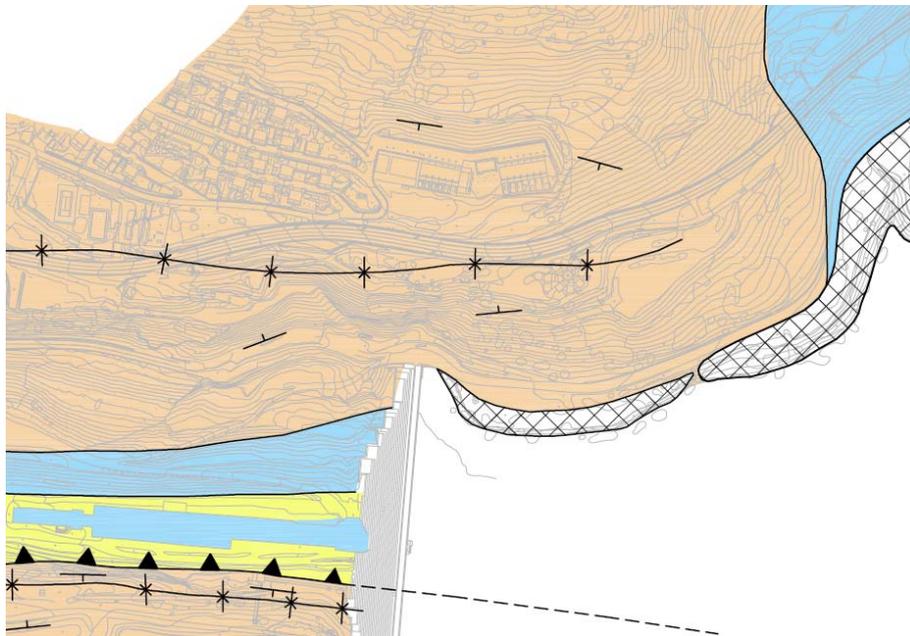
Figura 4. Esquema geológico del sector norte de la cerrada de la presa. La falla inversa situada en el fondo del valle del Aragón corresponde a la Falla de Yesa. Los colores azul y naranja representan las Margas de Pamplona y el Flysch de Yesa, respectivamente. En la parte superior de la ladera las capas buzaman hacia el valle, mientras que en la inferior el buzamiento de los estratos es hacia el interior. Figura suministrada por la Asistencia técnica.
