EVALUACIÓN DE LOS PASOS DE PECES EN LA DEMARCACIÓN DEL EBRO

AÑOS 2017-2018

CONFEDERACIÓN HIDROGRÁFICA DEL EBRO

GRUPO TYPESA

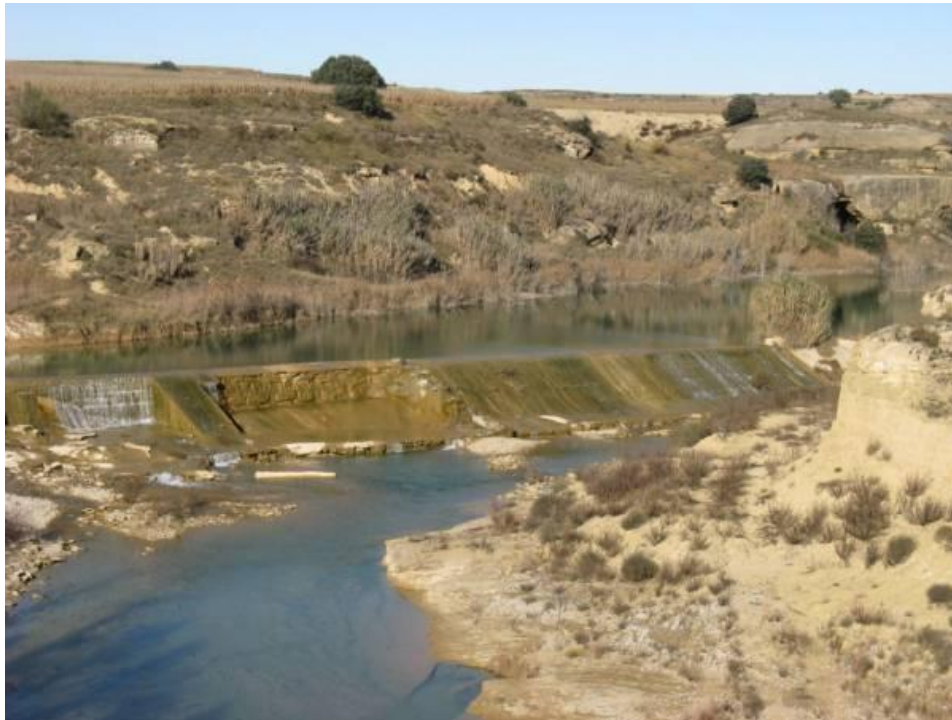
Figura 3. Vista del emplazamiento de la escala, localizada en el centro del azud. El paso apenas cuenta con caudal de llamada en la entrada del paso.

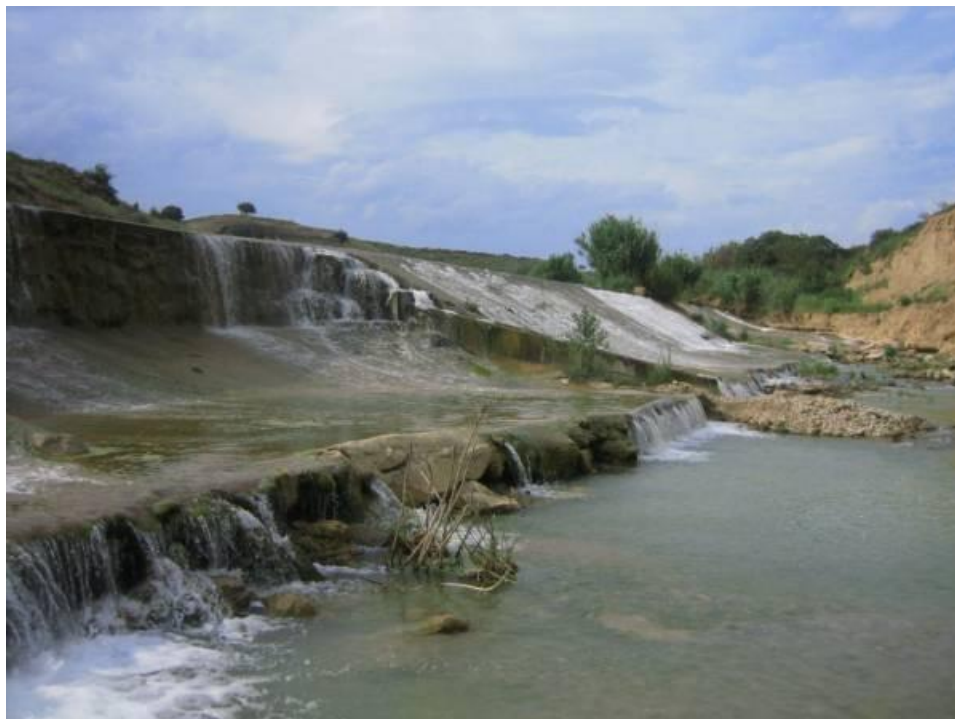
Figura 4. Vista de la escala antes de construirse la extensión.

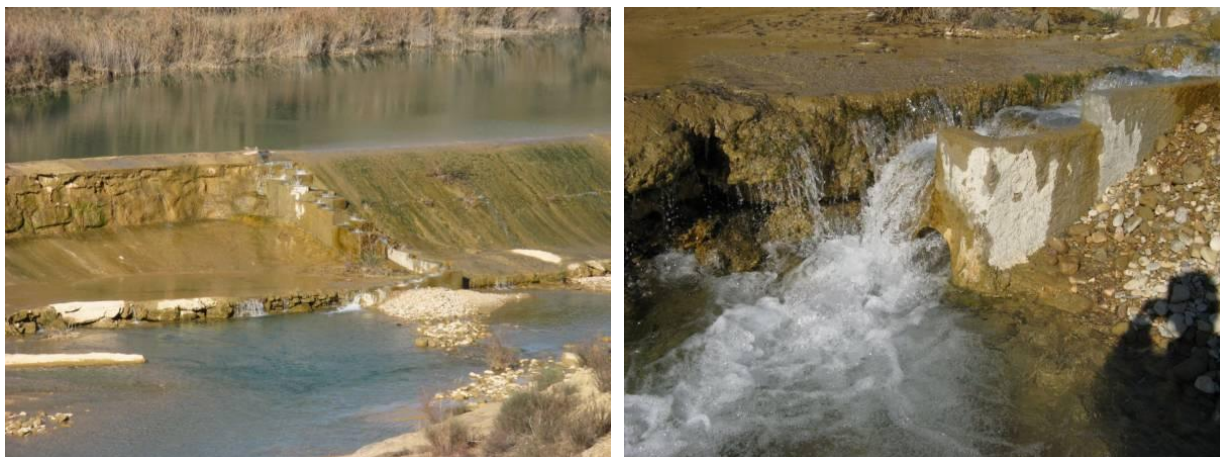
La entrada al paso para los peces se encuentra desconectada de la lámina de aguas abajo del azud. Para paliar esta deficiencia se construyeron más artesas pero no fueron suficientes para solucionar el problema.

Figura 5. Vista de la escala que presenta una disposición en forma de L. Como puede apreciarse que ha descendido el nivel del cauce aguas abajo del azud y se ha alargado el paso para conectar la lámina de agua del río de aguas abajo con el paso. Sin embargo, en la imagen de la derecha, se aprecia la entrada del paso para los peces que se encuentra desconectada de la lámina del río de aguas abajo del azud.

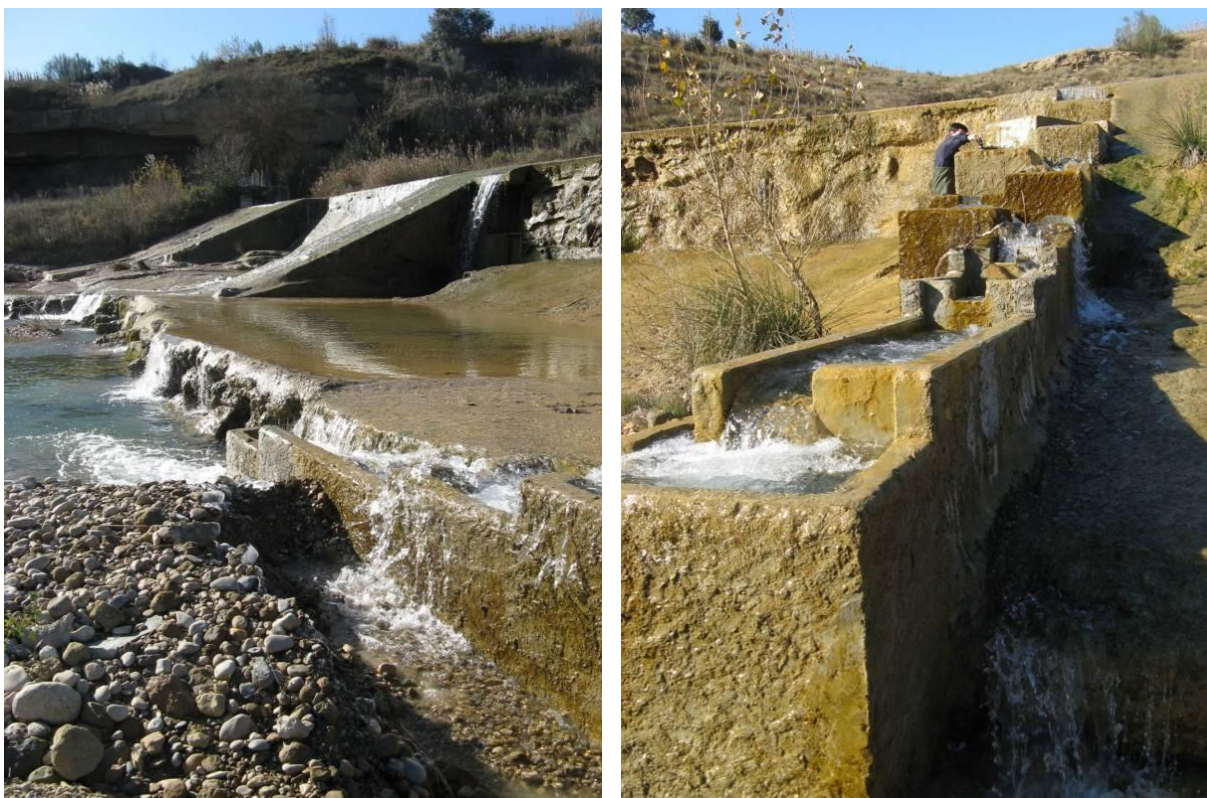
Figura 6. Vistas de la escala de artesas en la que se aprecia el vertido libre entre algunas de las artesas, la ausencia de vertido en otras y el incorrecto sobredimensionamiento de los muros laterales de la escala.

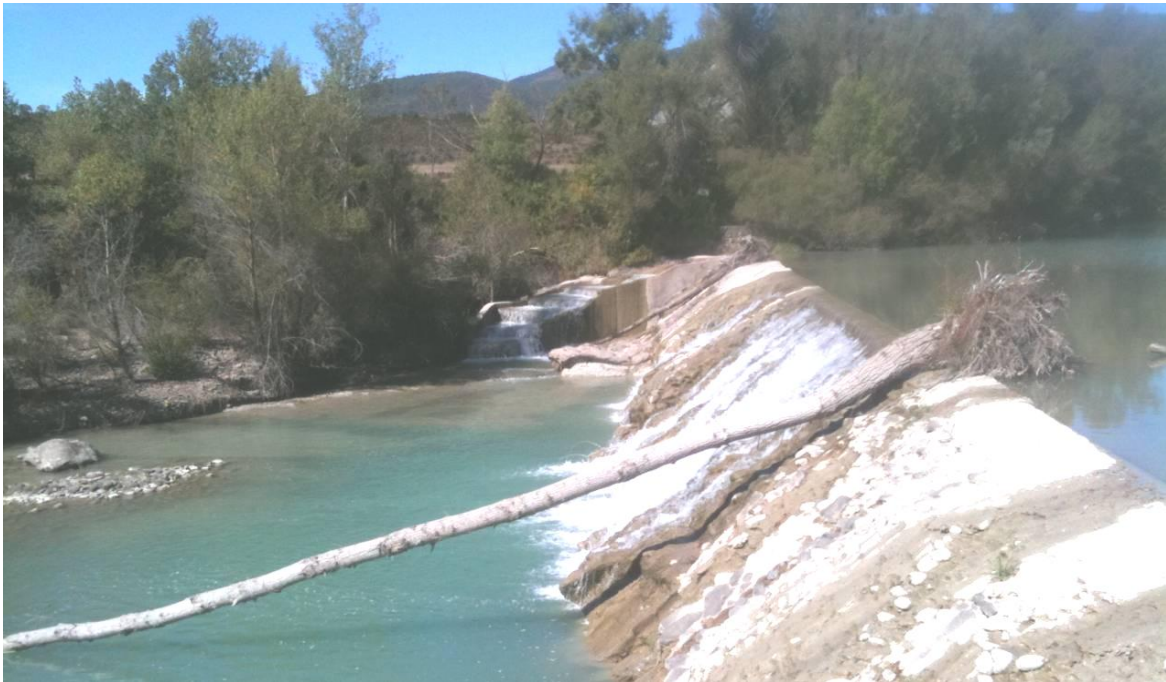
Figura 8. Vista de la escala de artesas sucesivas en vertido libre del azud de la CH Las Tiendas construida en el costado de la margen derecha. La entrada al paso no está bien conectada con la lámina de aguas abajo y no existe caudal de llamada en la zona de entrada al paso. Fuente: Pedro Peyron.

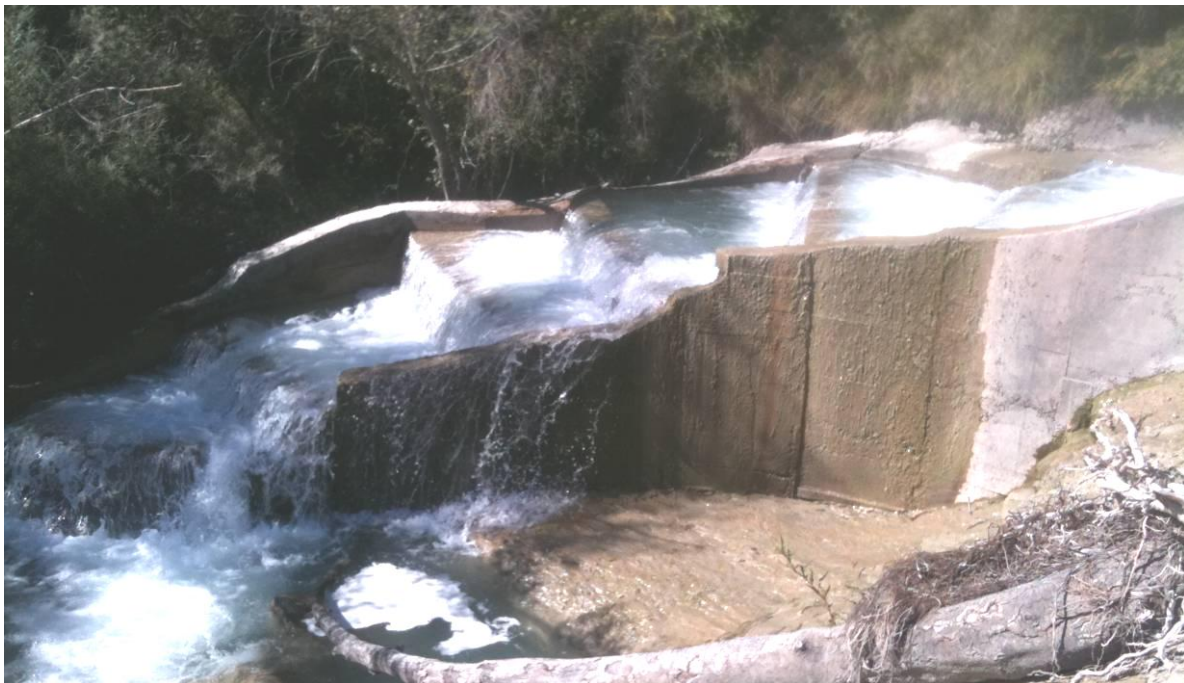
Figura 9. Detalle del paso donde se observa el reducido tamaño de las artesas, las aguas blancas que denotan la elevada energía que hay en su interior y que el vertido entre ellas es en libre. Fuente: Pedro Peyron.

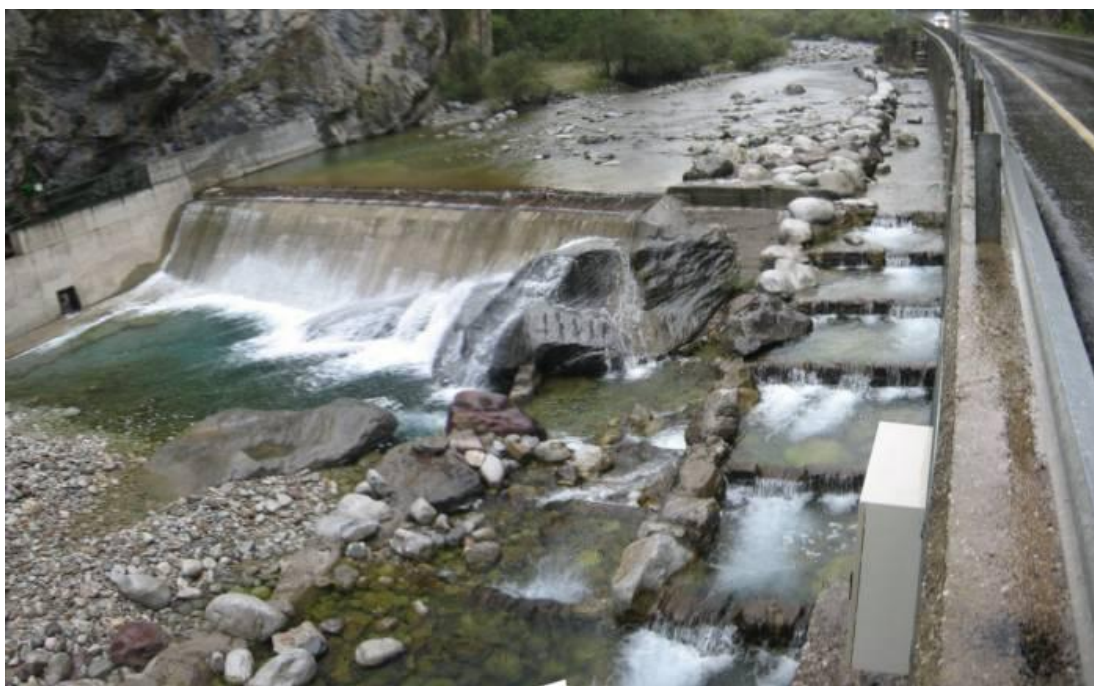
El otro paso se localiza en el río Cinca, en el azud de la C. H. de Salinas y se corresponde con una escala de artesas en vertido libre. Este paso presenta un grado de naturalidad bastante elevado ya que se ha construido con materiales propios del río. Las artesas tienen un vertido libre y, como se ha indicado, las especies presentes en el sector de río donde se localiza son salmónidos, por lo que no debe ser un condicionante que limite el ascenso de las mismas. Una de las mayores deficiencias del paso es la falta de caudal de llamada en la entrada del paso.

Figura 11. Vista de la escala de peces de artesas sucesivas en vertido libre de la toma de la CH de Salinas. Este paso se ha construido prácticamente con materiales del propio río quedando muy integrado. Como se aprecia arriba a la derecha de la fotografía, la salida de la escala para los peces se encuentra alejada de la rasante del azud, minimizando de esta forma que los peces puedan ser arrastrados por la corriente una vez han remontado el paso.

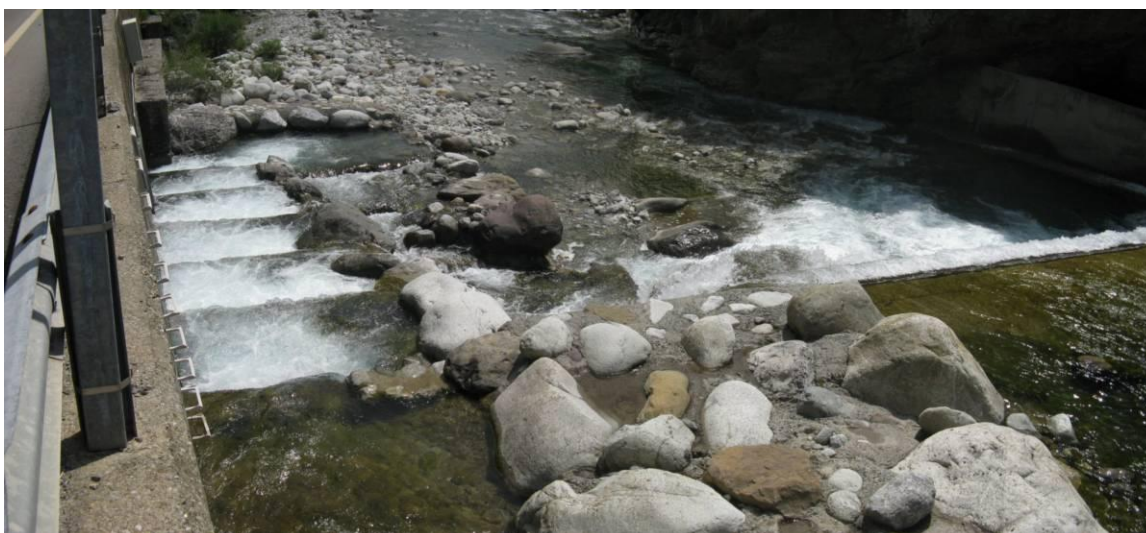
Figura 12. Vista de la escala de artesas desde aguas arriba

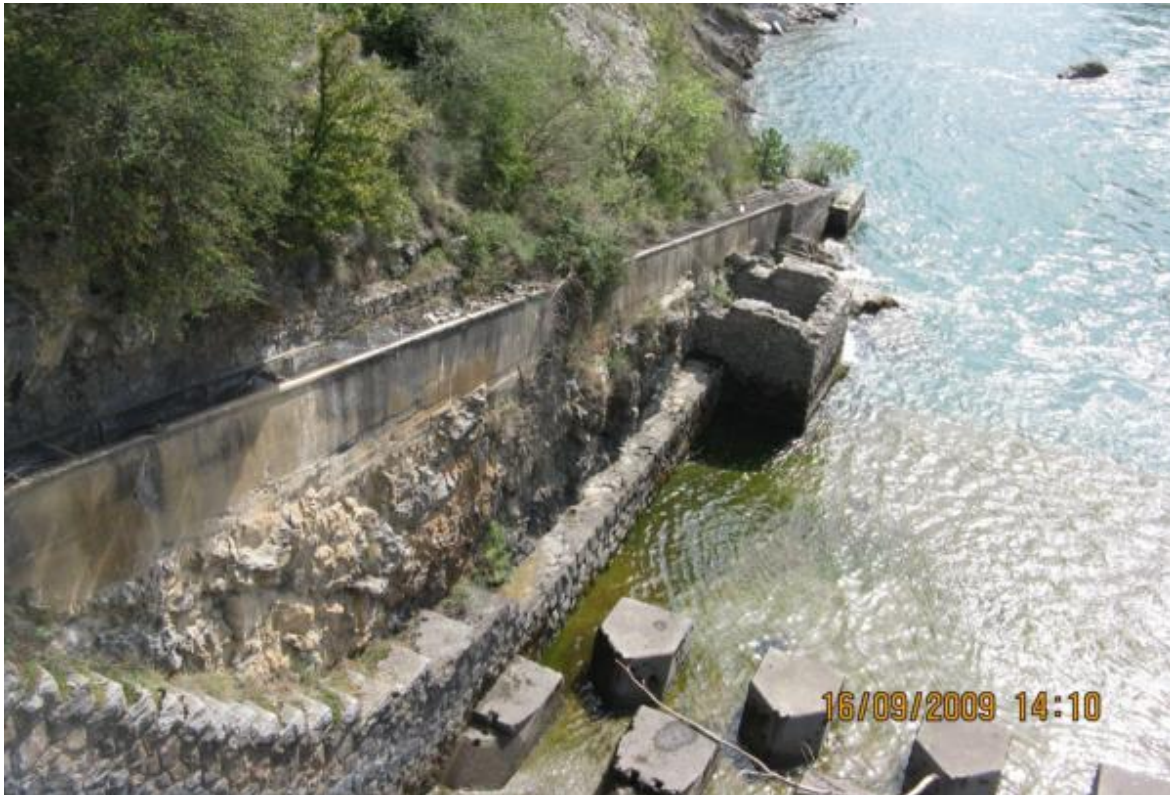
Figura 15. Vista desde aguas arriba de la escala de peces de la CH de Argoné.

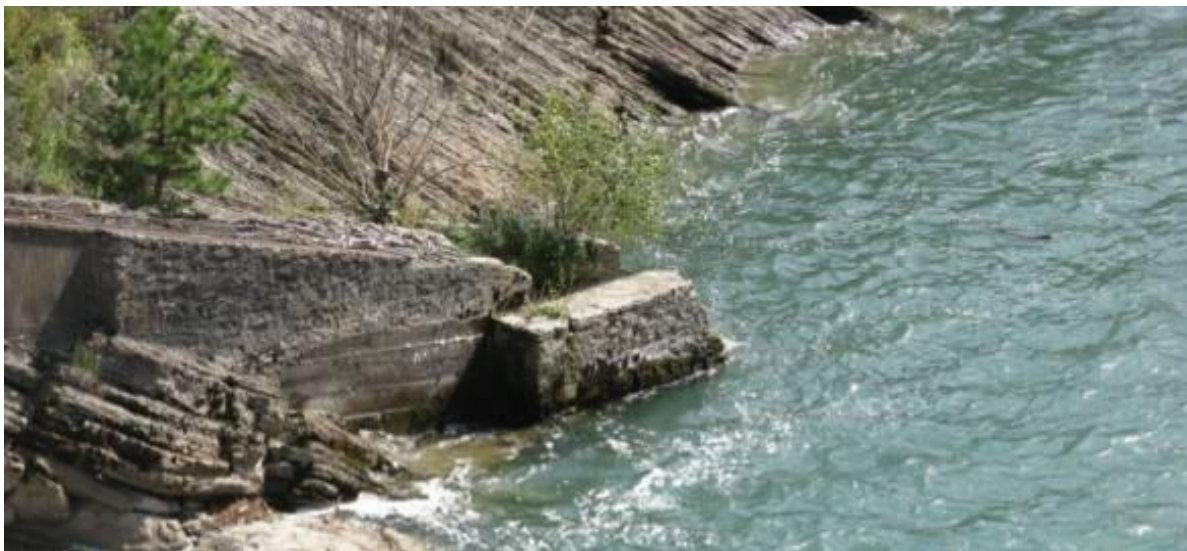
Figura 16. Detalle de la entrada a la escala por la que no discurre caudal, además se encuentra muy alejada del obstáculo y no dispone de caudal de llamada para atraer los peces a su entrada.

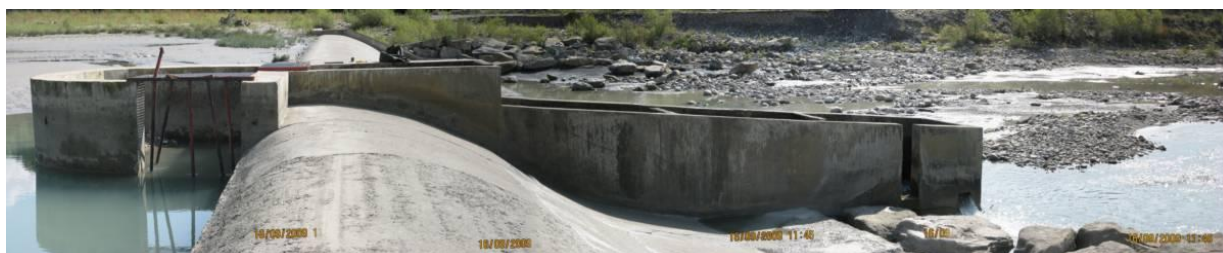
El otro paso evaluado en la cuenca del Ésera se encuentra en el azud de la CH. de las Ventas de Santa Lucía. Se trata de una escala de artesas sucesivas en vertido libre. Para la altura del obstáculo esta escala cuenca con muy pocas artesas, resultando saltos entre artesas muy elevados. El caudal de diseño del paso también es muy elevado por lo que se genera una turbidez importante en las artesas. Además, la entrada al paso para los peces se encuentra desconectada de la lámina de aguas abajo del azud. Por todo ello, se considera que el grado de funcionamiento del paso es nulo.

Figura 17. Vista de la escala de peces de la toma de Graus. A la izquierda de la fotografía se aprecia la entrada de caudal al paso la cual está sobre dimensionada, provocando que los caudales circulantes y la energía en el interior de las artesas sean muy elevados. Como puede apreciarse en el costado derecho de la fotografía, la entrada del paso queda descolgada de la lámina del río y además no existe ningún caudal de llamada que atraiga los peces a la entrada del paso.

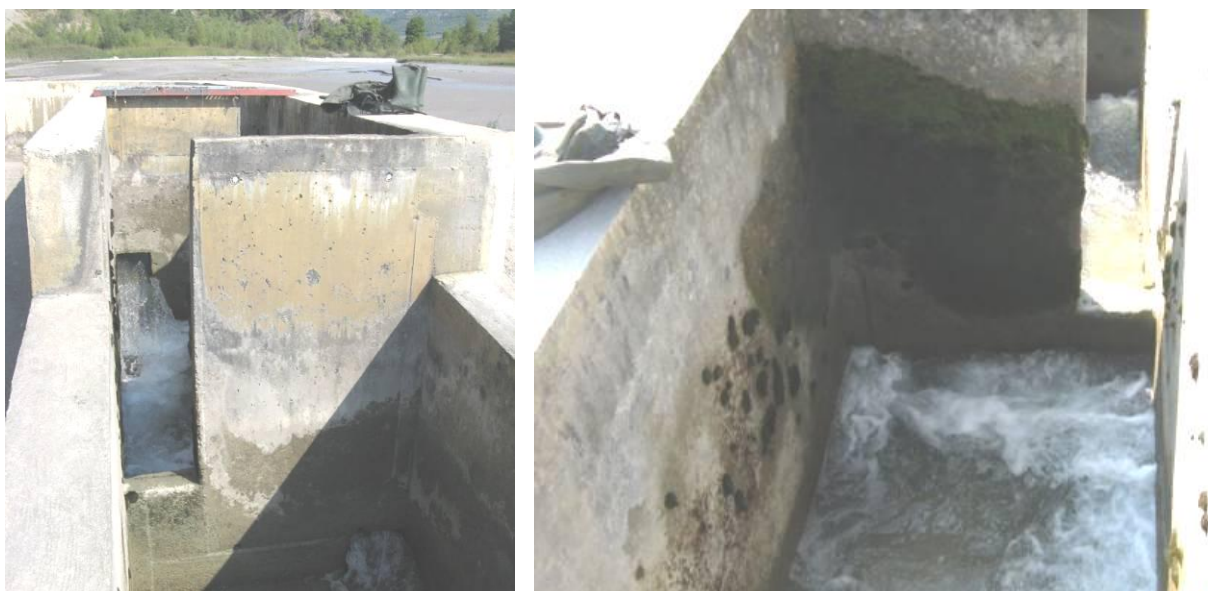
Figura 18. Vista de la escala de peces de la toma de la C.H. Graus durante un periodo de aguas bajas (izquierda) y durante un periodo de aguas altas (derecha). Vista del interior de las artesas de la escala de peces durante un periodo de aguas bajas. Todo el caudal que circula por la escala discurre por los orificios sumergidos.

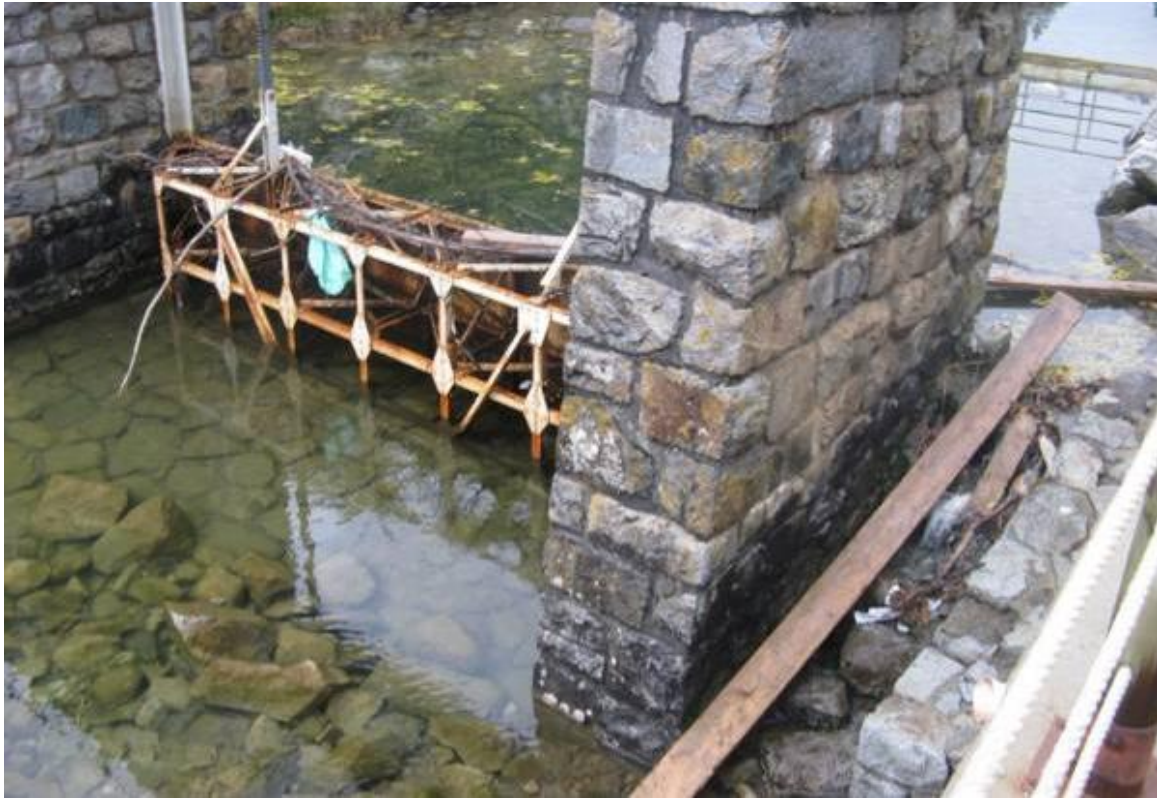
Figura 20. Vista del paso del azud del Ibón de Baños por el cual no circula caudal y se encuentra obstruido por materiales de obra. En el caso de que se retiren dichos materiales y circulara un cierto caudal podría ser permeable para peces con una elevada capacidad de remonte como la trucha común, no obstante el grado de funcionamiento que presenta es muy bajo.

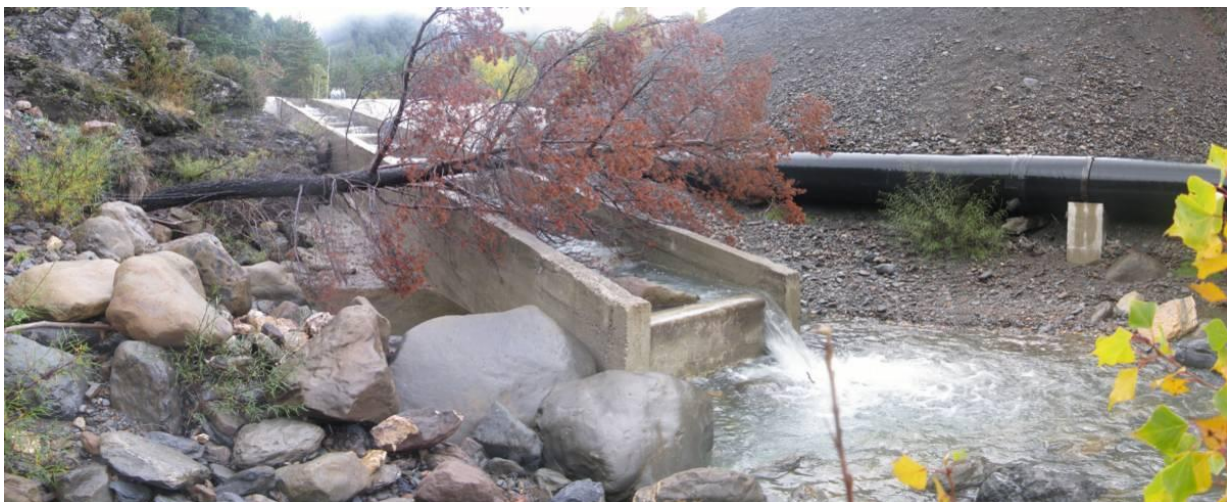
Figura 21. Vista de la escala de artesas sucesivas del azud de la C.H. de Aguilero. La entrada al paso se encuentra descolgada de la lámina del río de aguas abajo del azud. Además, en la última artesa se aprecia un bolo de grandes dimensiones en su interior.

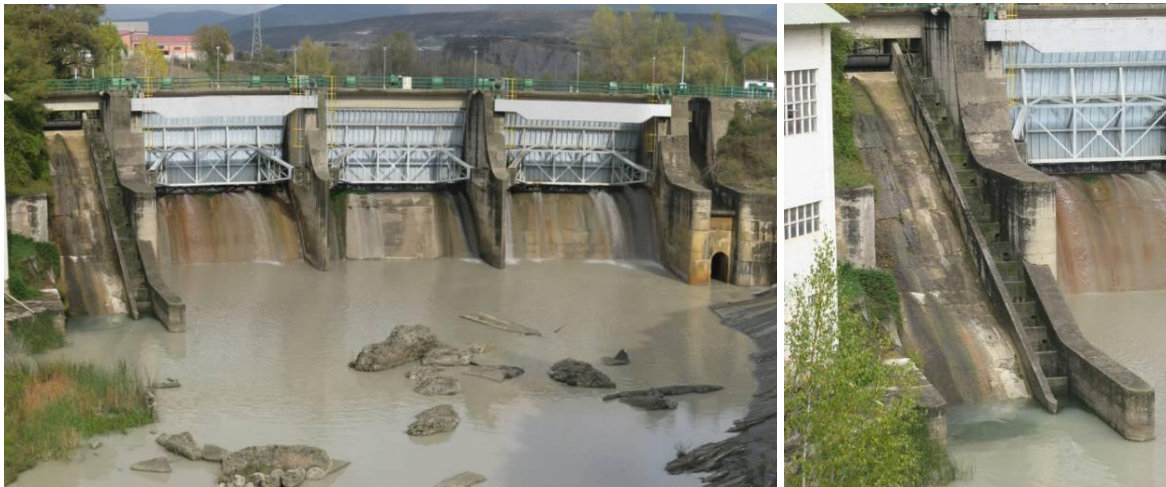
Figura 24. Vista de la escala de peces de artesas sucesivas de la presa de Sabiñánigo. Este paso presenta desniveles entre artesas muy elevados para que un pez pueda remontarlo con facilidad. Además, no circula caudal en el paso, encontrándose fuera de uso.

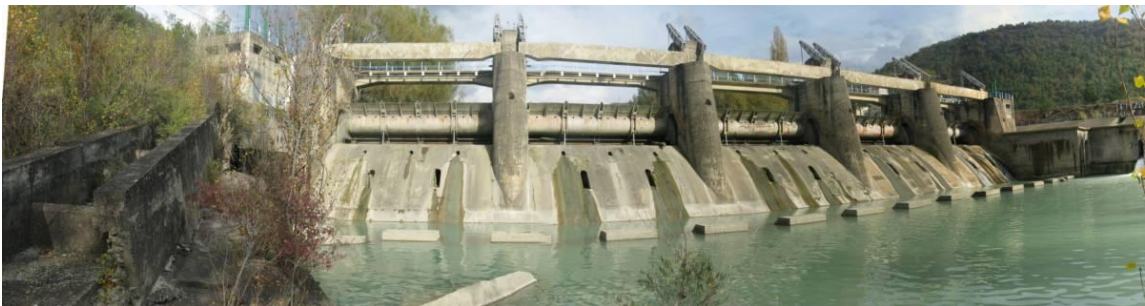
Figura 25. Vista de la del azud y la escala de artesas del azud de la C.H. de Jaravella la cual se encuentra parcialmente destruida, colmatada encontrándose fuera de uso.

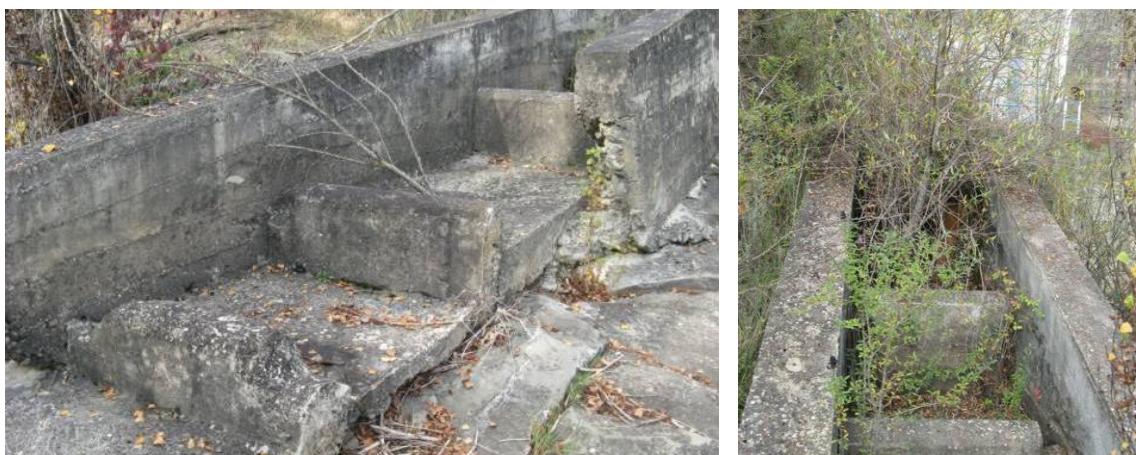
Figura 26. Detalles de la escala de la C.H de Jaravella parcialmente destruida (izquierda) y artesas colmatadas en las que ha crecido vegetación arbustiva (derecha).

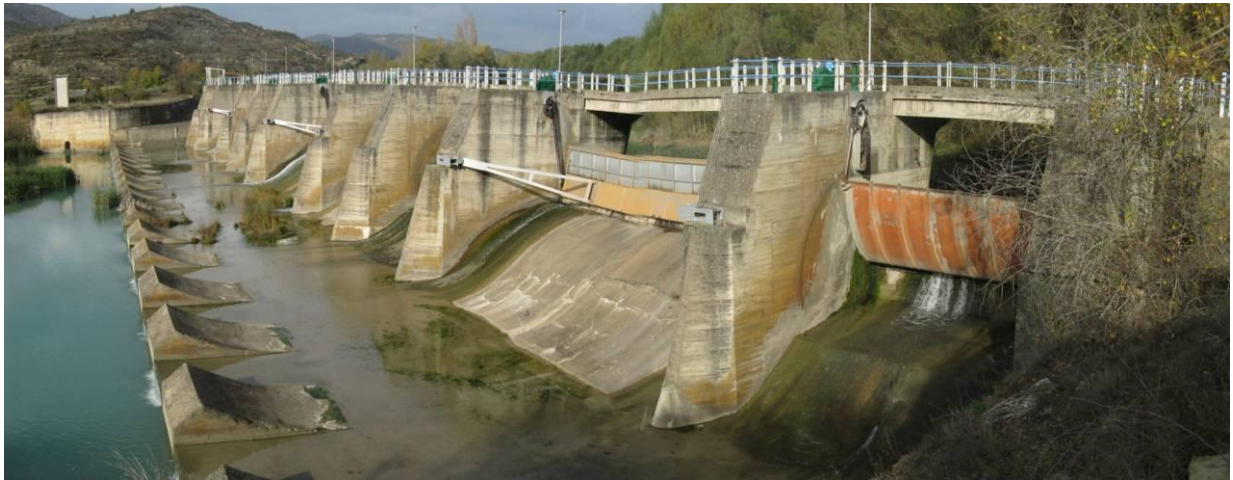
Figura 27. Vista del azud de la C.H. de Javierrelatre. La escala se localiza en el costado de la margen izquierda.

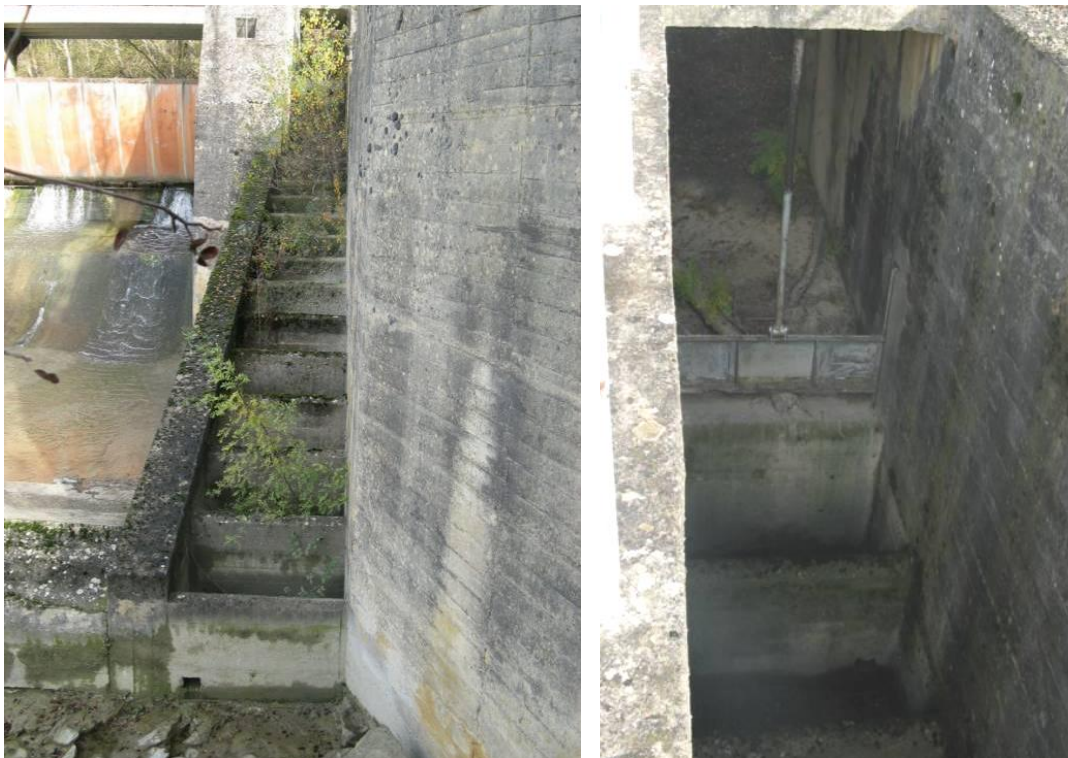
Figura 28. Vista general de la escala de peces del azud de la C.H. de Javierrelatre fuera de uso y colonizada por vegetación, a la derecha detalle de la entrada de caudal a la escala regulado por una compuerta vertical.

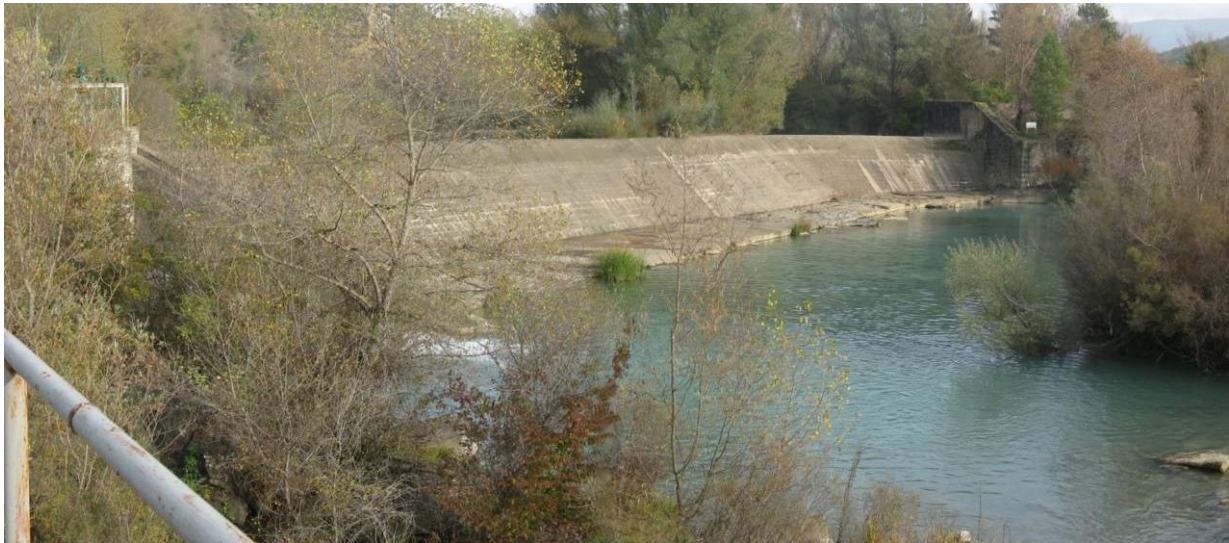
Figura 29. Vista del azud de la C.H. de Javierrelatre II. La escala de peces se emplaza en la margen derecha del azud. El emplazamiento del paso no es el correcto porque la zona donde hace embudo el río con la disposición del azud es la margen izquierda.

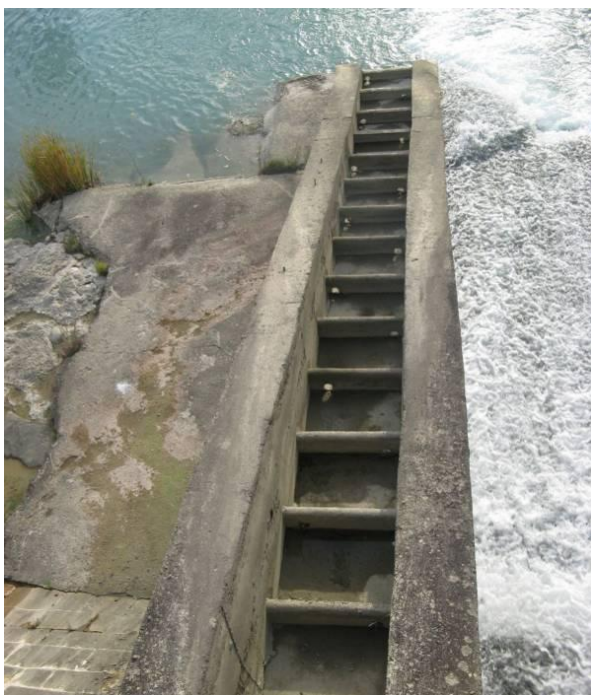
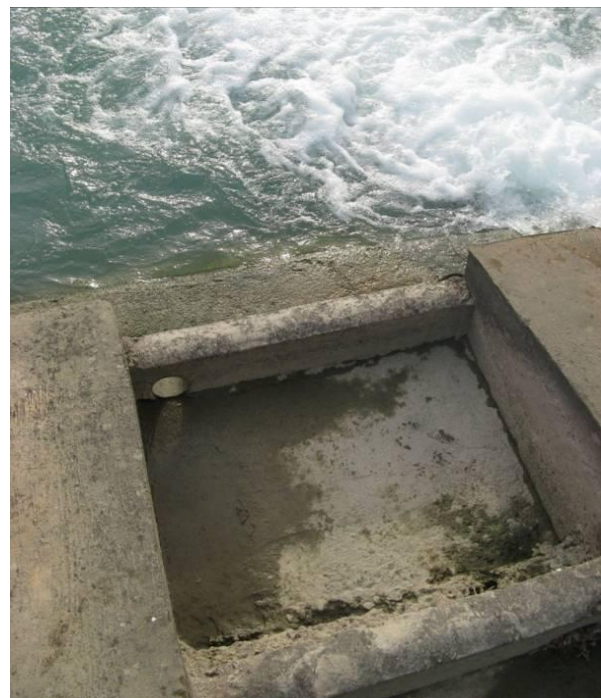
Figura 30. Imágenes de la escala de peces del azud de la C.H. de Javierrelatre II donde se puede observar el bajo calado de las artesas y las pequeñas dimensiones de los orificios de limpieza. Además no circula caudal por el paso y la entrada al mismo no está conectada con la lámina del río de aguas abajo del azud.

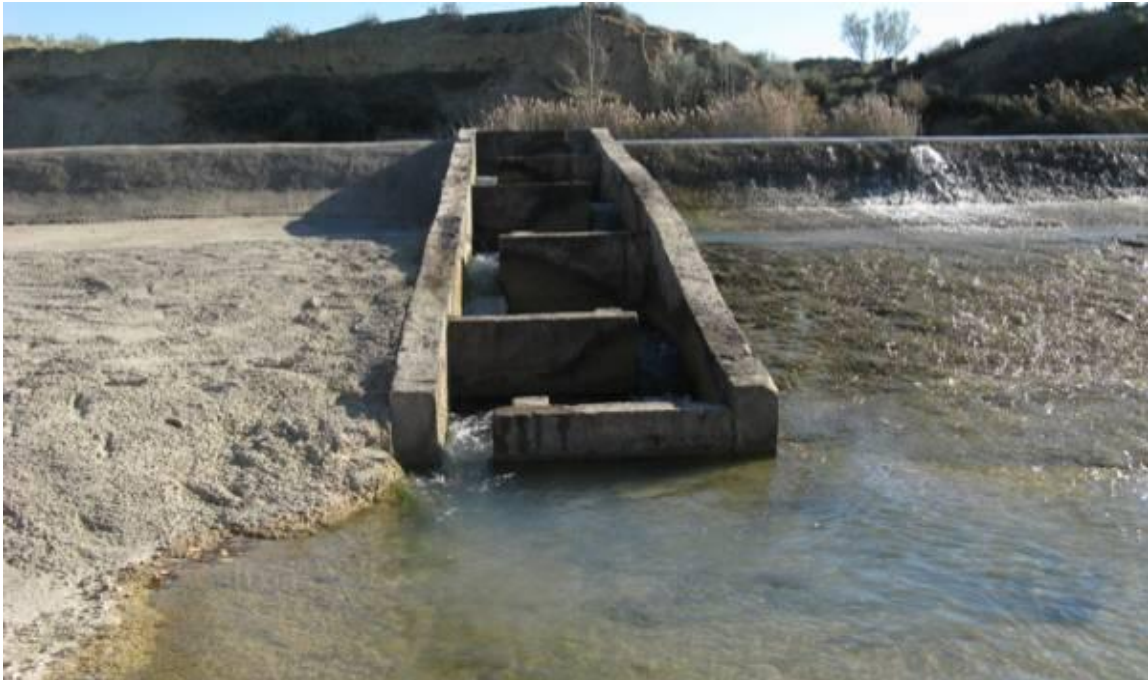
Figura 31. Vista de la escala de artesas sucesivas del azud de la Estacada de la Huerta Alta del Gállego. Todos los vertederos presentan un vertido libre excepto la entrada para los peces a la misma del azud de.

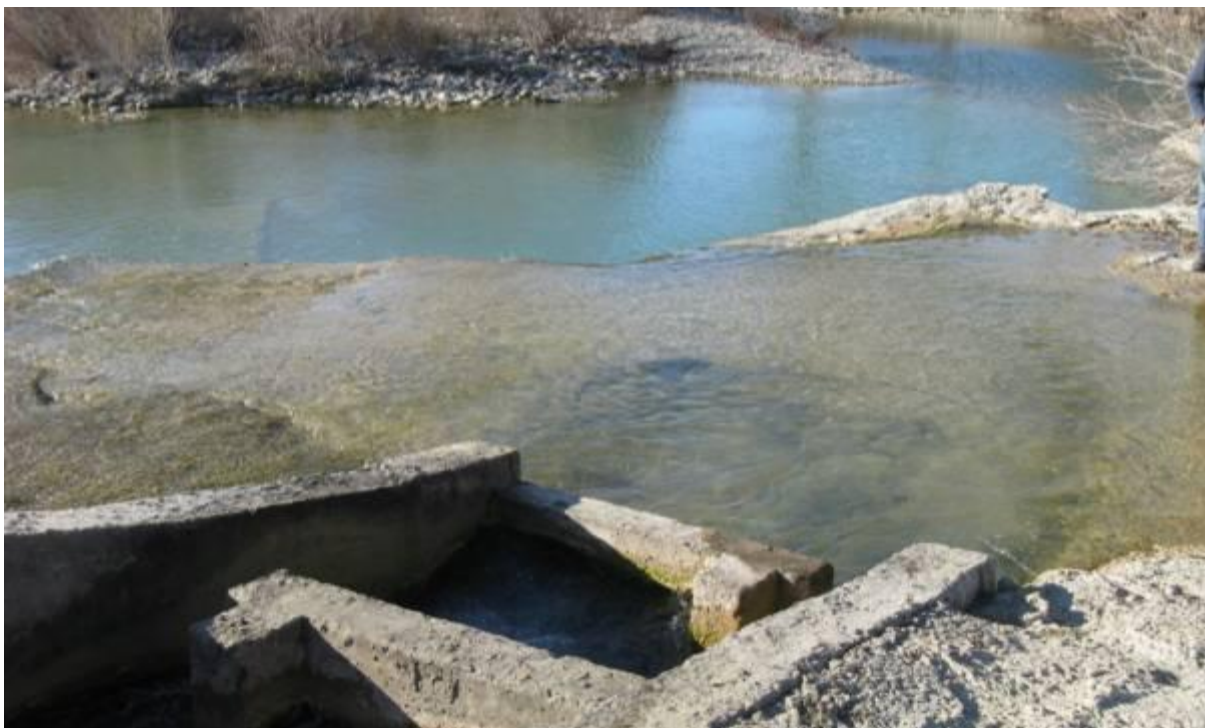
Figura 32. Vista de la poza de entrada a la escala del azud de la estacada de la Huerta Alta del Gállego donde se aprecia que no existe caudal de llamada que provoque la atracción de los peces a la entrada del paso.

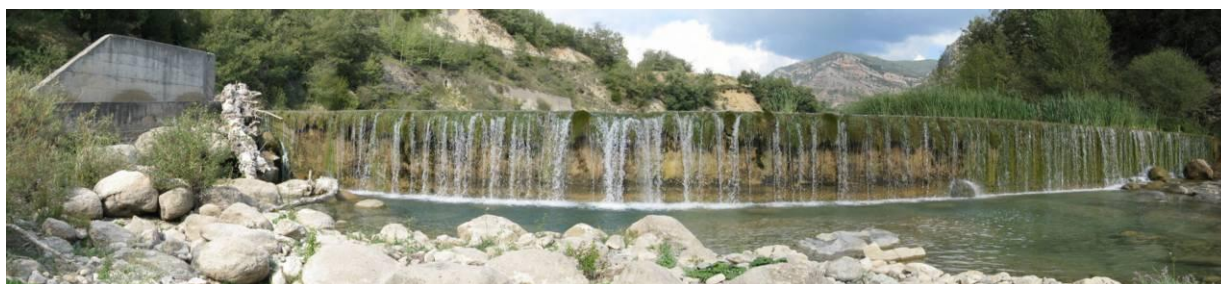
Figura 34. Azud en Torre la Ribera, en el río Isábena. La escala se localiza en la margen derecha a la izquierda de la imagen.

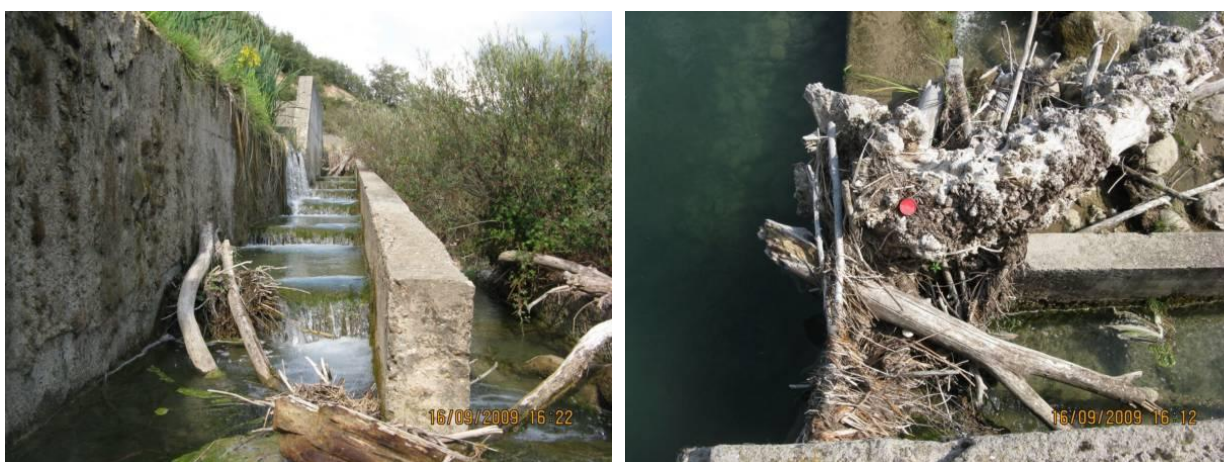
Figura 35. Vista de artesas de la primera de las dos tramadas de la escala. El vertido entre las mismas se realiza en libre. En el primer plano de la imagen izquierda se observa un tronco atrancado al igual que en la entrada de caudal al paso (imagen derecha). Esta falta de mantenimiento puede deberse a que el aprovechamiento se encuentra fuera de uso.

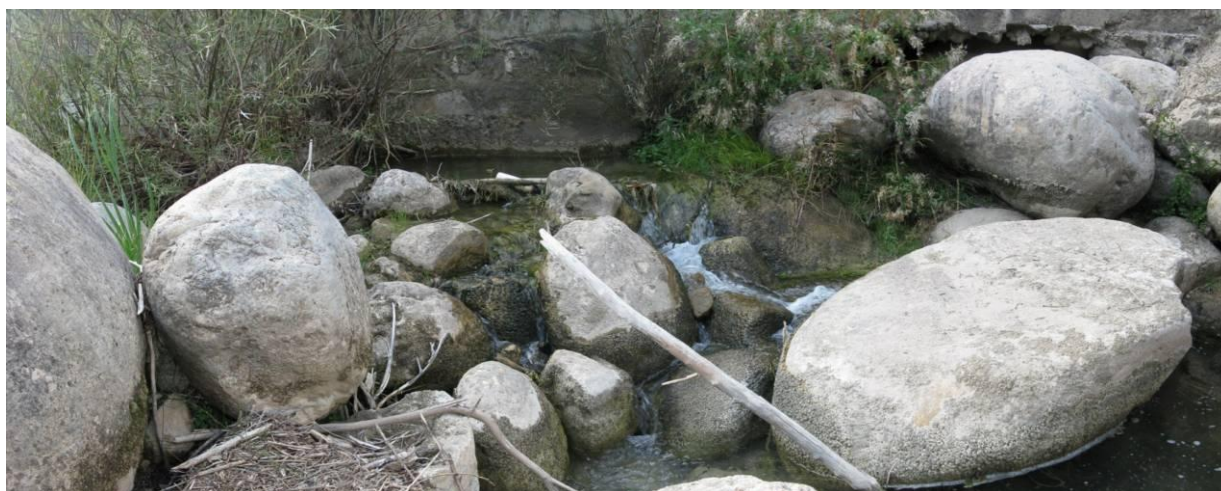
Figura 36. Vista de la entrada a la escala para los peces que se encuentra obstruida por bolos de grandes dimensiones impidiendo la entrada de los peces en el mismo.

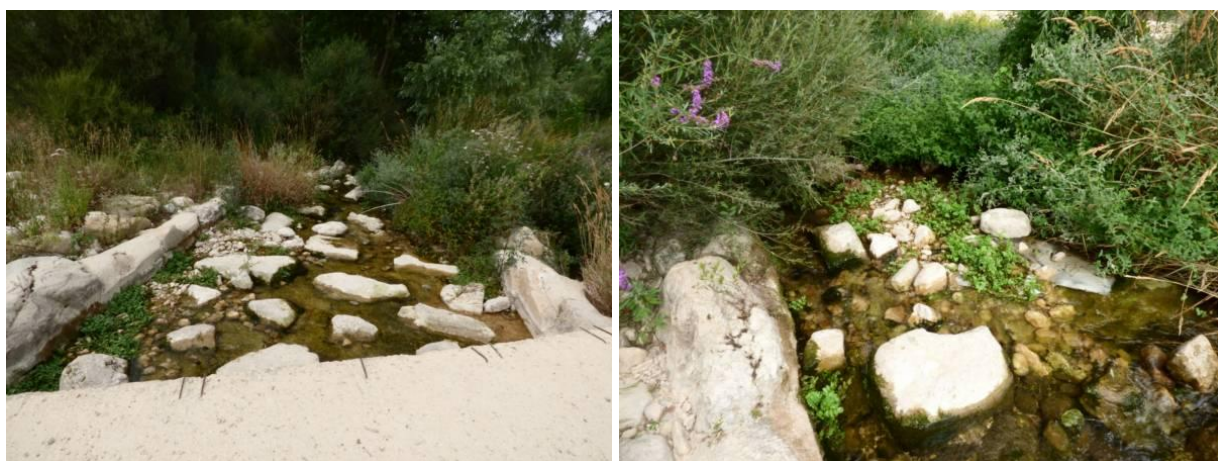
Figura 37. Vista de la rampa construida para permeabilizar un badén en Valderrobres la cual se encuentra parcialmente colmatada de sedimentos en los que se ha desarrollado vegetación que merma el grado de permeabilidad del paso.

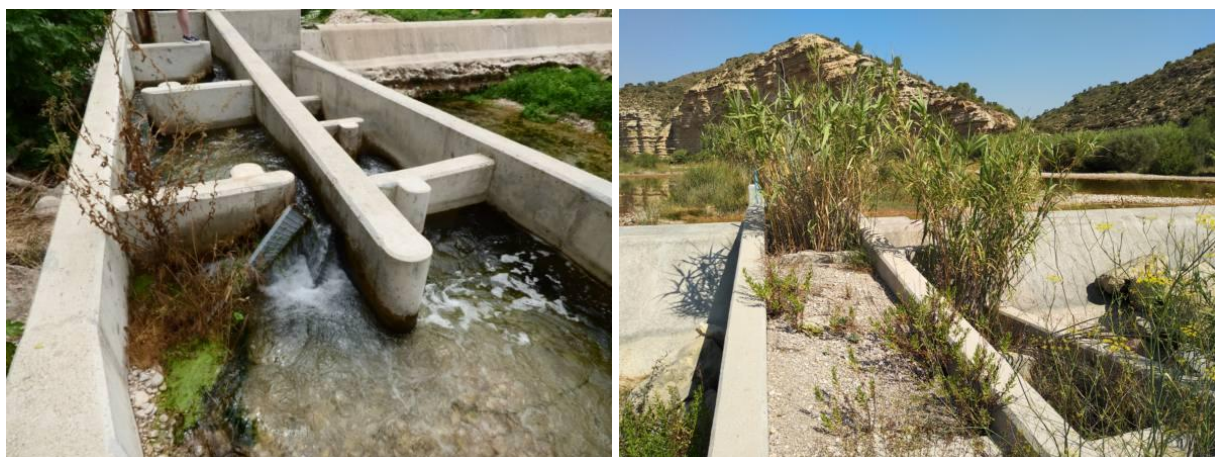
Figura 38. Vista de las escalas de peces de artesas sucesivas del azud de la Fábrica (izq.) y del azud del Matarraña (dch.) en las que es necesario extraer las gravas del interior de las artesas y un tramex que obstruye un vertedero para mejorar su continuidad.

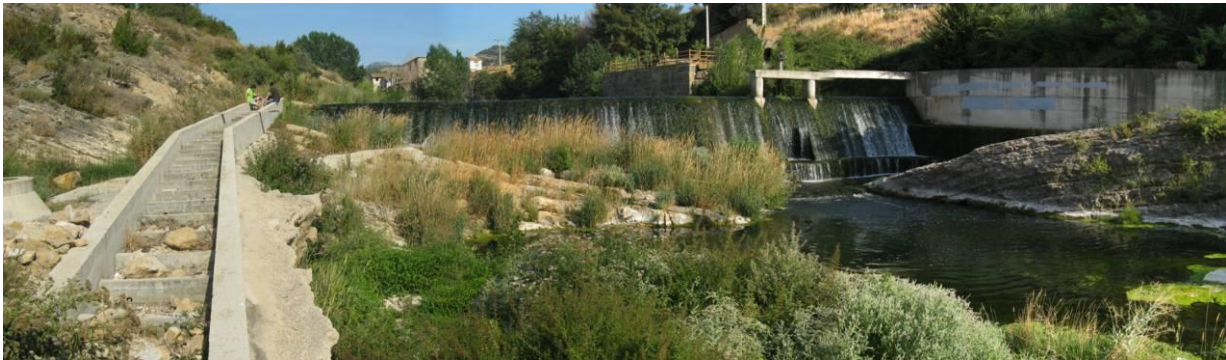
Figura 40. Vista del azud de la Fábrica del Pont Nou y la escala de peces que se encuentra fuera de uso.

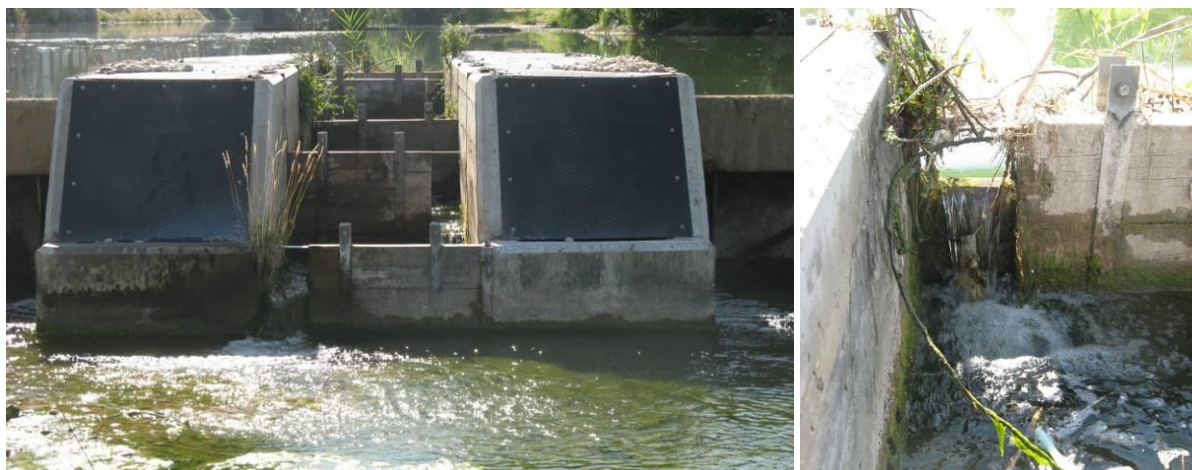
Figura 42. A la izquierda, imagen de la entrada para los peces al paso del azud de la acequia Mayor de Valderrobres. Derecha, Entrada de caudal al paso de la El caudal de llamada en la entrada del paso es muy bajo.

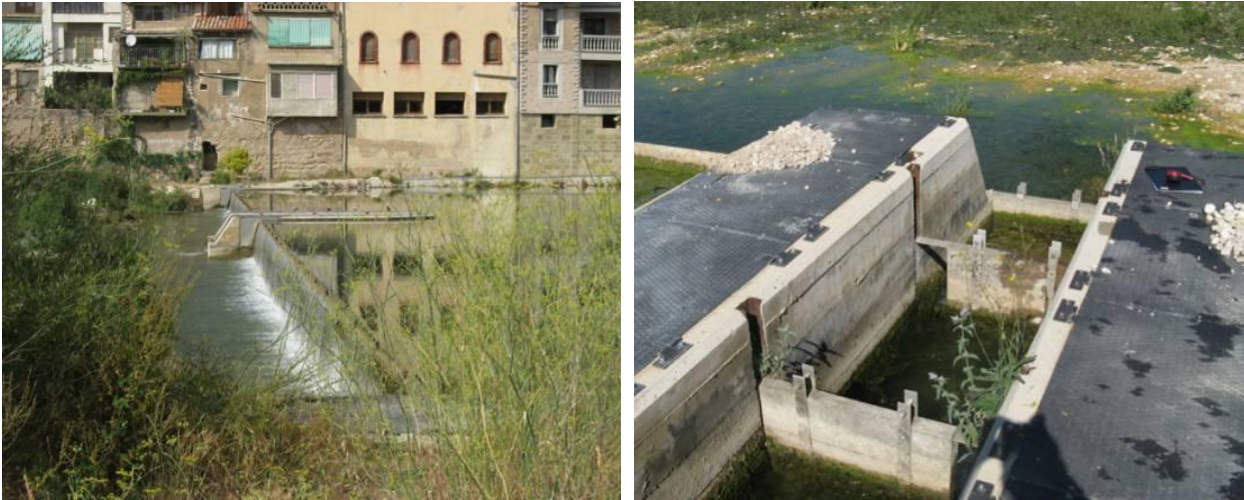
Figura 43. Derecha, vista de la entrada a la escala donde se aprecia que no hay caudal de llamada . Izquierda, imagen donde se aprecia que el azud vierte caudal en toda su longitud y en la entrada al paso apenas existe un caudal importante que favorezca la atracción de los peces a esta zona.
