EVALUACIÓN DE LOS PASOS DE PECES EN LA DEMARCACIÓN DEL EBRO

AÑOS 2017-2018

CONFEDERACIÓN HIDROGRÁFICA DEL EBRO

GRUPO TYPESA

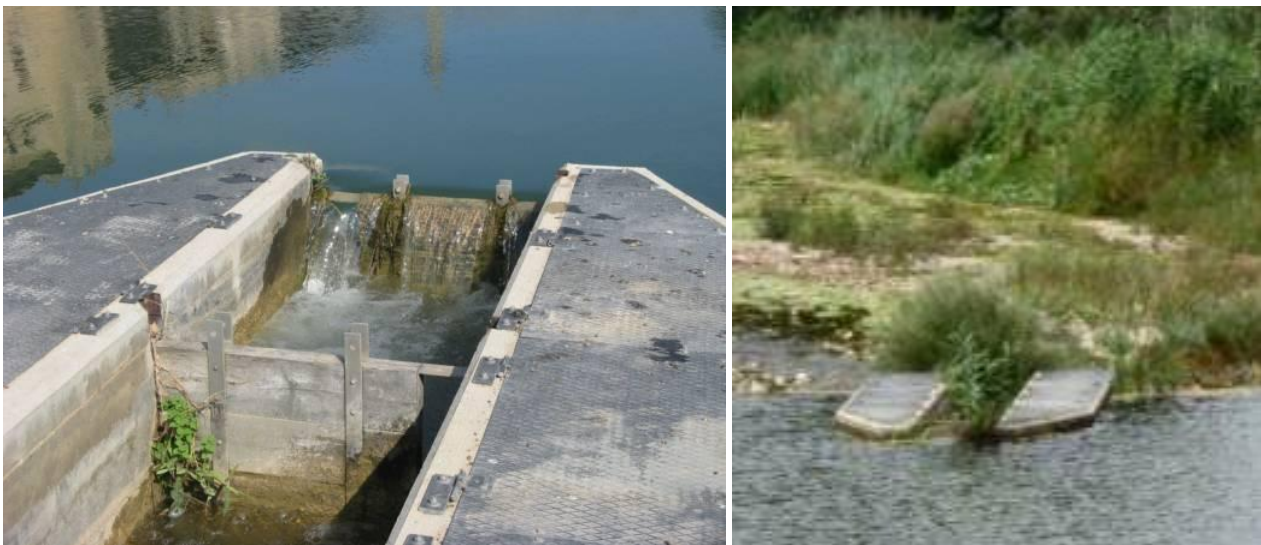
Figura 44. Vista de la entrada de caudal durante un periodo de caudales altos. Al no estar sobredimensionado el primer tabique, durante periodos de incremento de caudal el agua rebasa el primer tabique entrando al paso. En la imagen de la derecha, tomada en julio de 2017, se aprecia que la entrada de caudal al paso está obstruida por vegetación.

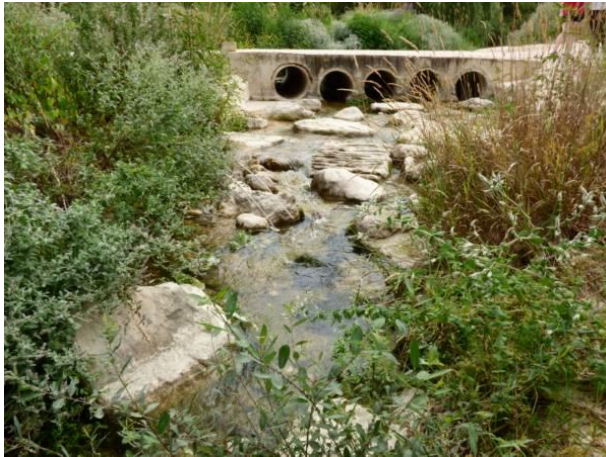
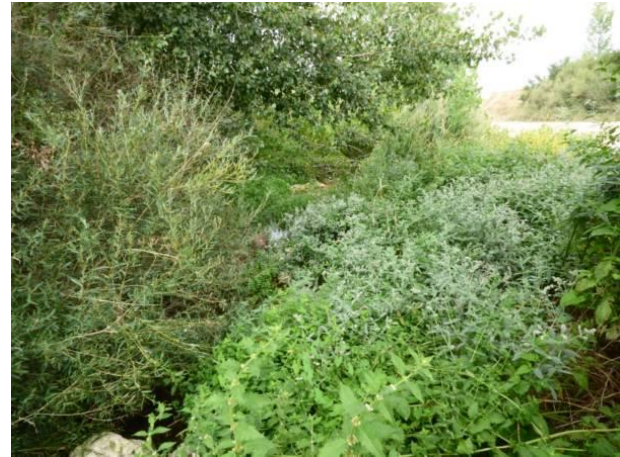
Figura 45. Vista de la rampa construida para permeabilizar un badén en el núcleo urbano de Valderrobres en . En la fotografía de la derecha puede apreciarse el desarrollo de la vegetación existente en la entrada al paso.

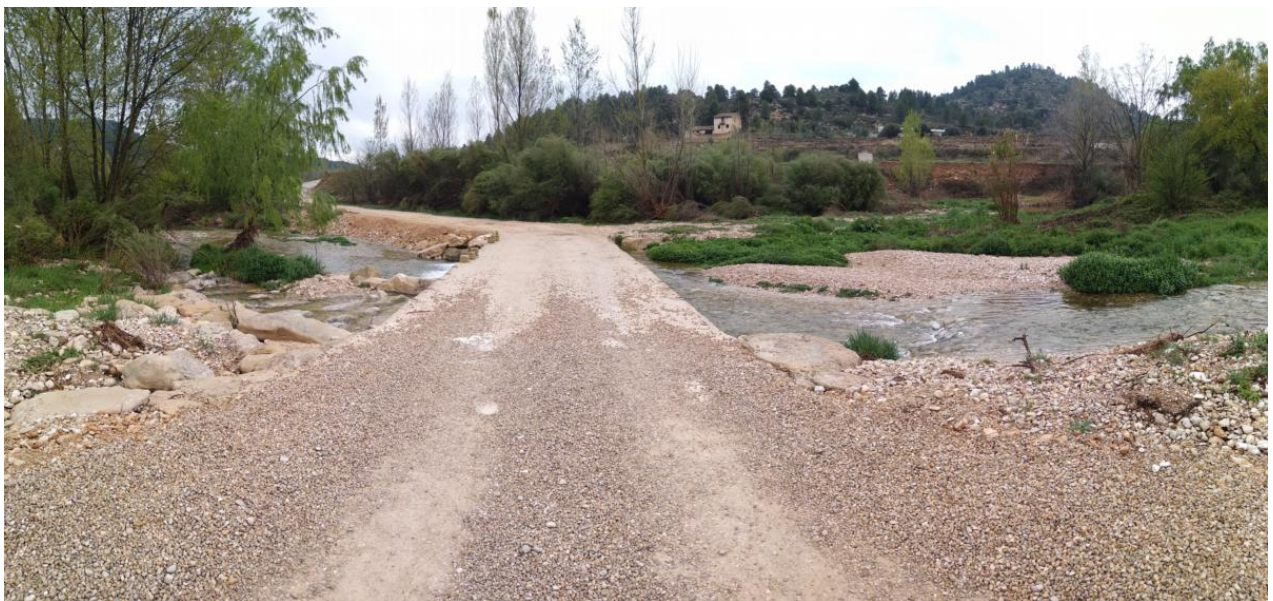
Figura 46. Vista del badén desde la margen izquierda en abril de 2019. Con las últimas crecidas la vegetación que se había desarrollado en el interior del paso fue arrastrada por la corriente.

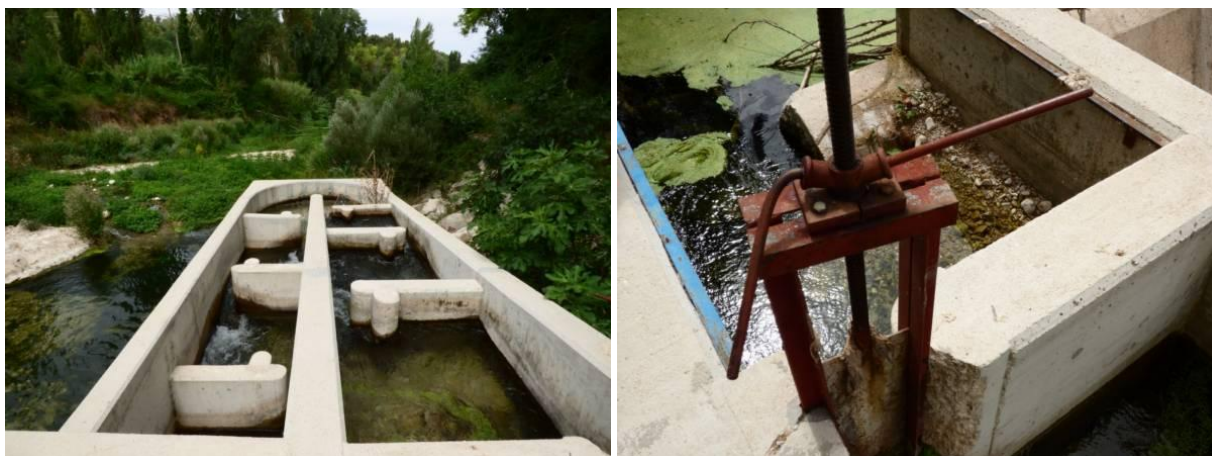
Figura 48. Vista de la escala de artesas sucesivas. En uno de los vertederos se ha atrancado el tramex para maniobrar la compuerta obstruyéndolo e impidiendo que puedan remontar el paso los peces. Además algunas artesas del paso se encuentran colmatadas desde la crecida de marzo de 2015. A la derecha se presenta la compuerta para la impermeabilización del paso la cual se encuentra dañada desde la citada crecida

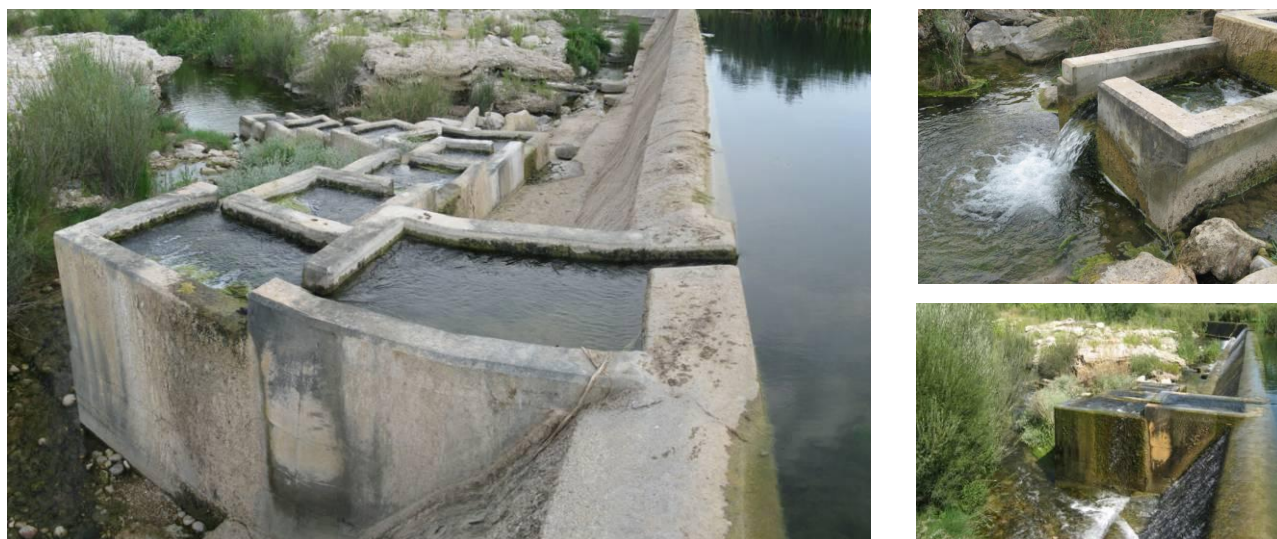
Figura 50. Vista de la escala de artesas sucesivas en vertido libre del azud de Vilanova. Como puede observarse en la fotografía de arriba a la derecha la entrada de la escala para los peces se encuentra descolgada de la lámina de aguas abajo. En la foto de abajo a la derecha se observa que el paso no está sobredimensionado por lo que cuando circulan caudales que rebosan por el azud se desborda.

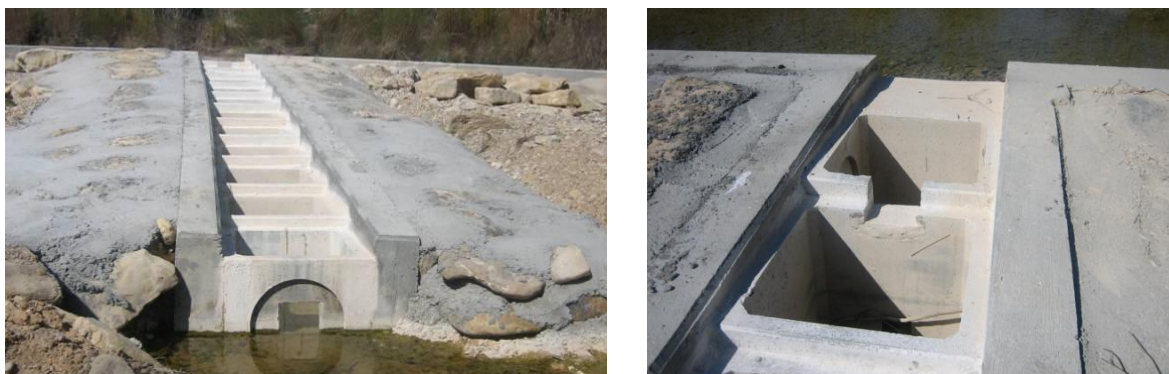
De acuerdo a su grado de permeabilidad, hay 5 pasos que presentan un grado de permeabilidad nulo, en tres casos se debe por falta de mantenimiento y en dos, el del azud de Santa María y el del azud del Bombeo en Beceite, por un diseño incorrecto.

Figura 52. Vista de la entrada a la escala para los peces (izquierda) y de caudal (derecha). Este paso no es permeable para ninguna especie presente en el río Matarraña ya que su diseño no es correcto.

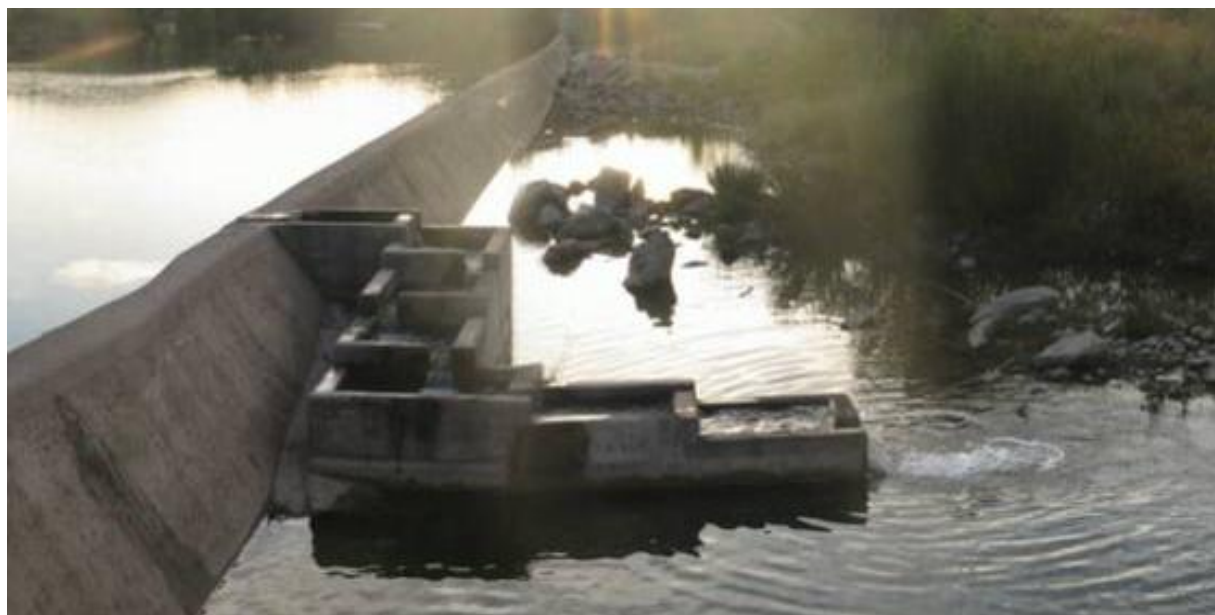
Figura 53. Azud y la escala de artesas sucesivas en vertido libre de la acequia de la C.R. de la Huerta Alta de Maella. El vertido de la última artesa (entrada de los peces al paso) se encuentra un poco descolgado de la lámina de aguas abajo del azud, hecho que dificulta la entrada de los peces al paso.

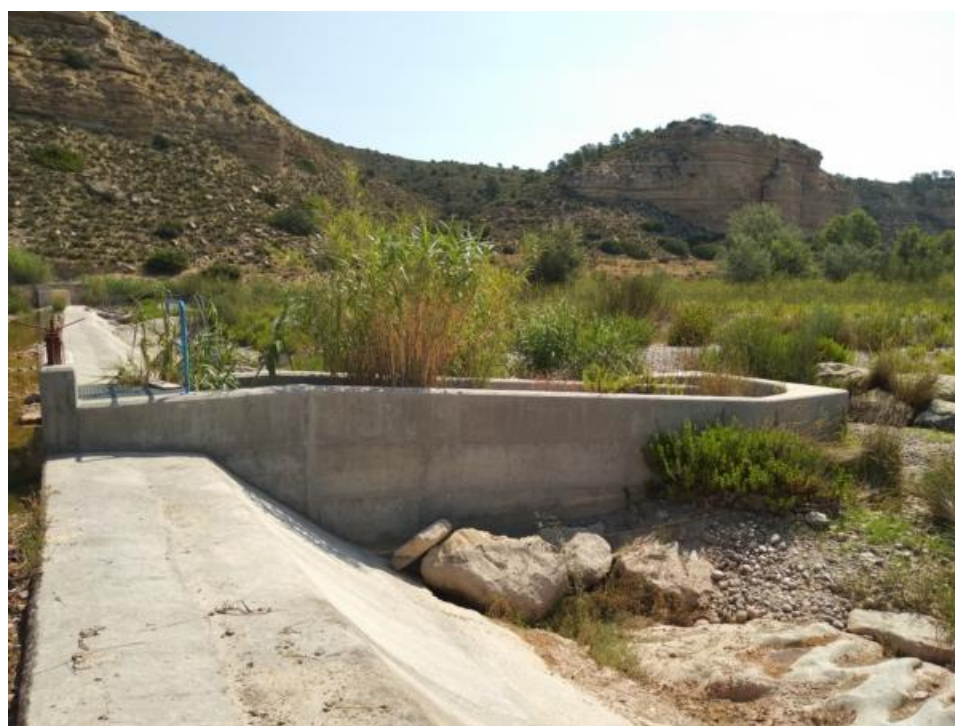
Figura 55. Vista de la escala de peces. Durante la crecida de marzo de 2015 se colmataron las artesas.

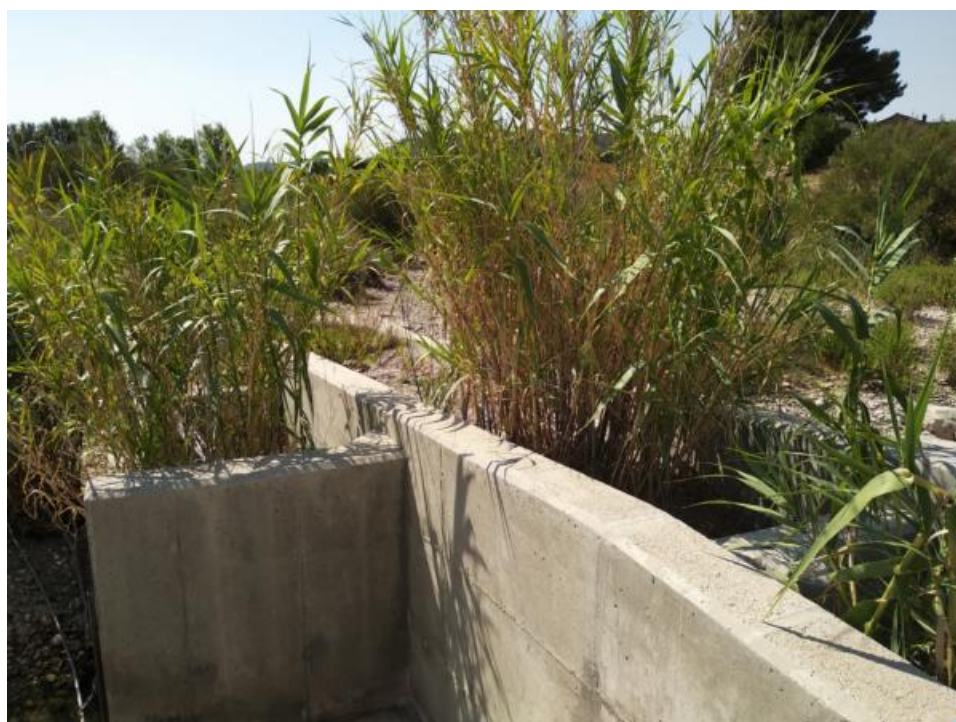
Figura 56. Vista de las artesas de la escala de peces del azud del Matarraña en las que se ha desarrollado vegetación en su interior

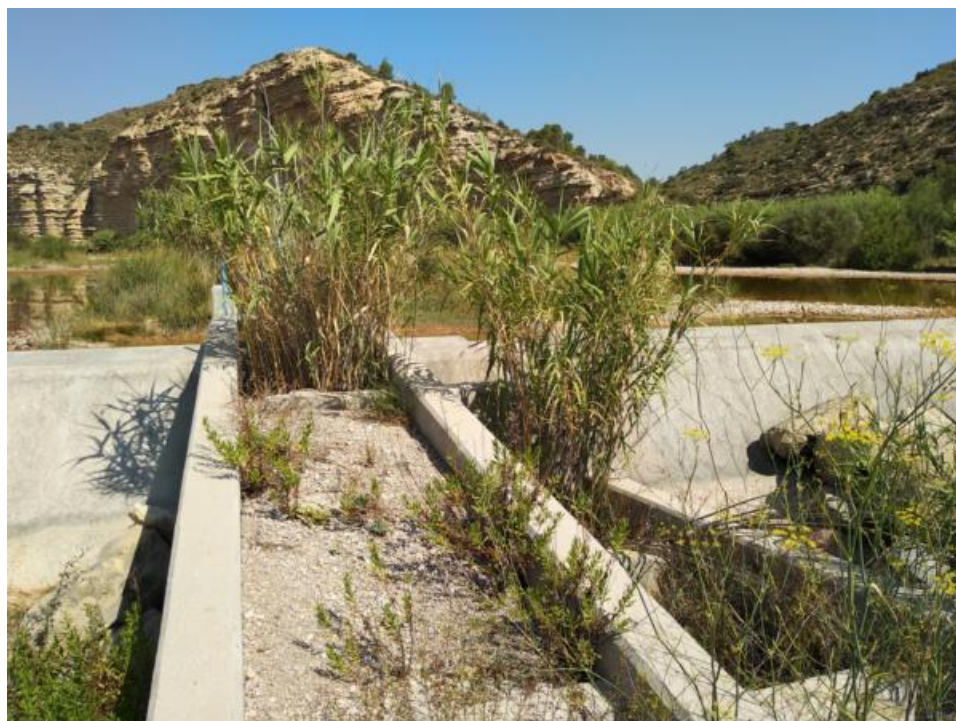
Figura 57. Vista de la primera parte de la escala del azud del Matarraña, junio de 2018, la cual se encuentra totalmente colmatada

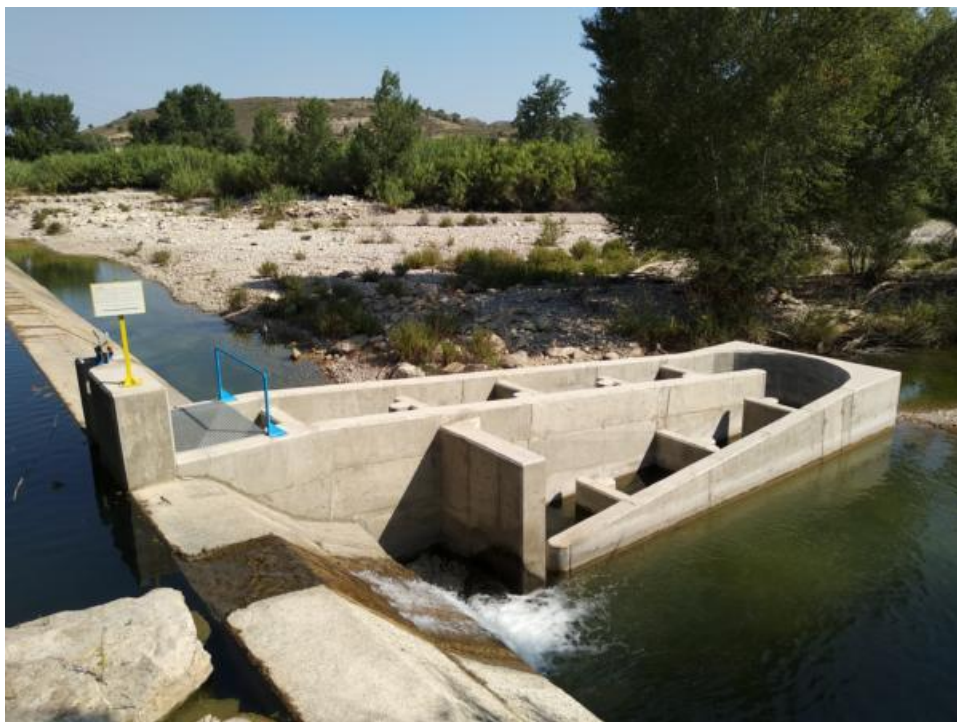
Figura 59. Paso de peces en junio de 2018. Durante la visita de campo la compuerta de entrada de caudal al paso se encontraba cerrada.

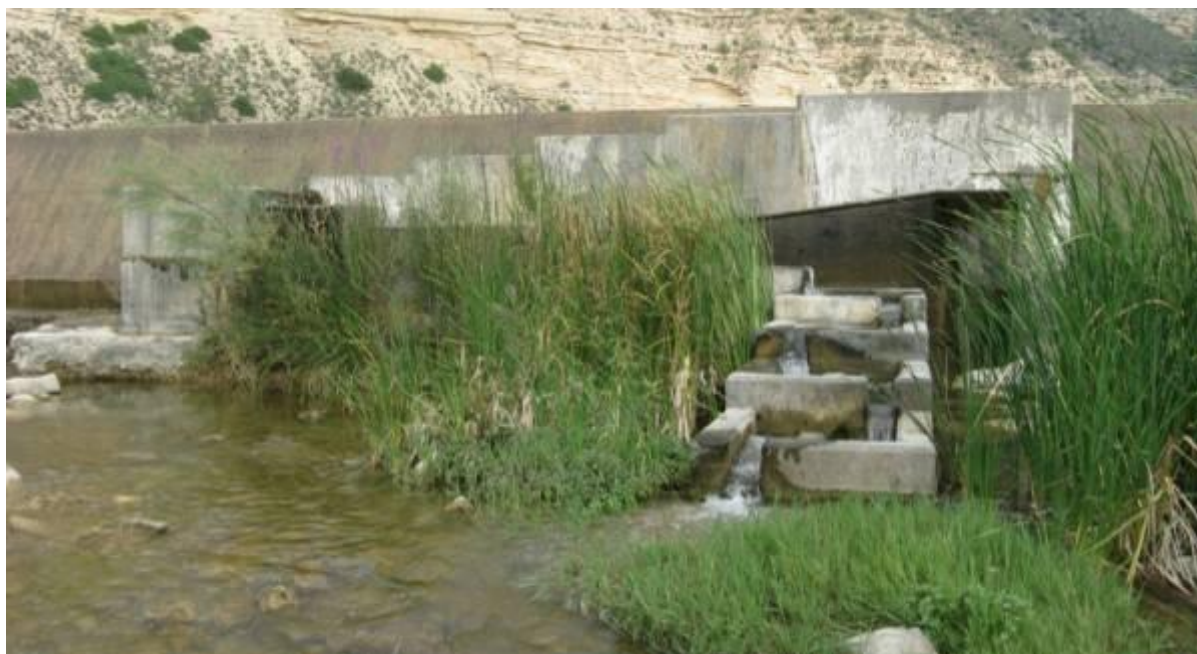
Figura 63. Escala de peces azud de la C.R. del Embatallador localizada en el centro del azud. Este paso no dispone de caudal de llamada que favorezca la atracción de los peces a la entrada del paso.

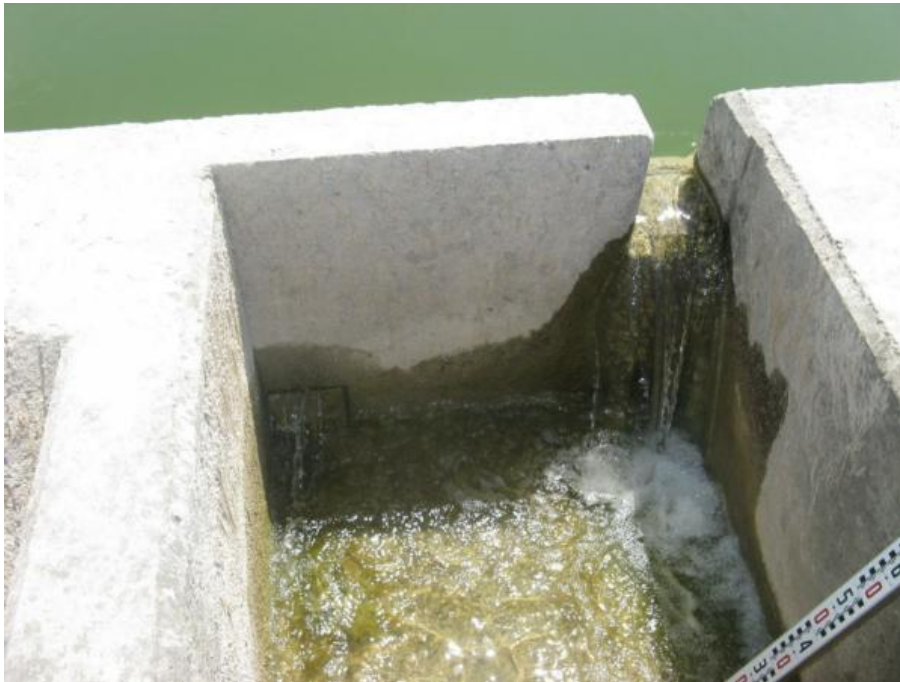
Figura 64. Detalle de la entrada de caudal al paso del azud de la C.R. del Embatallador. El orificio de fondo, por donde entra parte del caudal, se encuentra obstruido no entrando apenas caudal en la escala.

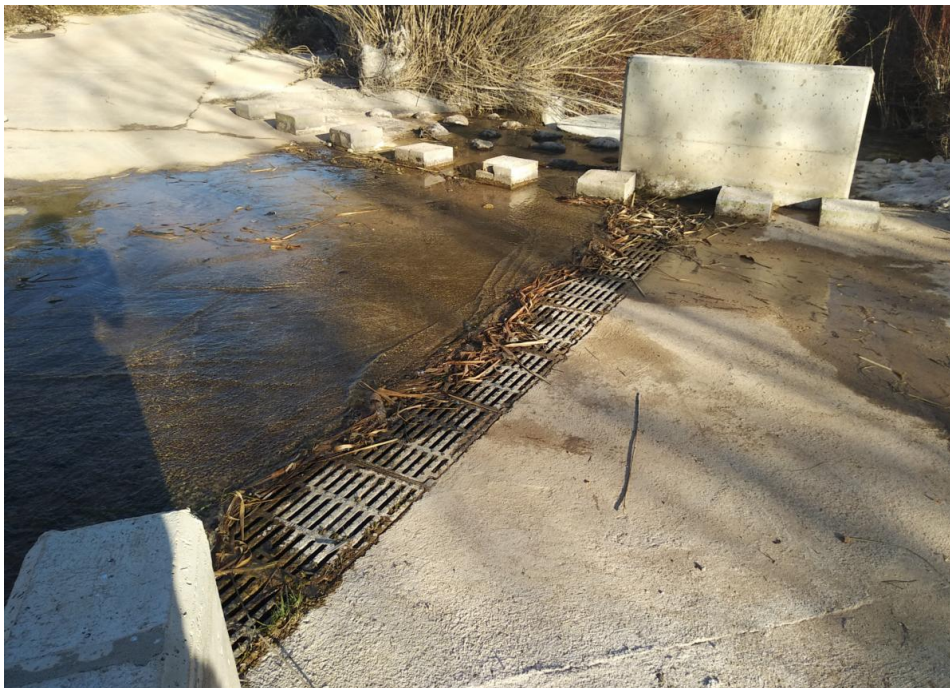
Figura 67. Vista del canal cubierto que conecta la primera y segunda tramada de la escala de peces del Azud de la huerta nueva de Cretas. Este paso es muy oscuro y puede dificultar el tránsito de los peces

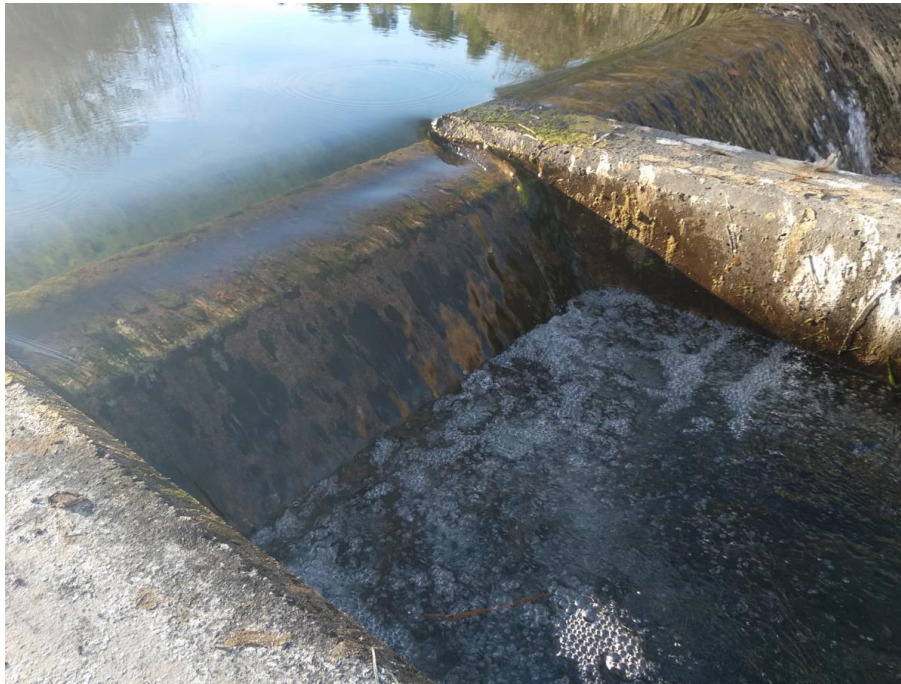
Figura 68. Entrada de caudal a la escala de peces del Azud de la huerta nueva de Cretas. Tanto el salto existente entre la lámina de agua de la primera artesa y la del remanso del azud como su dimensionamiento no son correctos.

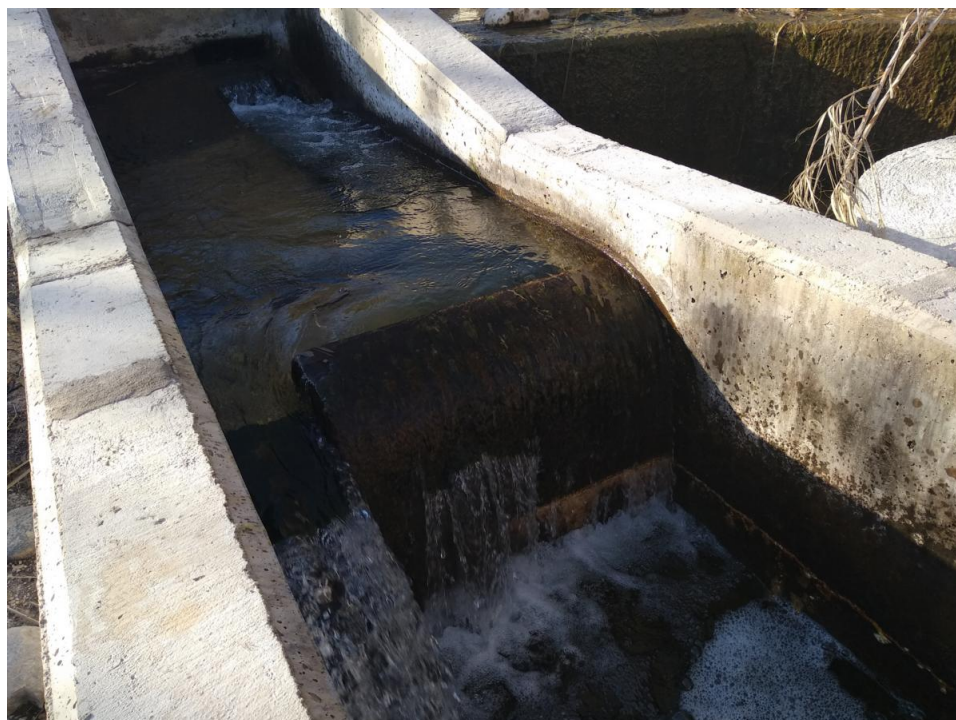
Figura 70. Salto entre arquetas mal dimensionado de la segunda tramada de la escala del de la huerta nueva de Cretas

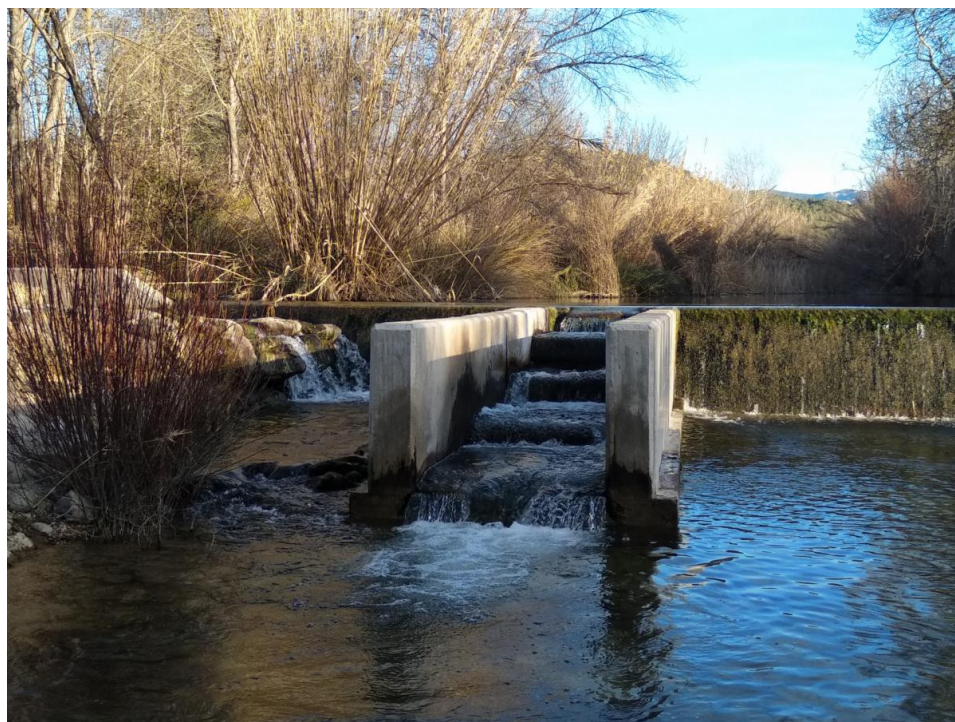
Figura 73. Entrada para los peces al paso del azud de la toma de agua de Arenys de Lledó

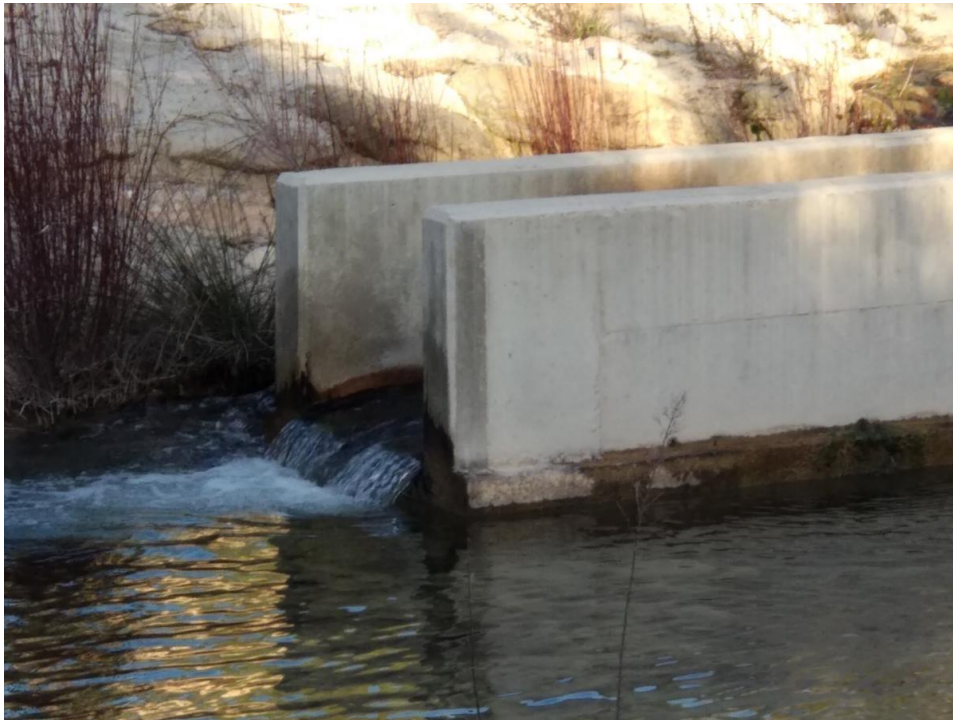
Figura 74. Entrada para los peces al paso del azud de la toma de agua de Arenys de Lledó

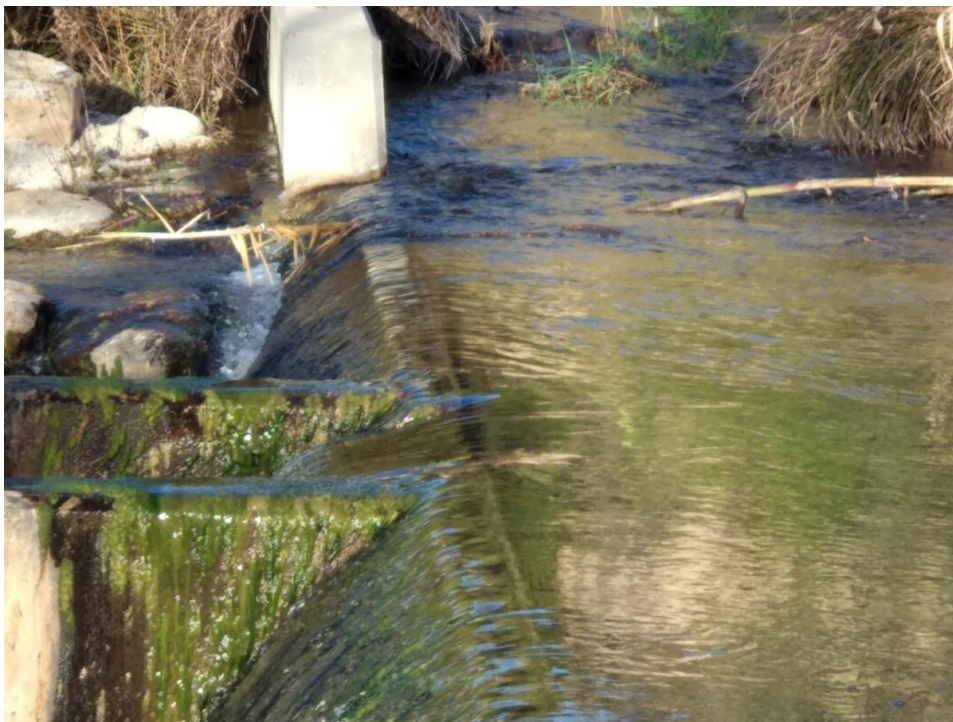
Figura 75. Detalle de la entrada de caudal a la escala de peces del azud de la toma de agua de Arenys de Lledó

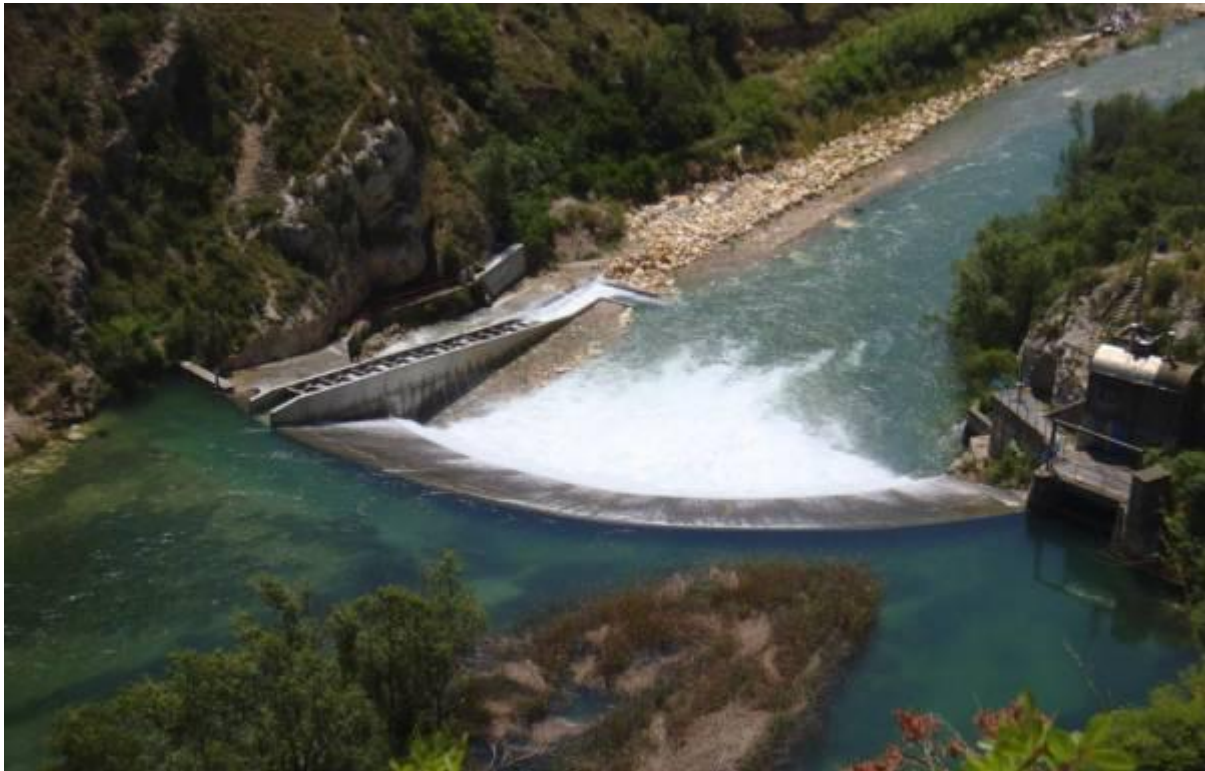
Se trata de un paso con un grado de funcionamiento bajo ya que con caudales bajos no tiene caudal y con caudales altos presenta deficiencias que dificultan en gran medida el tránsito de los peces.

Figura 77. Vista cenital del azud y la escala de peces del Canal de Pinyana. Parte de los caudales que vierten por el paramento del costado izquierdo del azud entran en la última artesa del paso, incrementándose considerablemente el caudal que discurre por esta parte del paso. Fuente: Luis Alfonso Felix.

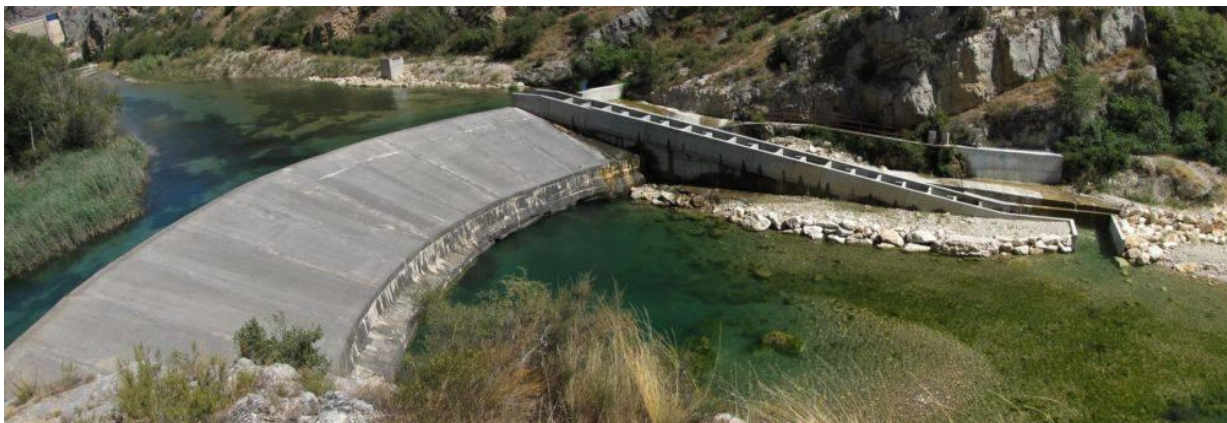
Figura 78. Azud y escala de peces de artesas sucesivas del Canal de Pinyana. La entrada al paso se encuentra muy alejada de la base del obstáculo y no existe caudal de llamada en la entrada del paso.

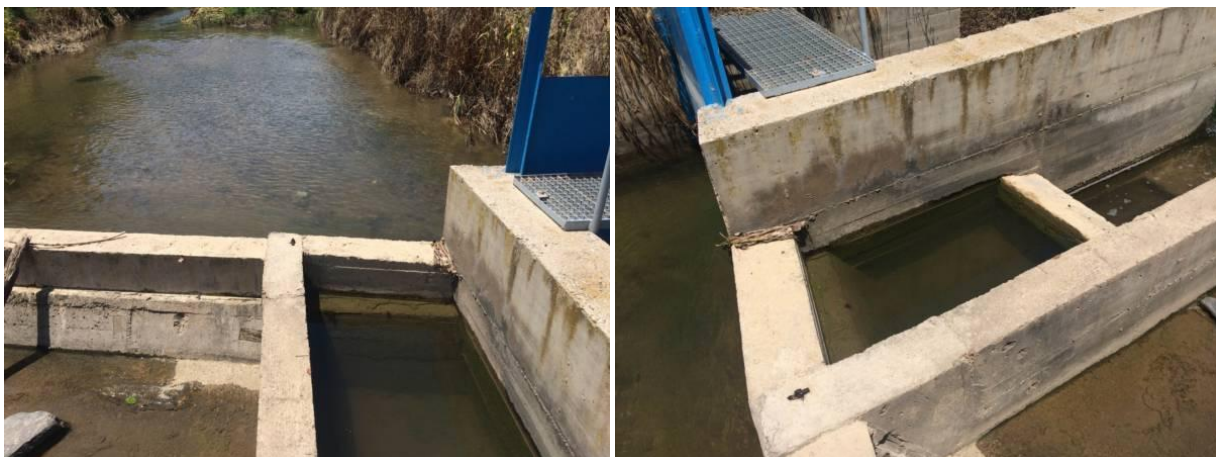
Figura 81. Azud y la escala de peces de artesas sucesivas del azud de la CR de Ablitas. La entrada de caudal al paso está al mismo nivel que la rasante del azud.

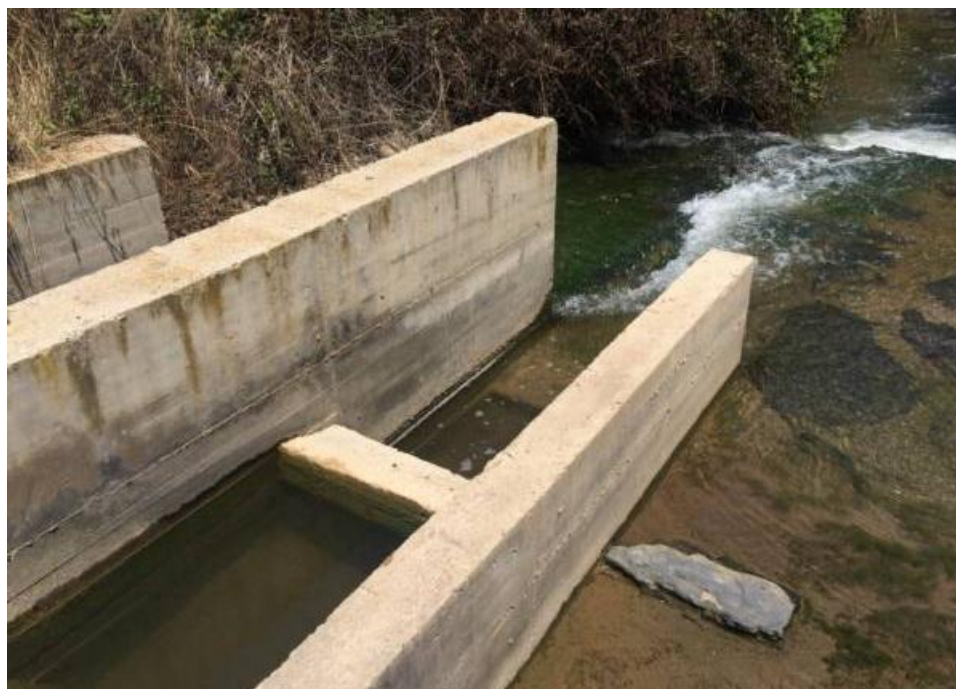
Figura 82. Entrada al paso de la escala del azud de la CR de Ablitas.

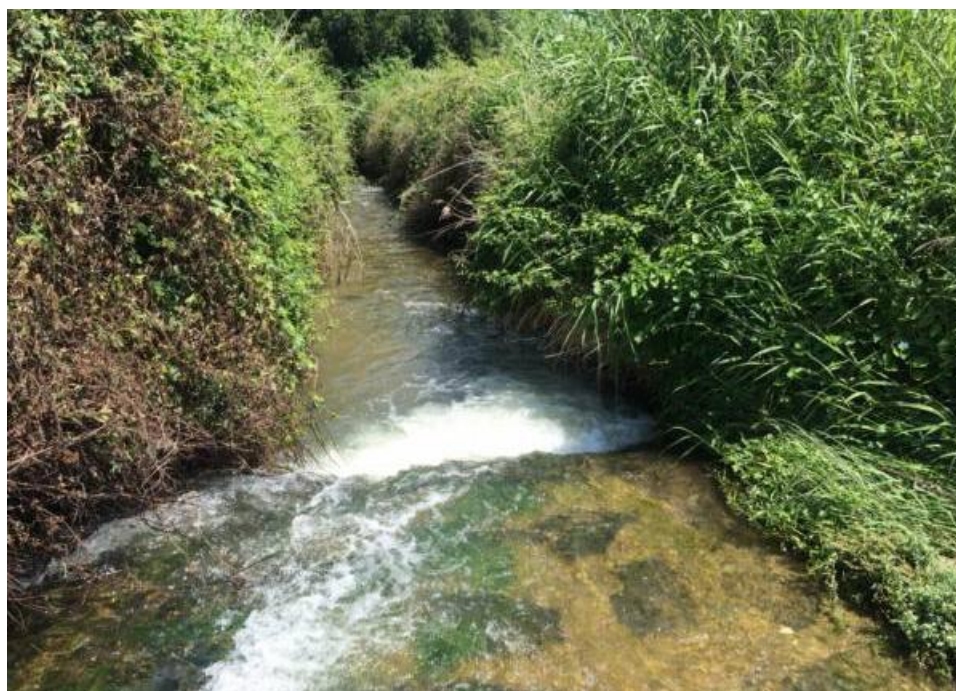
Figura 83. Salto existente aguas abajo del azud de la CR de Ablitas y la entrada para los peces.

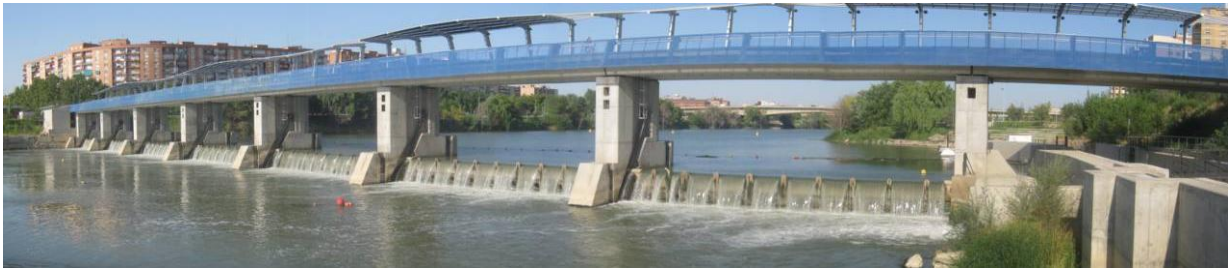
Figura 86. Vista panorámica del azud de Zaragoza, la escala se localiza en el costado derecho de la fotografía. El azud vierte agua en toda su longitud y la llamada en la zona de la escala es importante pero porque discurre demasiado caudal por el paso.

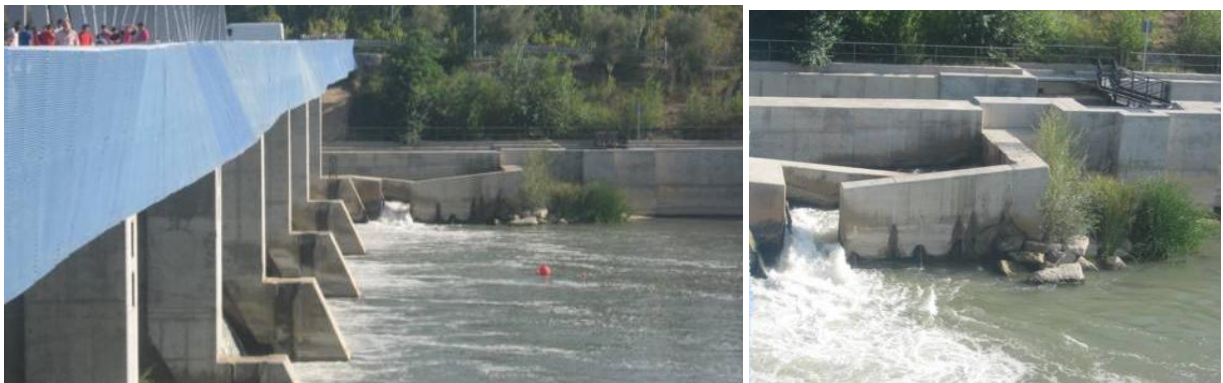
Figura 87. Vista del paso de peces del azud de Zaragoza. En la imagen se aprecia la zona de entrada para los peces a la escala donde las turbulencias y velocidad del agua son muy elevadas. Además, existe un caudal de llamada en toda la longitud del azud, no generándose una atracción entorno a la entrada al paso.

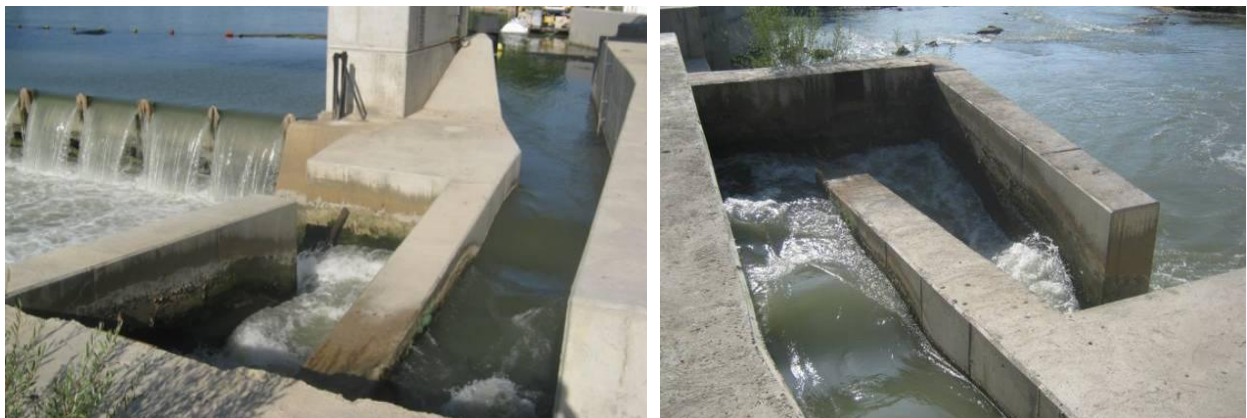
Figura 88. Interior de la escala, el caudal circula por encima de los tabiques intermedios de las artesas, creándose una lámina en vertido libre que presenta una velocidad muy elevada para permitir que los peces puedan remontar el paso.

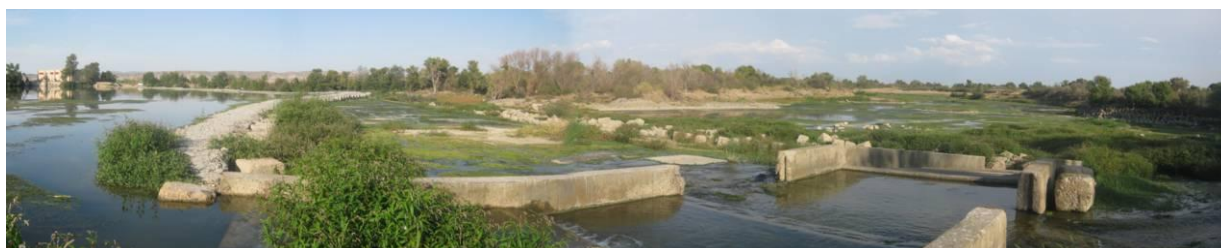
Figura 89. Azud de la CH de Pina y de la escala de peces de la margen derecha que se encuentra parcialmente destruida.

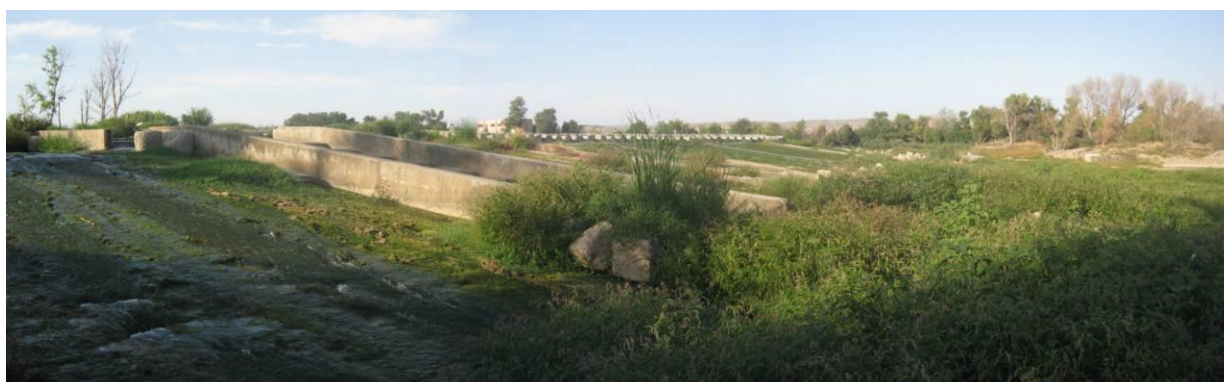
Figura 90. Azud de la CH de Pina y de la escala de peces de la margen desde aguas abajo.

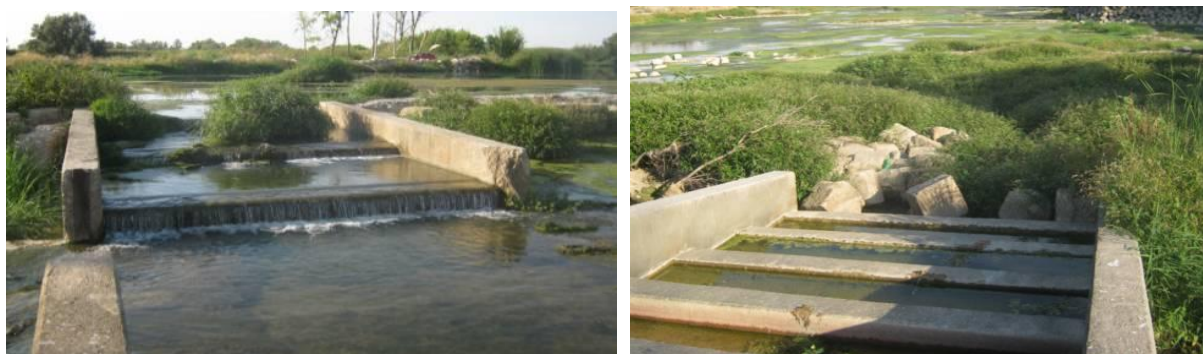
Figura 91. Vista de la entrada de caudal al paso de la margen derecha (izquierda) y de la entrada al paso para los peces que se encuentra totalmente obstruida por la vegetación del azud de la CH de Pina.

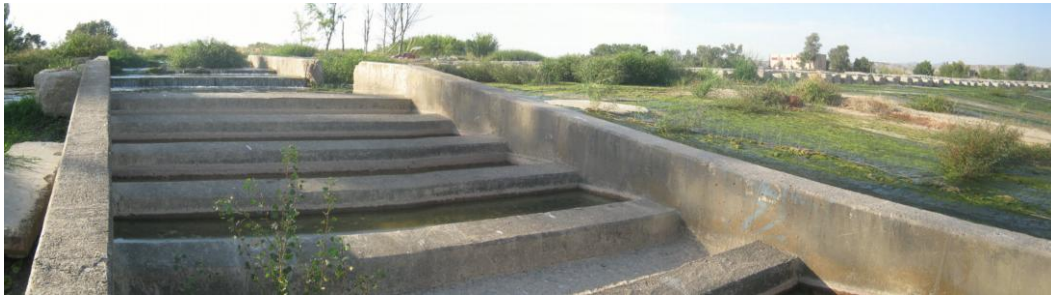
Figura 92. Vista de las artesas sin vertedero de la escala de la margen derecha del azud de la C.H. de Pina..

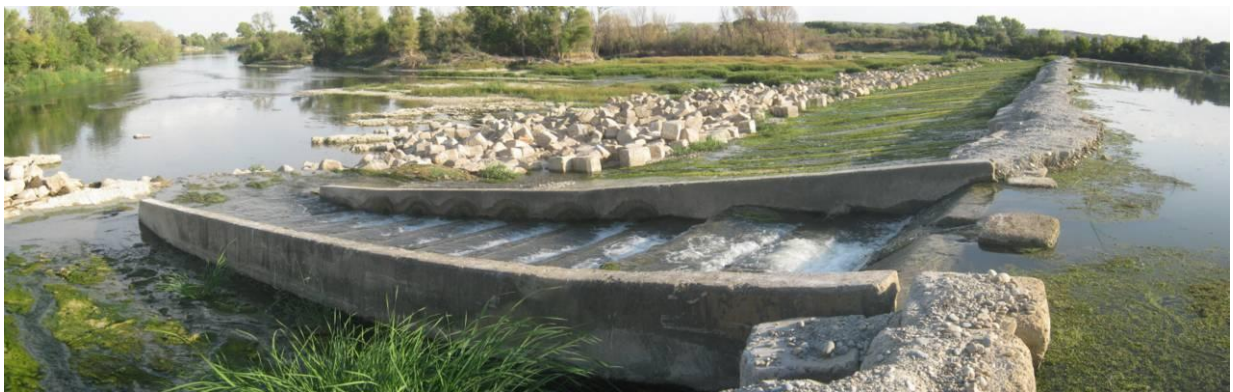
Figura 93. Escala de peces de la margen izquierda del azud de la C.H. de Pina.

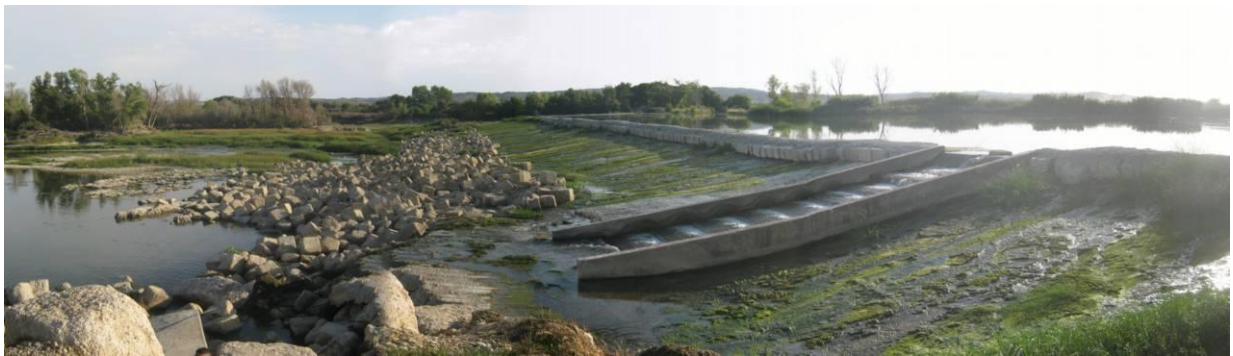
Figura 94. Escala del la margen izquierda del azud de la CH de Pina. Este paso se encuentra desconectado de la lámina del río de aguas abajo del azud.

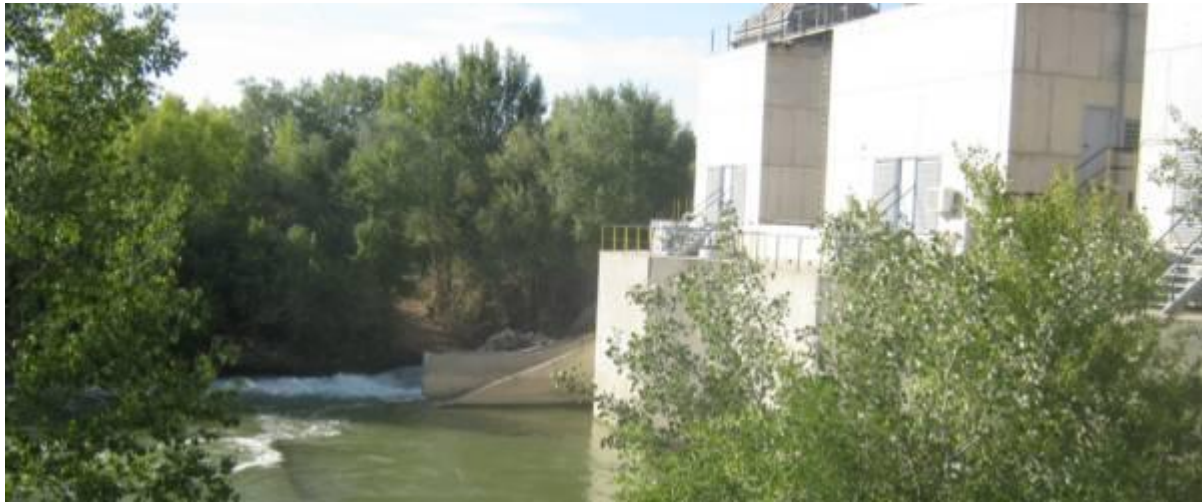
Figura 95. Azud de la CH de Gelsa, la escala se localiza al fondo de la imagen, en el costado de la margen derecha de los edificios donde se han instalado las turbinas.
