EVALUACIÓN DE LOS PASOS DE PECES EN LA DEMARCACIÓN DEL EBRO

AÑOS 2017-2018

CONFEDERACIÓN HIDROGRÁFICA DEL EBRO

GRUPO TYPESA

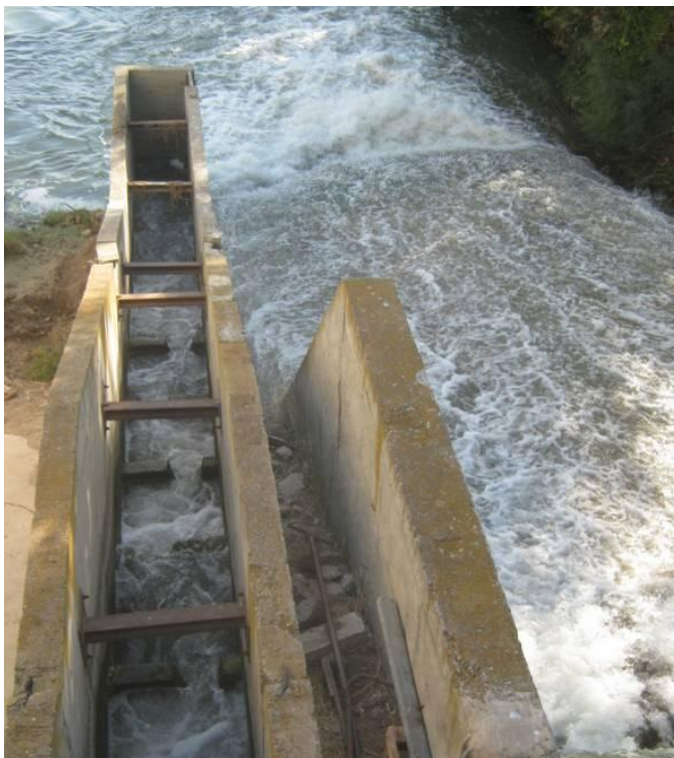
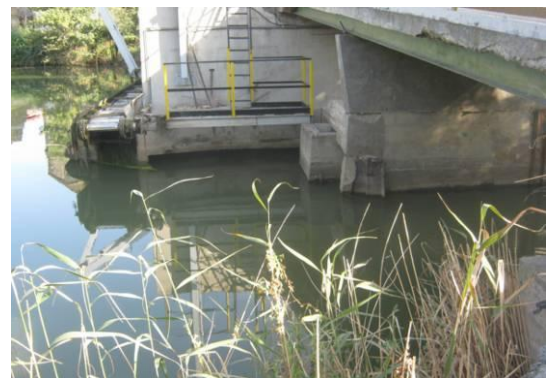
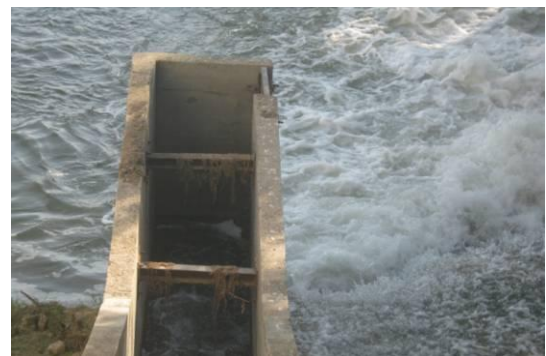
Figura 96. A la izquierda vista general de la escala de peces. Como puede observarse en algún tabique el caudal rebosa por encima debido a que los orificios sumergidos se encuentran obstruidos. A la derecha se presentan dos imágenes la de arriba se corresponde con la entrada de caudal al paso que es mediante un orificio sumergido y la entrada para los peces al mismo. Como puede observarse hay mucha espuma en la zona de entrada al paso debido al caudal que se deriva por la rampa que hay en el costado izquierdo de la escala.

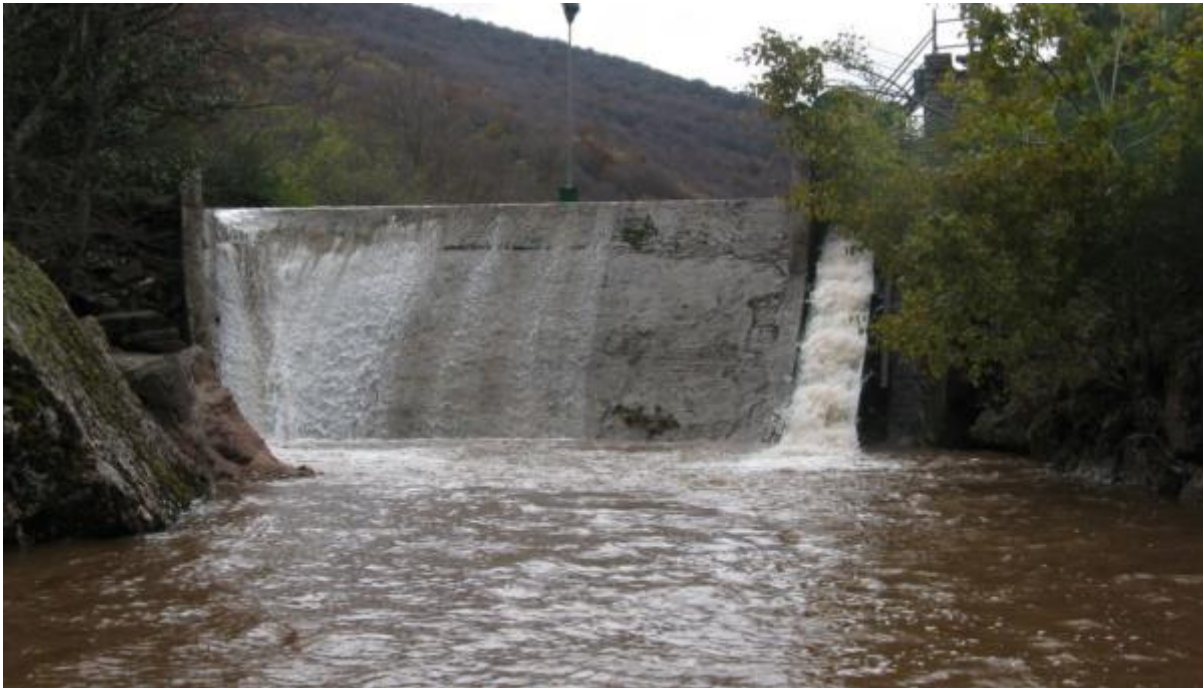
Figura 3. Presa de la CH de Zumañón y la escala de peces de artesas sucesivas durante un periodo de caudales altos. Las turbulencias que se generan en el interior de las artesas son muy elevadas para que un pez pueda ascender por el paso.

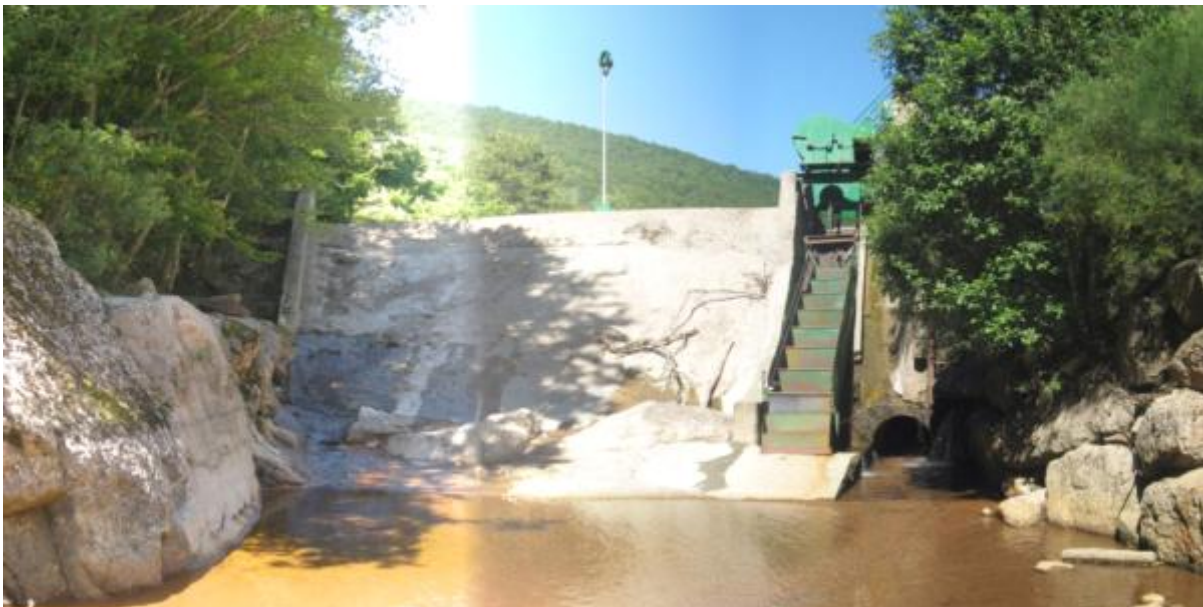
Figura 4. Presa de la CH de Zumañón y escala de peces durante un periodo de aguas bajas. El material (metal) utilizado para el paso puede provocar heridas a los peces a la hora de intentar remontar el paso, de ahí que no sea el más adecuado para la construcción de pasos de peces.

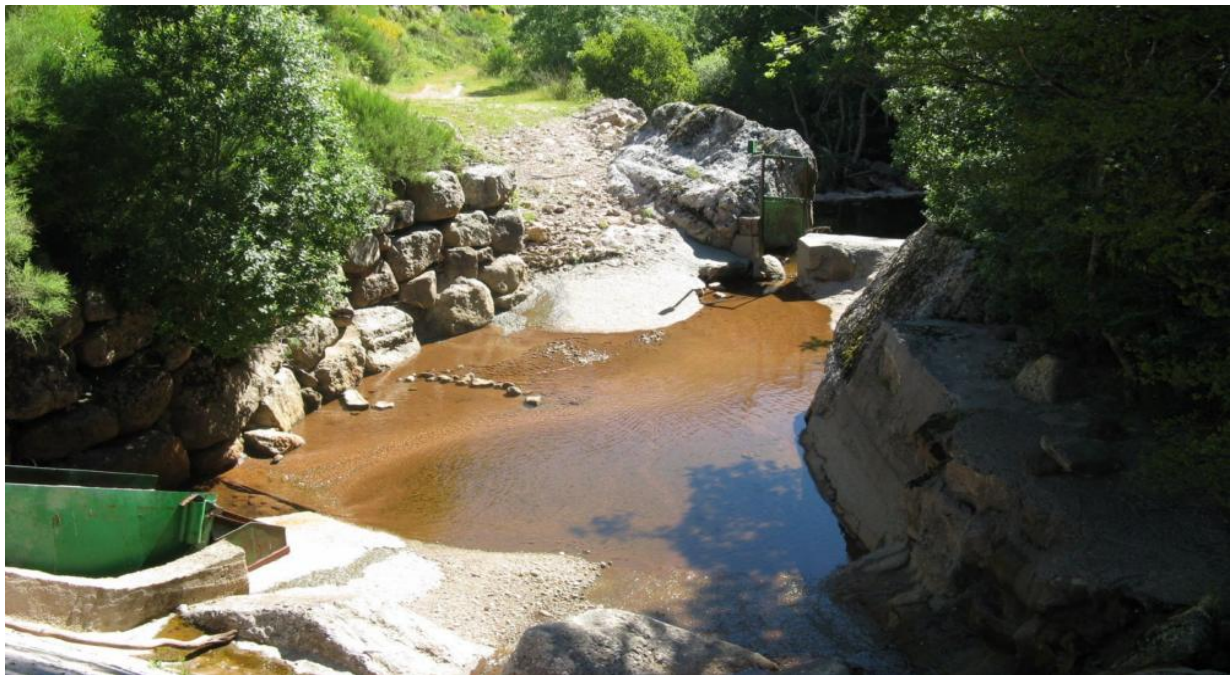
Figura 5. Zona de aguas abajo del azud durante un periodo de aguas bajas, pocos metros aguas abajo existe otra pequeña represa en la que hay instalada una compuerta.

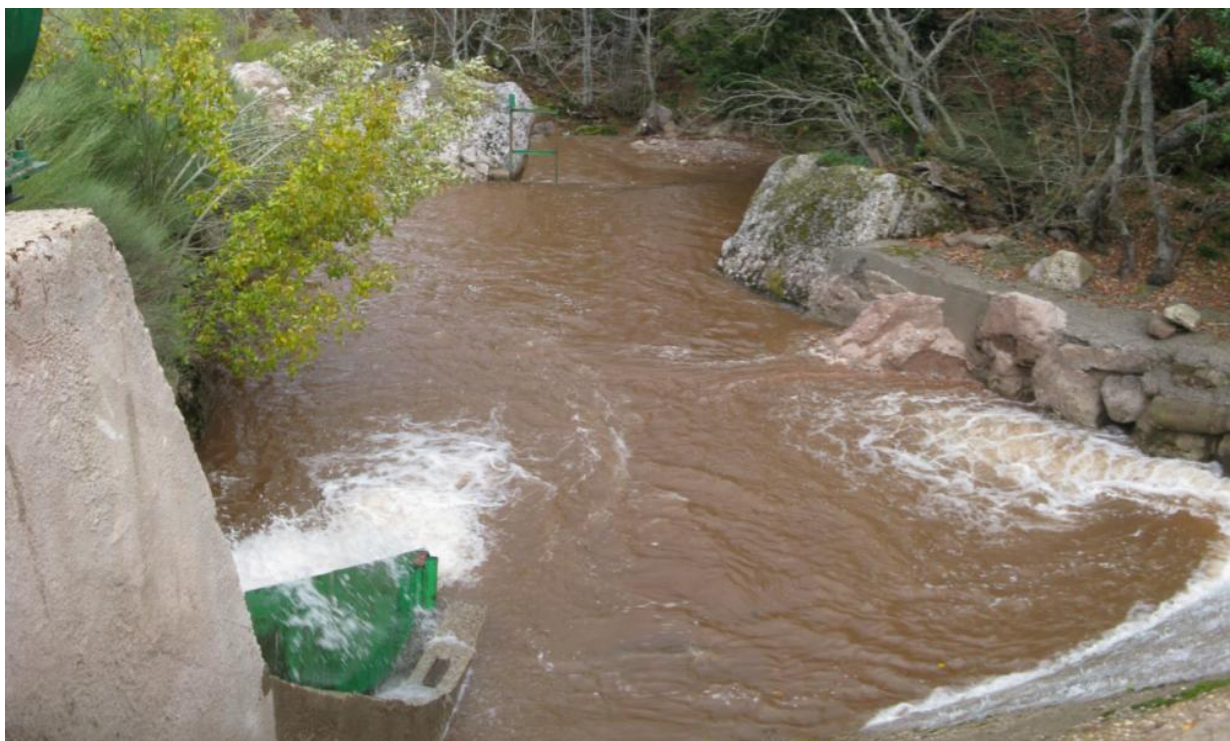
Figura 6. Vista de aguas abajo del azud durante un periodo de aguas altas, como puede observarse la compuerta de la represa de aguas abajo se encuentra cerrada dificultándose o impidiendo totalmente la migración de los peces.

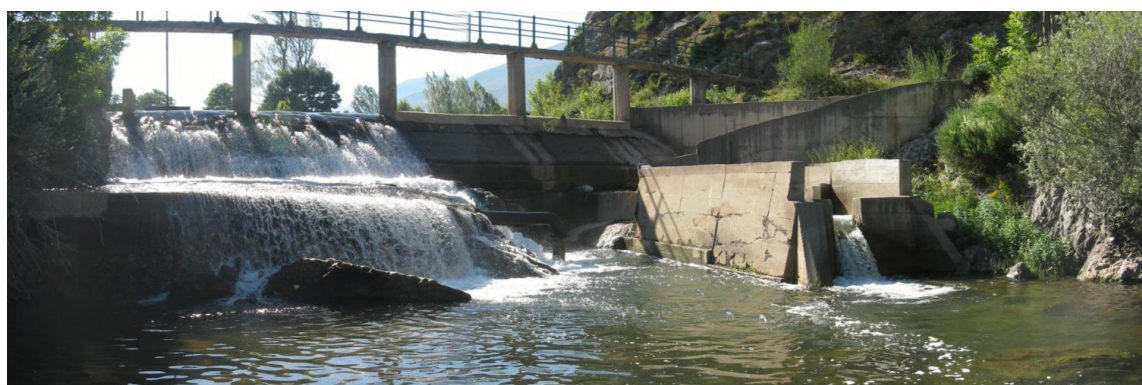
La entrada al paso para los peces se encuentra desconectada de la lámina de aguas abajo del azud. Para paliar esta deficiencia se construyeron más artesas pero no fueron suficientes para solucionar el problema.

Figura 8. Escala de peces del azud de la toma de aguas de Reinosa en Espinilla.
Antes de la última actuación, con caudales bajos, la entrada al paso quedaba
descolgada de la lámina de aguas abajo del azud.

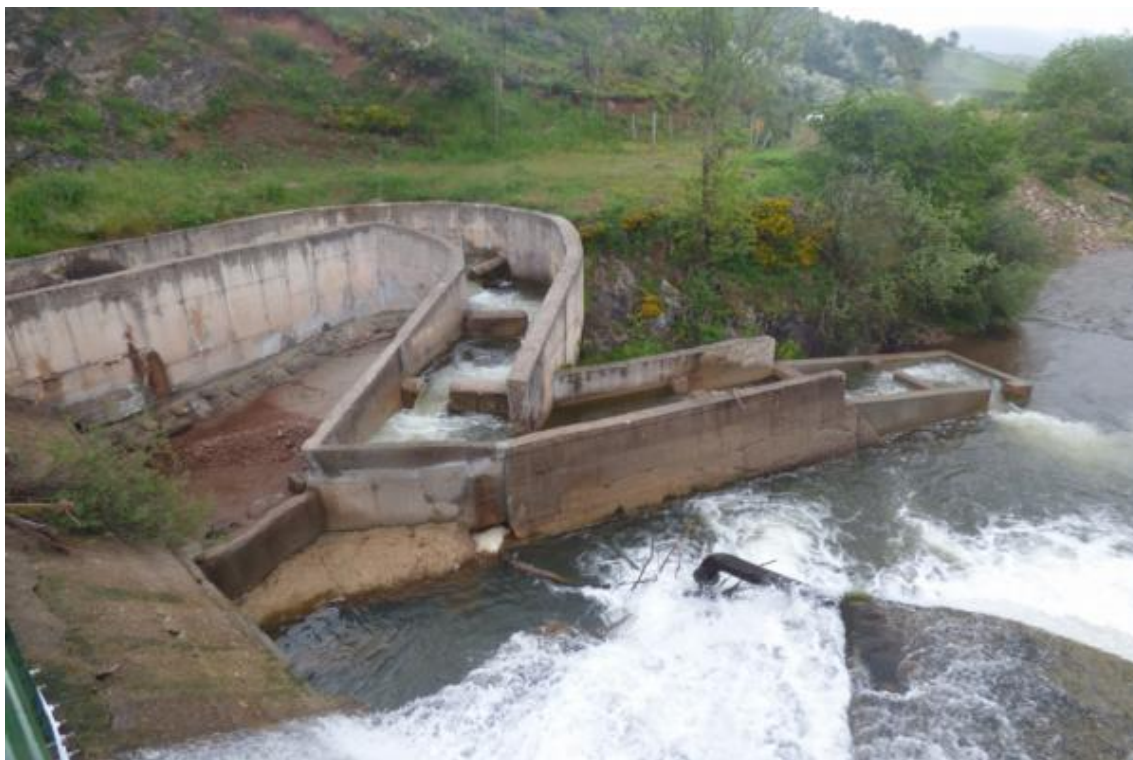
Figura 10. Escala de peces del azud de la toma de aguas de Reinosa en Espinilla en donde se aprecia que se han añadido dos artesas más al objeto de conectar la lámina de aguas abajo del azud con la escala.

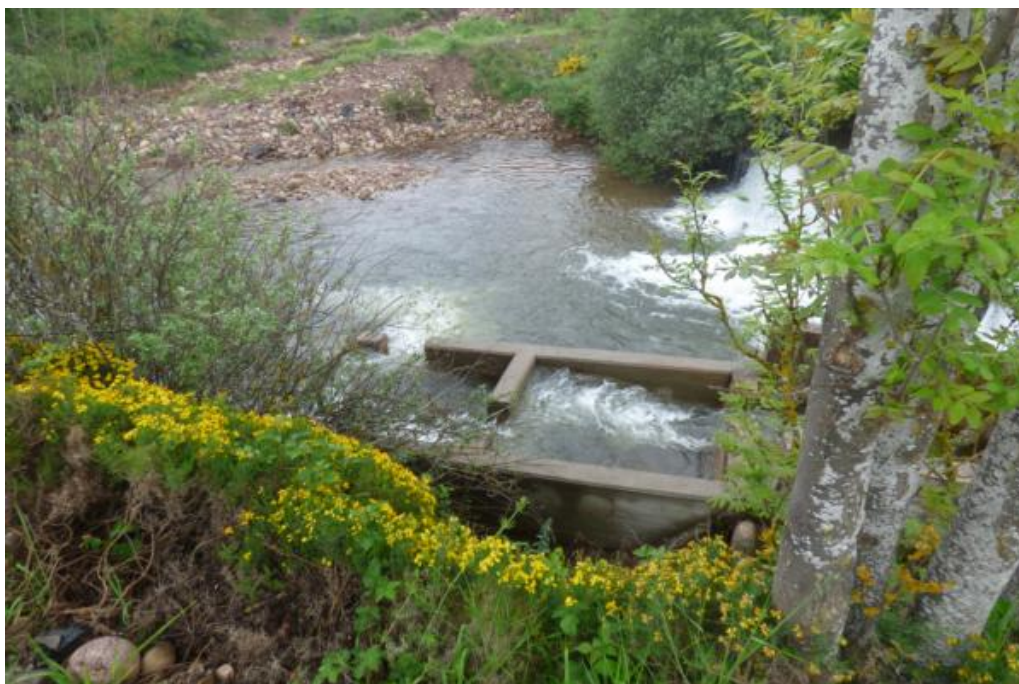
Figura 11. Últimas dos artesas construidas para mejorar la entrada al paso para los peces en la escala del azud de la toma de aguas de Reinosa en Espinilla.

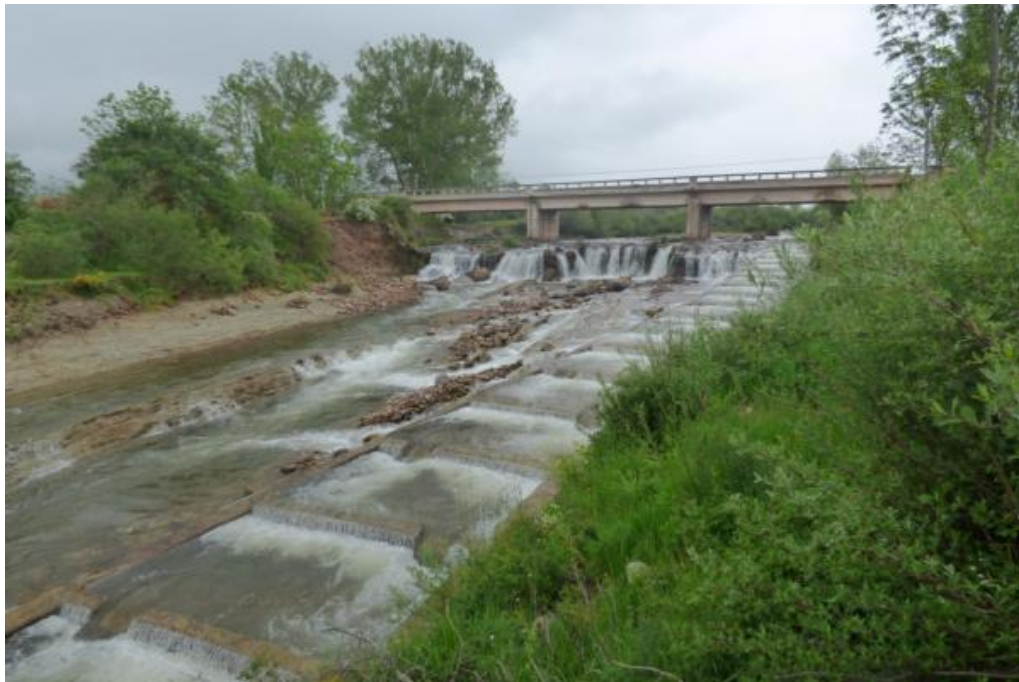
Figura 12. Escala de peces en el puente de la carretera CA-280 con vertederos en vertido libre y en la que circula un caudal superior al de diseño.

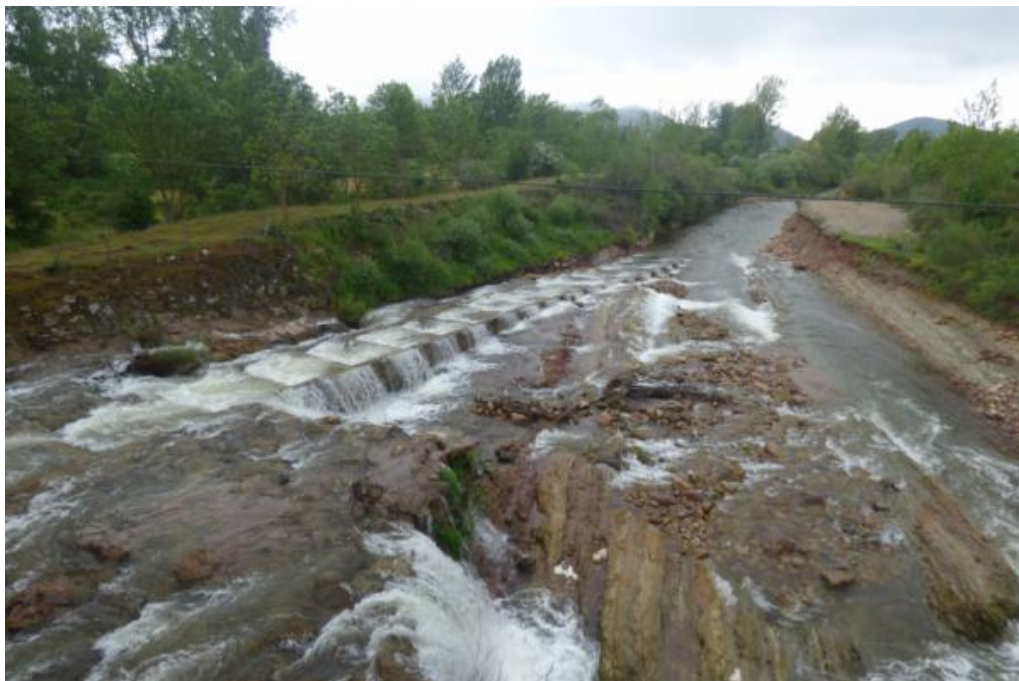
Figura 13. Escala desde el puente de la carretera CA-280. Los muros laterales no están sobredimensionados, desbordando caudal por ellos

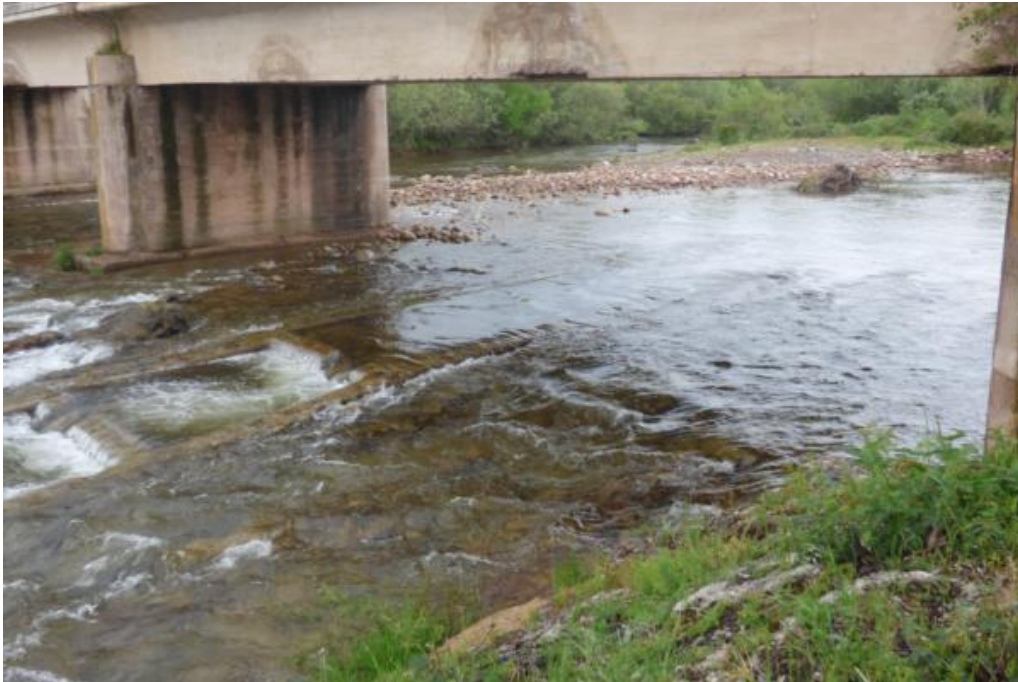
Figura 14. Detalle de la entrada de caudal del paso. En momentos de caudales altos, como el de la foto, entra demasiado caudal en el paso.

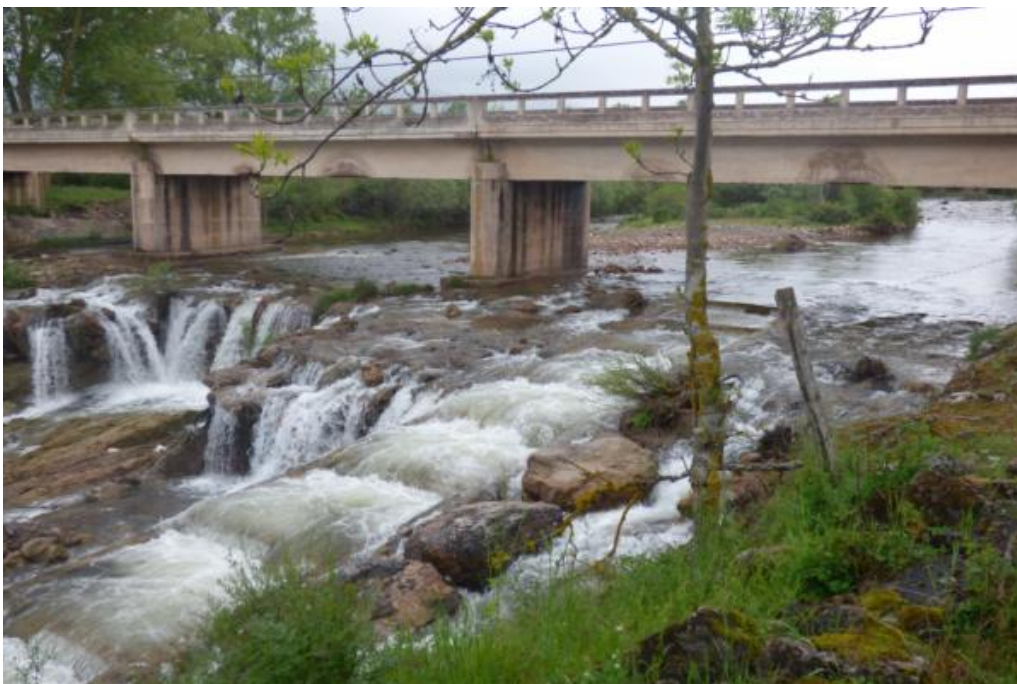
Figura 15. Vista de las artesas más elevadas del paso en las que se observa una importante turbidez.

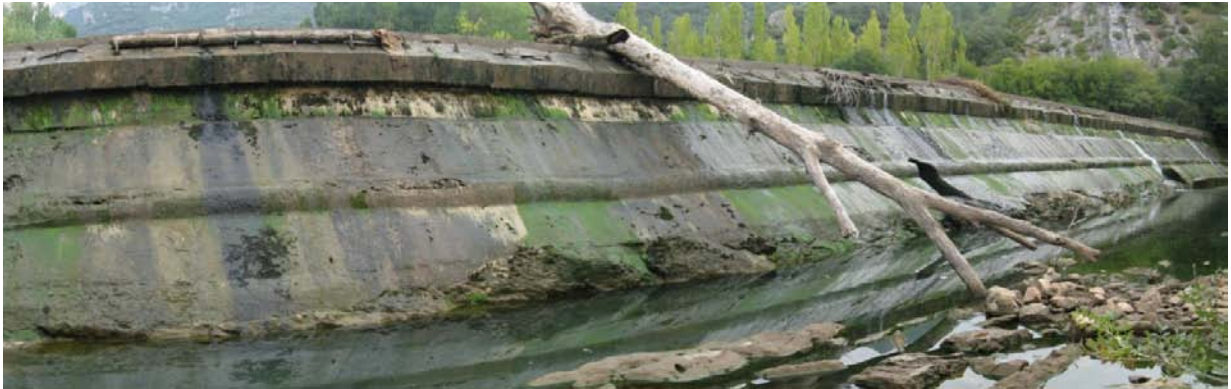
Figura 3. Vista del azud de la CH de Valdenoceda por el que no vierte apenas caudal quedándose el río prácticamente seco aguas abajo del azud.

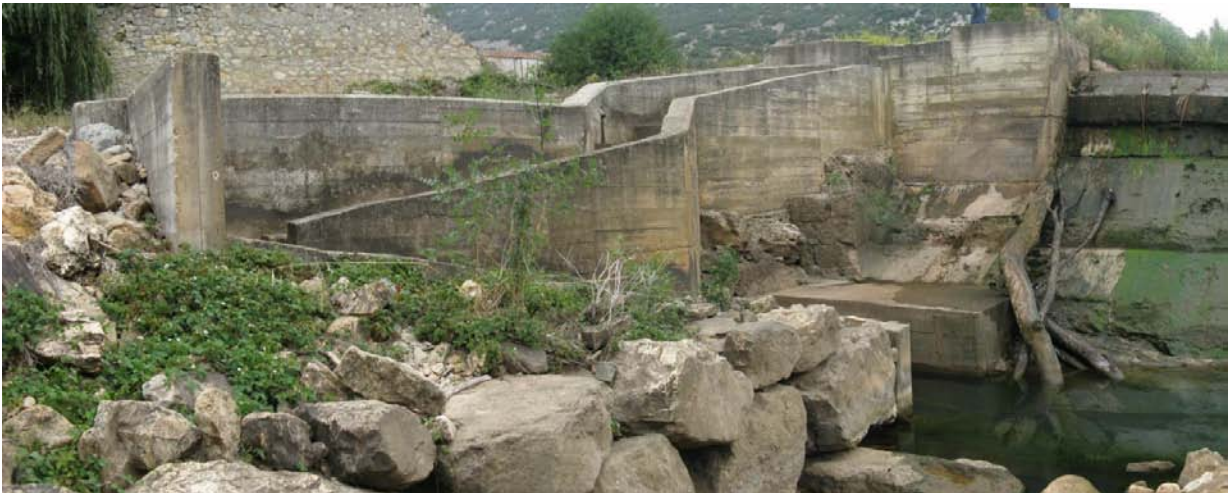
Figura 4. Vista de la escala de peces desde aguas abajo, por la cual no circula caudal.

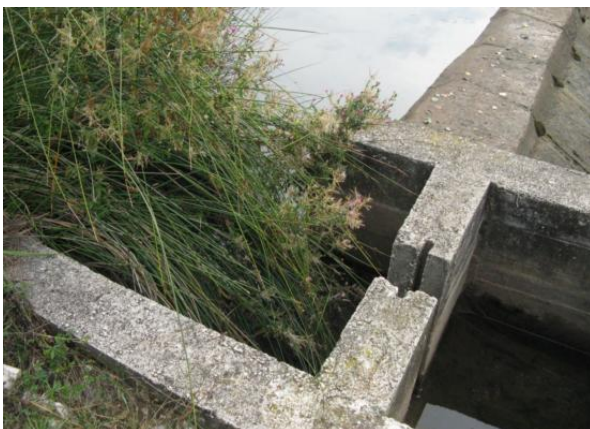
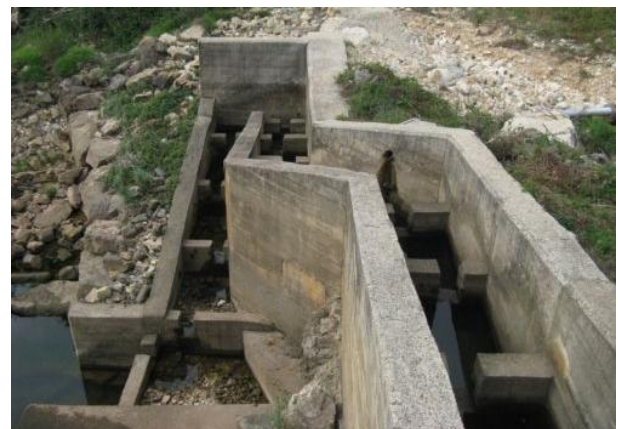
Figura 5. Izquierda, vista de la entrada de caudal obstruida por vegetación acuática. Derecha, escala de peces desde la coronación del azud donde alguna artesa se encuentra parcialmente colmatada.

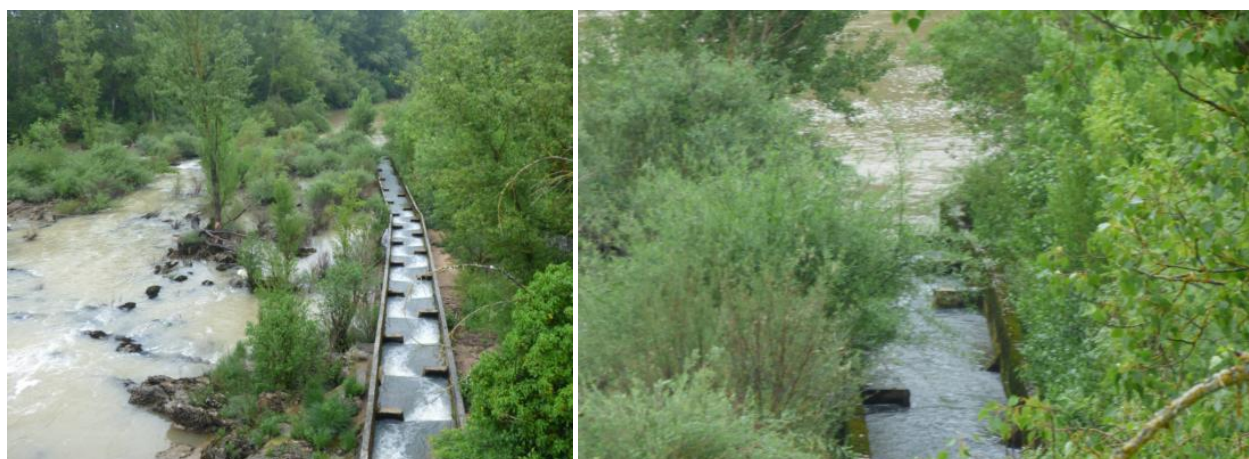
Figura 9. Escala de artesanas sucesivas en vertido libre de la presa de Cillaperlata (izq.). Derecha, entrada al paso para los peces donde no hay caudal de llamada.

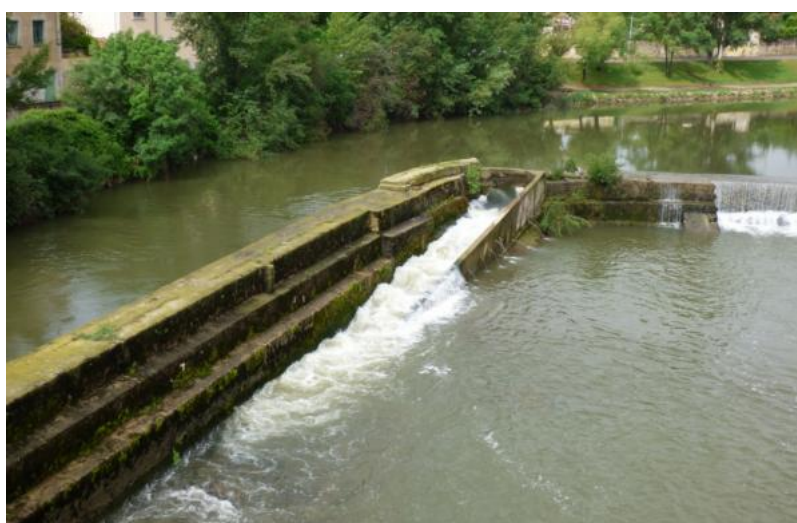
Figura 12. Vista frontal de la escala de peces del azud de la C.H. de la Arboleda donde se aprecian las turbulencias existentes en el paso.

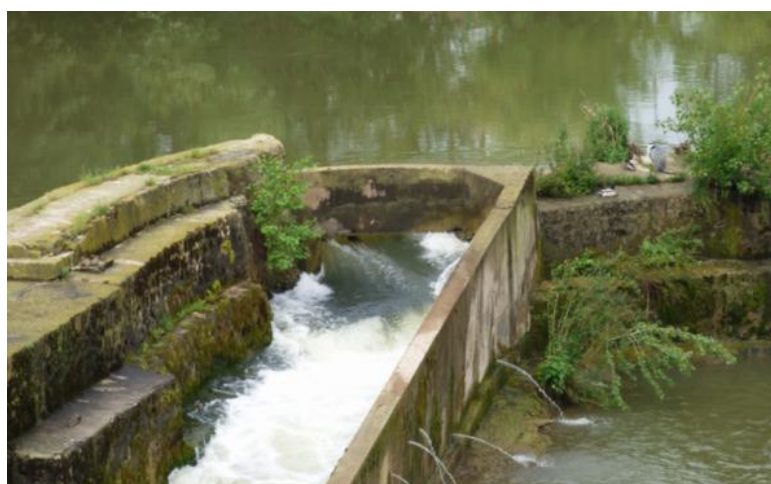
Figura 13. Entrada de caudal al paso mal dimensionada, permite la entrada de un caudal mayor que el diseñado para las artesas tipo.

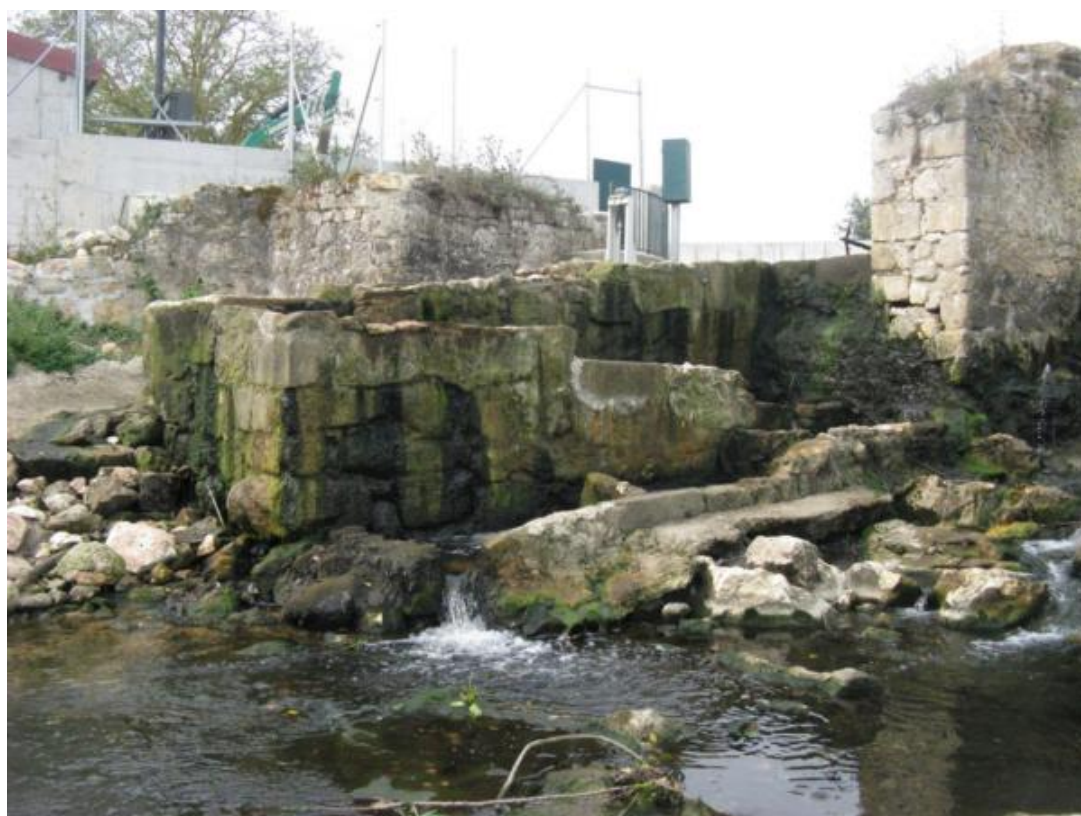
El paso del azud de la CH de Molino Paganos, se corresponde con una escala de artesas sucesivas en vertido libre construido con sillares, de ahí que se encuentre perfectamente integrado en el medio. En cuanto al grado de permeabilidad del paso es nulo. Este grado de permeabilidad se debe a diversos defectos de diseño; no existe caudal de llamada en la entrada del paso para los peces, el calado de las artesas es muy reducido, con determinados caudales el paso se desborda y con caudales bajos la entrada al paso se queda descolgada.

Figura 17. Escala de peces en funcionamiento. La entrada de aguas abajo del azud está desconectada de la lámina del río de aguas abajo del azud. Además, apenas existe caudal de llamada que favorezca la atracción de los peces a la entrada del paso.

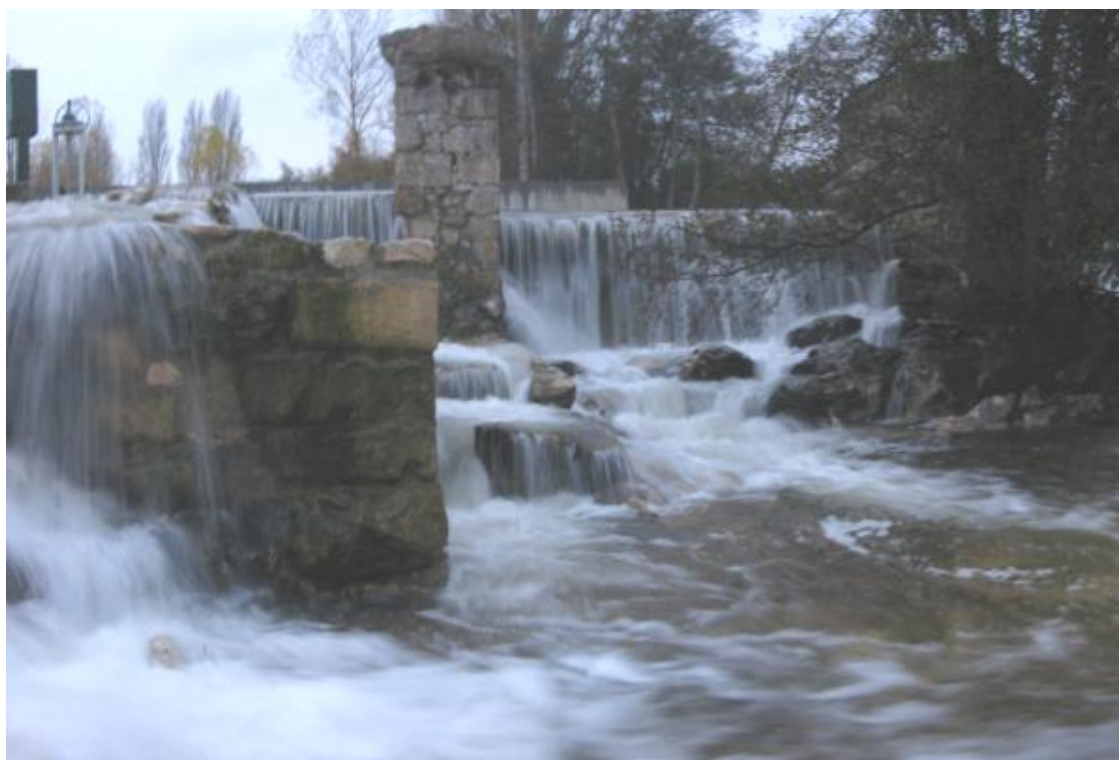
Figura 18. Escala de peces con caudales altos la cual se desborda en varios puntos debido al incorrecto diseño de la entrada de caudal y a que no se han sobredimensionado las artesas.

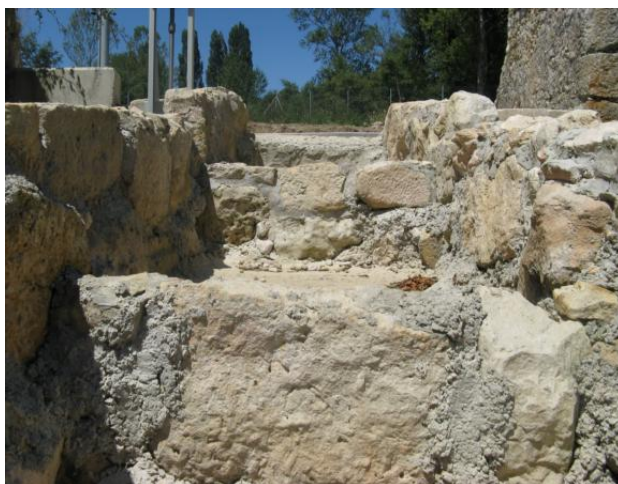
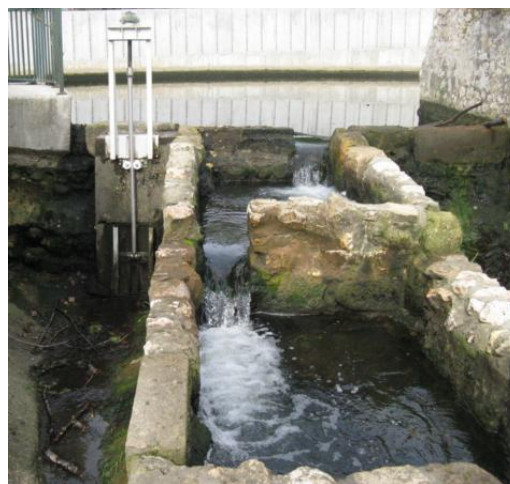
Figura 19. Izquierda, artesa de entrada de caudal después de acabar su construcción, presentando un calado muy bajo y sin vertedero. Derecha, entrada de caudal donde se aprecia que se ha recrecido la artesa construyendo un vertedero por el que se regula el caudal de entrada al paso.

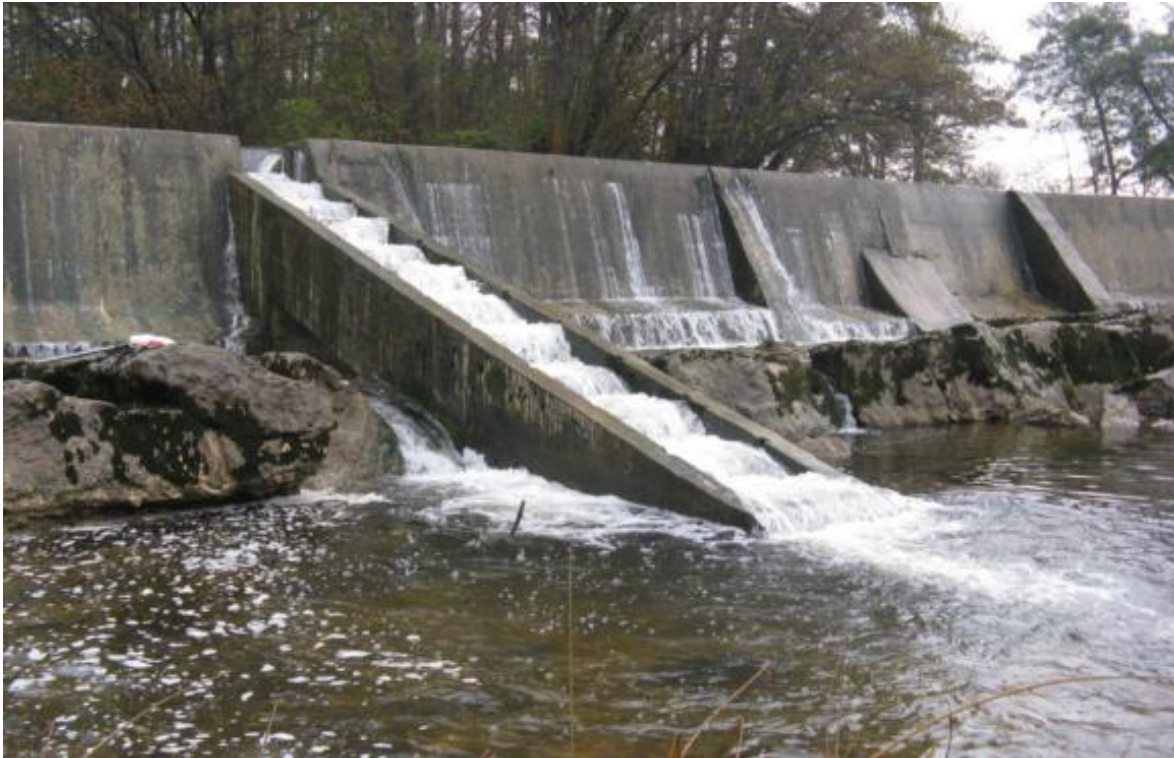
Figura 20. Escala de peces de artesas sucesivas en vertido libre de la CH de Nofuentes donde el caudal circula por encima de los tabiques de los vertederos.

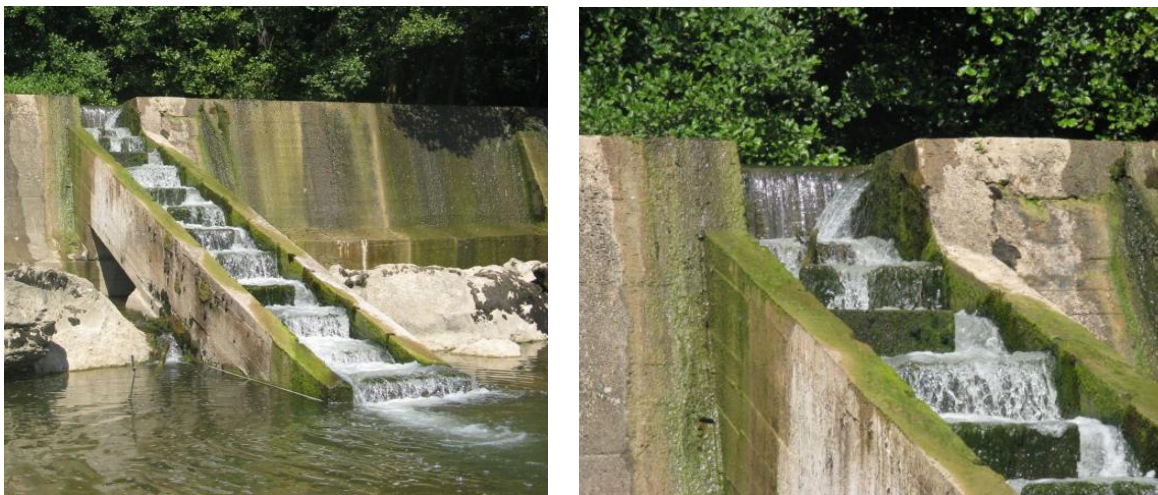
Figura 21. Escala del azud de la CH de Nofuentes funcionando con caudales más bajos que en la anterior caudales bajos. En la foto de la derecha se aprecia el gran salto que existe entre la última artesa y la lámina del río de aguas arriba del azud. En ese último tabique existen a vista partes del acero corrugado del armado de la estructura que pueden dañar al pez en el caso de que éste remontase este último salto.

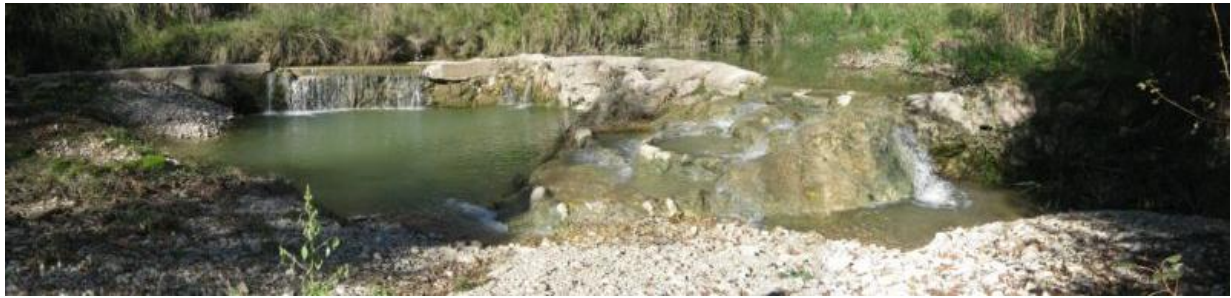
Figura 3. Azud del Molino La Torreta en el río Bergantes. El paso está construido con sillares de roca, de ahí que la integración en el medio sea alto.

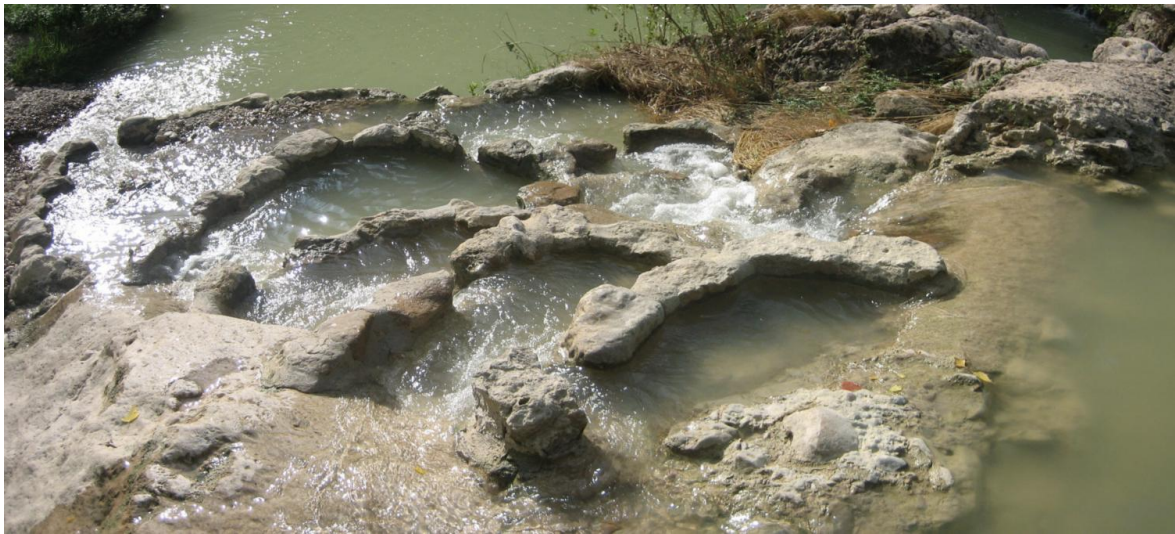
Figura 4. Vista desde aguas arriba del paso de peces donde se puede observar las pequeñas dimensiones de las artesanías

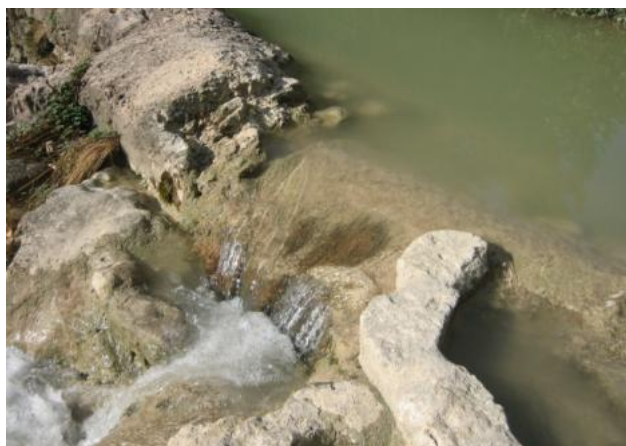
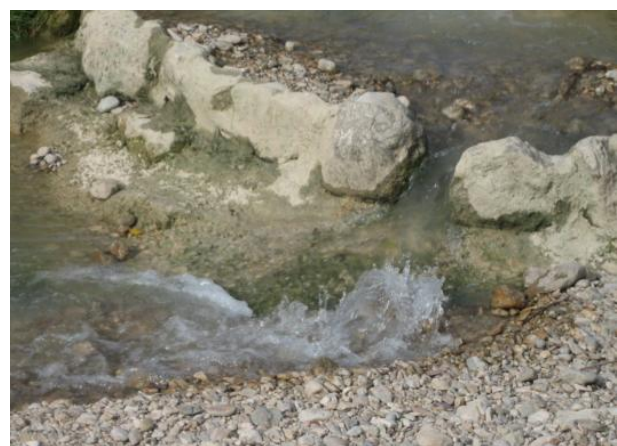
Figura 5. Izquierda: entrada de caudal al paso mediante un vertido en libre. A la derecha, entrada para los peces al paso, desconectada de la lámina de aguas abajo del azud

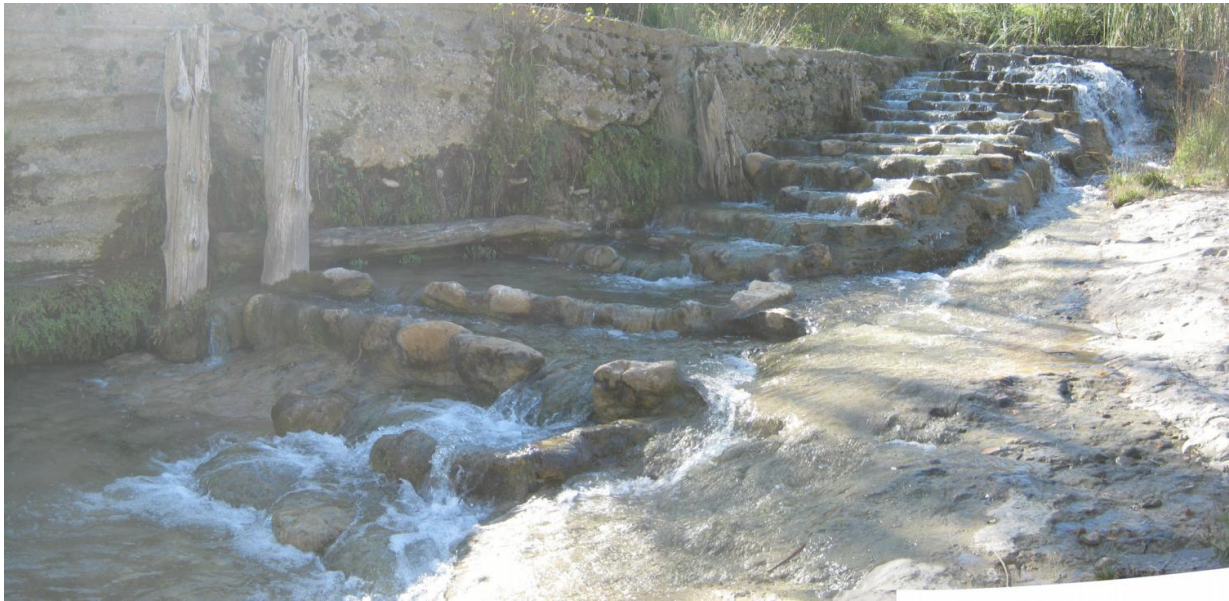
Figura 6. Panorámica del paso del azud del Molino Vilar desde aguas abajo. En esta fotografía se aprecia que algunas artesas se encuentran desbordadas

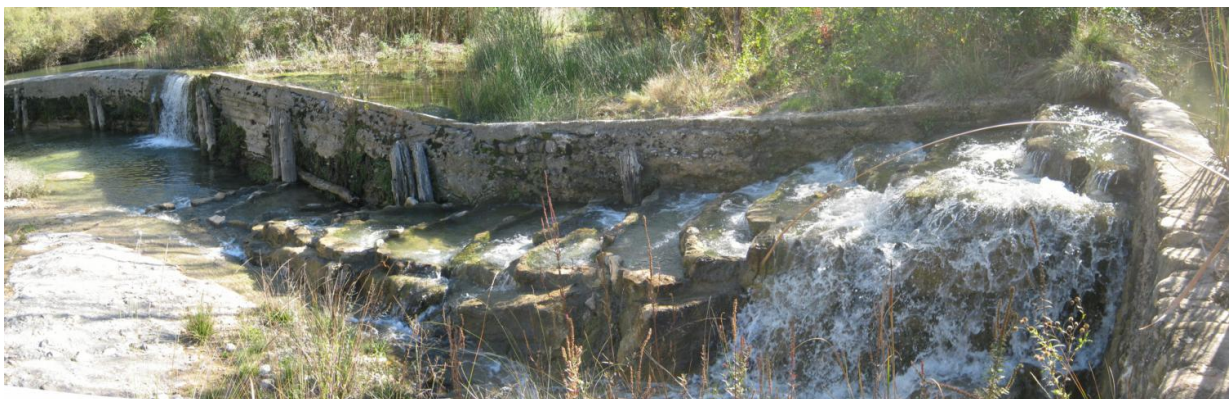
Figura 7. Panorámica del paso desde aguas arriba.

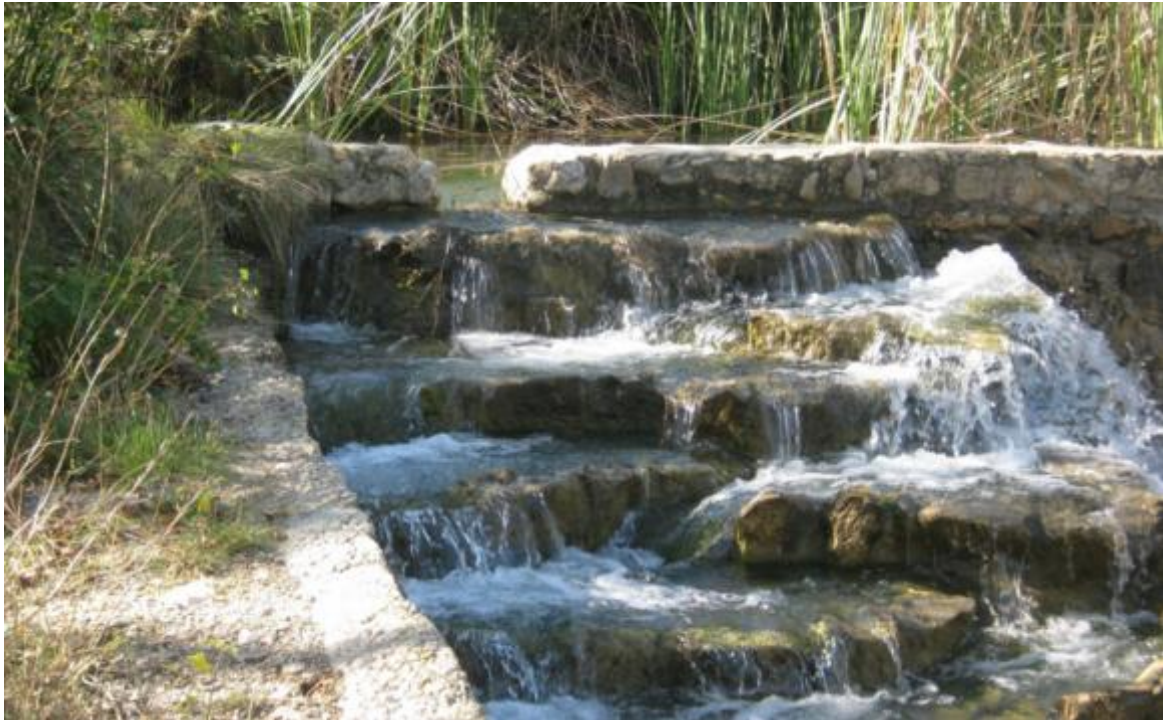
Figura 8. Vista de la entrada de caudal al paso y de los saltos con importante desnivel entre las primeras artesas.

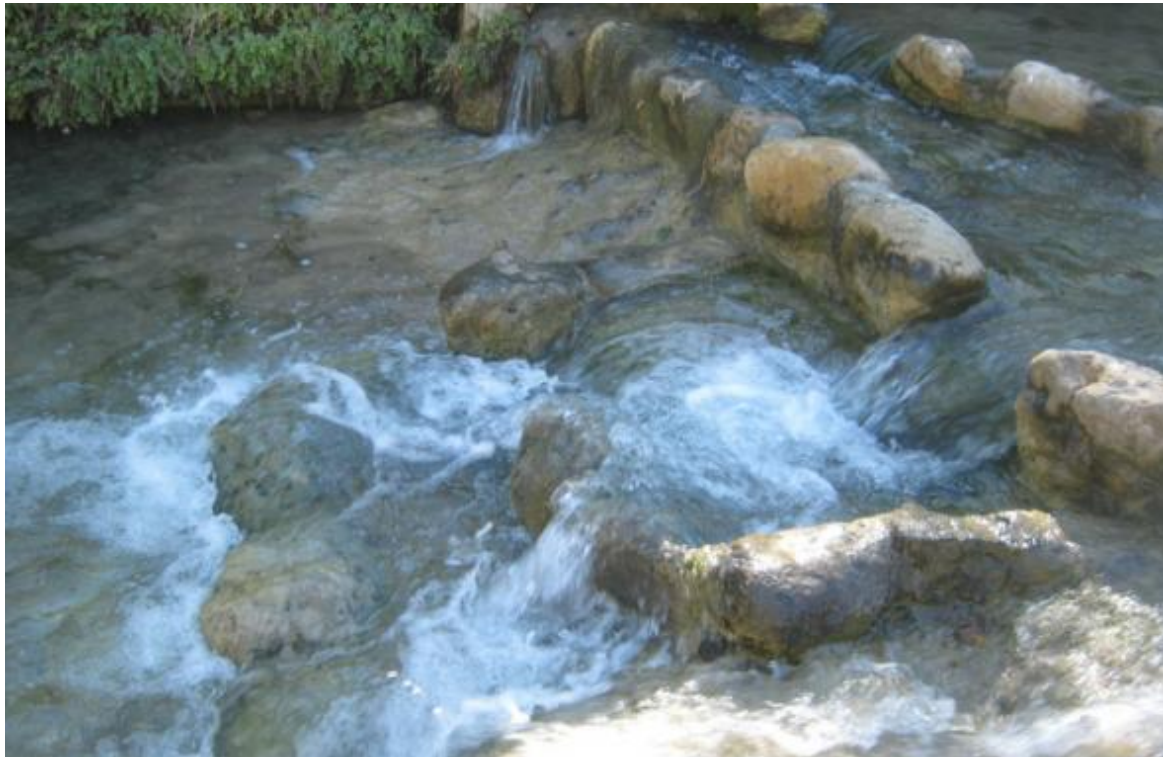
Figura 9. Detalle de la entrada para los peces al paso.

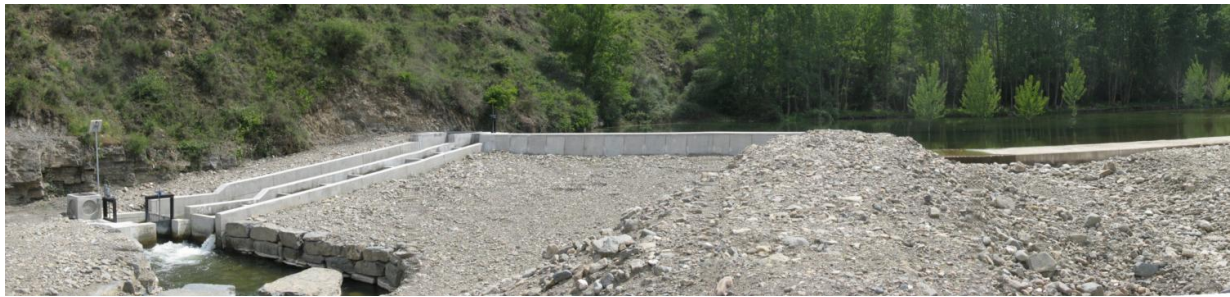
Figura 3. Vista panorámica del azud con la escala de peces en 2011.
