EVALUACIÓN DE LOS PASOS DE PECES EN LA DEMARCACIÓN DEL EBRO

AÑOS 2017-2018

CONFEDERACIÓN HIDROGRÁFICA DEL EBRO

GRUPO TYPESA

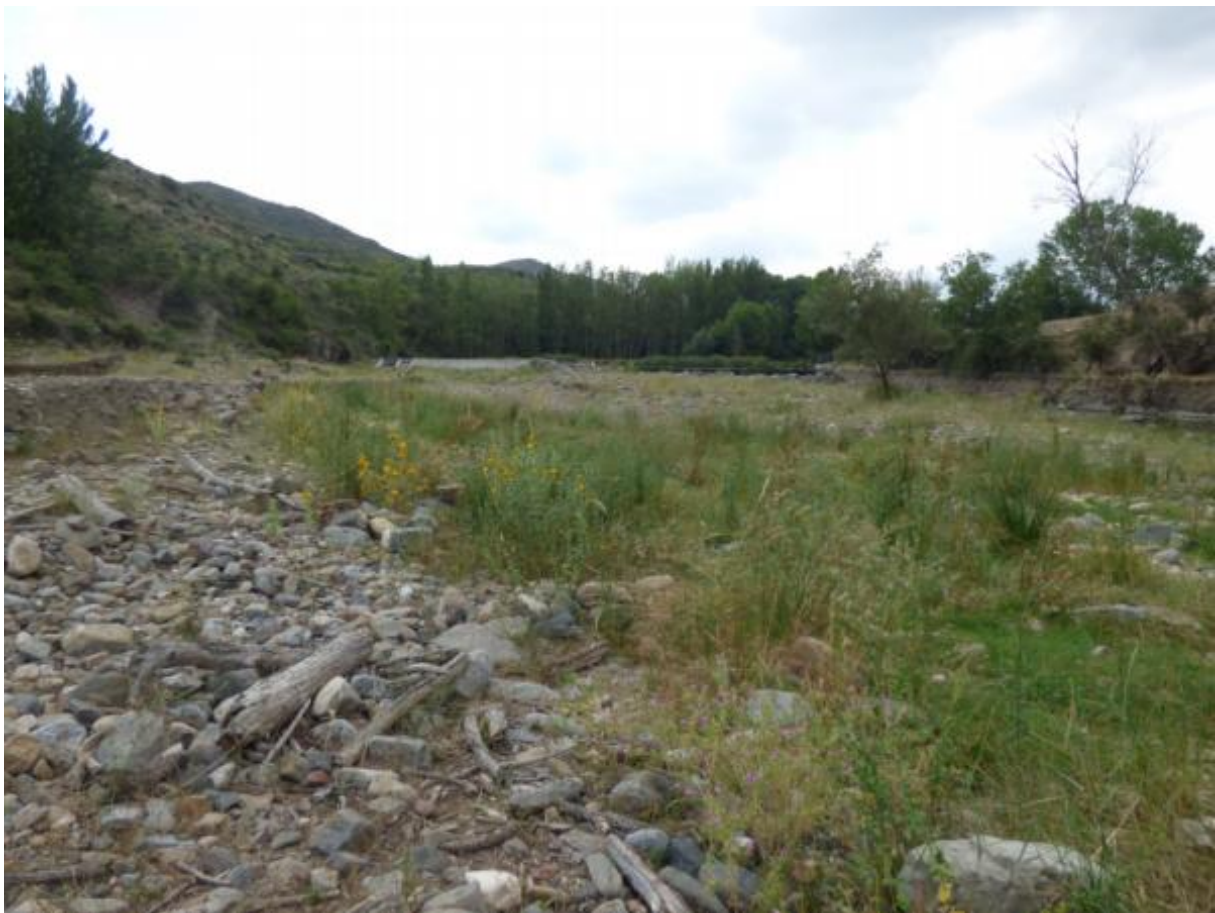
Figura 4. Azud visto desde aguas abajo en verano de 2018

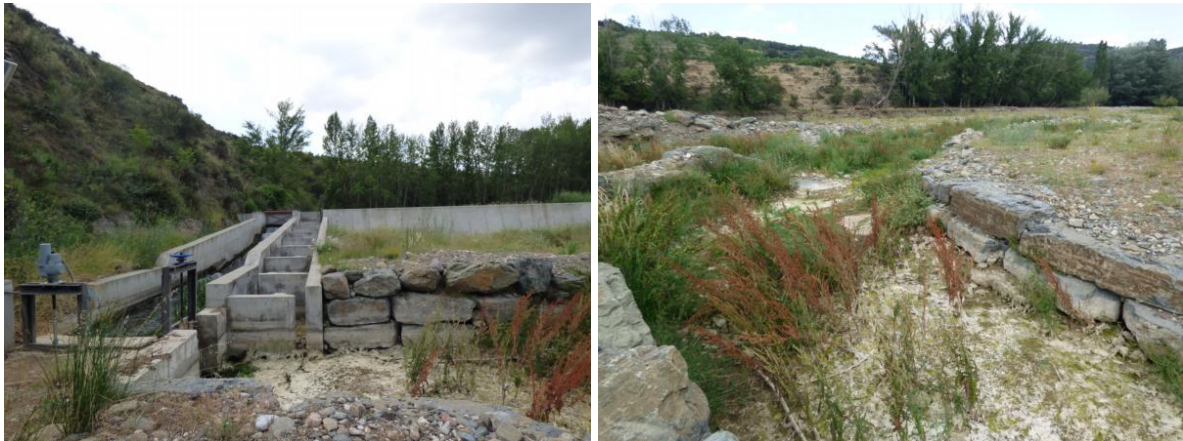
Figura 5. Poza de entrada al paso durante la visita de campo en verano de 2018. El paso se encontraba totalmente seco.

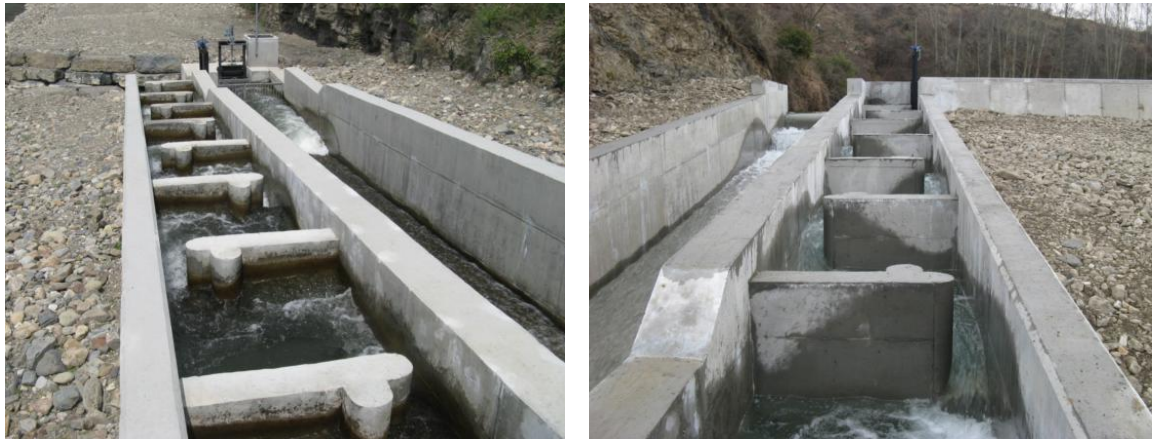
Figura 6. Escala de artesas en 2011 (el vertido es semisumergido y la energía en el interior de las artesas es muy baja).

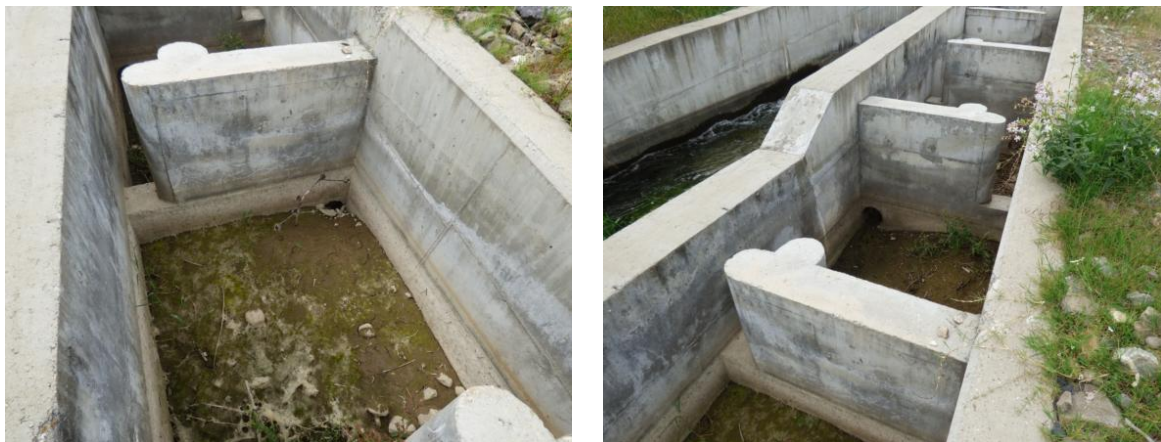
Figura 7. Interior de las artesas en verano de 2018 (están ligeramente colmatadas, fundamentalmente las de la parte baja del paso).

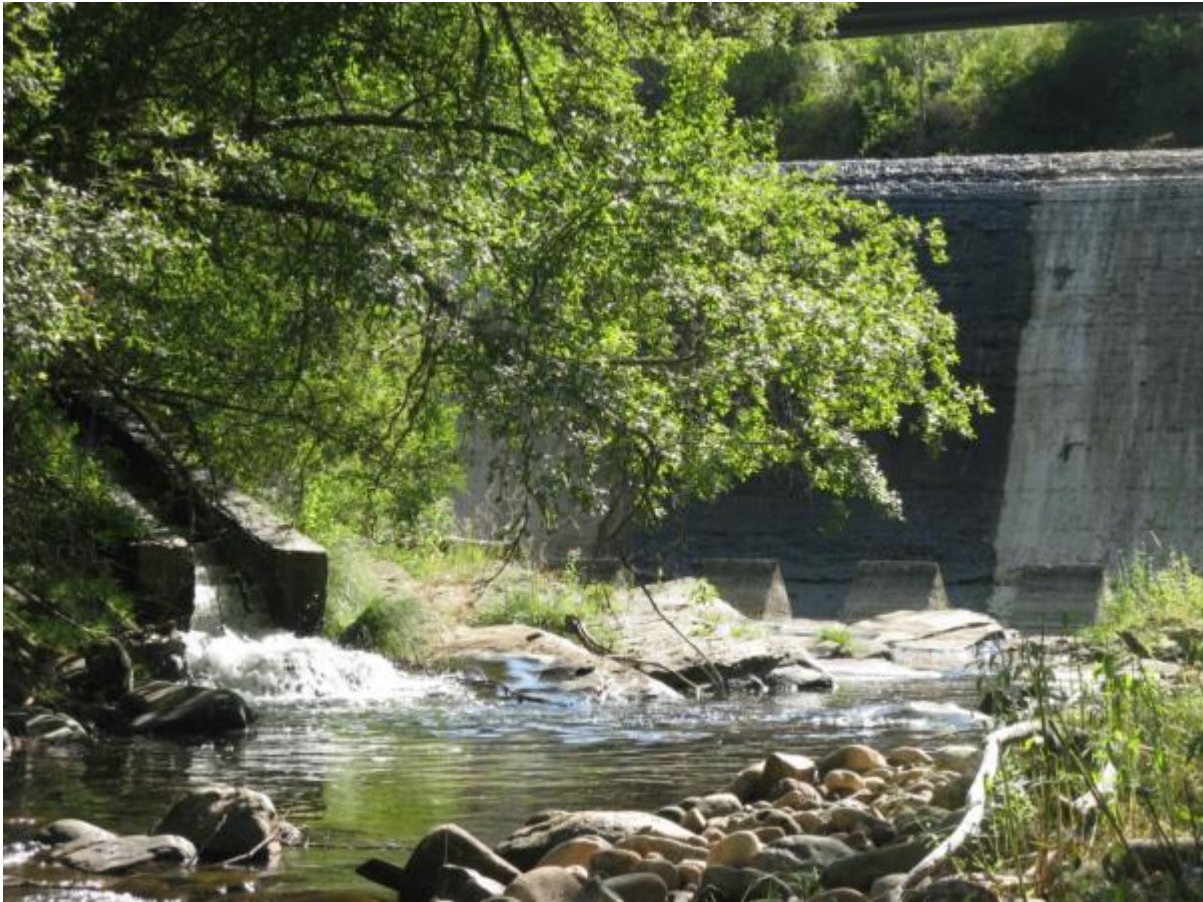
Figura 9. Entrada a la escala en el azud de la Toma de Aguas del embalse de González Lacasa (el Tollo); la entrada al paso se encuentra desconectada de la lámina del río de aguas abajo del azud.

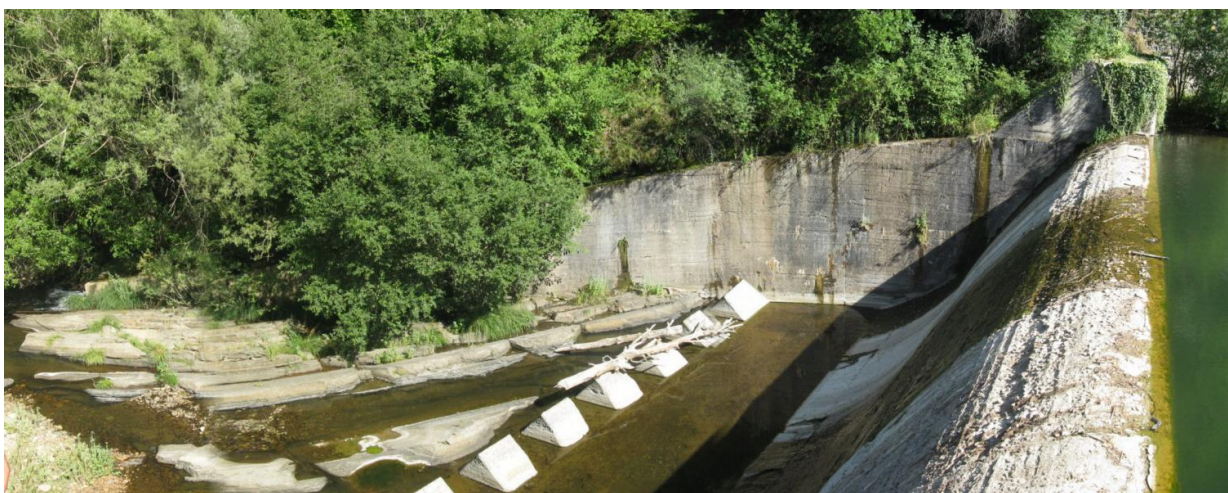
Figura 10. Vista lateral del paso el cual se encuentra cubierto por la vegetación.

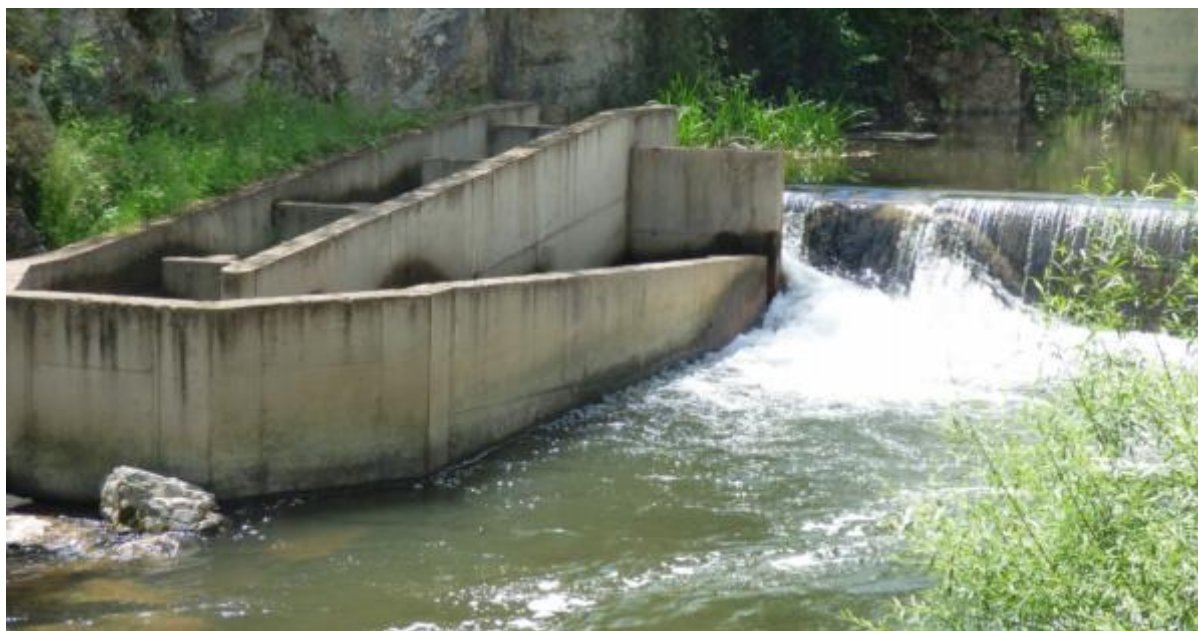
Figura 11. Azud y escala de peces de la CH del Molino de Nieva. Este paso construido en el 2011 se localiza en el costado derecho del azud. En la rasante del azud, a la altura de la entrada a la escala se ha realizado un rebaje en el azud y construido una rampa para incrementar la llamada en la entrada al paso y facilitar la migración descendente de los peces

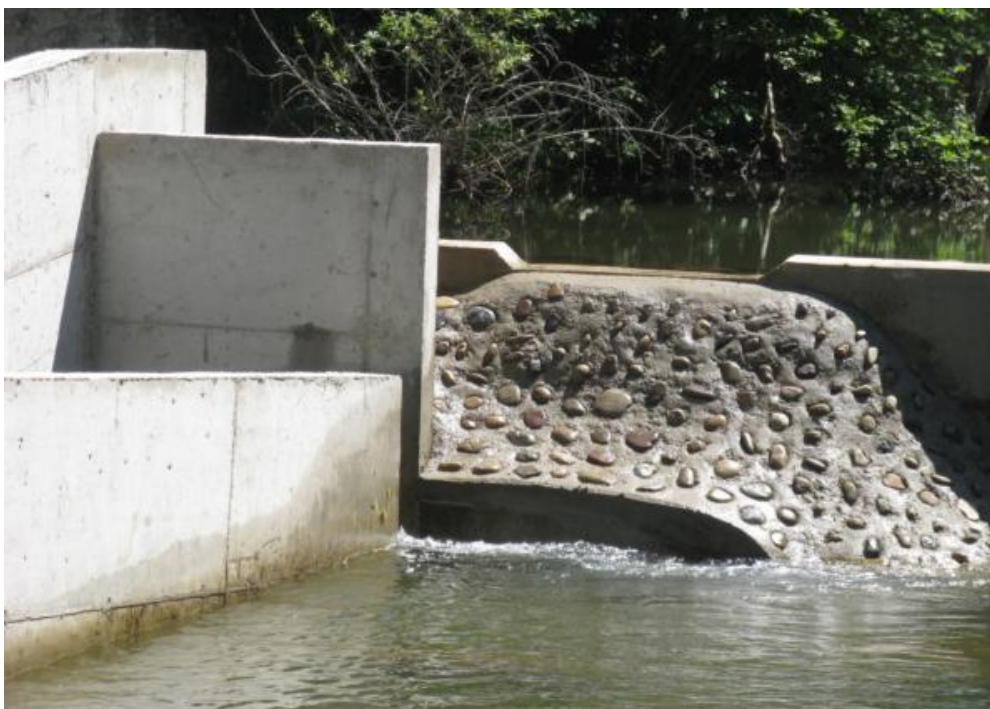
Figura 14. Rebaje en el azud y el tobogán construido para permitir la migración de descenso

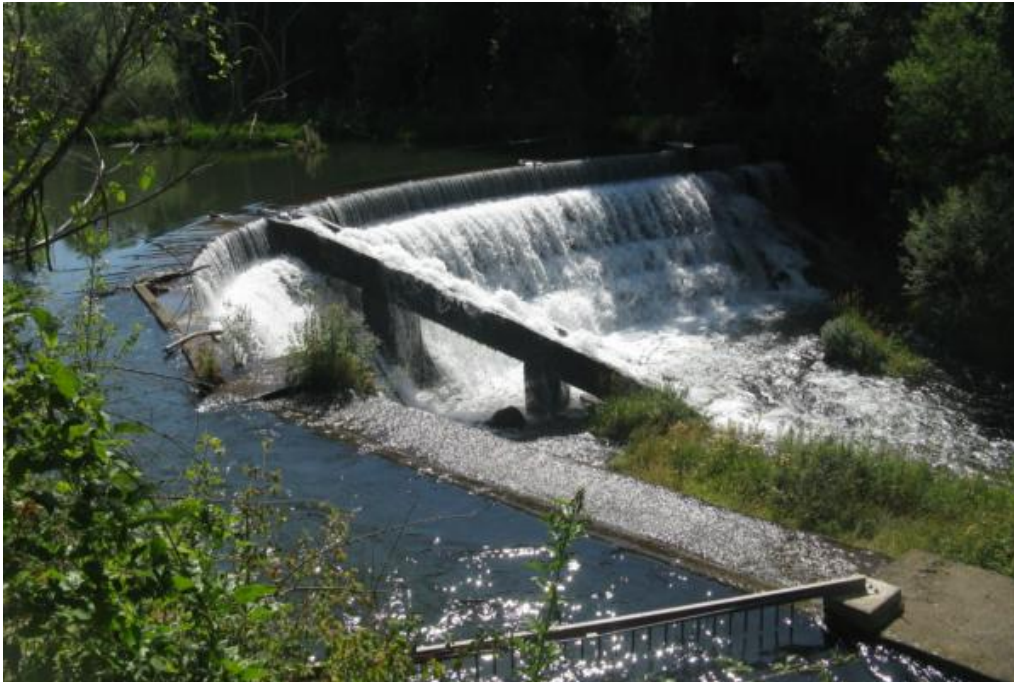
Figura 15. Azud de Toma de Aguas Central de Pradillo (Changoa). Este paso se encuentra desbordado, tanto la entrada de caudal como las artesas están mal dimensionadas.

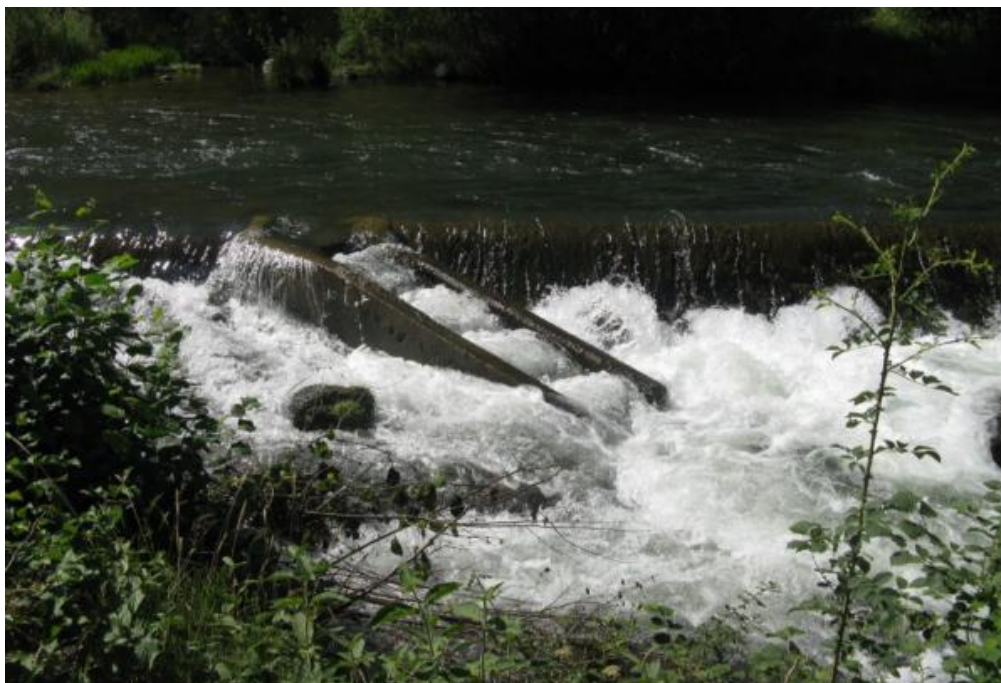
Figura 16. Azud y escala de la toma de la CH de Pradillo (Inchausti), el caudal que circula por la escala es superior al caudal de diseño del paso, como consecuencia de ello se genera un incremento de la velocidad y potencia que las hace imposible que los peces puedan remontar el paso

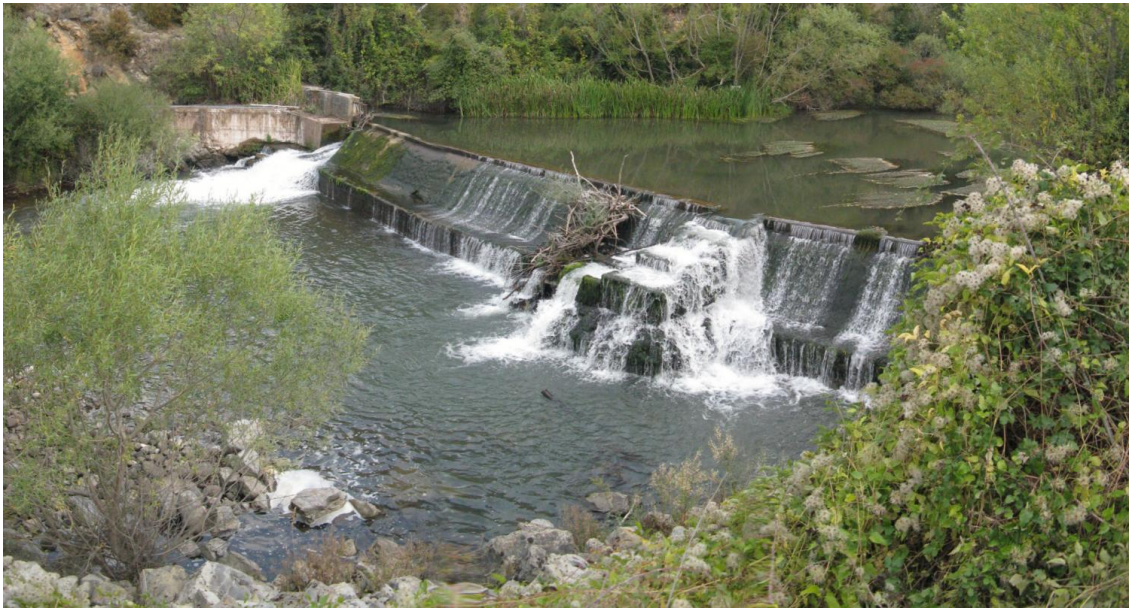
Figura 17. Azud y escala de peces de la Piscifactoría de Torrecilla que se encuentra abandonada y destruida.

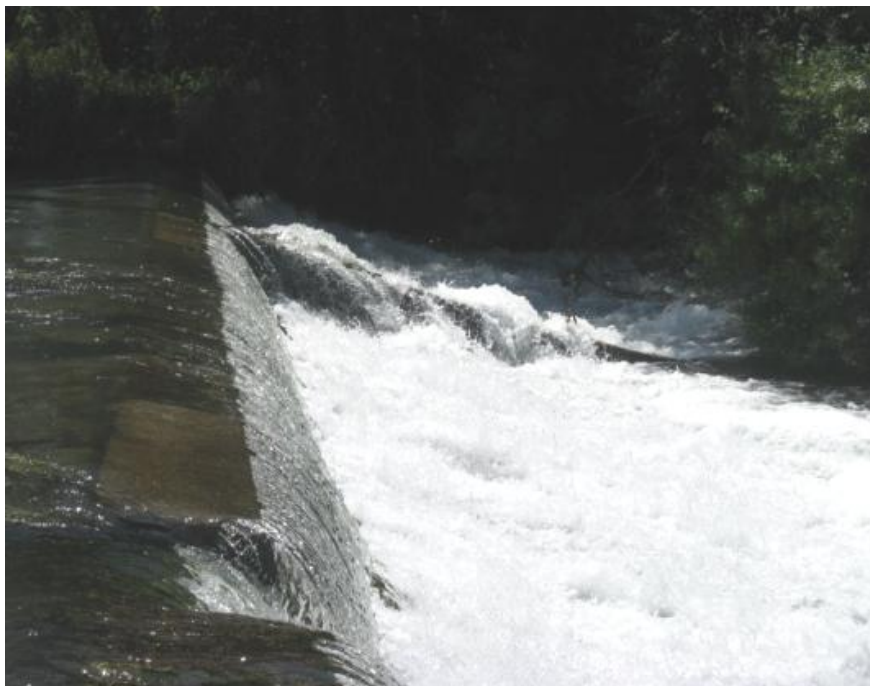
Figura 19. Azud y la escala de la C.H de Panzares durante la visita de campo en junio de 2017.

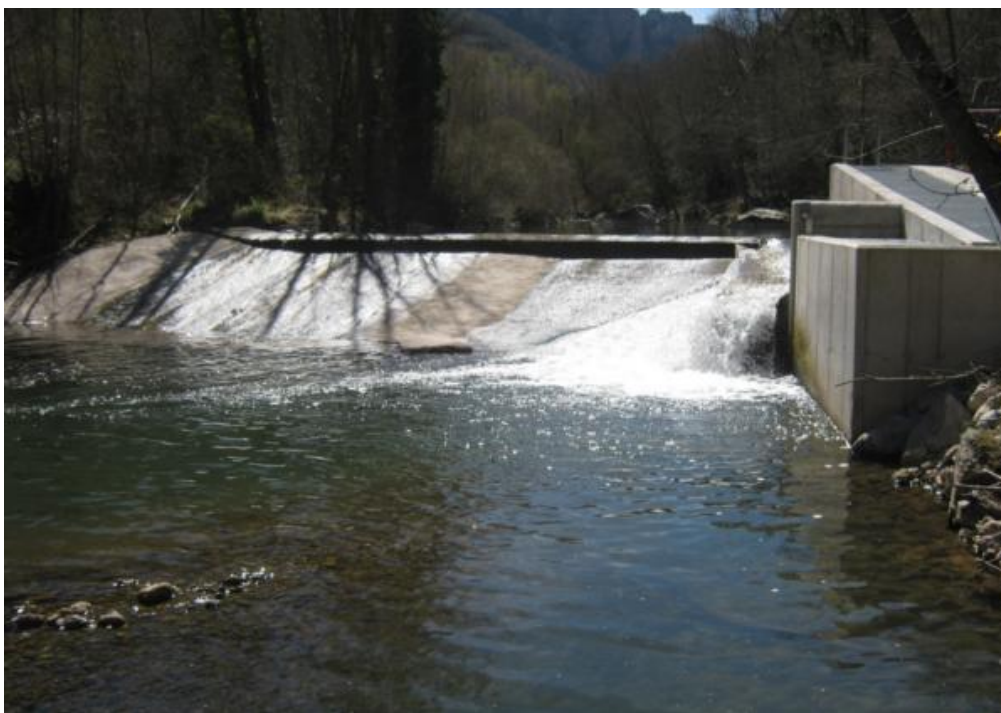
Figura 20. Tramex instalado en la escala de peces para evitar accidentes y furtivismo.

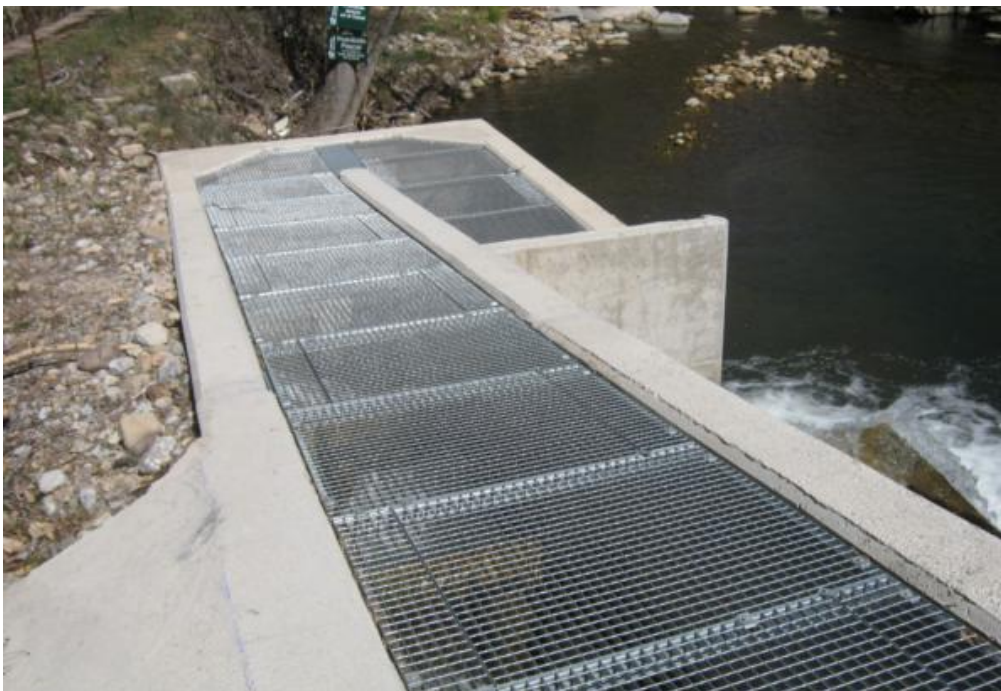
Figura 21. Canal practicado en el azud para permitir la entrada de caudal a la escala

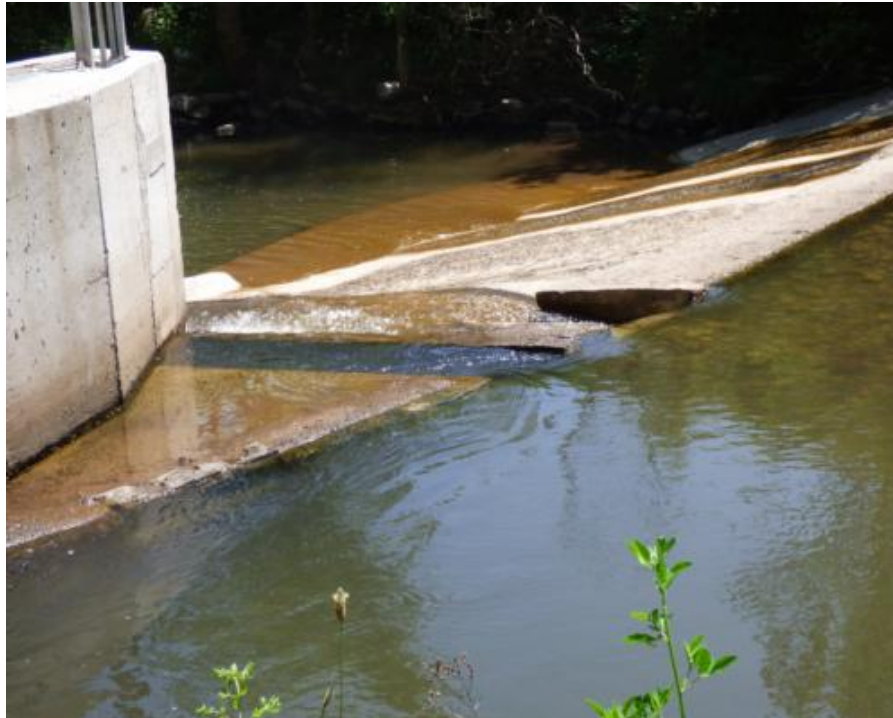
Figura 22. Canal de entrada de caudal y rebaje practicado en el azud para incrementar el caudal de llamada en la entrada del paso y mejorar las migraciones de descenso durante periodos de caudales bajos.

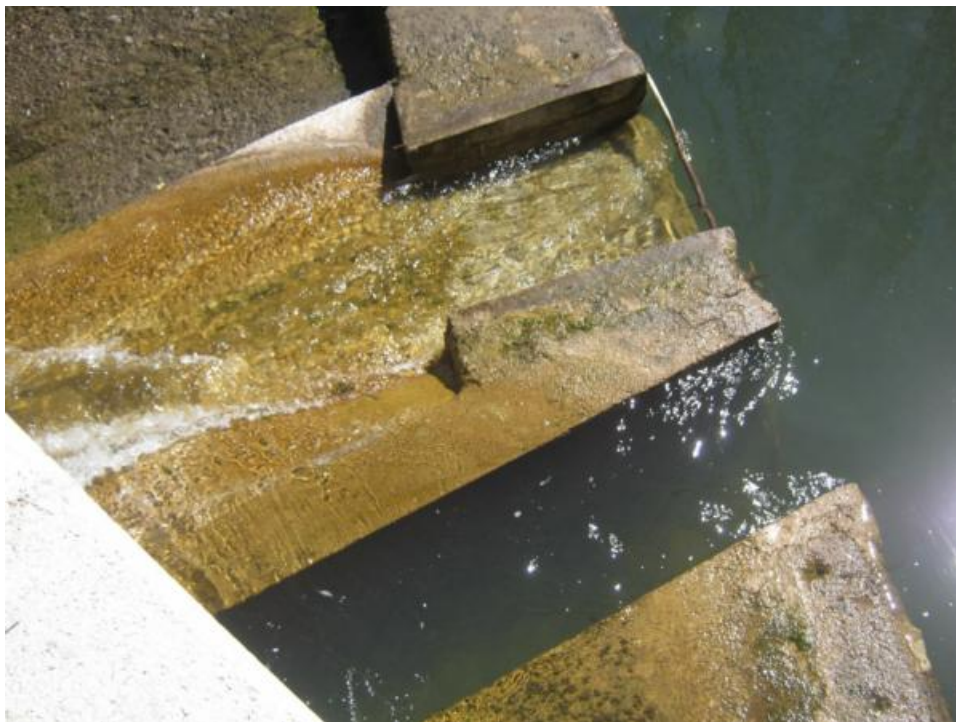
Figura 23. Vista del azud y la escala de peces de la nueva toma de aguas de Logroño

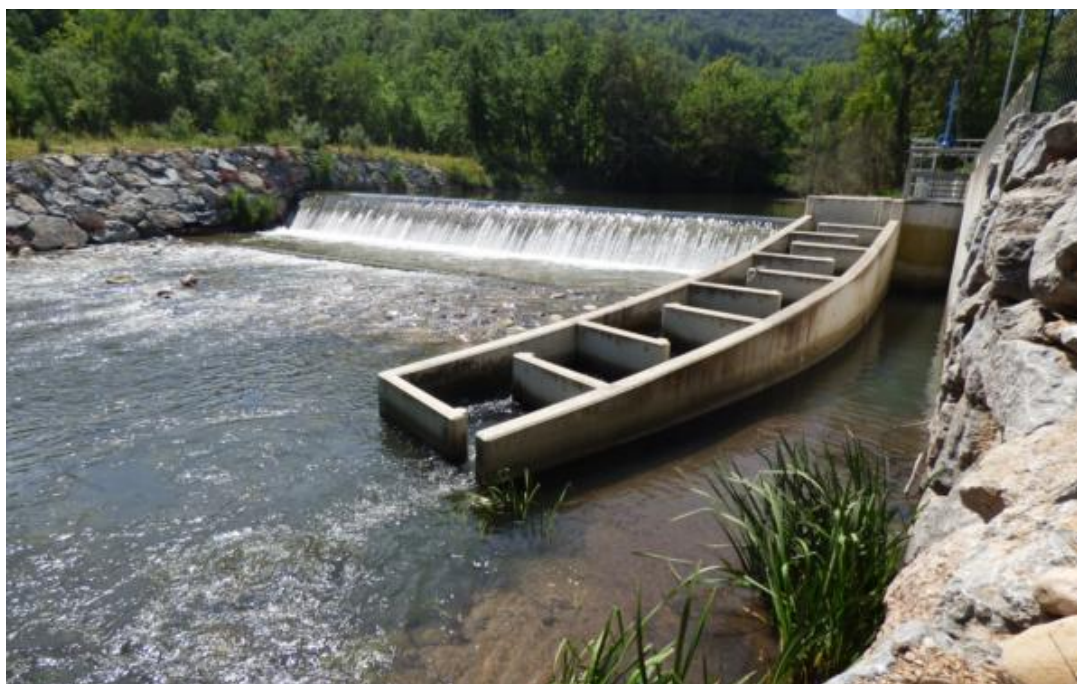
Figura 24. Detalle de la entrada al paso para los peces de la escala del azud de la toma de aguas de Logroño donde el caudal de llamada es el generado por el propio caudal circulante en la escala más un añadido por un tubo que vierte aguas abajo de la entrada

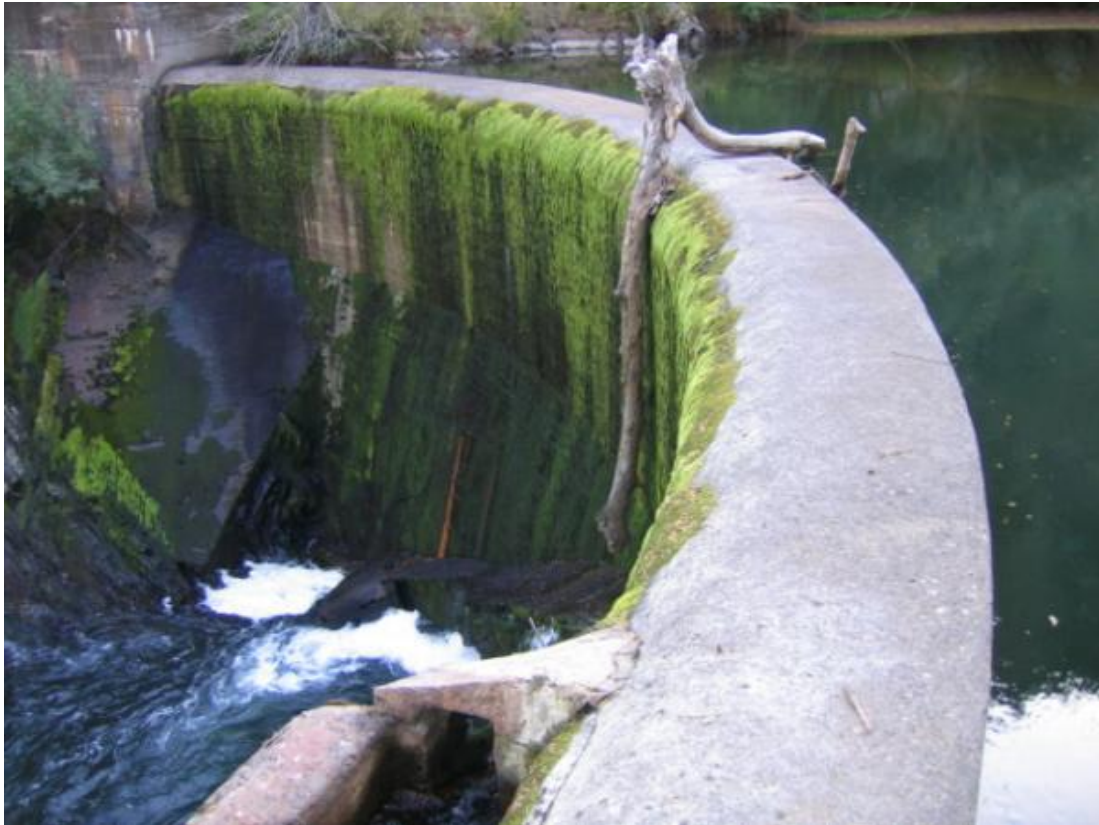
Figura 27. Azud de Brieva y paso de peces. Este paso se encuentra totalmente desconectado de la lámina del río de aguas abajo del azud, la entrada de caudal está muy colmatada y las artesas obstruidas por la vegetación.

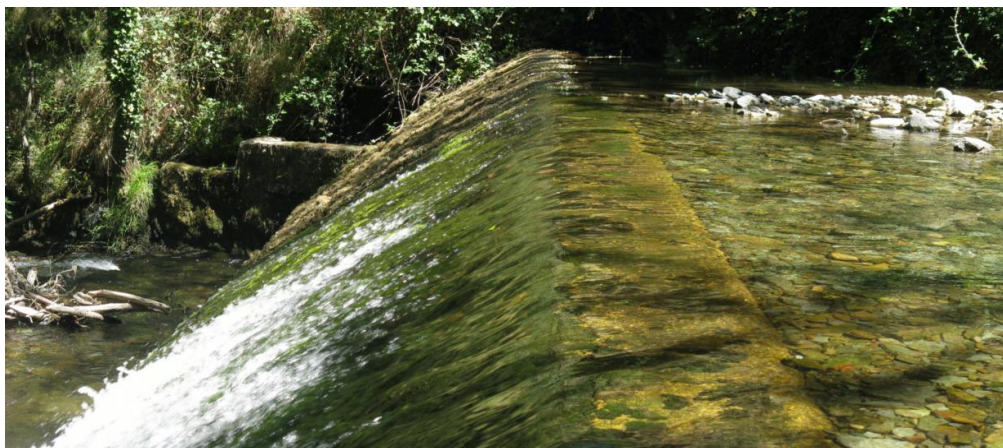
Figura 28. Azud y antiguo paso para peces de la CH de Anguiano que ha sido reemplazado por uno nuevo

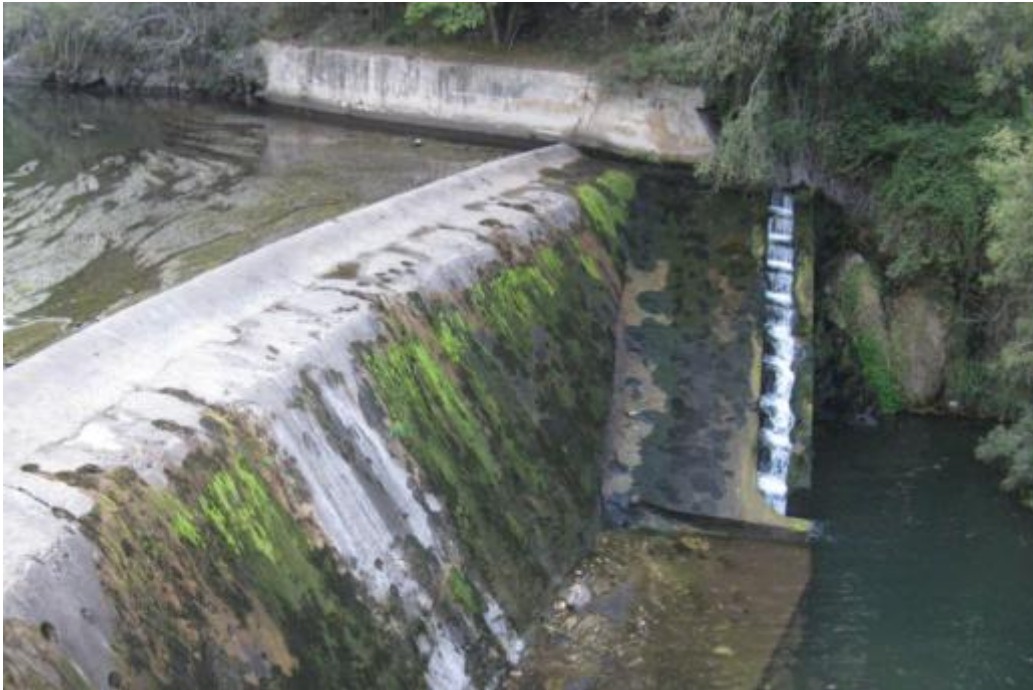
Figura 29. Nueva escala de peces en el azud de la CH de Anguiano que se ha emplazado el costado de la margen izquierda del azud.

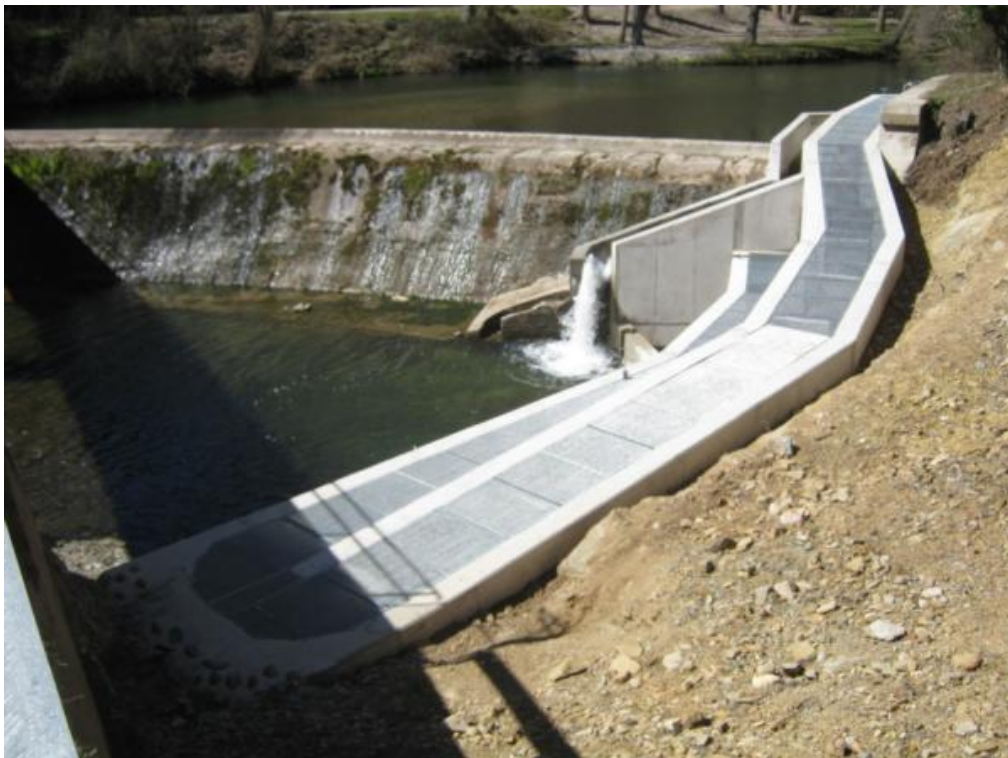
Figura 30. Escala de peces y del canal construido para incrementar el caudal en el entorno de la entrada del paso y generar una llamada para los peces.

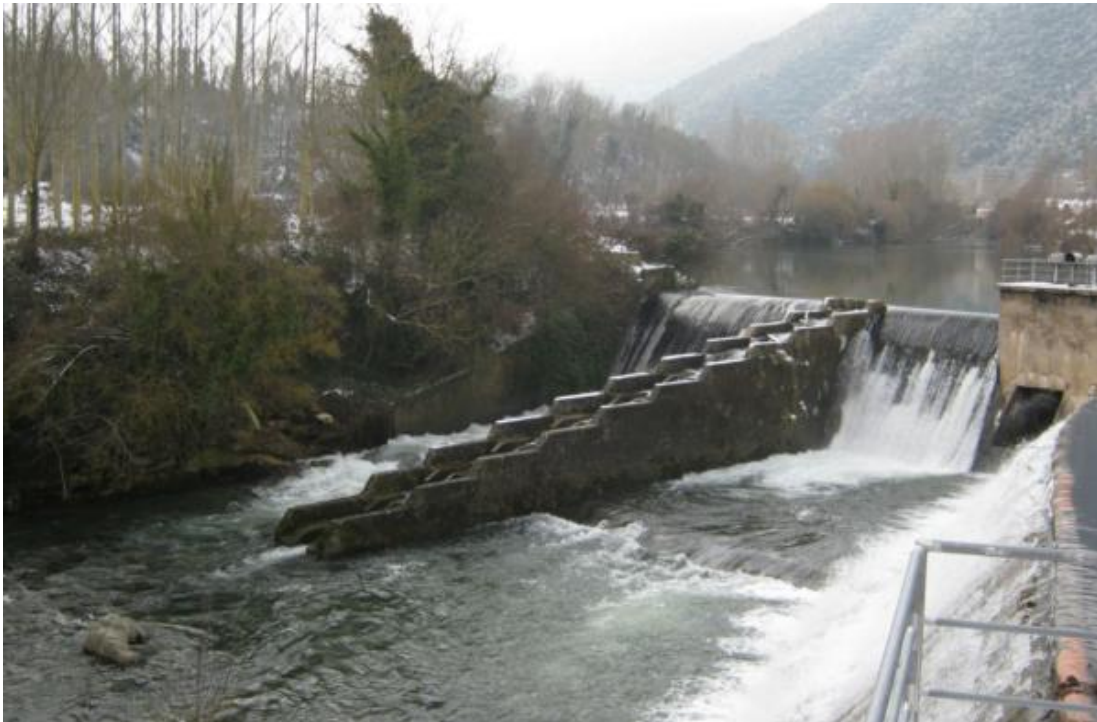
Figura 35. Vista del paso de la CH de Cuevas durante un periodo de caudales bajos.

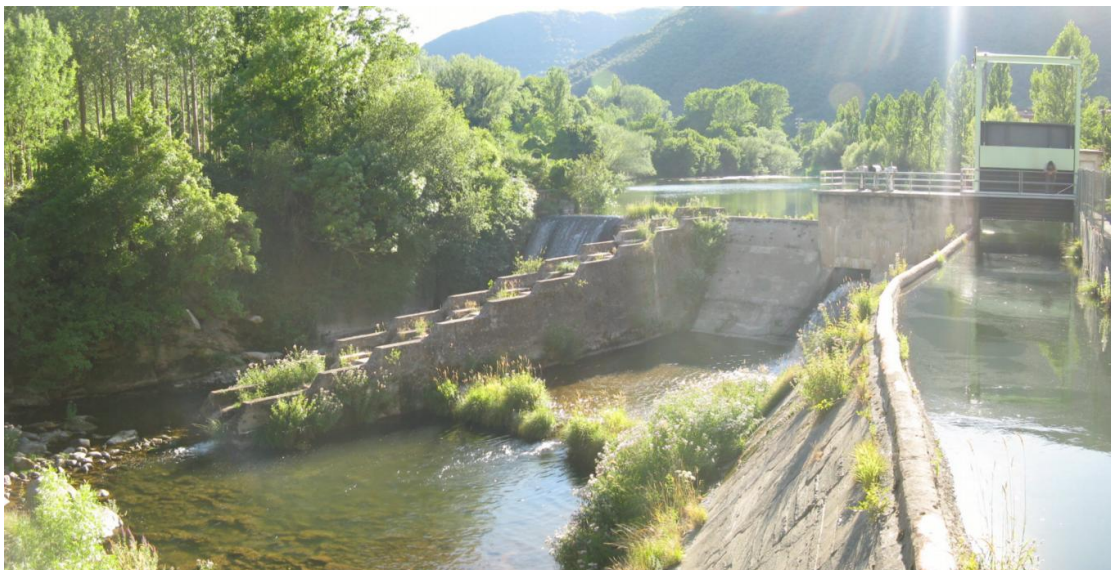
Figura 36. Vista de los estanques de la CH de Las Cuevas. Las artesas son de reducido tamaño y se encuentran comunicadas mediante vertederos que funcionan como lámina libre, por lo cual el pez se ve obligado a tener que saltar para ascender hasta la siguiente artesa.

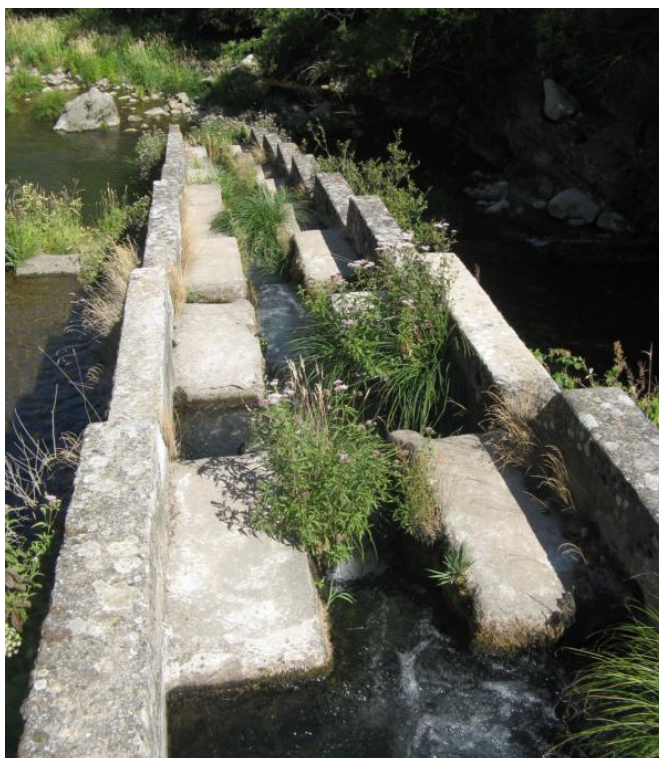
Figura 37. Entrada de caudal a la escala de la CH de Las Cuevas mediante un orificio estrecho.

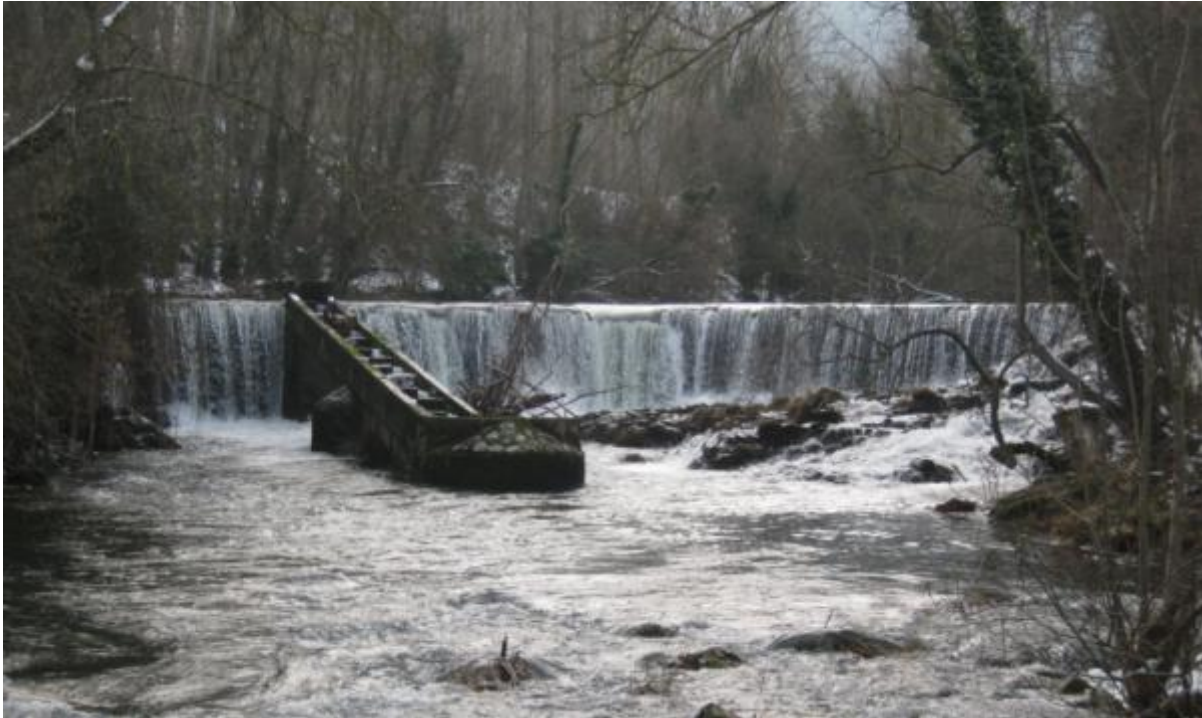
Figura 39. Azud del antiguo molino García Baquero. El paso se encuentra destruido y fuera de uso.

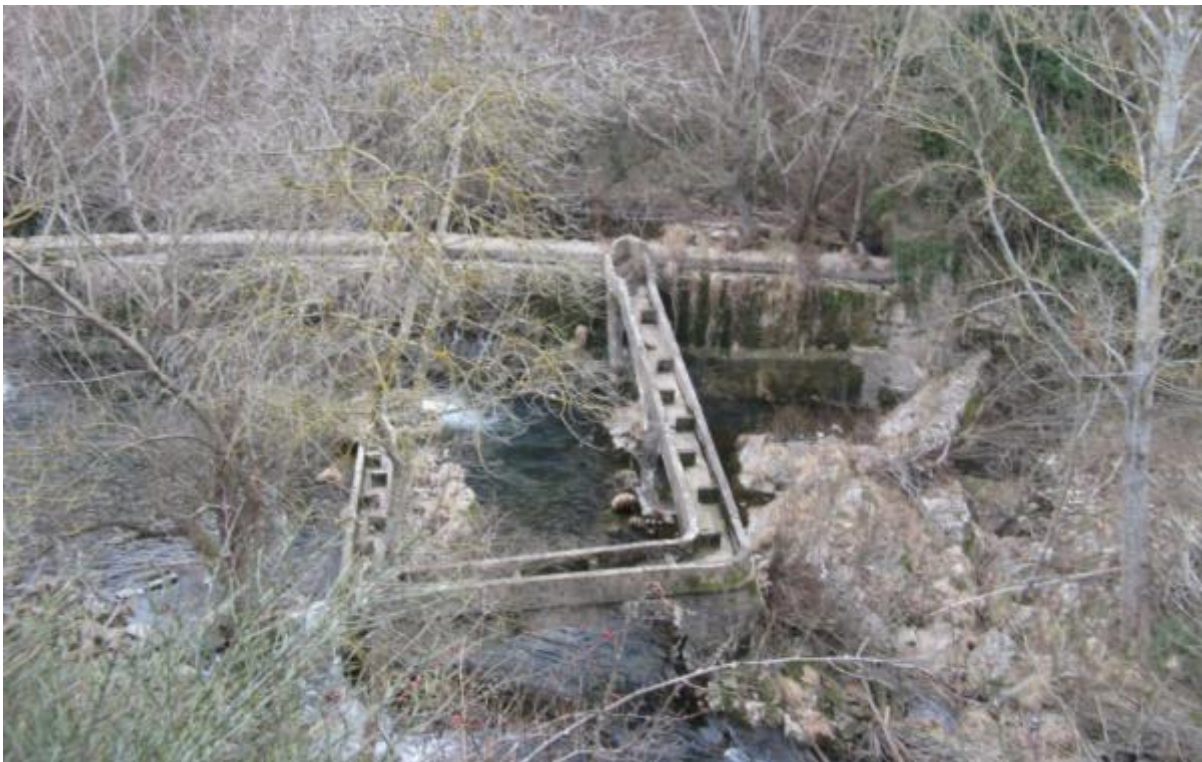
Figura 40. Azud de derivación del Canal de la Margen Izquierda del Najerilla. La escala se encuentra emplazada en la margen izquierda del obstáculo, la cual presenta artesas de dimensiones reducidas y escaso calado. El escaso caudal unido a una entrada alejada de la base del azud hace que su efecto llamada sea bajo

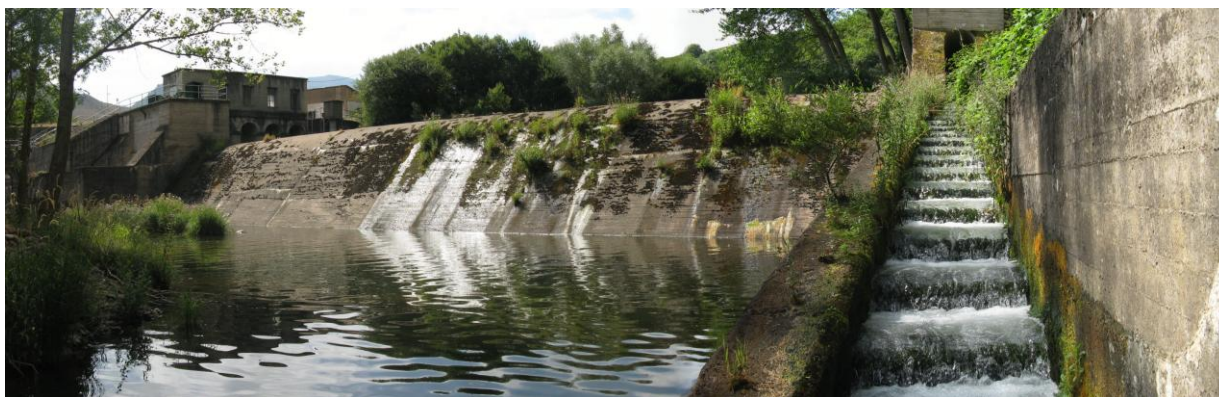
Figura 41. Izquierda, entrada al paso de peces del azud del Canal de la Margen Izquierda muy colmatada. Derecha, entrada de caudal al paso

En la imagen de la derecha se aprecia la entrada de agua a la escala se realiza mediante un orificio sumergido, el cual se encuentra a su vez protegido del exterior por una cubierta de hormigón de tipo bóveda; en consecuencia se produce una reducción de luz lo que origina una desconfianza por parte de los peces a entrar en él. Es recomendable que la entrada sierre sea libre ya que así se evita el efecto túnel generado por estos orificios así como posibles problemas de colmatación por sedimentos depositados aguas arriba del azud.

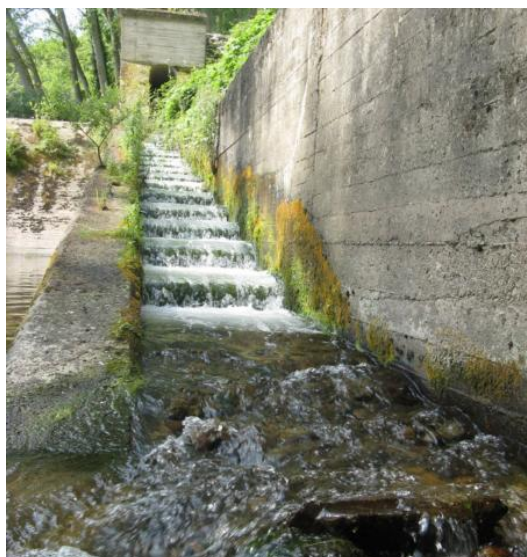
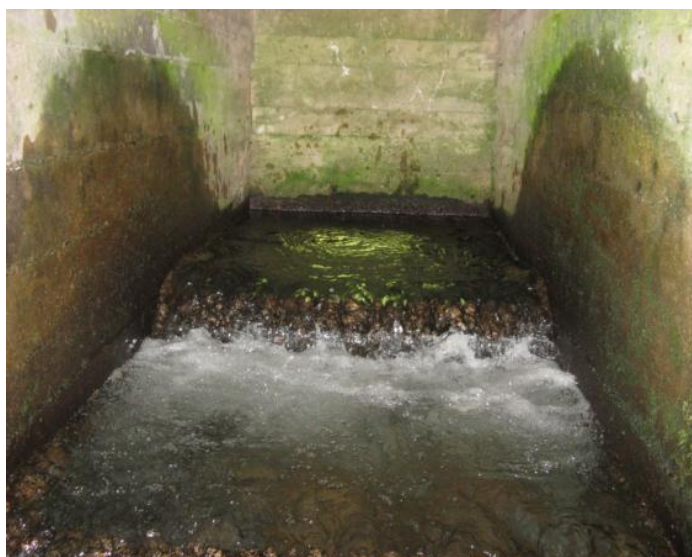
Figura 42. Azud y paso de peces de la piscifactoría de Bobadilla.

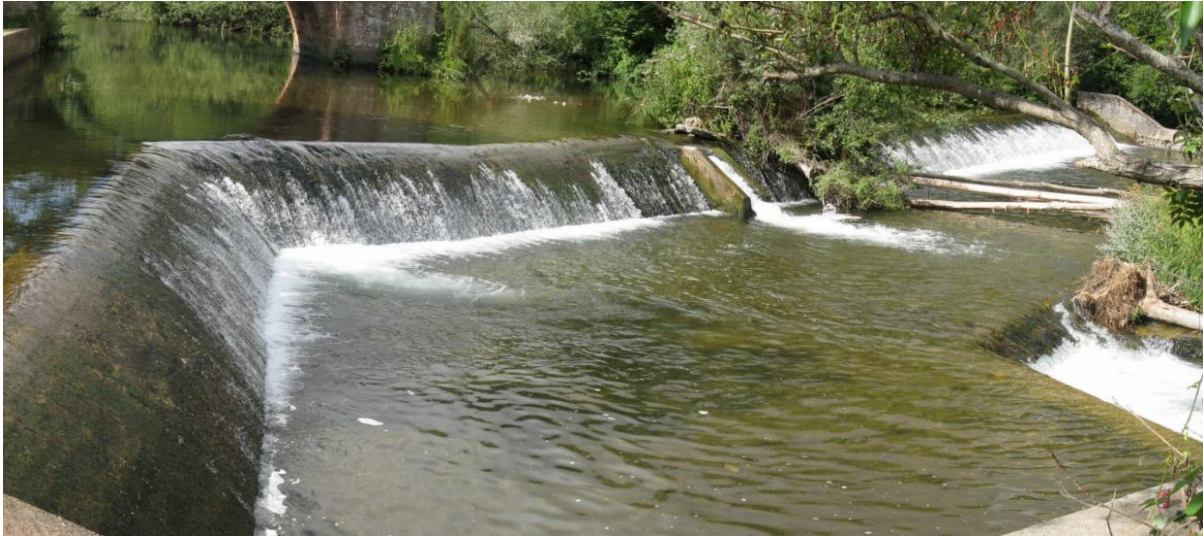
Figura 43. Paso de peces del azud de la piscifactoría de Bobadilla. El caudal que circula por él es mayor que el que esta puede soportar, por lo que las potencias y velocidades internas son muy elevadas, imposibilitando así la entrada y remonte de cualquier especie piscícola.

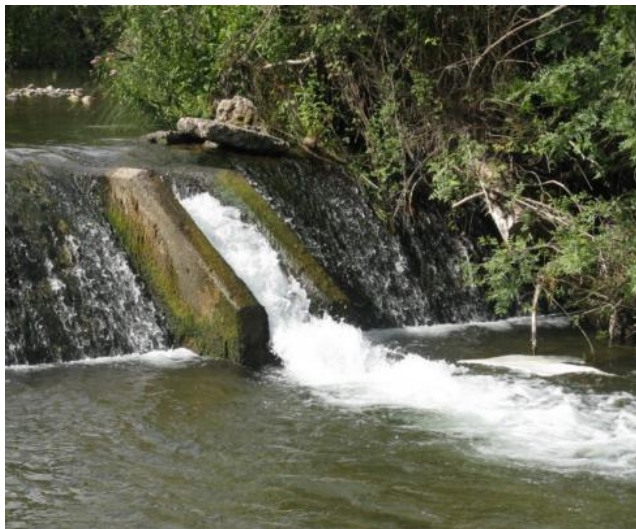
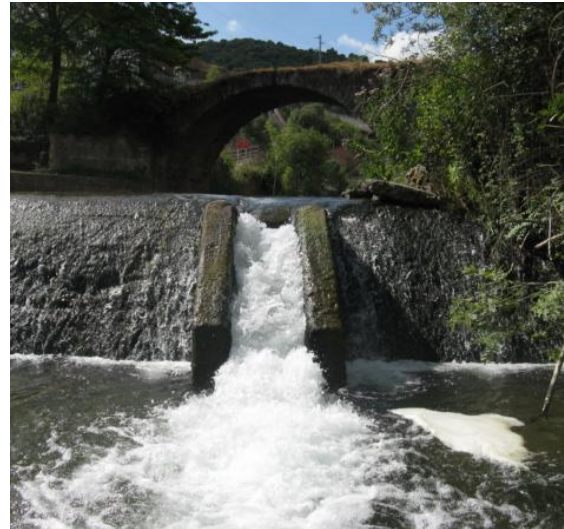
Figura 44. Azud de la Margen Derecha del Najerilla y escala de artesas.

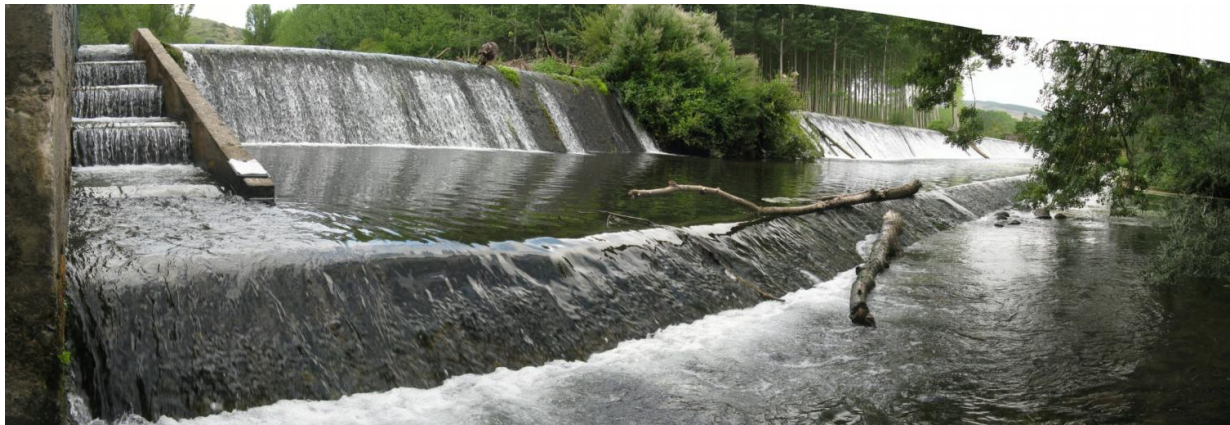
Figura 45. Escala de artesas sucesivas donde se aprecia el elevado salto entre artesas. La entrada a la escala no conecta directamente con el río, por lo que los peces para acceder a ella deberán superar el salto que representa el colchón amortiguador. También se aprecia que el efecto llamada en la entrada del paso es inexistente.
