EVALUACIÓN DE LOS PASOS DE PECES EN LA DEMARCACIÓN DEL EBRO

AÑOS 2017-2018

CONFEDERACIÓN HIDROGRÁFICA DEL EBRO

GRUPO TYPESA

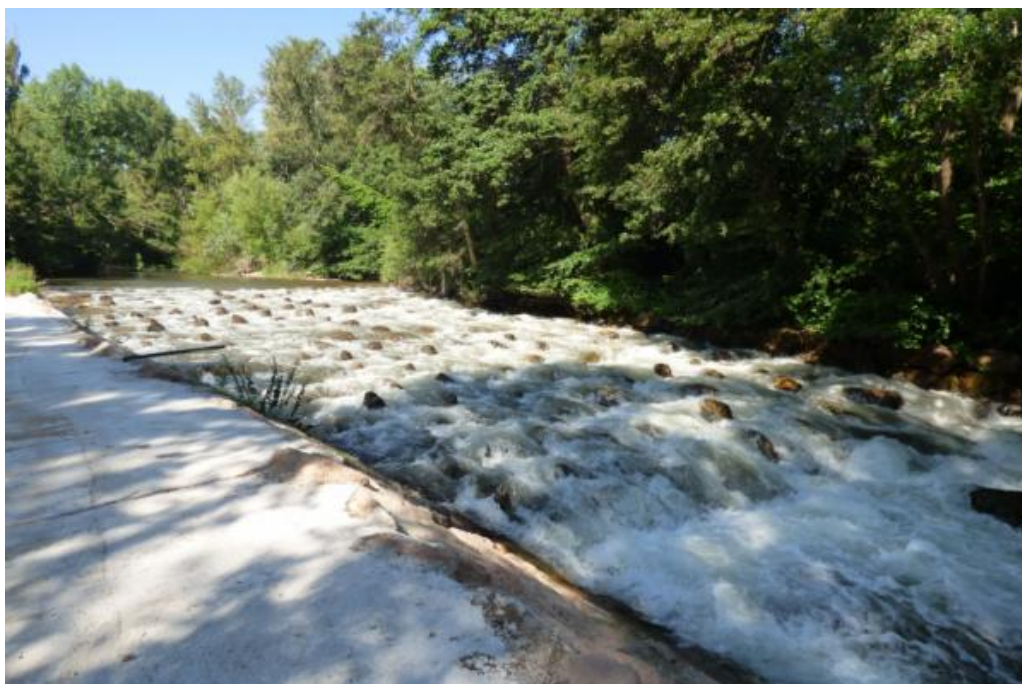
Figura 47. Rampa de bloques de perturbación del azud de la C.R. Ciudad de Cenicero hacia aguas abajo.

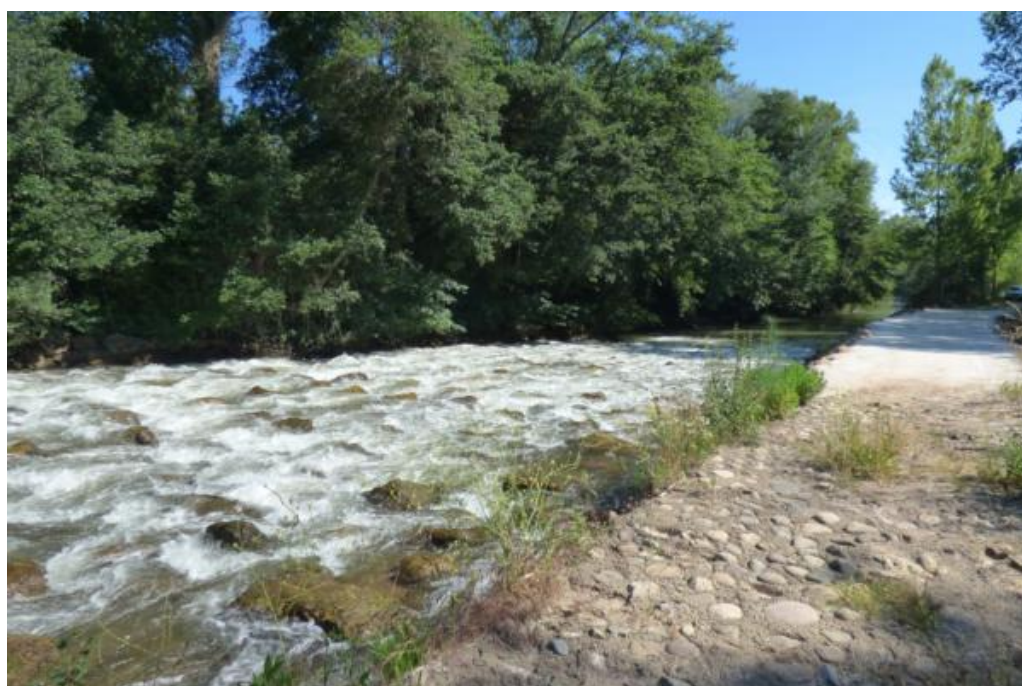
Figura 48. Rampa de bloques de perturbación del azud de la C.R de Cenicero con caudales más bajos durante una visita en el año 2015.

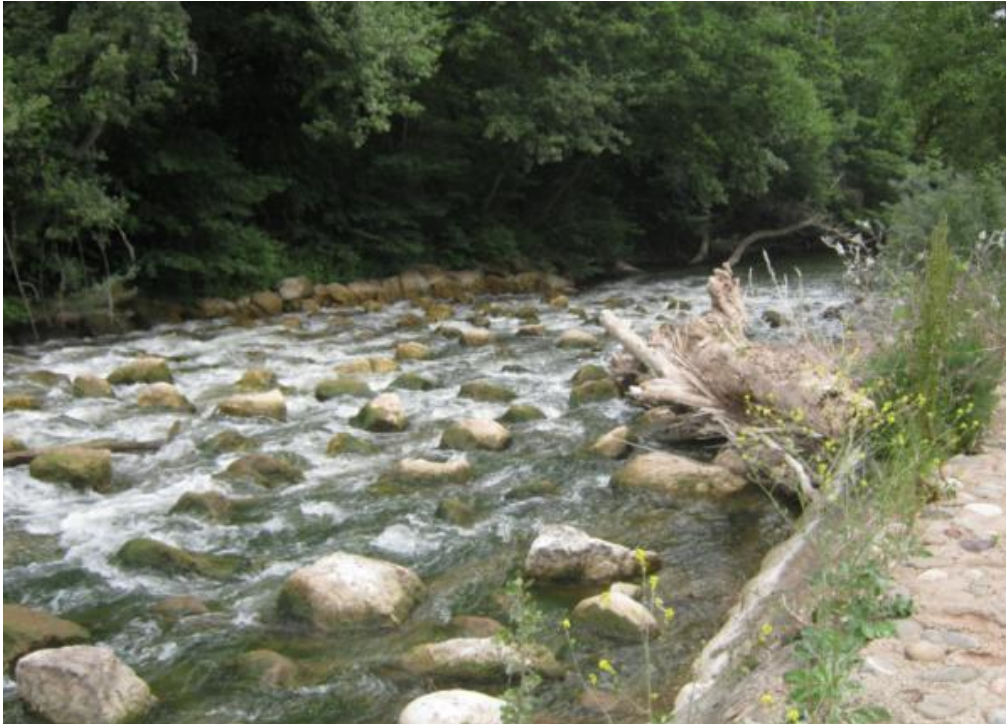
Figura 49. Detalle del inicio de la rampa desde aguas arriba donde los bloques de perturbación son de menores dimensiones

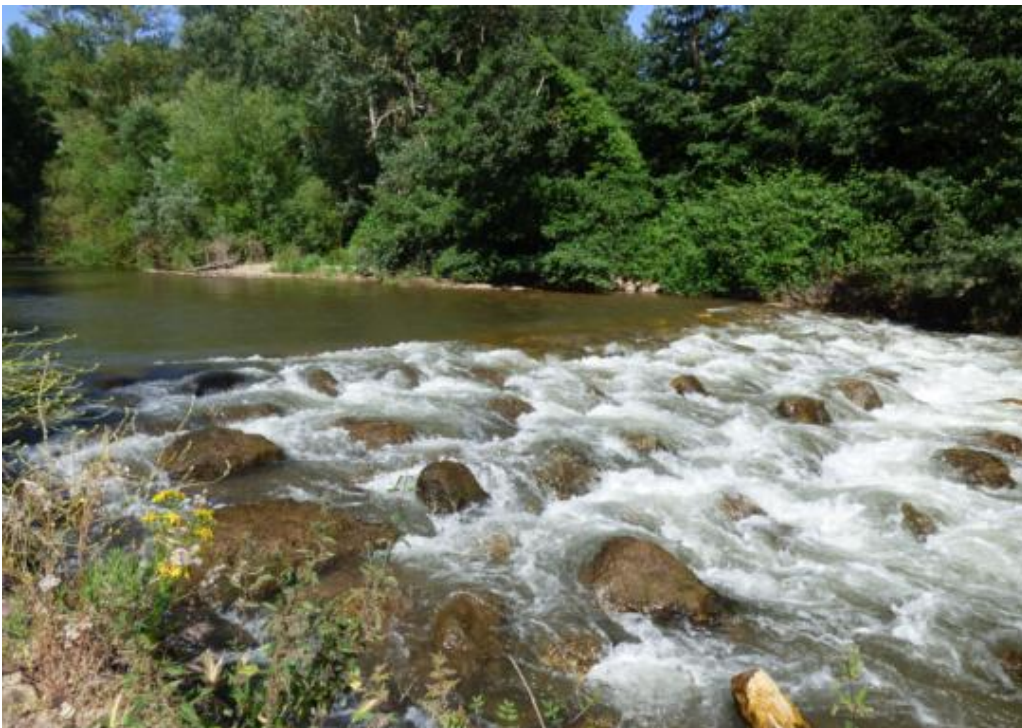
Figura 50. Detalle de la entrada al paso para los pece. Esta zona al no disponer de colchón amortiguador aguas se ha descalzado ligeramente, incrementándose el salto de entrada al paso para los peces.

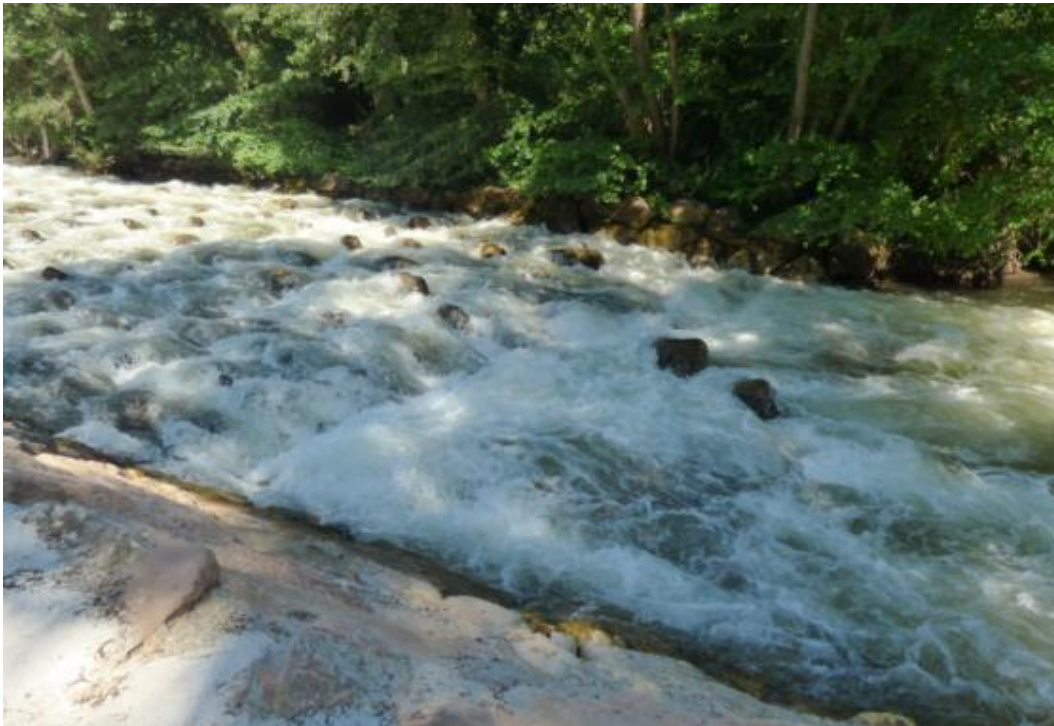
Figura 51. Detalle de la entrada al paso desde aguas abajo en el año 2015. La entrada al paso ya se encontraba ligeramente descalzada

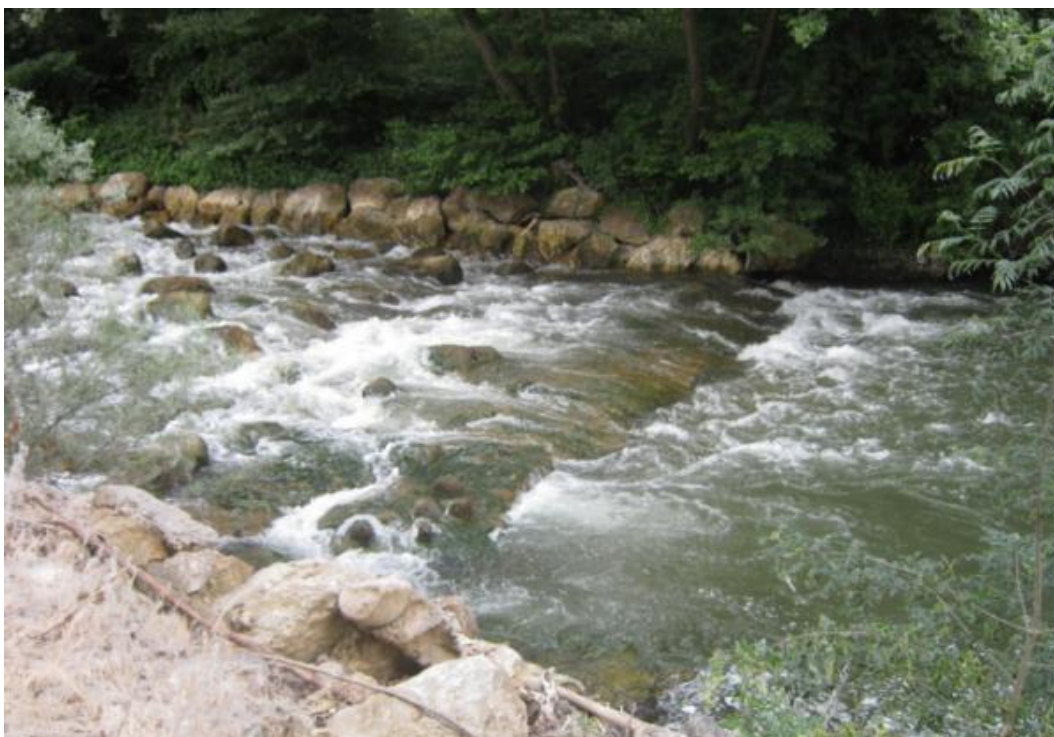
Figura 52. Azud y el paso de peces de la CH de Lugar del Río. Se trata de una escala de artesas de dimensiones reducidas; los saltos y el escaso calado hacen que sea impermeable para la mayor parte de los peces.

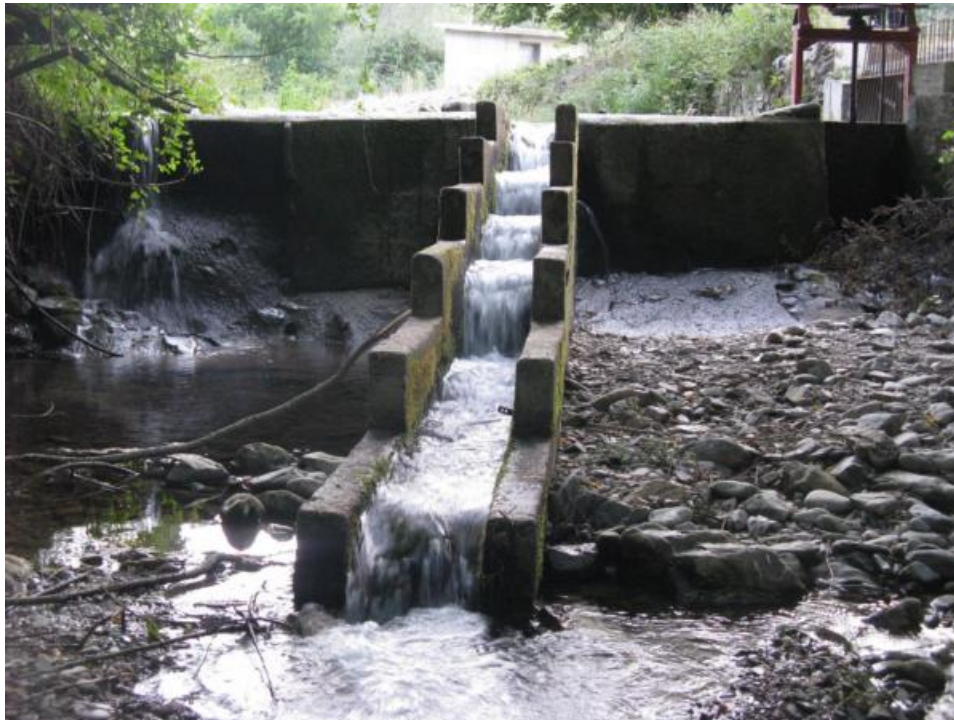
Figura 53. Vista desde aguas arriba de la entrada de caudal a la escala donde se aprecia que el azud está totalmente colmatado.

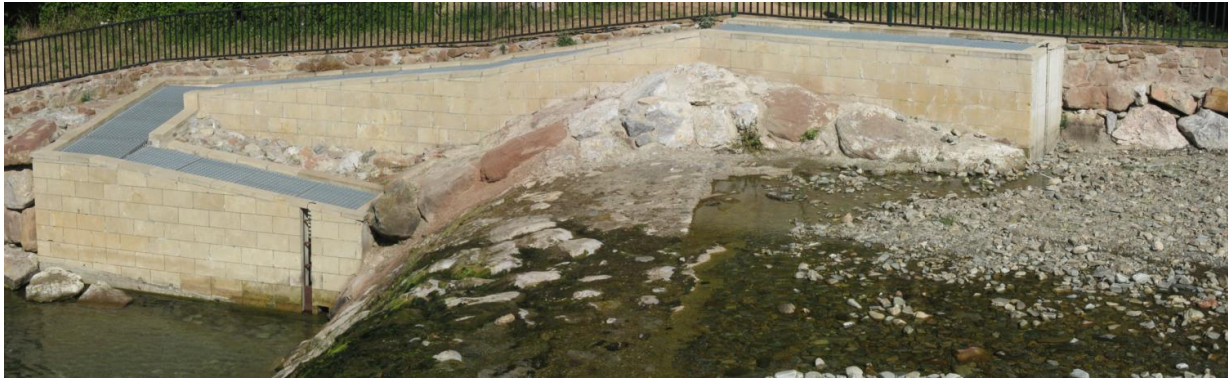
Figura 55. Escala de peces en el azud de Ezcaray, río Oja, durante el periodo estival donde apenas circula caudal por el río.

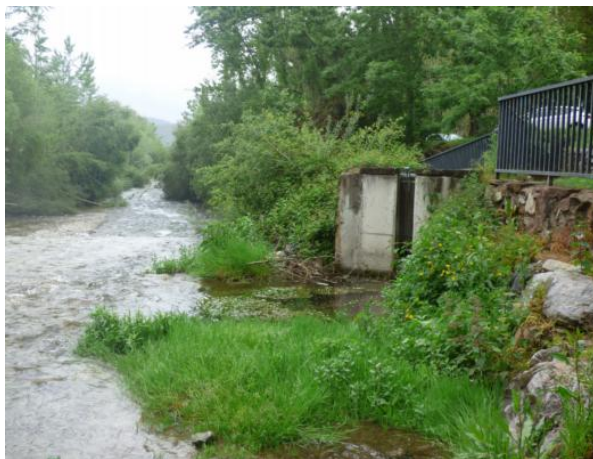
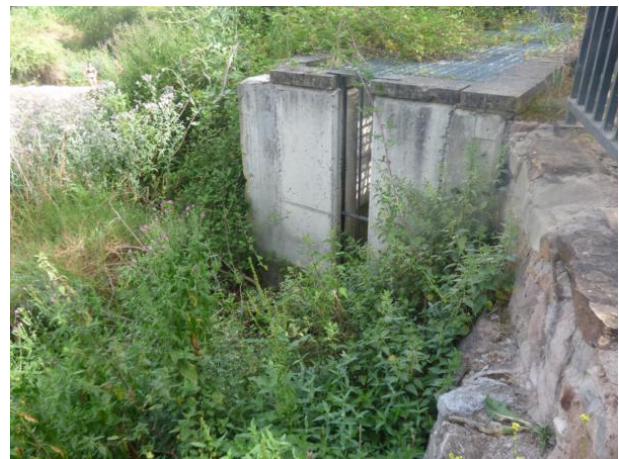
Figura 56. Entrada de caudal a la escala de peces de Ezcaray. Izquierda, mayo de 2018 y, derecha, agosto de de 2018.

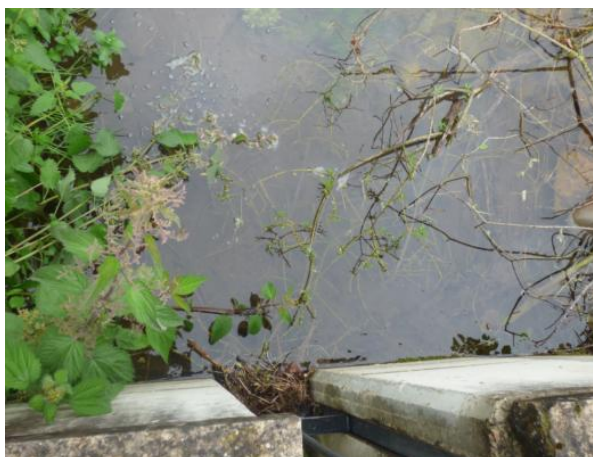
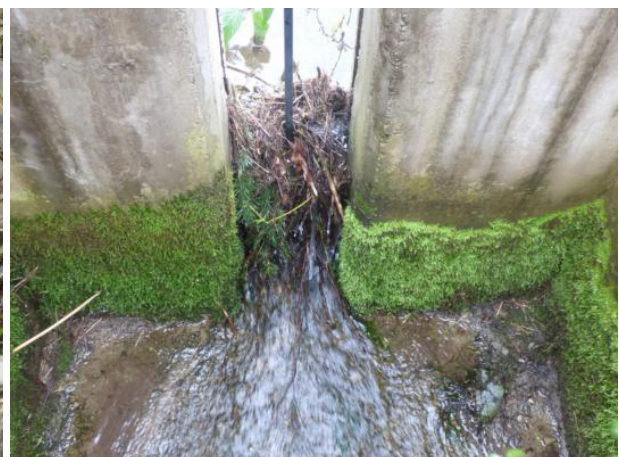
Figura 57. Detalle de la entrada de caudal al paso en mayo de 2018. Como puede apreciarse, la entrada de caudal se encuentra obstruida por materia orgánica que limita la entrada de caudal al paso.

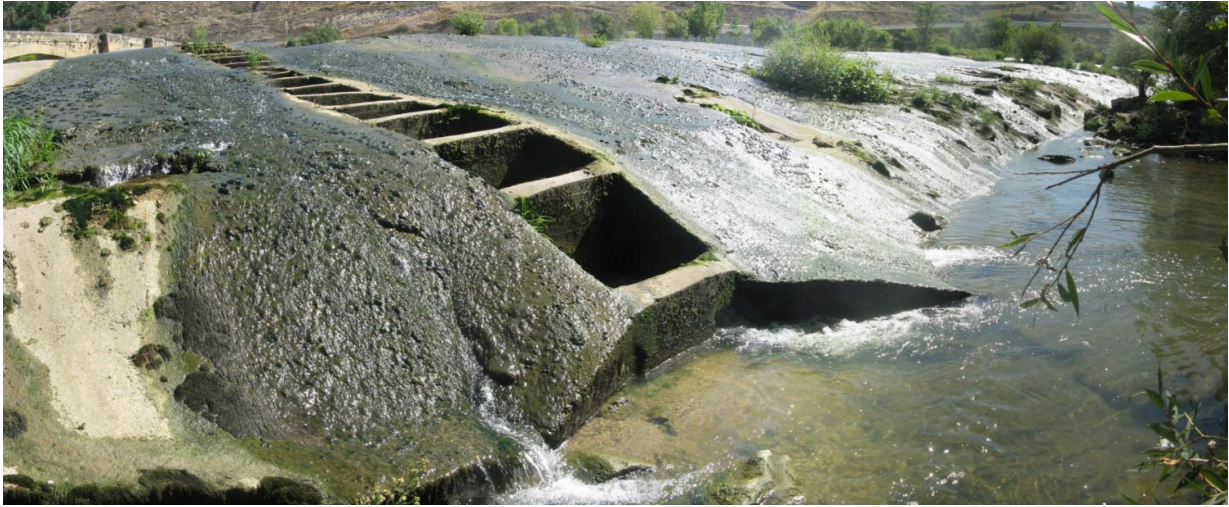
Figura 59. Escala de peces del azud de la CH de San Vicente de la Sonsierra. La llamada en la zona de la entrada al paso es muy baja.

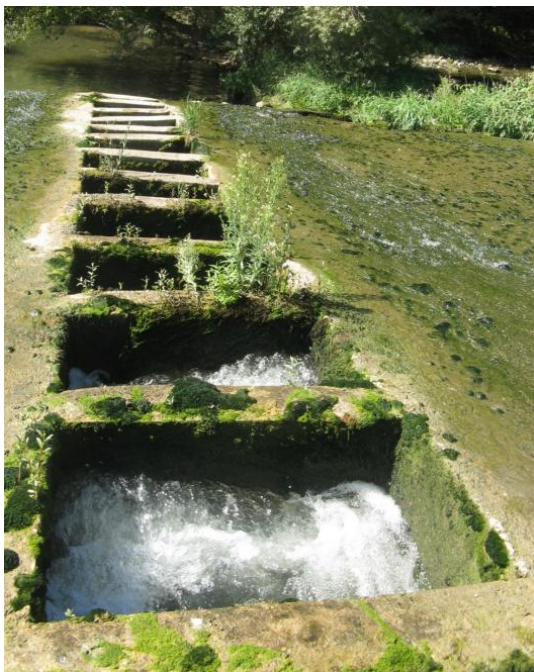
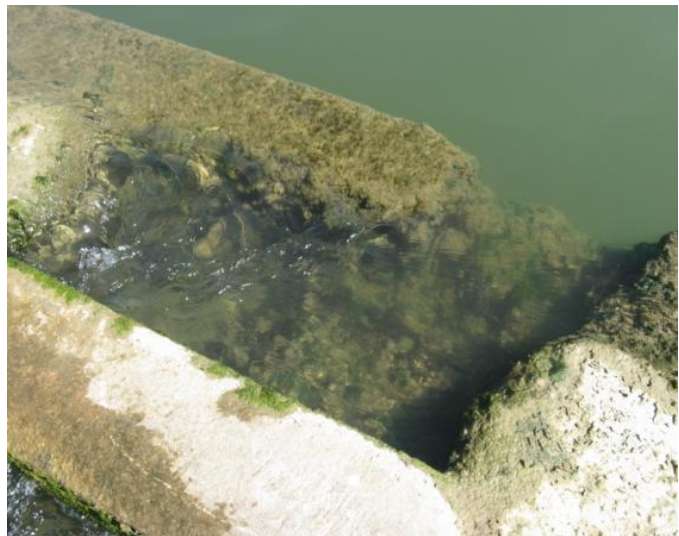
Figura 60. Vista del paso excavado en el azud (izquierda) y a entrada de caudal al paso, cuando circula poco caudal por el río y este no rebosa por el azud el caudal entra a través de un orificio sumergido. El día de la visita el calado en el interior de las artesas era muy bajo.

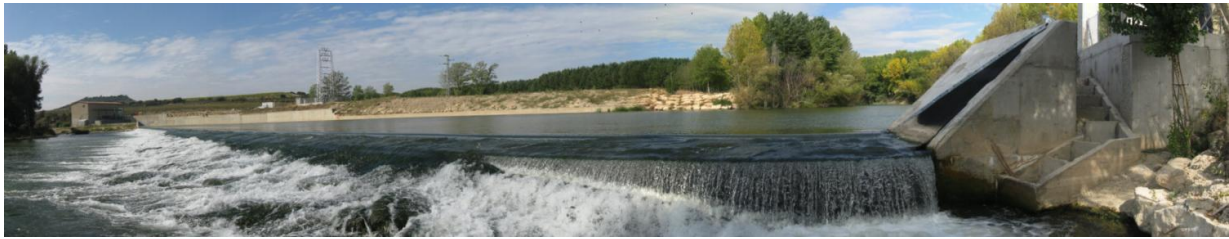
Figura 61. Azud neumático de la CH de Río Antiguo que cuando se realizó la fotografía se encontraba deshinchada. El paso de peces se localiza en el costado de la margen izquierda

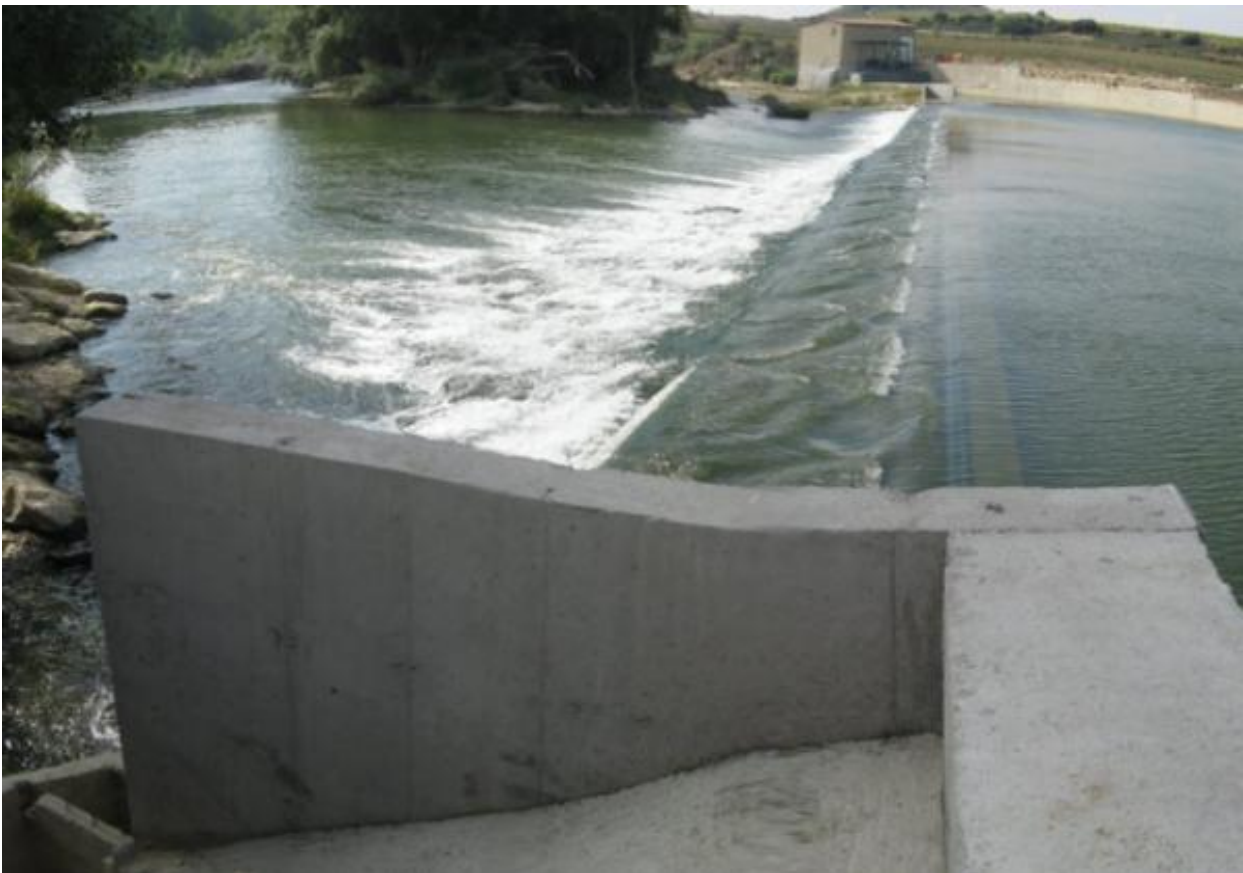
Figura 62. Vista del azud de la CH. de Río Antiguo desde la margen izquierda.

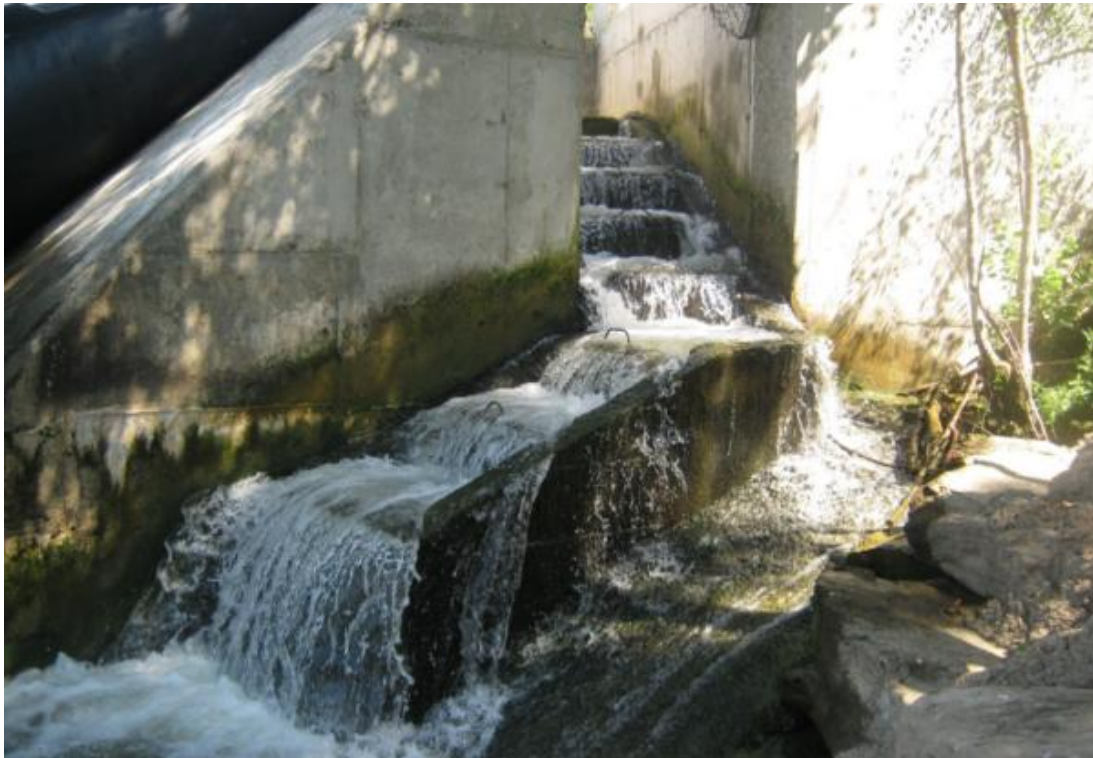
El siguiente paso evaluado es el de la CH de Río Antiguo, se trata de una escala de artesas de reducidas dimensiones cuyo emplazamiento es correcto. No obstante, presenta varias deficiencias; la entrada de aguas abajo está muy descolgada de la lámina del río, la entrada de caudal al paso no está correctamente dimensionada, los vertederos no son regulares, etc lo que hacen que el paso presente un grado de permeabilidad para los peces nulo.

Figura 63. Escala de artesas del azud de la CH de Río Antiguo totalmente desbordada donde se puede apreciar el salto que hay entre la lámina del río de aguas abajo del azud y la primera artesa

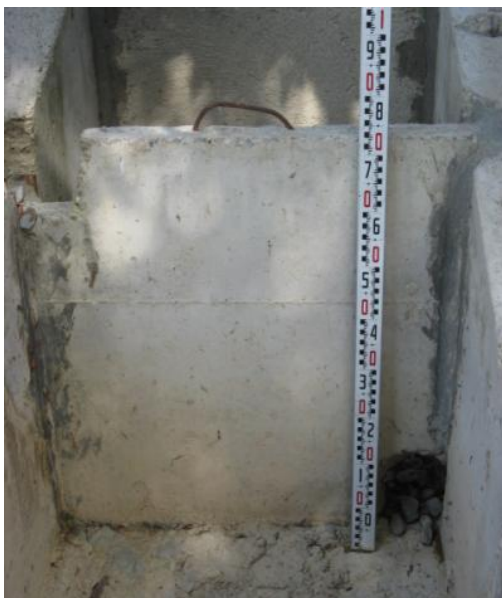
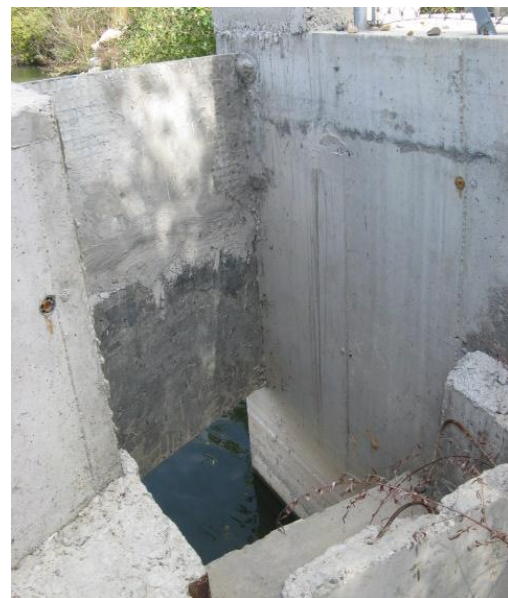
Figura 64. Izquierda, interior de una artesa de la CH de río Antiguo. Derecha, vista de la entrada de caudal al paso del azud de la CH de río Antiguo

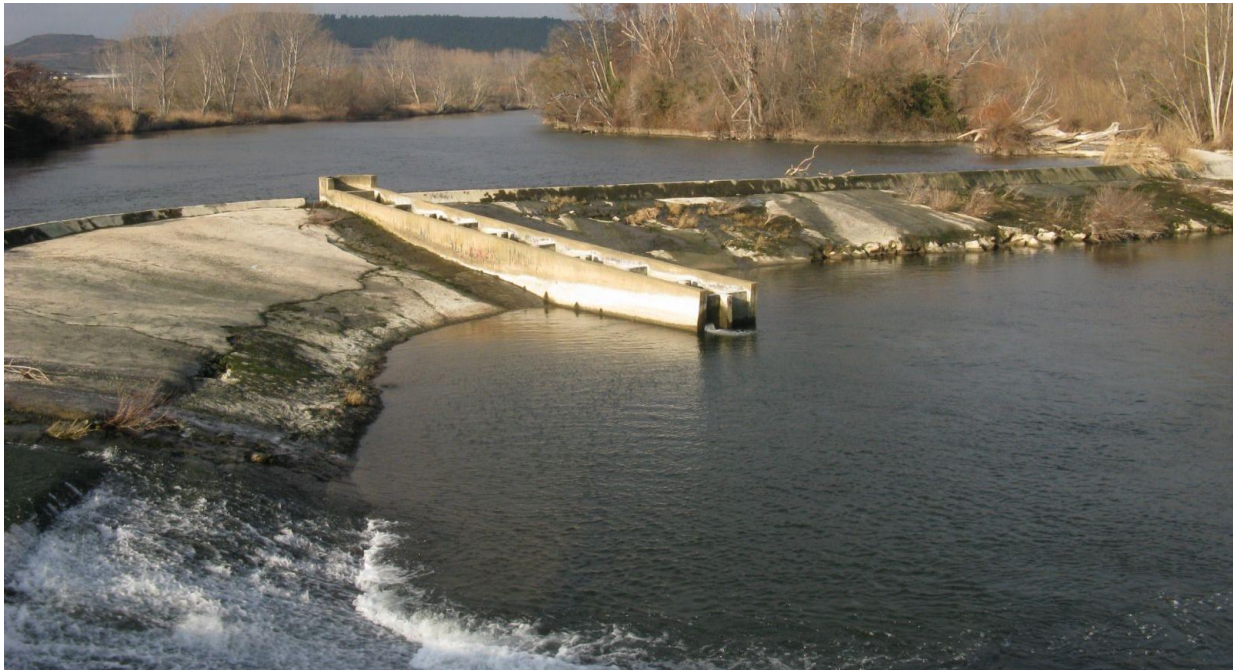
Figura 65. Escala de artesas sucesivas del azud de la CH de Buicio, localizado en el costado de la margen derecha. La foto se corresponde con un periodo de aguas bajas, durante estos periodos apenas circula caudal por el paso ni existe caudal de llamada.

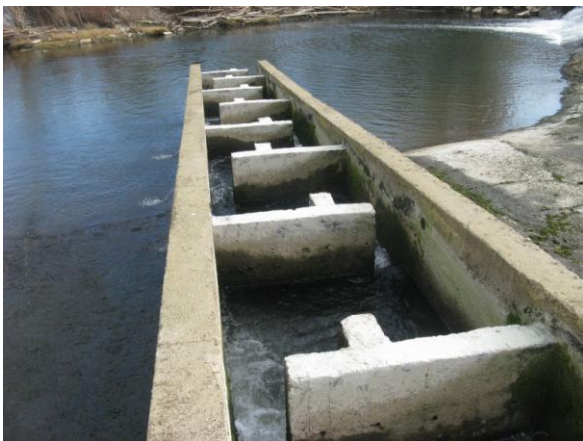
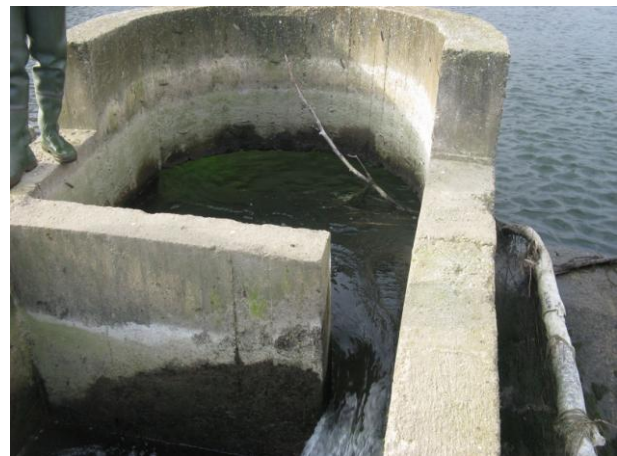
Figura 66. Vista de aguas arriba de la escala de Buicio. Los deflectores del interior de las artesas se construyeron aguas abajo de los tabiques interiores en vez de aguas arriba. La función de estos dispositivos es romper la corriente en la zona del vertedero (derecha). Deflector de la primera artesa (entrada de caudal) el cual evitan en gran medida la entrada de flotantes a la escala, derivándolos hacia los laterales de esta (izquierda).

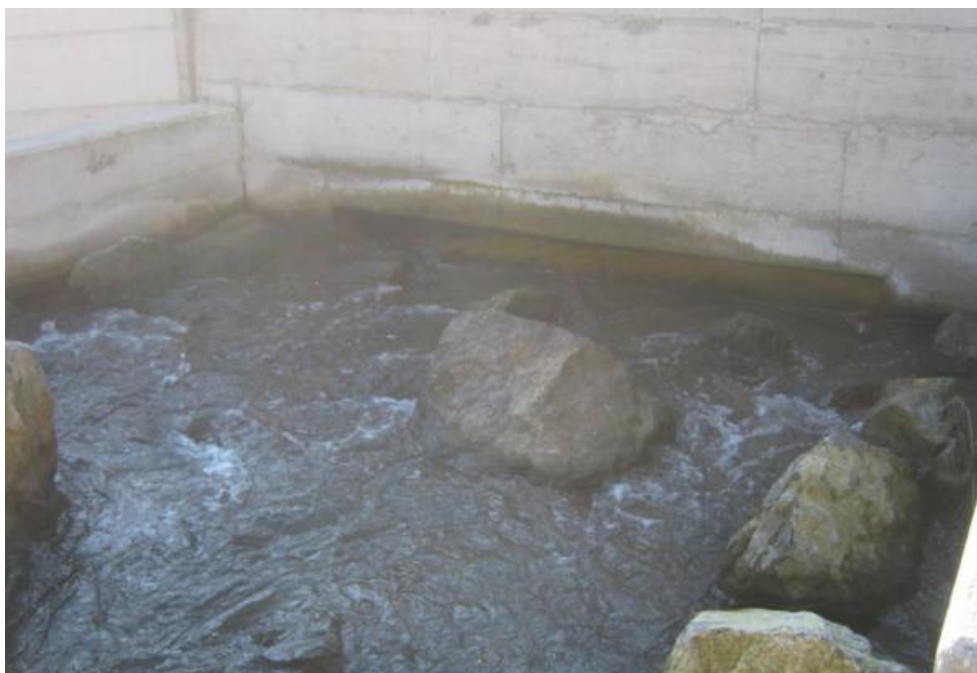
Figura 67. Entrada de caudal a la rampa de bloques de perturbación de la CH de Buicio.

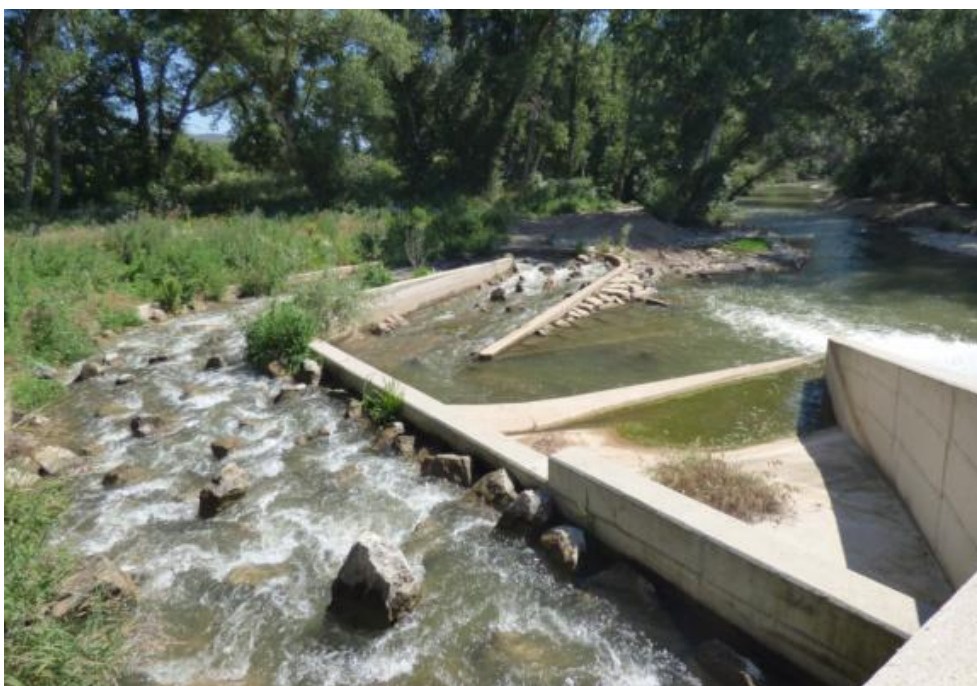
Figura 68. Rampa de bloques de perturbación de la CH. de Buicio

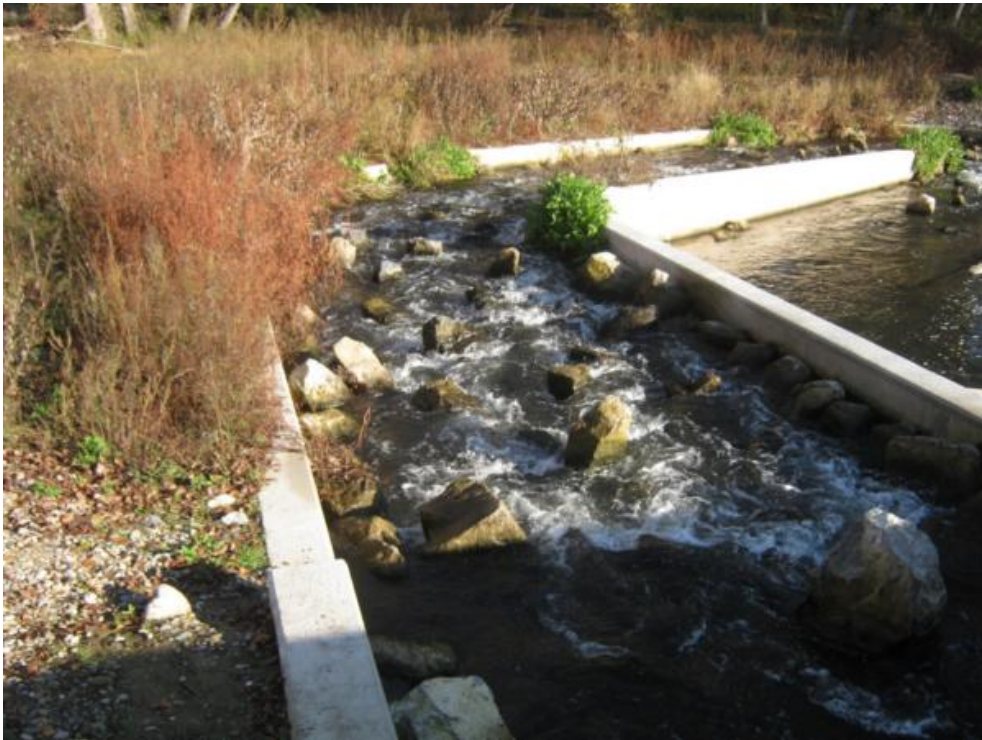
Figura 69. Primer tramo de la rampa de bloques de perturbación de la CH de Buicio.

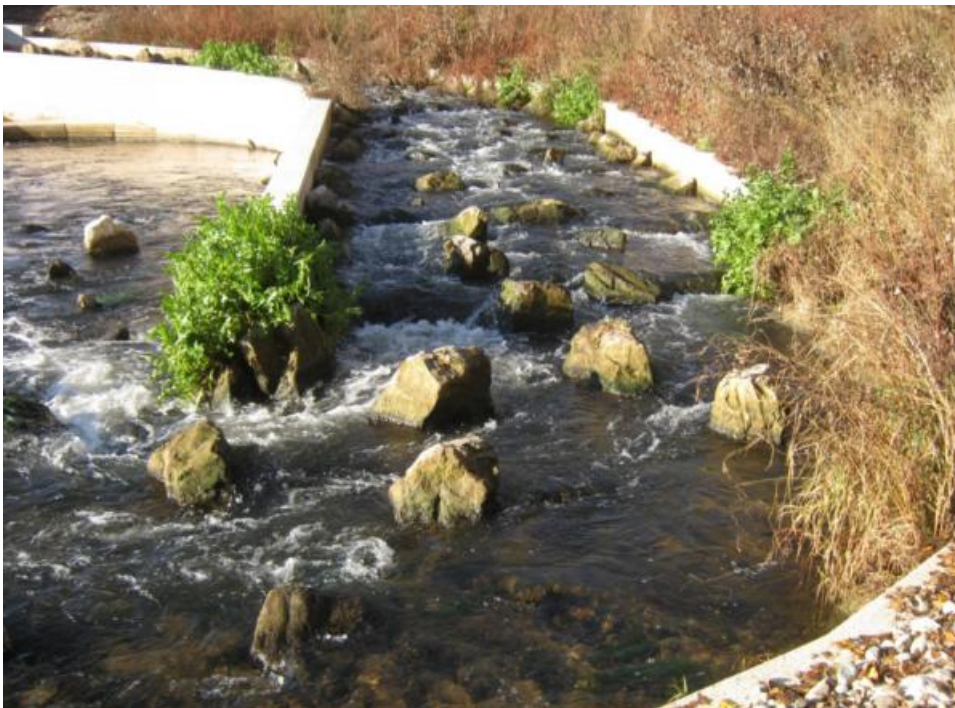
Figura 70. Tramo previo al giro de 180 ° de la rampa de bloques de perturbación de la CH de Buicio.

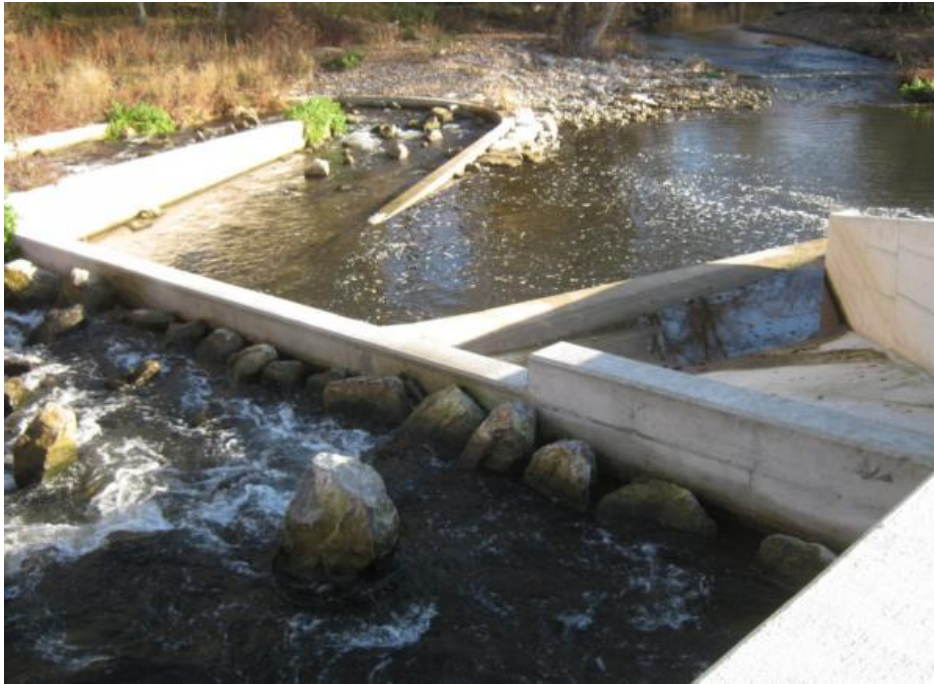
Figura 71. Entrada a la rampa para los peces en donde se aprecia que el caudal de llamada es muy bajo.

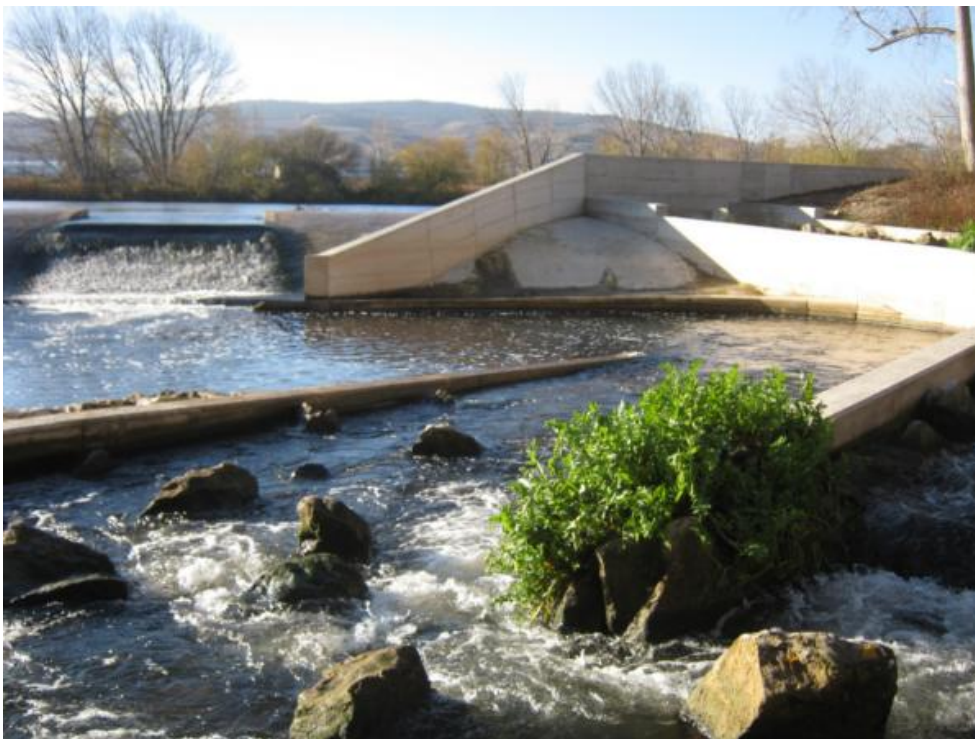
Figura 72. Vista del rebaje practicado en el azud para incrementar el caudal en la entrada de la rampa y permitir las migraciones descendentes.

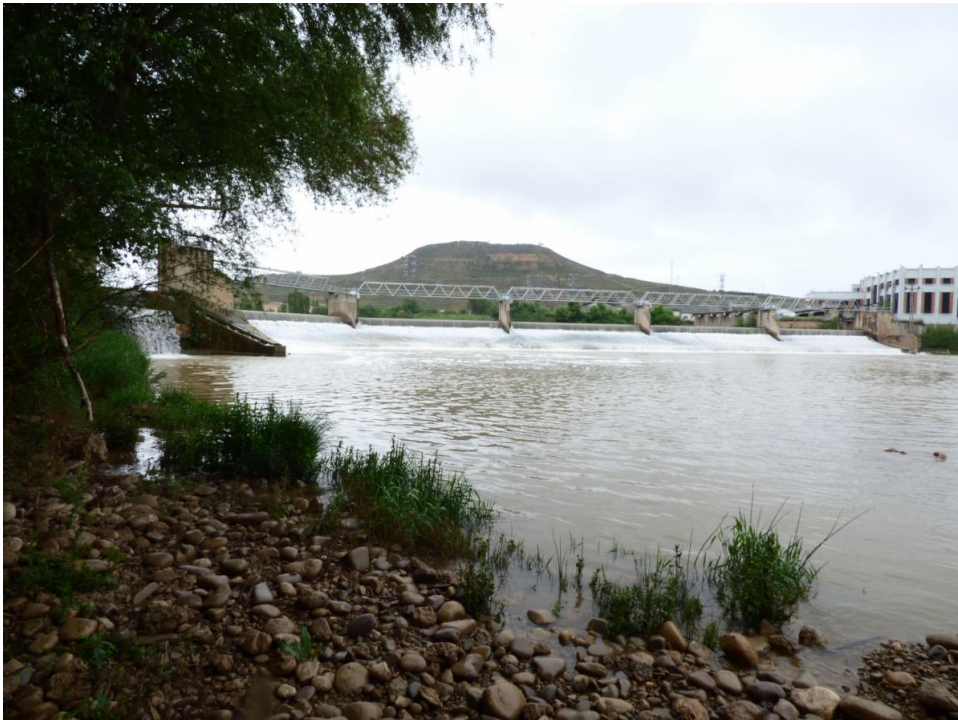
Figura 73. Azud de la CH de Las Norias donde el paso se localiza en el costado de la margen derecha

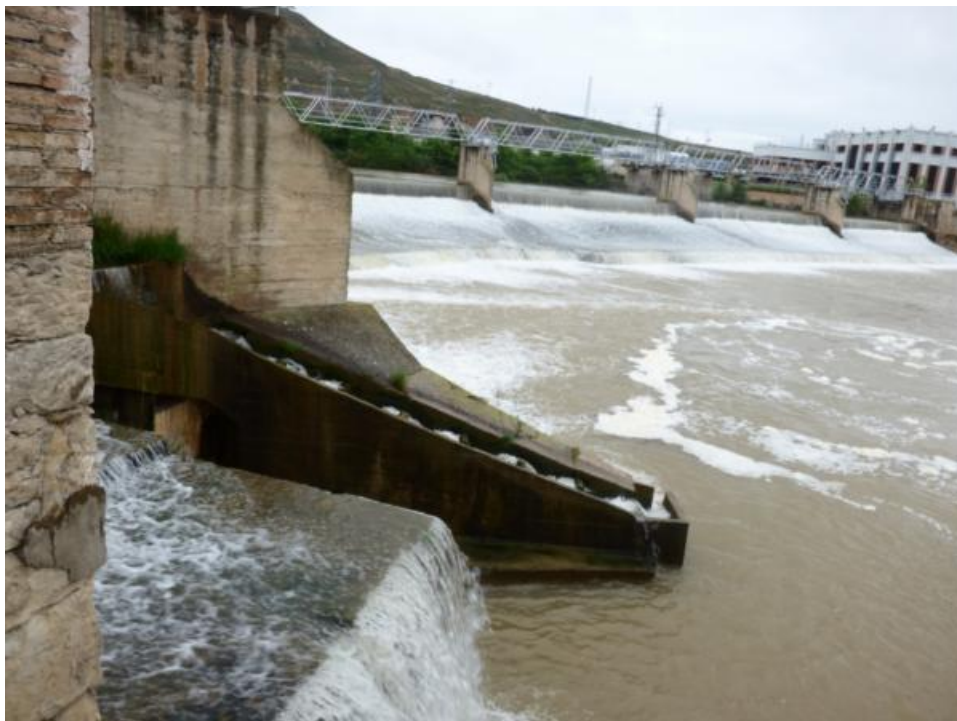
Figura 74. Escala de peces de la CH de Las Norias cuyo grado de funcionamiento es nulo

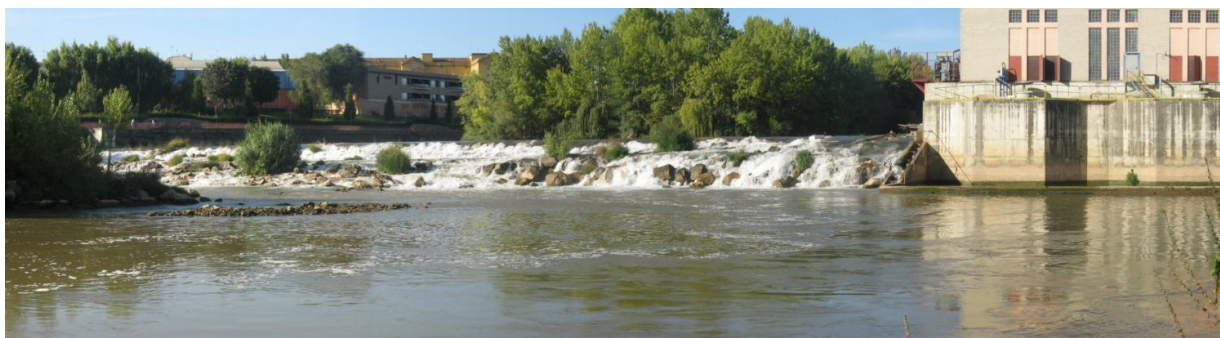
Figura 75. Azud de la CH de Logroño. El paso se localiza en el costado de la margen izquierda, próximo a la zona de desagüe de las turbinas. El emplazamiento del paso es el correcto, no obstante las dimensiones del paso y la falta de mantenimiento del mismo hacen que su grado de funcionamiento sea nulo.

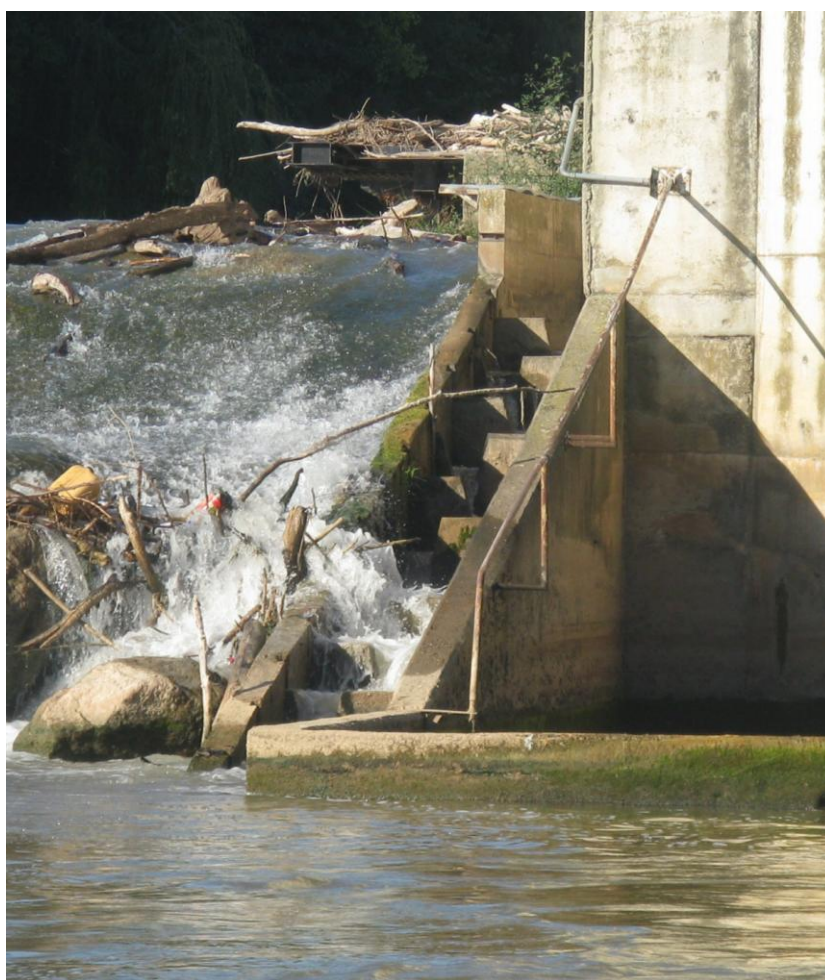
Figura 76. Vista del paso de peces de la CH. de Logroño fuera de uso, apenas circula caudal por él y al no estar sobredimensionados los muros laterales entra caudal desde el paramento del azud.

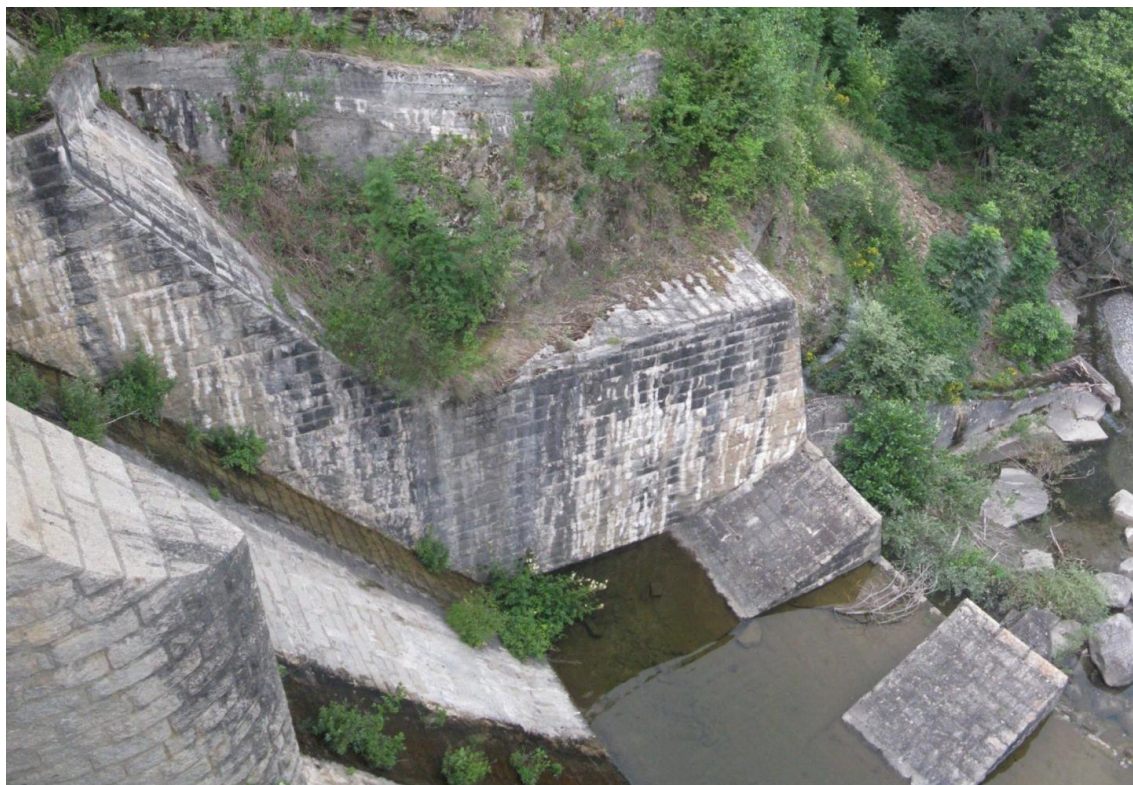
El resto de pasos se encuentran en el curso del Noguera Pallaresa. El ubicado más aguas arriba se localiza en la Presa de Torrasa, el siguiente aguas abajo en el del Azud de Llavorsi, ambos presentan un grado de permeabilidad nulo. Este último presenta una falta de mantenimiento, en el caso de mejorarse esta deficiencia el paso podría ser permeable en determinados momentos para la trucha común. El otro paso se localiza en el azud de la Central Hidroeléctrica de Sosis y presenta un grado de permeabilidad nulo o muy bajo, ya que en determinados momentos la entrada para los peces se queda descolgada de la lámina del río de aguas abajo del azud.

Figura 3. Vista de la presa de la Torrasa y de la escala de peces que se localiza en la margen izquierda del obstáculo. Este paso presenta una elevada pendiente.

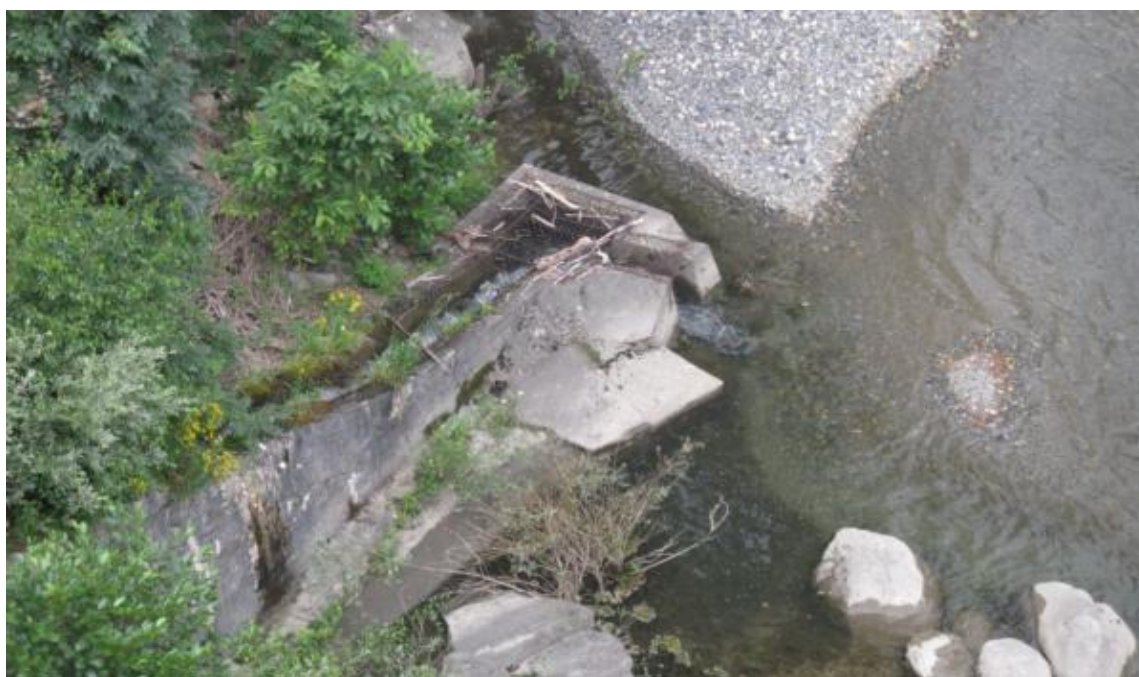
Figura 4. Detalle de la entrada a la escala por la que apenas circula caudal y no existe caudal de llamada.

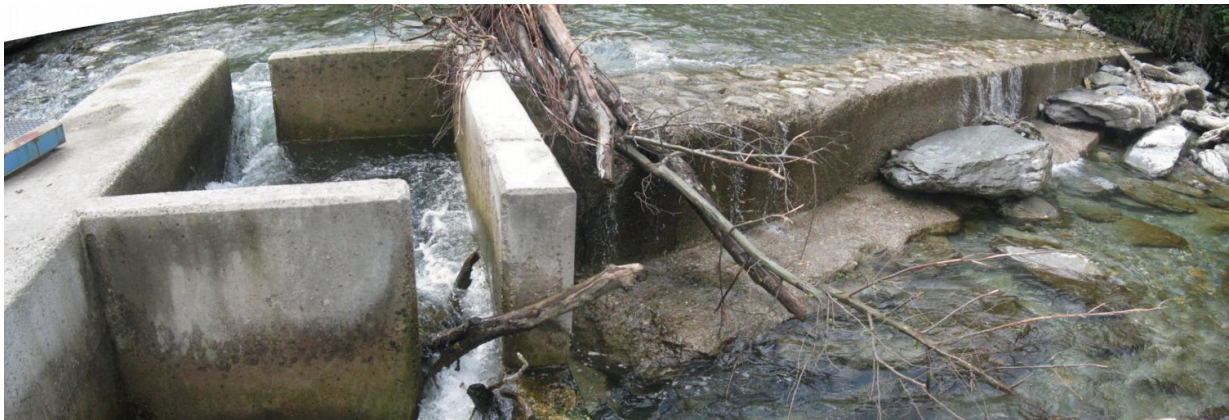
Figura 5. Primera artesa del paso del azud del Ayto. de Llavorsí. Se puede observar que en el momento de la visita en el vertedero había obstruido parcialmente el vertedero que comunica las dos artesas del paso.

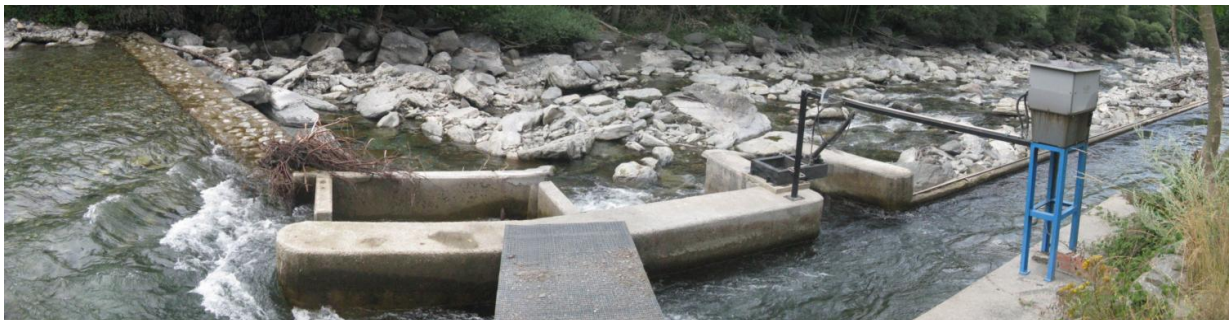
Figura 7. Vista de las dos artesas de la escala. Como puede observarse el salto entre la primera y la segunda artesa es importante, este salto es mayor debido a la rama que obstruye parcialmente el vertedero.
