EVALUACIÓN DE LOS PASOS DE PECES EN LA DEMARCACIÓN DEL EBRO

AÑOS 2017-2018

CONFEDERACIÓN HIDROGRÁFICA DEL EBRO

GRUPO TYPESA

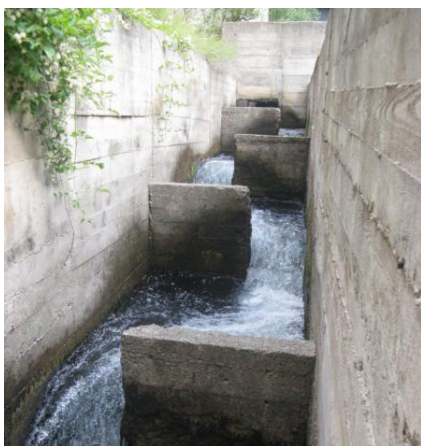
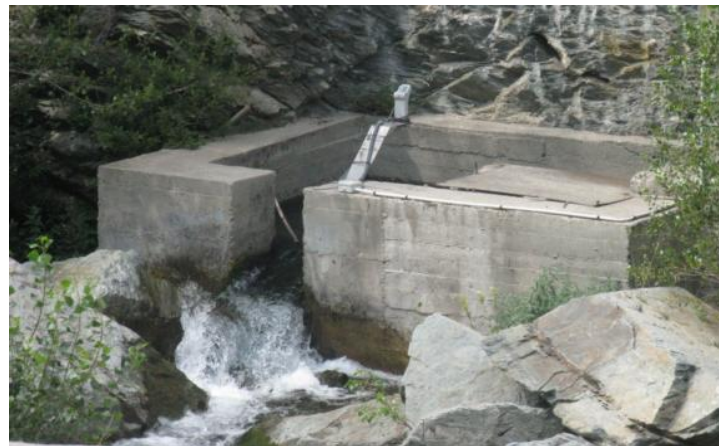
Figura 11. Vista del interior del paso (izquierda) donde el vertido entre alguna de las artesas es semisumergido. A la derecha se presenta una imagen de la entrada al paso de peces la cual se encuentra desconectada de la lámina del río de aguas abajo.

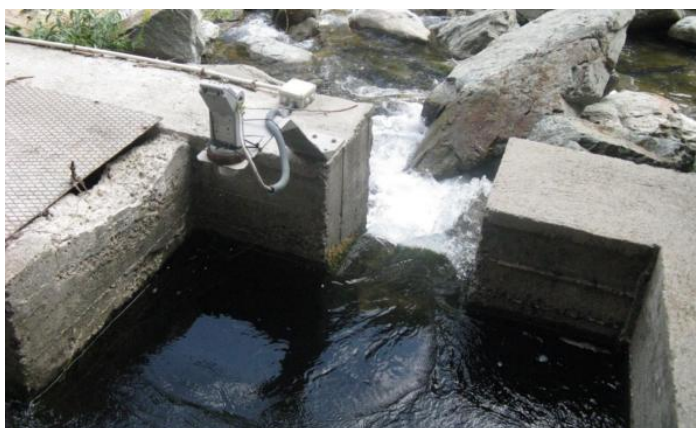
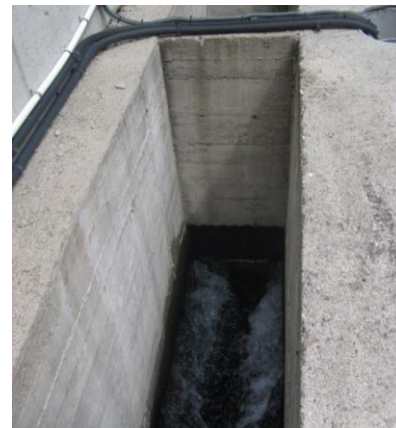
Figura 12. medidor de nivel (izquierda) instalado en la artesa de entrada para los peces. A la derecha compuerta que regula la entrada de caudal al paso, y primera artesa por donde el caudal circula a una velocidad muy elevada y con un calado muy bajo, hecho que condiciona totalmente la funcionalidad del paso.

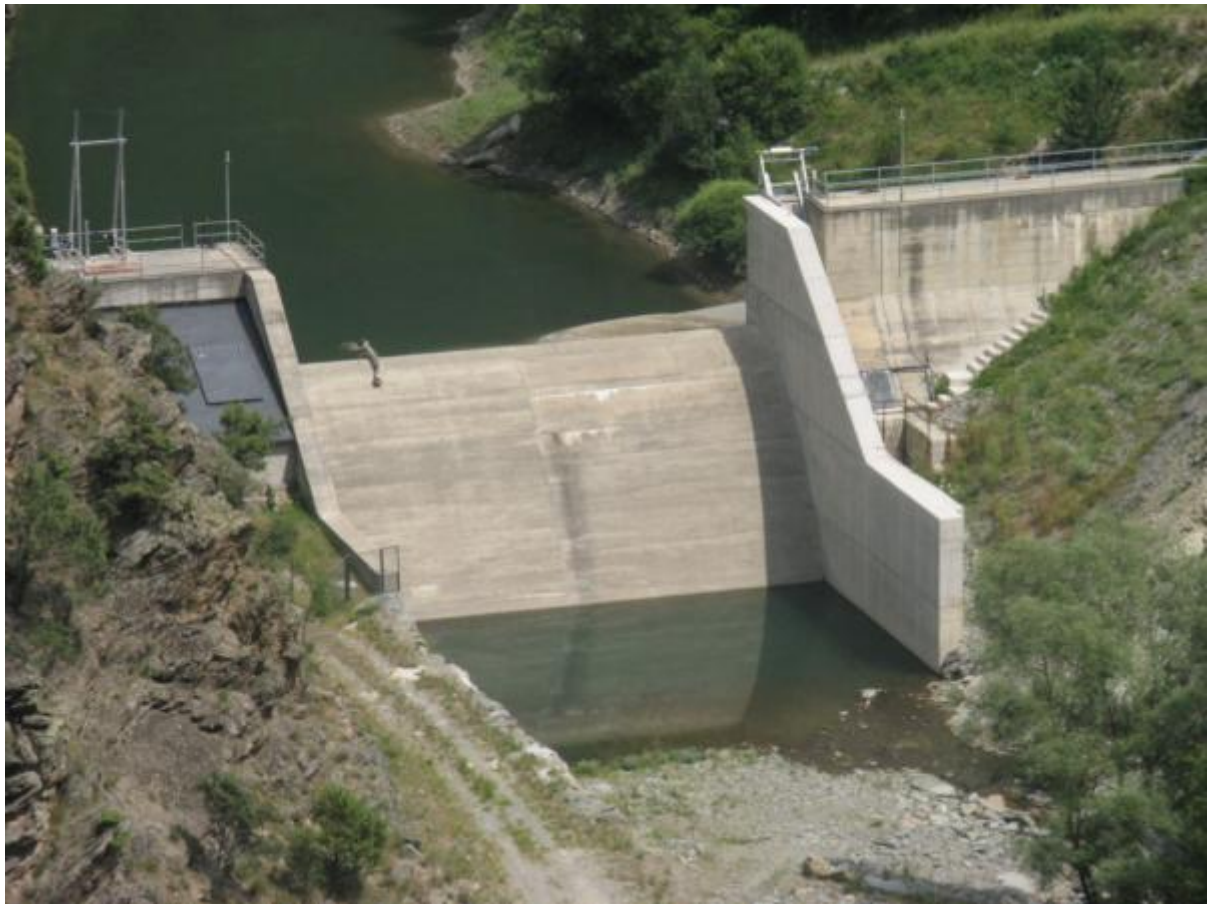
Figura 13. Azud de la CH Malpás. El ascensor es igual al del azud de la CH de Montenartó. No obstante, este paso quedó fuera de servicio después de registrarse una fuerte crecida en el barranco que finaliza en la margen izquierda del azud. Como puede apreciarse el muro de la derecha, donde se localiza en el ascensor, está reconstruido recientemente.

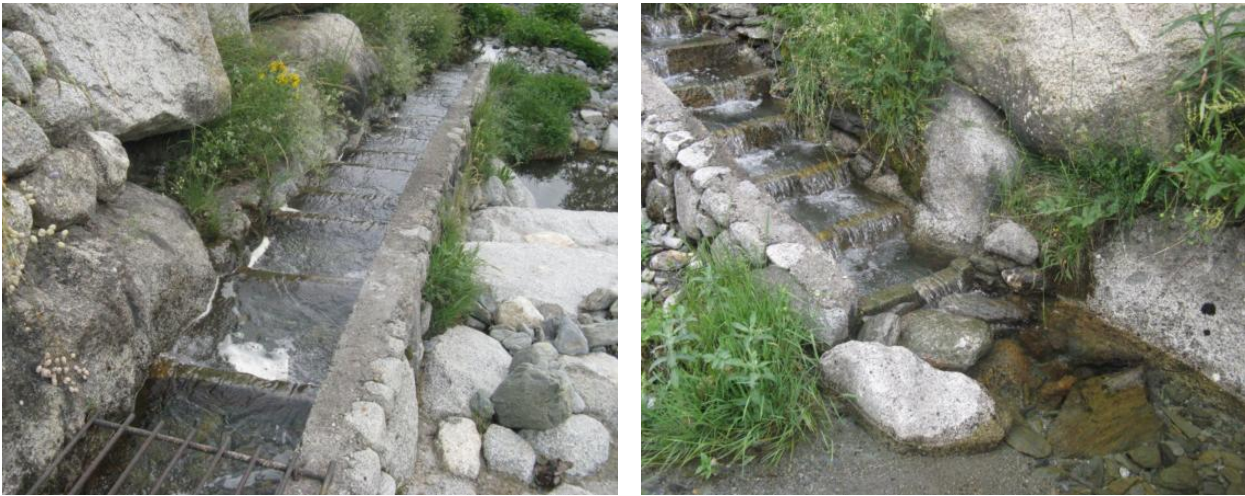
Figura 15. Escala de artesas sucesivas en vertido libre (izquierda) del azud del Salto de Tavascan y la entrada a la misma (derecha) la cual se encuentra parcialmente obstruida por bolos de grandes dimensiones, haciendo muy difícil que un pez pueda entrar en el paso.

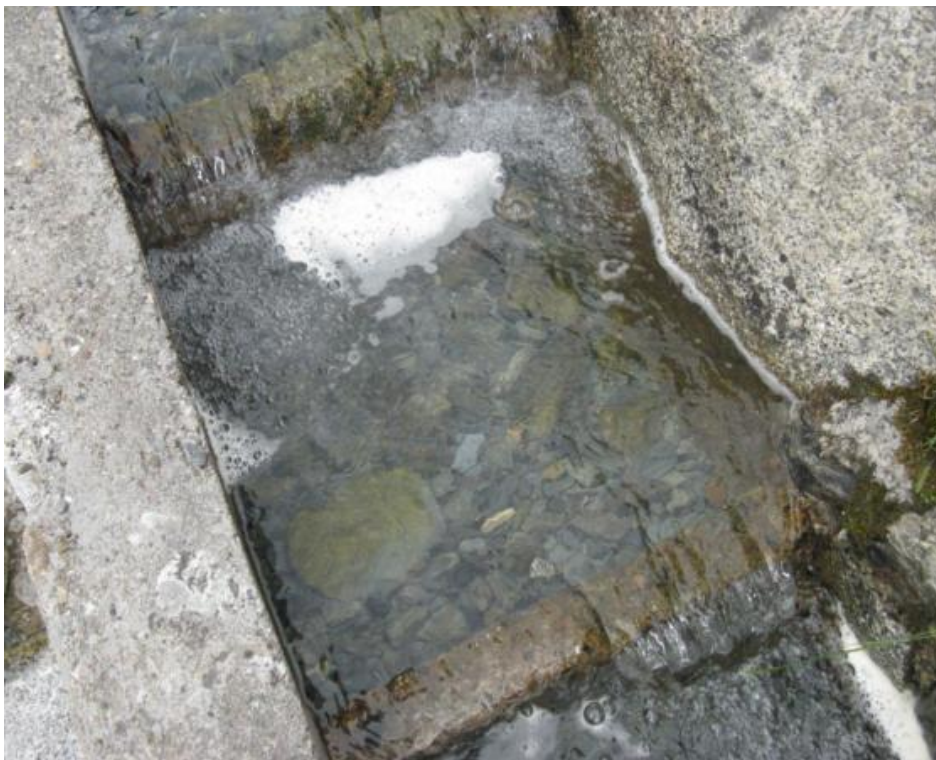
Figura 16. Detalle de una de las artesas en las que se puede apreciar el grado de colmatación de las artesas.

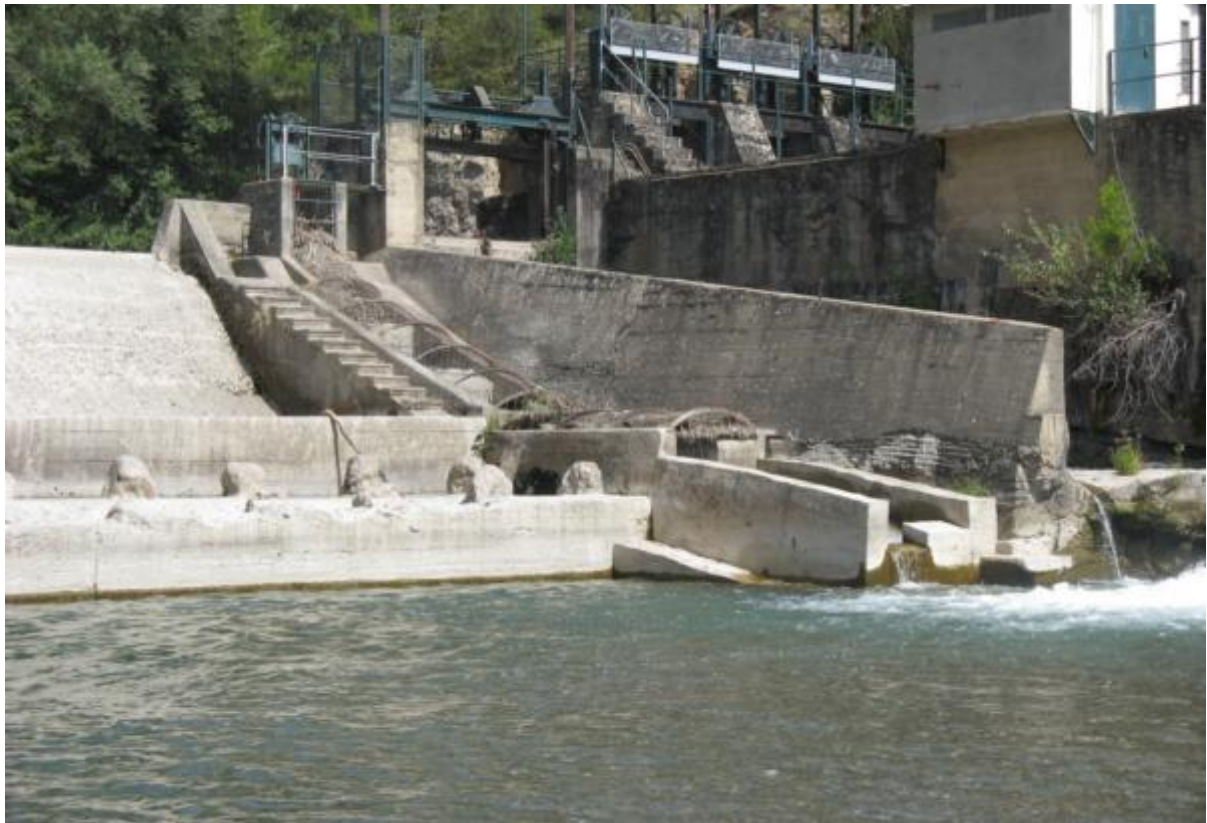
Figura 22. Entradas de la escala de artesas de la presa de Sossis por la que apenas circula caudal. La entrada al paso se encuentra descolgada de la lámina del río de aguas abajo del azud. Las últimas artesas del paso se construyeron en una segunda fase, seguramente por el descenso del nivel del río aguas abajo de la estructura. Cuando circulan caudales altos por el río el nivel de la lámina de aguas abajo se incrementa quedándose la entrada del paso a nivel del río.

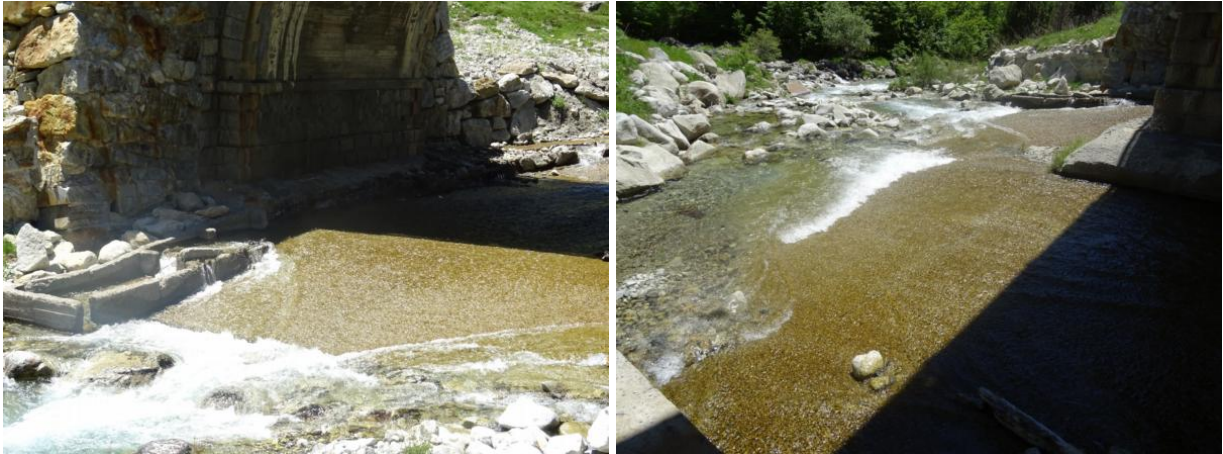
Figura 24. Vista del paso del puente de la N-420 cuya parte inicial está destruida (izquierda) y vista del mismo desde la margen izquierda

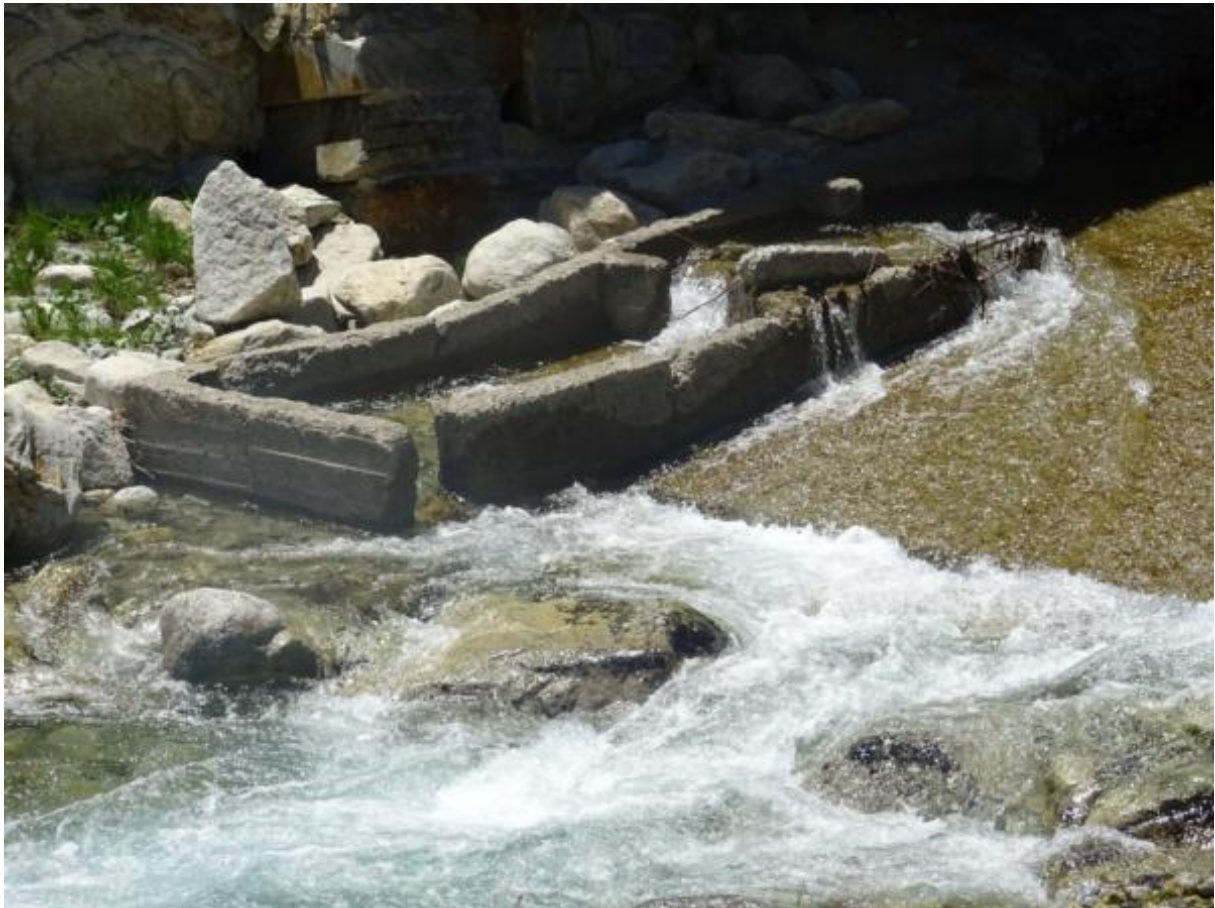
Figura 25. Detalle del tramo final del paso del puente de la N-420 en el que se aprecia el bajo calado de las artesas y el armado de la estructura.

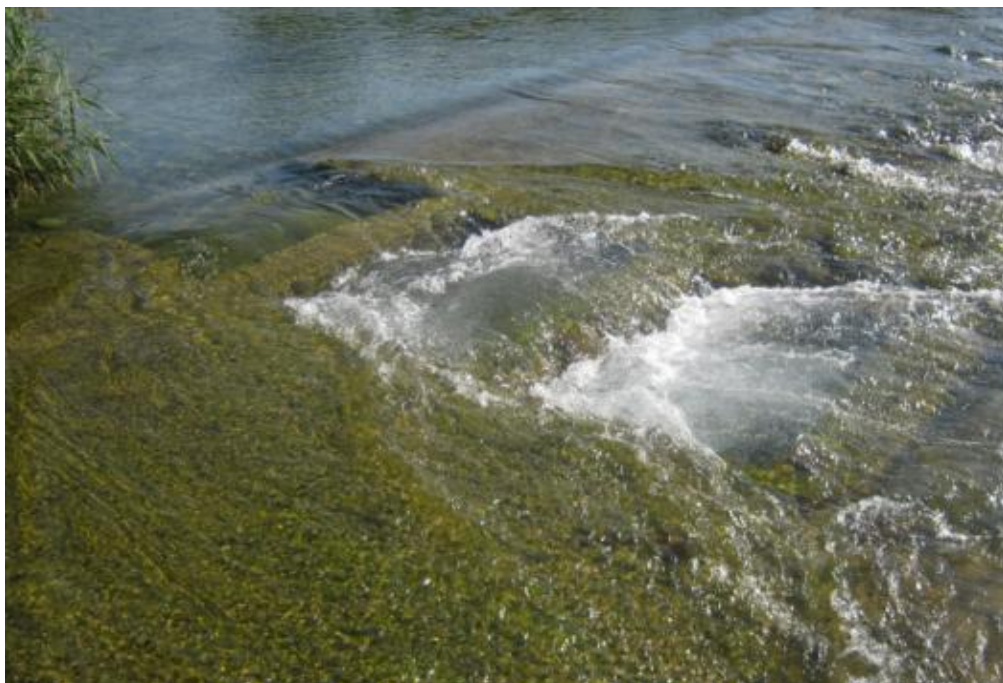
Figura 27. Detalle de la entrada de caudal y las artesas del paso del azud de la piscifactoría de Santa Ana las cuales se encuentran muy colmatadas.

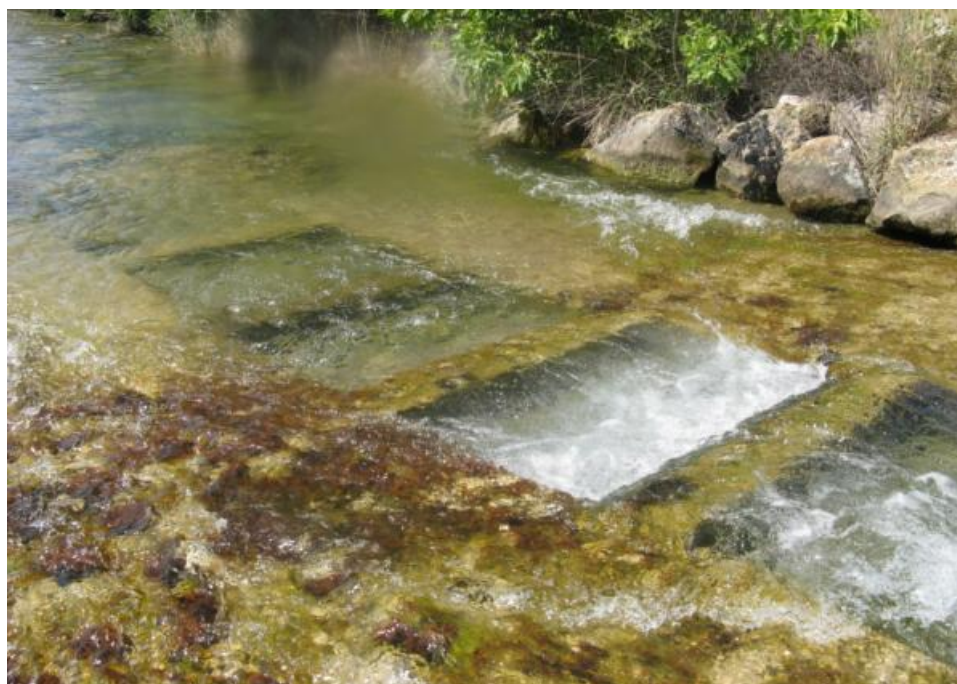
Figura 28. Detalle del paso del azud de la piscifactoría de Santa Ana desde la coronación del azud. En la foto se aprecia la ausencia de llamada en la entrada del paso.

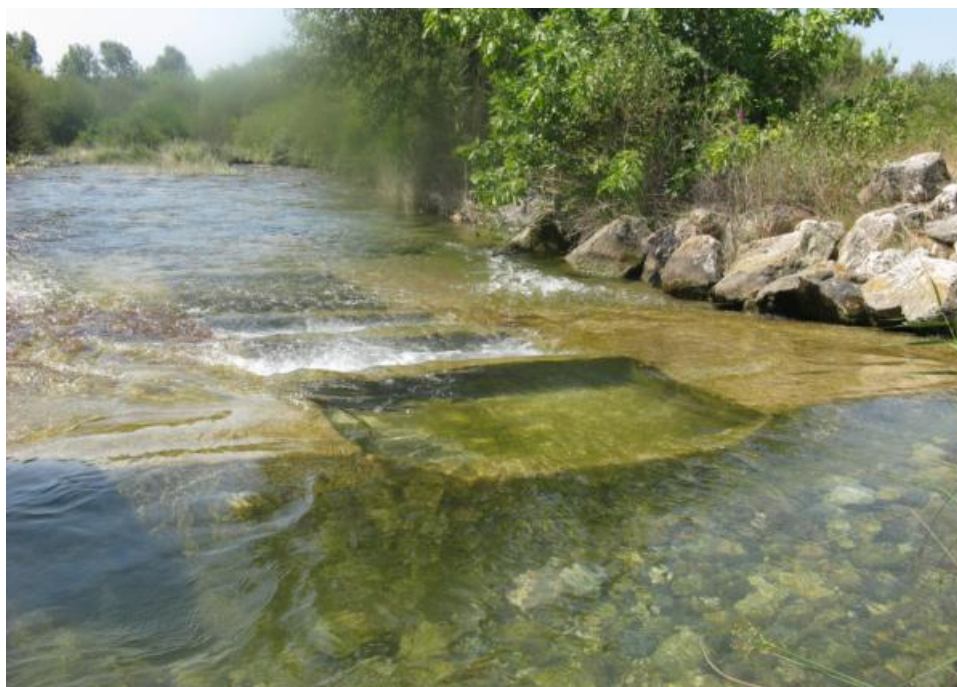
Figura 29. Detalle de la entrada de caudal al paso del azud de la piscifactoría de Santa Ana. El diseño de esta entrada no permite regular la entrada de caudal al paso dependiendo del nivel de la lámina en la coronación del azud.

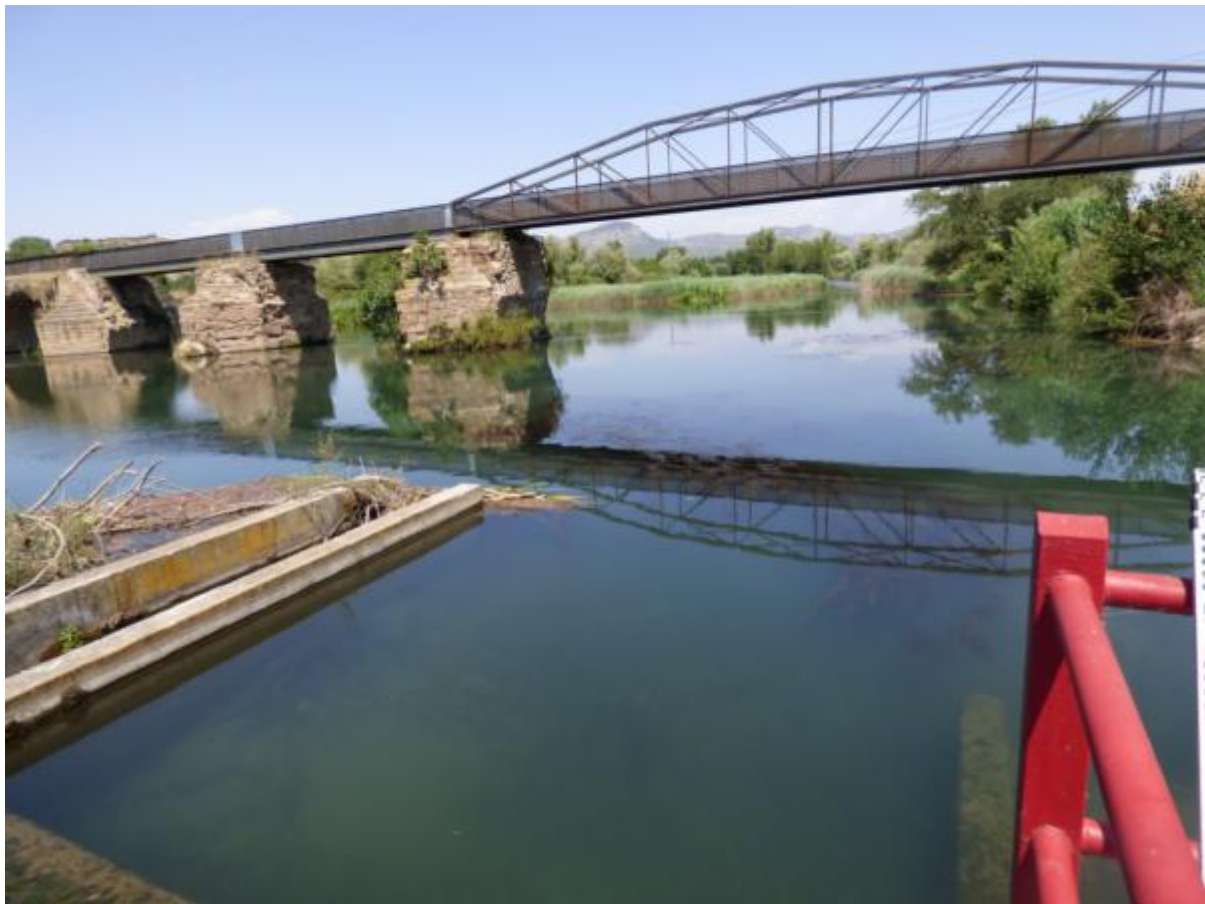
Figura 31. Detalle de la entrada de caudal al paso la cual está obstruida por materia orgánica.

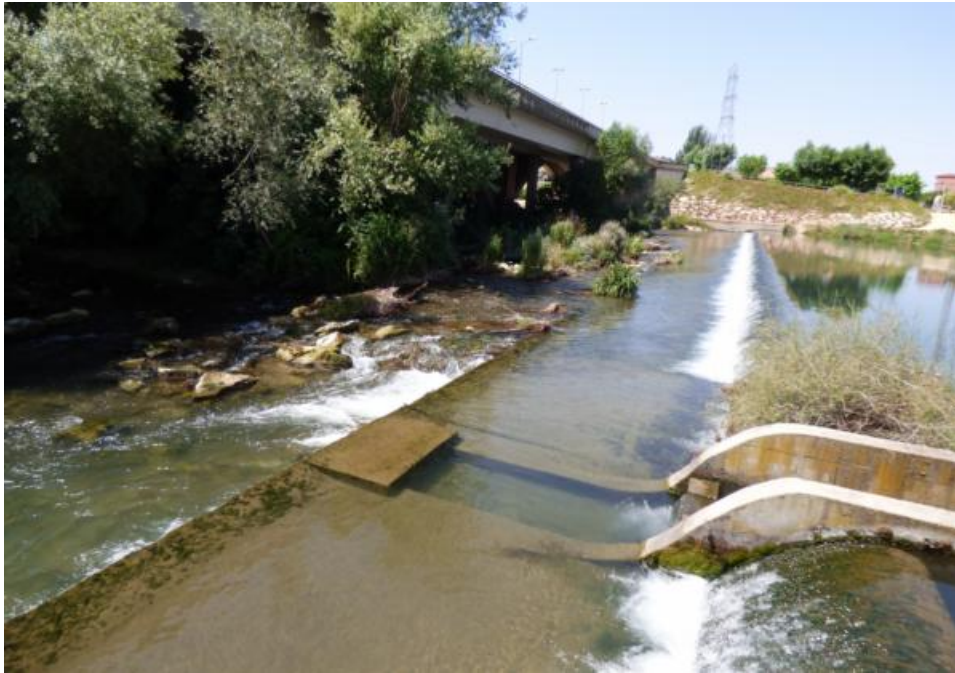
Figura 32. Vista del paso del azud de Alguerrí-Balaguer desde la margen izquierda. En esta fotografía se aprecia que la entrada al paso está desconectada de la lámina de aguas abajo del colchón amortiguador

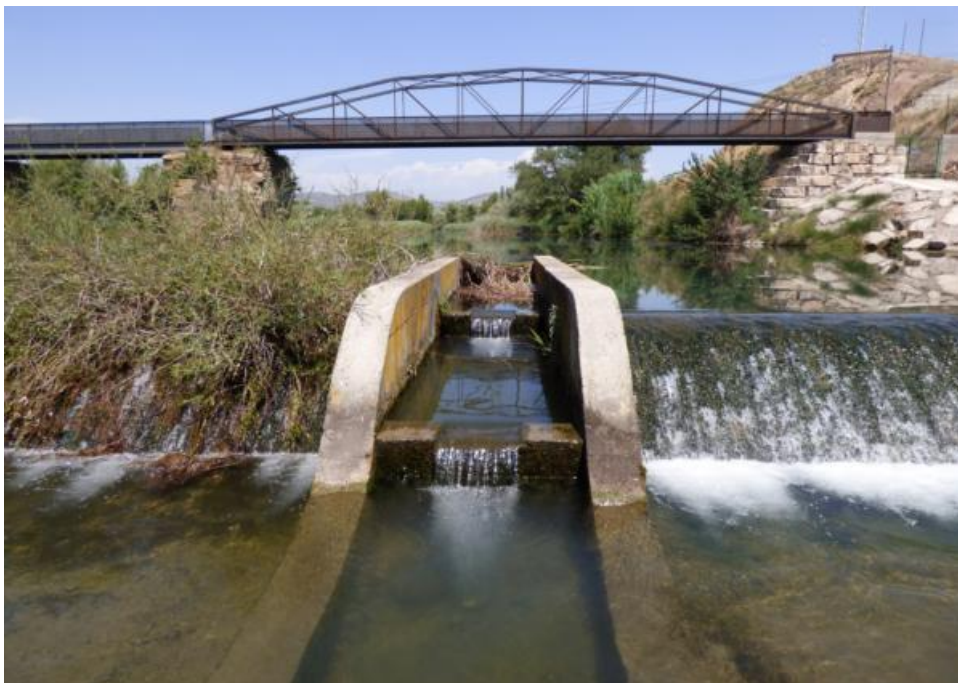
Figura 33. Escala del azud de azud de Alguerrí-Balaguer visto desde aguas abajo donde se aprecia el vertido en libre entre artesas y la obstrucción de la entrada de caudal al paso.

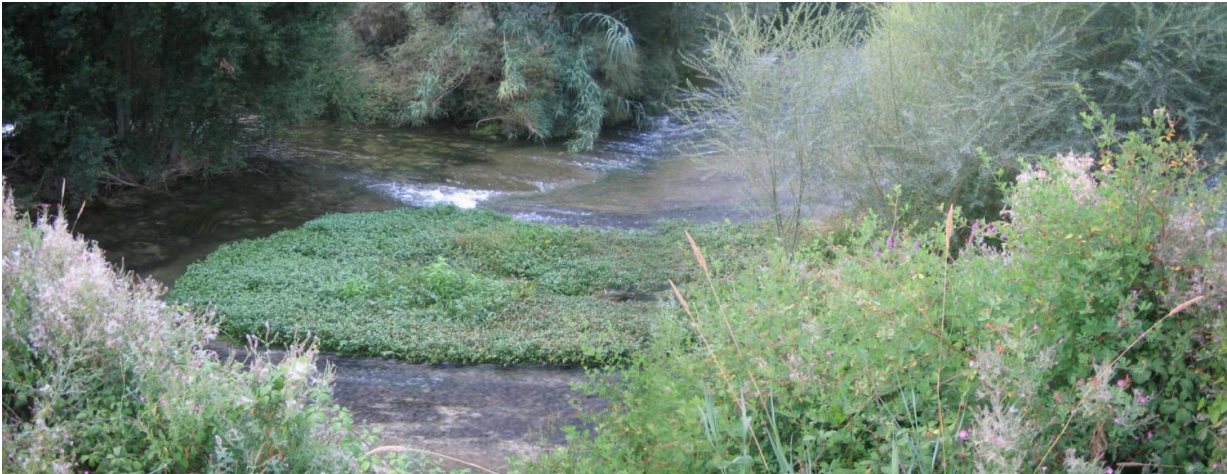
Figura 34. Vista del azud de Albesa. El paso se encuentra debajo de la vegetación que cubre el paramento del azud donde se han excavado las artesas

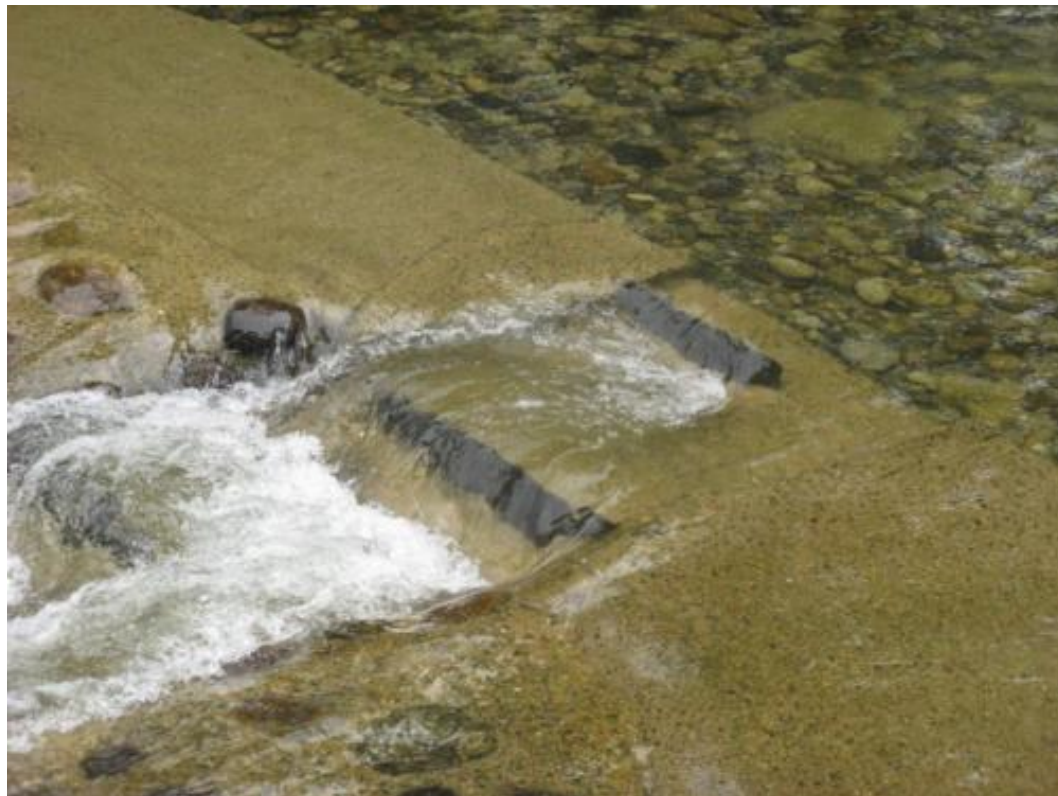
Figura 42. Detalle de la entrada de caudal al paso del azud de la Comunidad de Regantes de la acequia de Ventajola y de las planchas metálicas instaladas a modo de tabique. El funcionamiento del paso es muy variable a los caudales circulantes por el río.

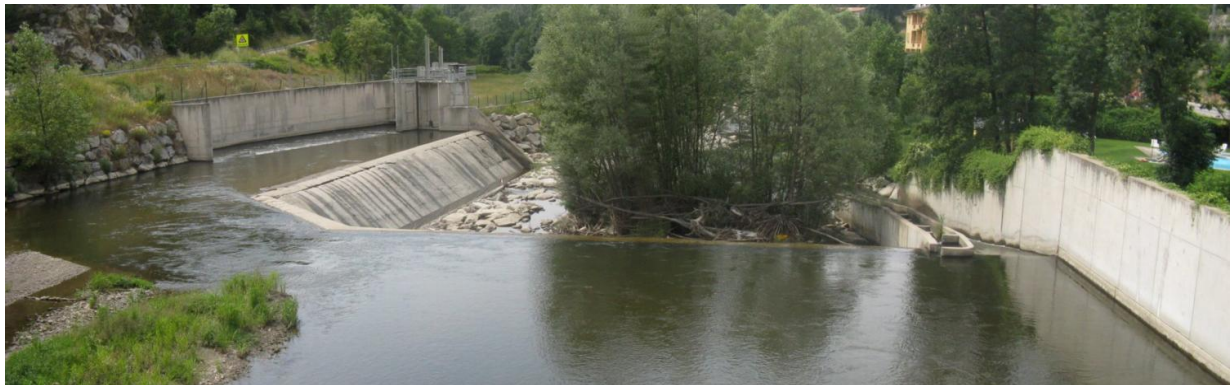
Figura 43. Azud de los Recursos Energéticos Locales, S.A (Salto de Cabiscol). El paso está emplazado correctamente en la margen derecha. Sin embargo, la entrada al mismo se encuentra muy alejada de la base del azud.

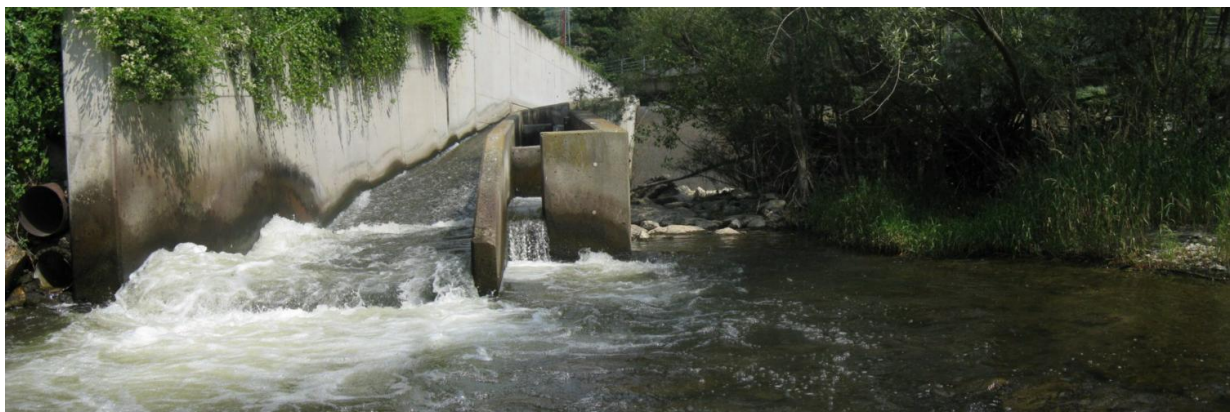
Figura 44. Entrada para los peces al paso descolgada de la lámina del río de aguas abajo del azud. Como puede observarse, a la izquierda del paso existe un canal para el descenso de piraguas que concentran un buen caudal próximo a la entrada a la escala, generándose un caudal de llamada para los peces.

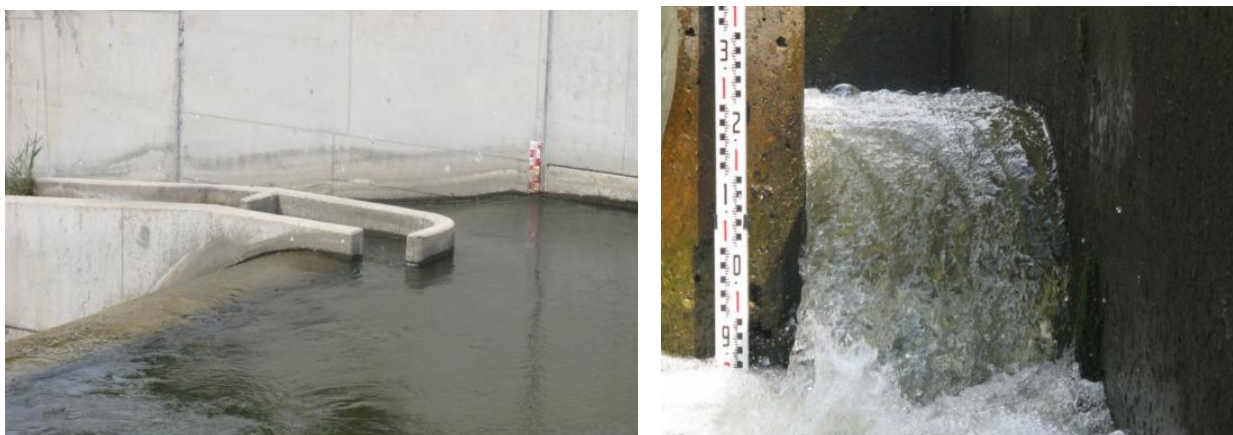
Figura 45. A la izquierda, detalle de la entrada de caudal al paso, emplazada muy próxima a la rasante del azud y a la derecha vertido libre entre dos artesas.

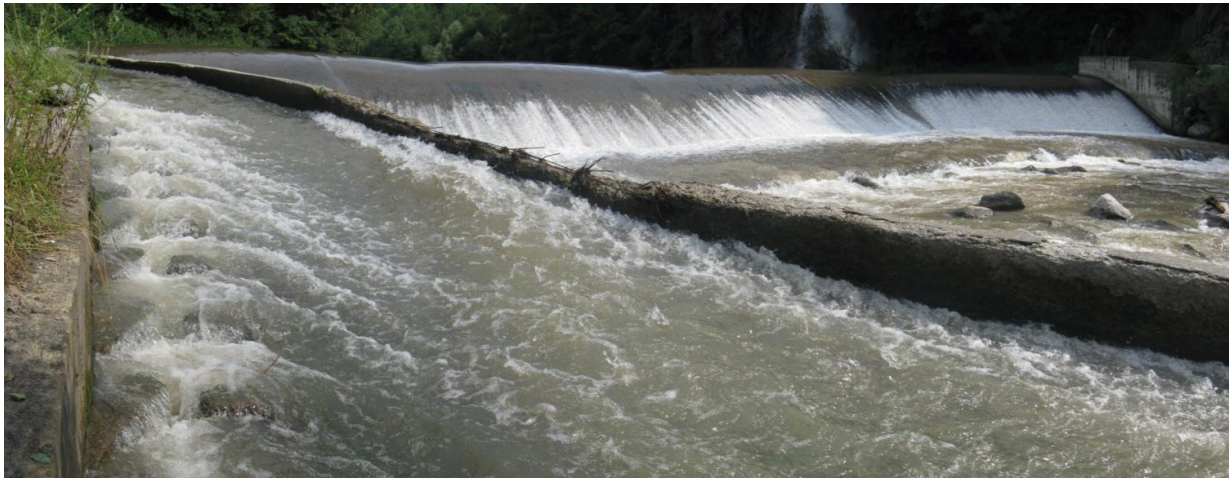
Figura 46. Azud de la Comunidad de Regantes de Sant Pere, el paso se localiza en el costado de la margen derecha junto al canal de descenso de piraguas

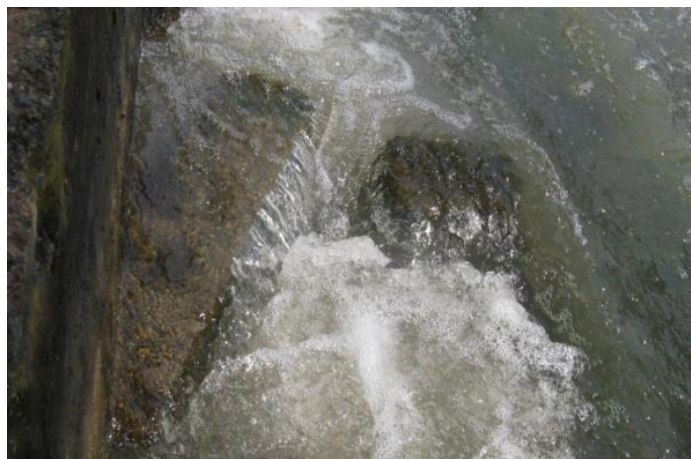
Figura 47. Detalle del paso que se asimila a un paso denil o de ralentizadores.

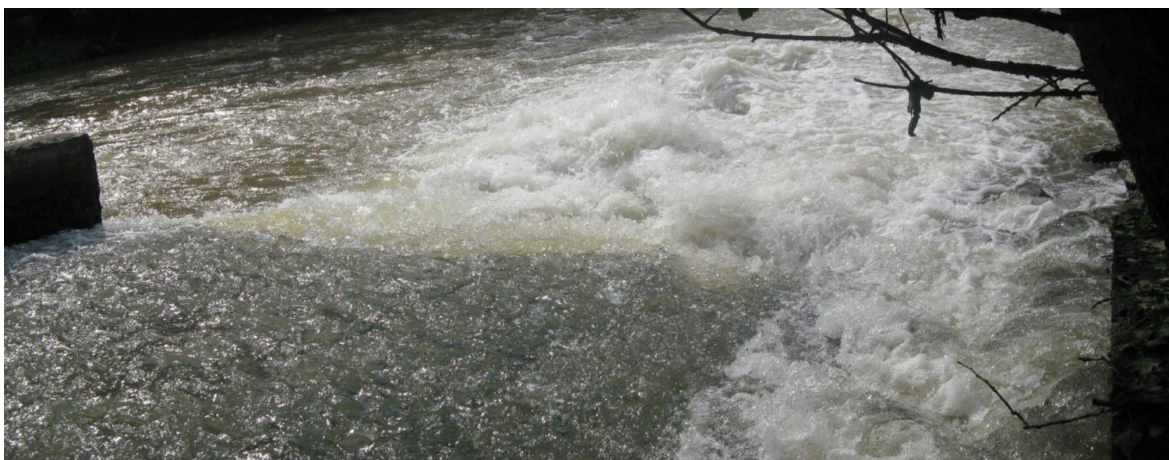
Figura 48. Vista de la entrada al paso el cual está descolgado de la lámina del río de aguas abajo del azud y la energía del agua en esta zona es muy elevada.

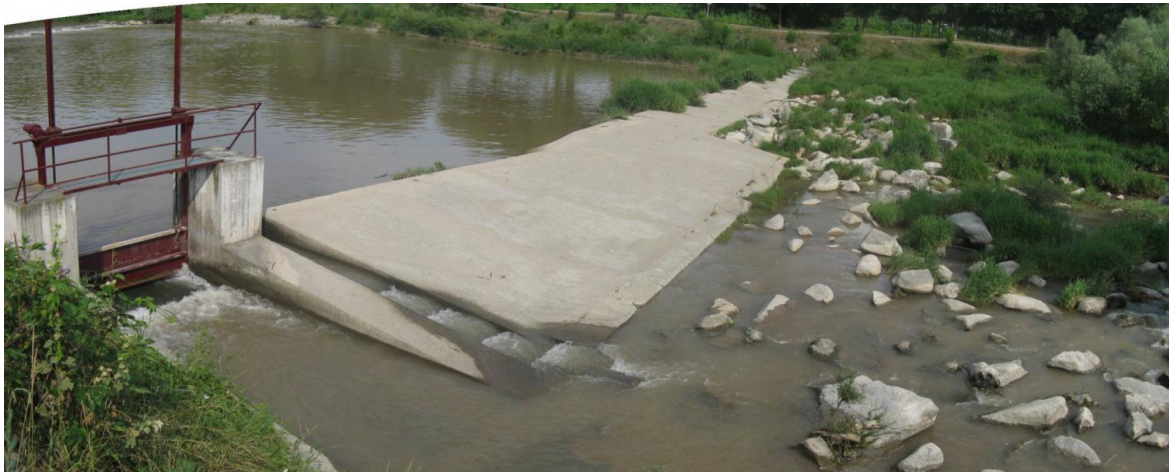
Figura 49. Azud del Parque del Segre para derivar los caudales al canal de aguas bravas de la Seu d'Urgell. Aguas debajo de este azud el río se queda prácticamente seco. Como se aprecia el paso se localiza en el costado derecho de la estructura de derivación de caudales.

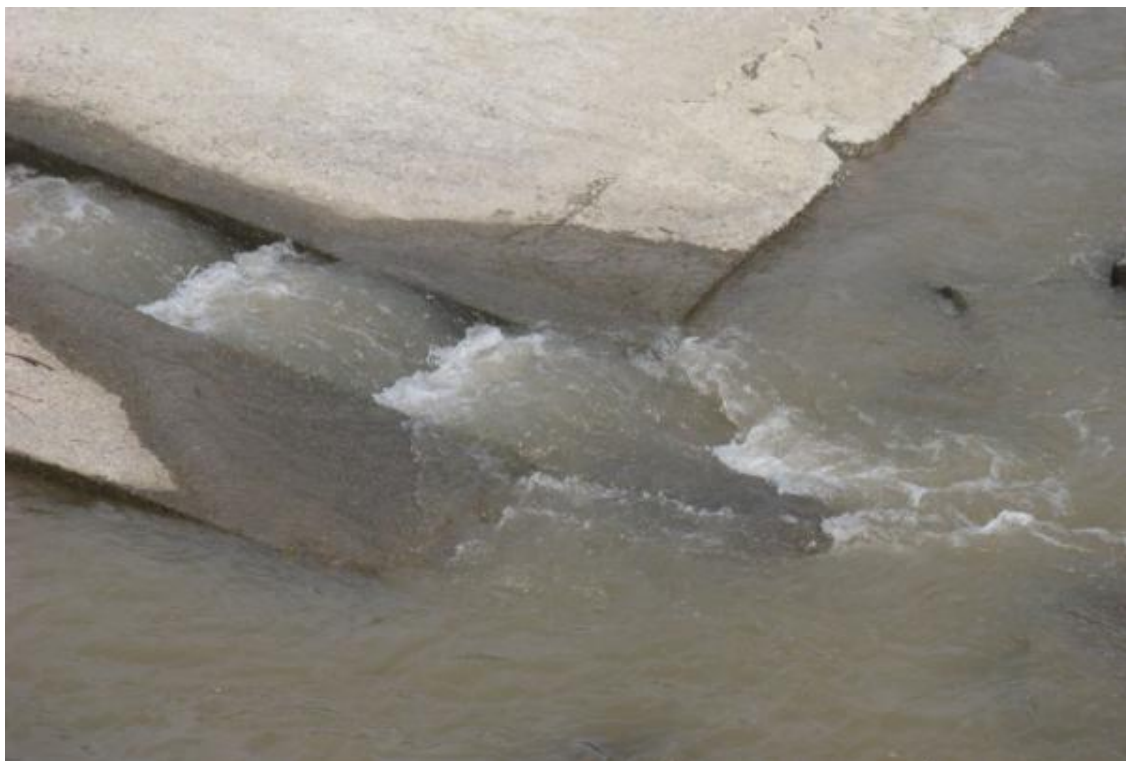
Figura 50. Detalle de la entrada al paso que se encuentra casi a nivel de la lámina de aguas debajo de la estructura. El caudal de llamada es muy bajo, no obstante, a la circular tan poco caudal por este tramo del río Segre puede ser suficiente para atraer los peces a la entrada del paso. El vertido entre artesas es libre y el calado y volumen es muy reducido para un río de estas características.

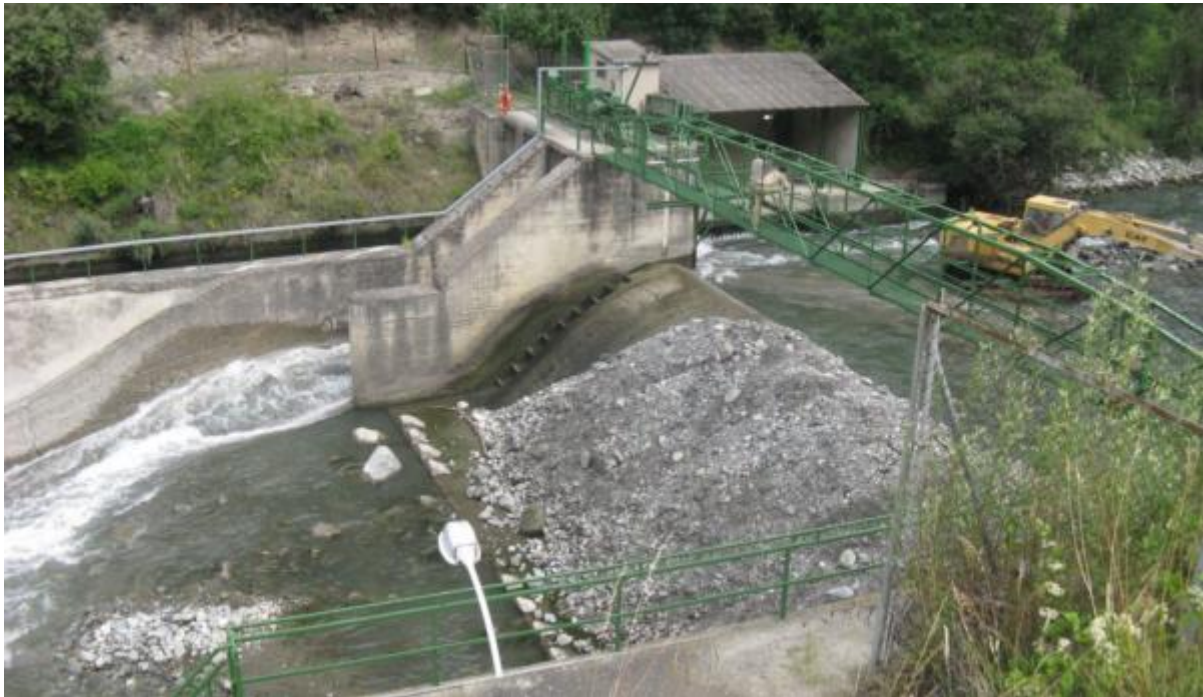
Figura 51. Azud y el paso de artesas sucesivas en vertido libre de la CH Valira.

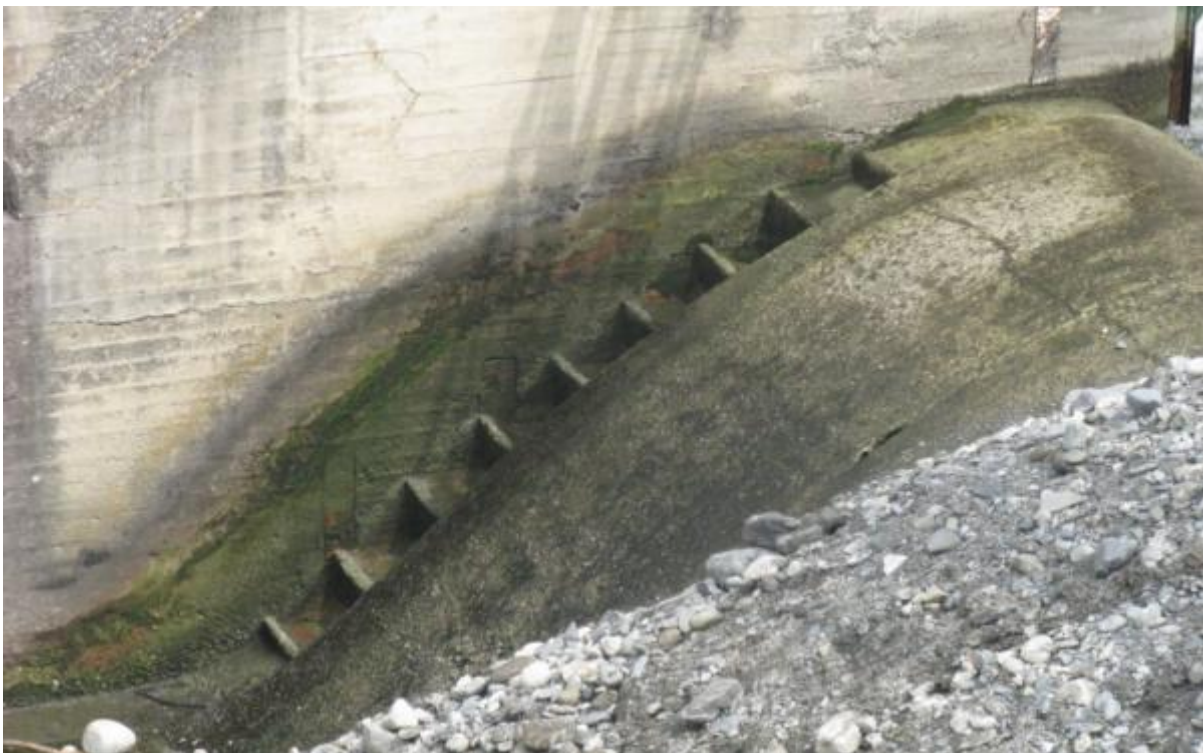
Figura 52. Escala del azud de la CH de Valira, este paso presenta una pendiente muy elevada y unas artesas con un calado y un volumen muy reducido, lo que hacen que esta estructura sea infranqueable para los peces presentes en el río Valira.

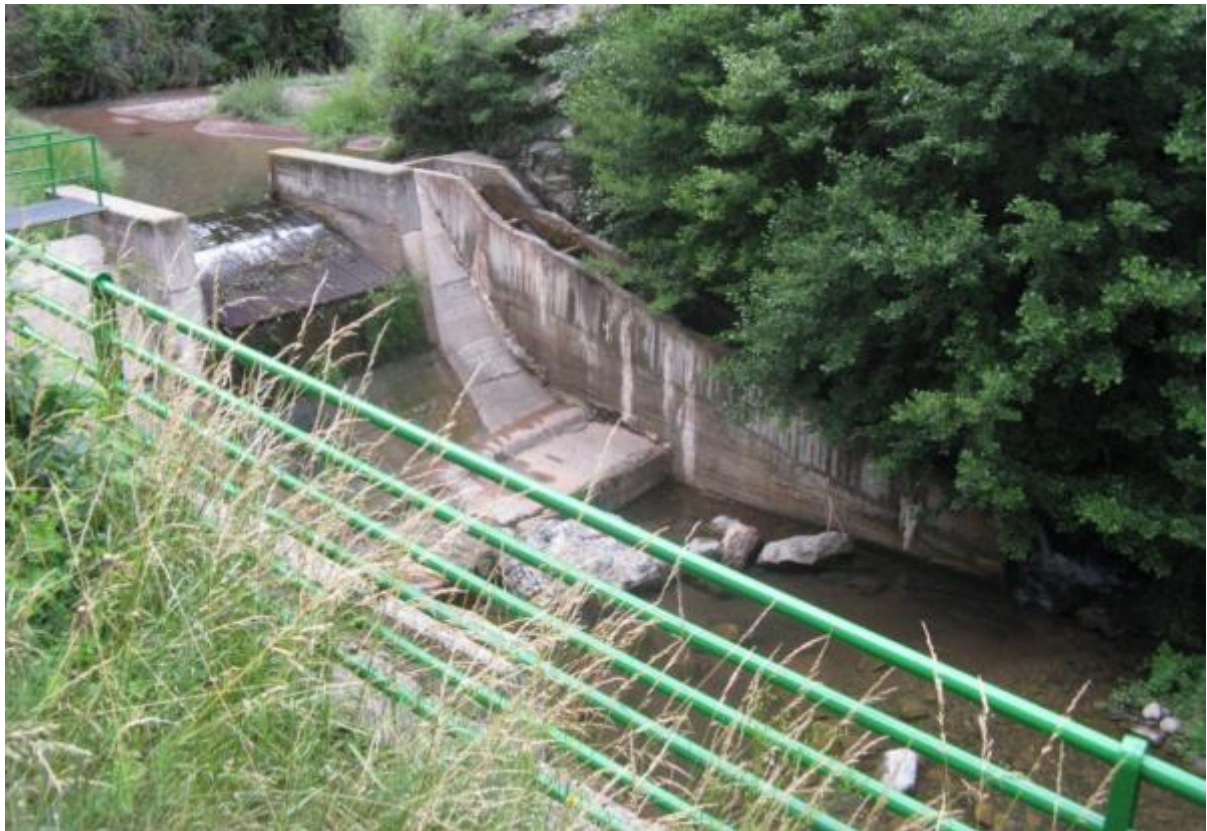
Figura 53. Azud de la CH Castellas. La escala de artesas sucesivas en vertido libre se localiza en la margen izquierda del azud.

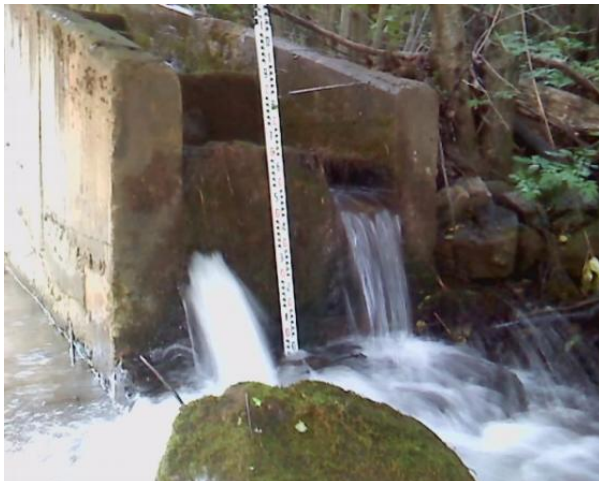
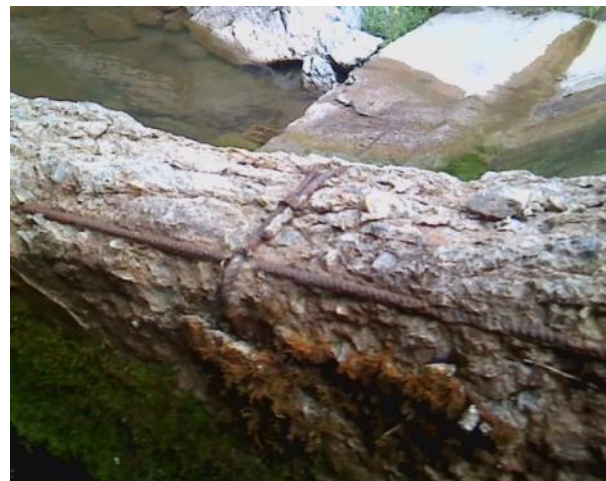
Figura 54. Salto de entrada a la escala del azud de la CH. Castellas. Este salto es muy elevado (> 30 cm) limitando la entrada al paso para los peces. A la derecha, detalle de un tabique lateral del paso donde se aprecia el mal estado de la estructura.

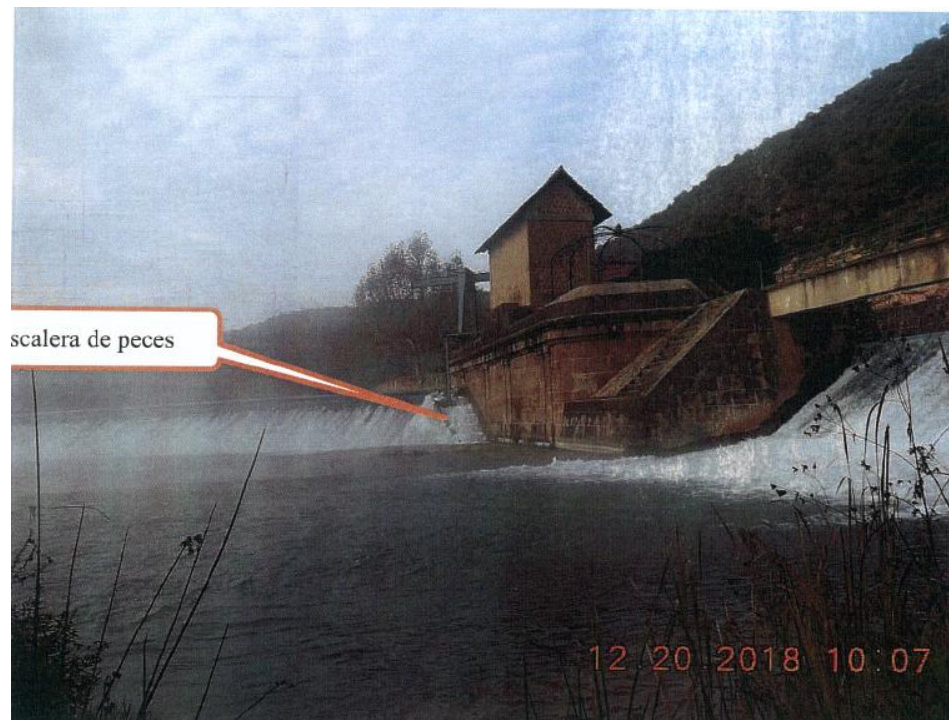
Figura 55. Vista de parte del azud y el paso de peces construido en el estribo de la margen izquierda

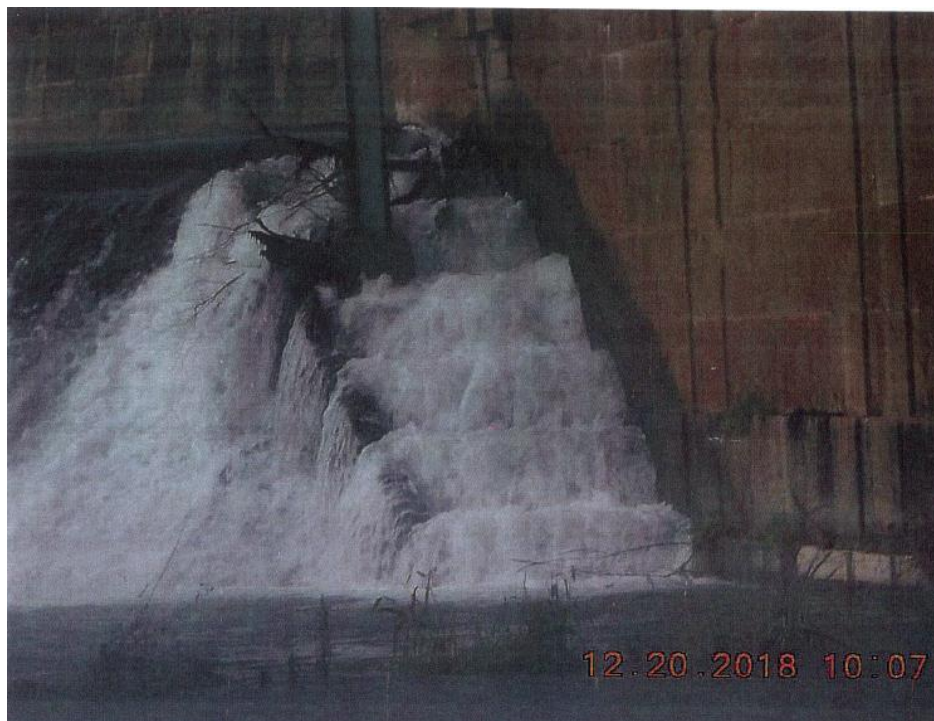
Figura 56. Vista del paso de peces en cual se encuentra totalmente desbordado. Esto se debe a que el dimensionamiento del vertedero de entrada de caudal al paso no es correcto
