EVALUACIÓN DE LOS PASOS DE PECES EN LA DEMARCACIÓN DEL EBRO

AÑOS 2017-2018

CONFEDERACIÓN HIDROGRÁFICA DEL EBRO

GRUPO TYPESA

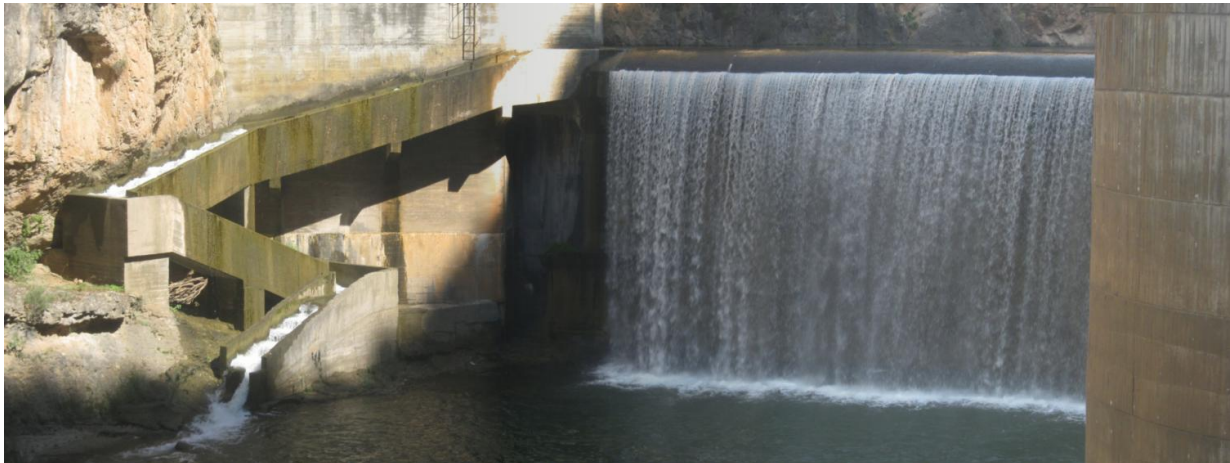
Figura 57. Vista del Azud de la CH Alós y de la escala de peces de artesas sucesivas en vertido libre. Este paso presenta una elevada pendiente. Además, la entrada al mismo se encuentra muy alejada de la base del azud.

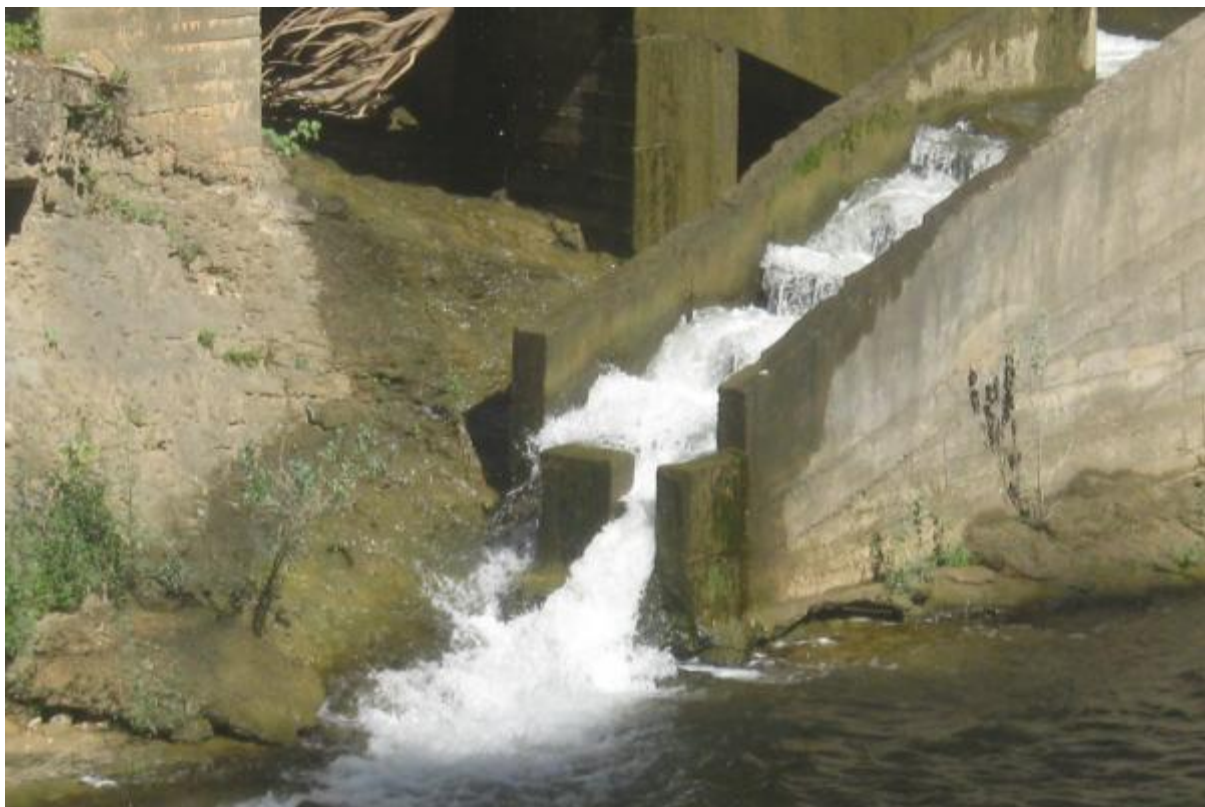
Figura 58. Entrada al paso para los peces del azud de la CH de Alós, como se observa se encuentra muy descolgada de la lámina del río de aguas del azud. Otro aspecto negativo del paso es el vertido libre entre artesas y el elevado salto que presentan.

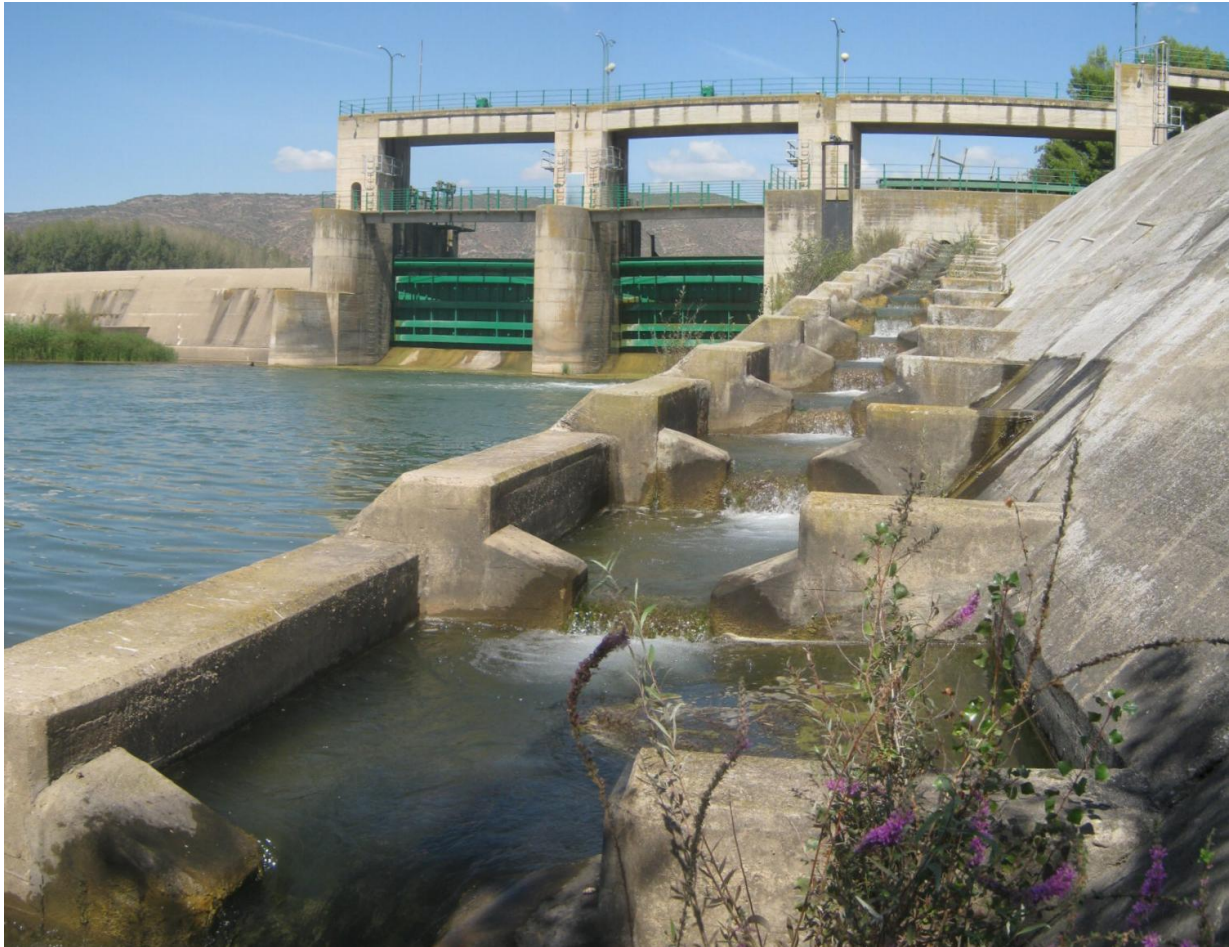
Figura 59. Azud y parte de la escala de peces de la CH Balaguer. El paso se localiza en el costado izquierdo de la estructura. Presenta una longitud importante, encontrándose la entrada al paso alejada de la base del azud y el vertido entre arquetas es en libre.

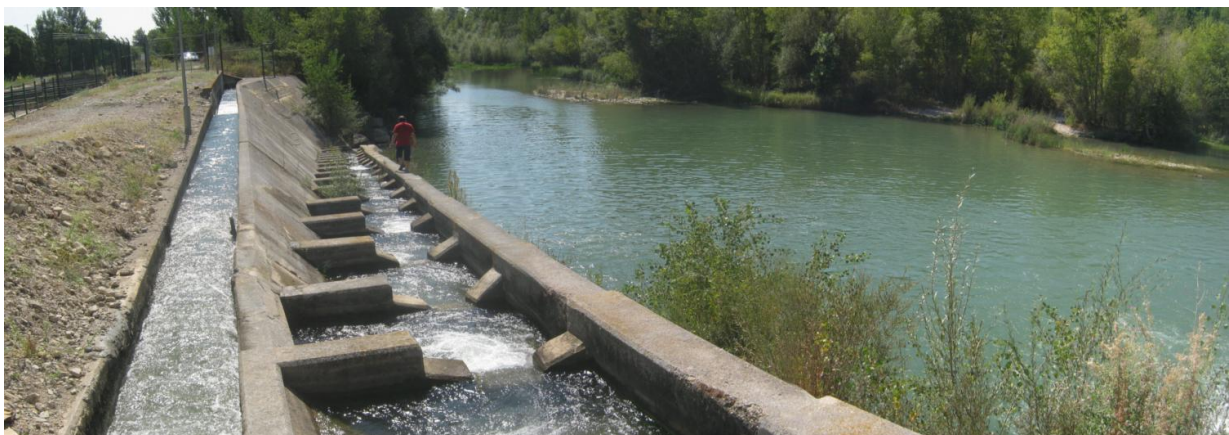
Figura 60. La entrada al paso se encuentra muy alejada de la base del obstáculo y no existe caudal de llamada, es por ello que resulta muy complicado que los peces encuentren fácilmente la entrada a la escala.

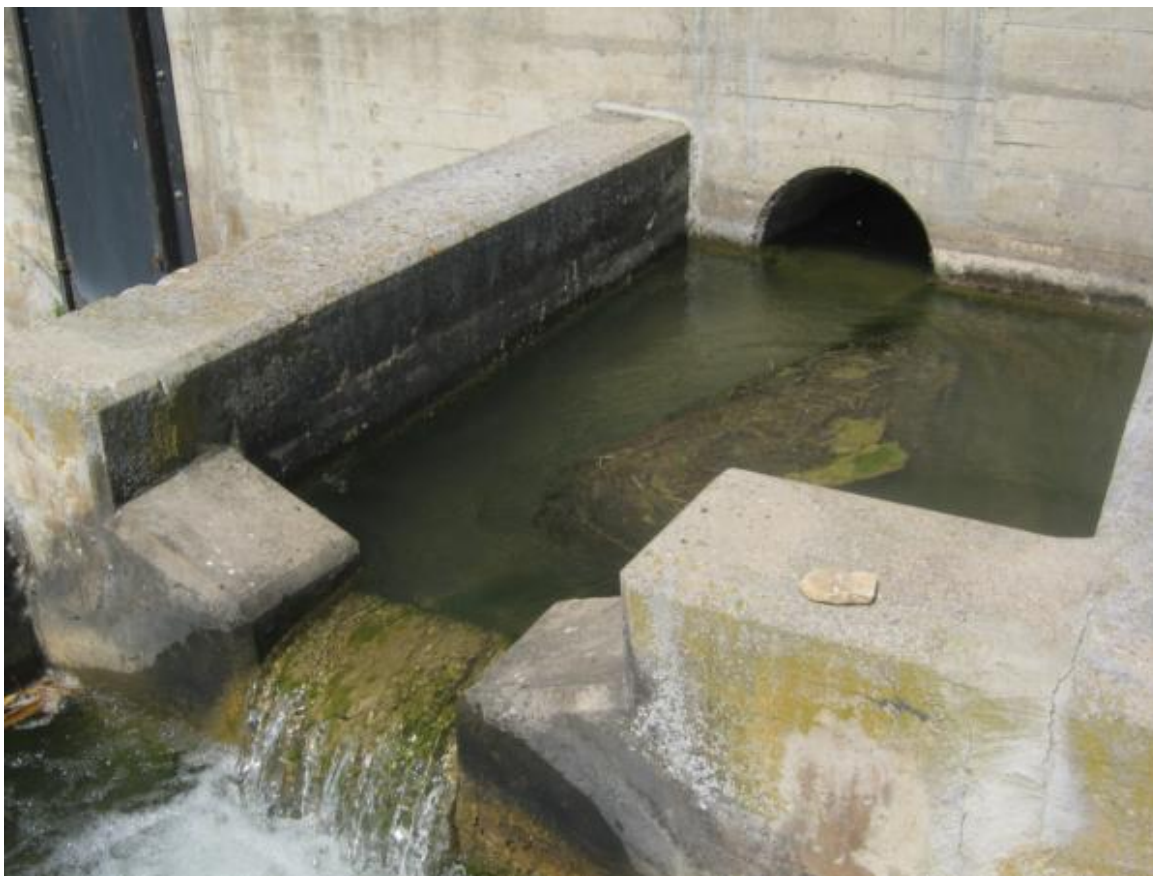
Figura 61. Detalle de la entrada de caudal al paso y salida para los peces a través de un orificio sumergido. Esta salida no es la más adecuada ya que la oscuridad que hay en su interior puede limitar la entrada de los peces a ella.

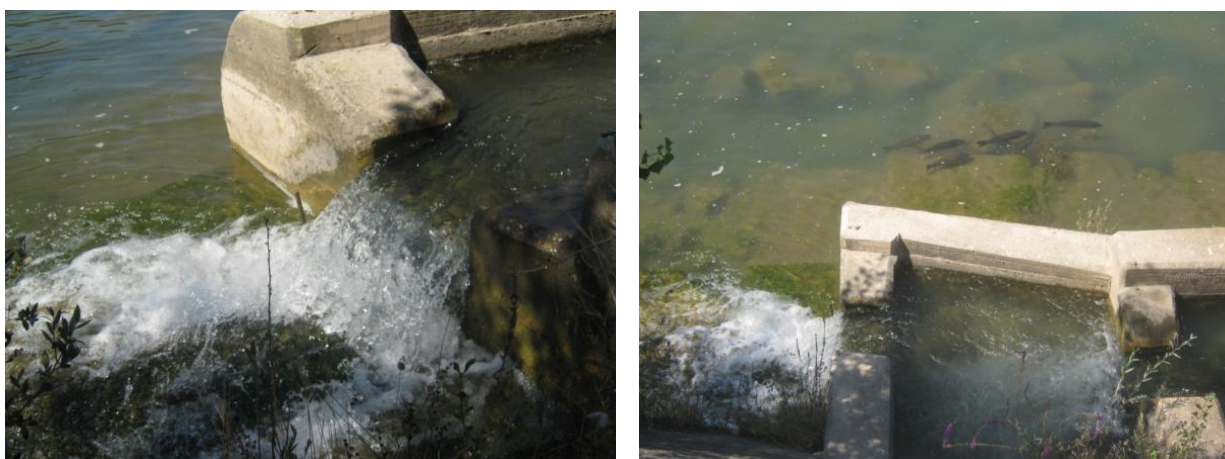
Figura 62. A la derecha, entrada al paso la cual se encuentra descolgada de la lámina del río de aguas abajo del azud. A la izquierda, primera artesa desde aguas abajo y un grupo de carpas en sus inmediaciones, antes de tomar la foto algunas de ellas se encontraban debajo del vertido de la artesa de entrada para los peces por lo que existe cierta llamada a la entrada del paso.

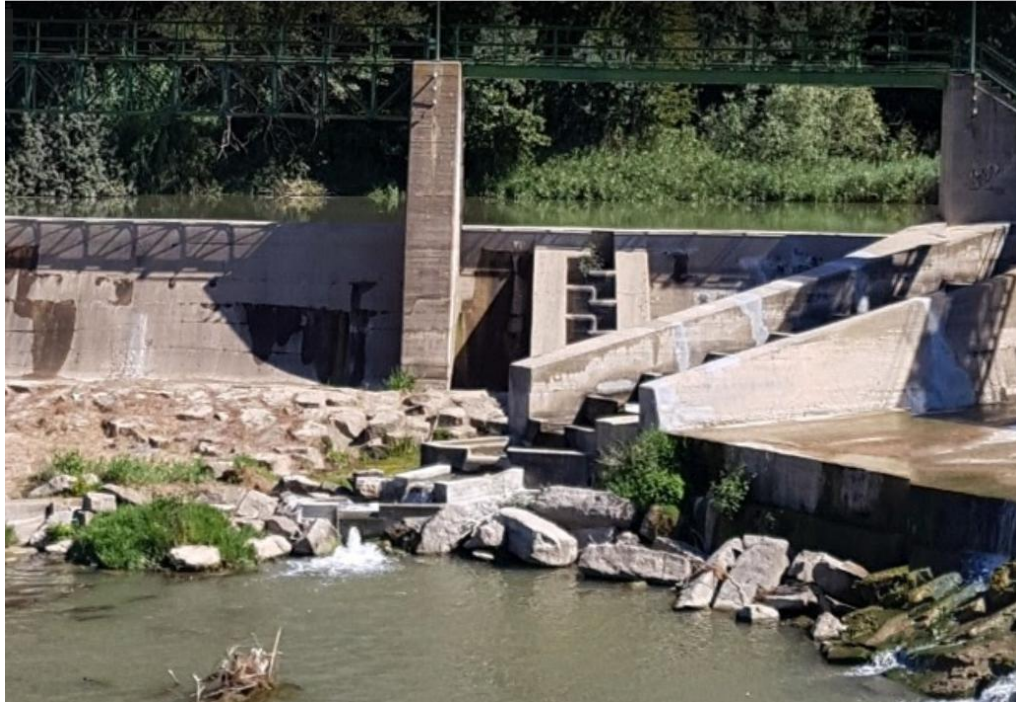
Figura 65. Detalle de las nuevas artesas construidas (3) en el paso de peces para solventar el problema de la desconexión de la entrada del paso con la lámina de aguas abajo del azud. Como puede apreciarse el vertido entre la última artesa y el río es desde el orificio sumergido y no desde el vertedero. (Fuente foto: Carlos Andrés Pérez, Google Street, año 2017)

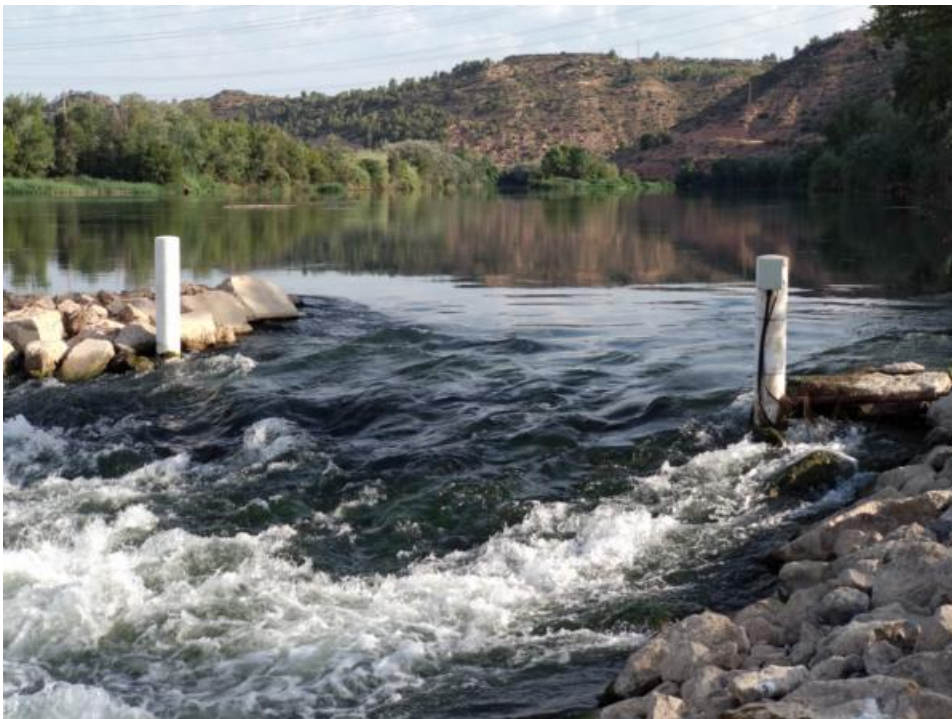
Figura 68. Detalle de la entrada de caudal al paso. En este punto las corrientes superan los 1,8 m/s, velocidad límite para que el paso sea franqueable para los ciprinidos

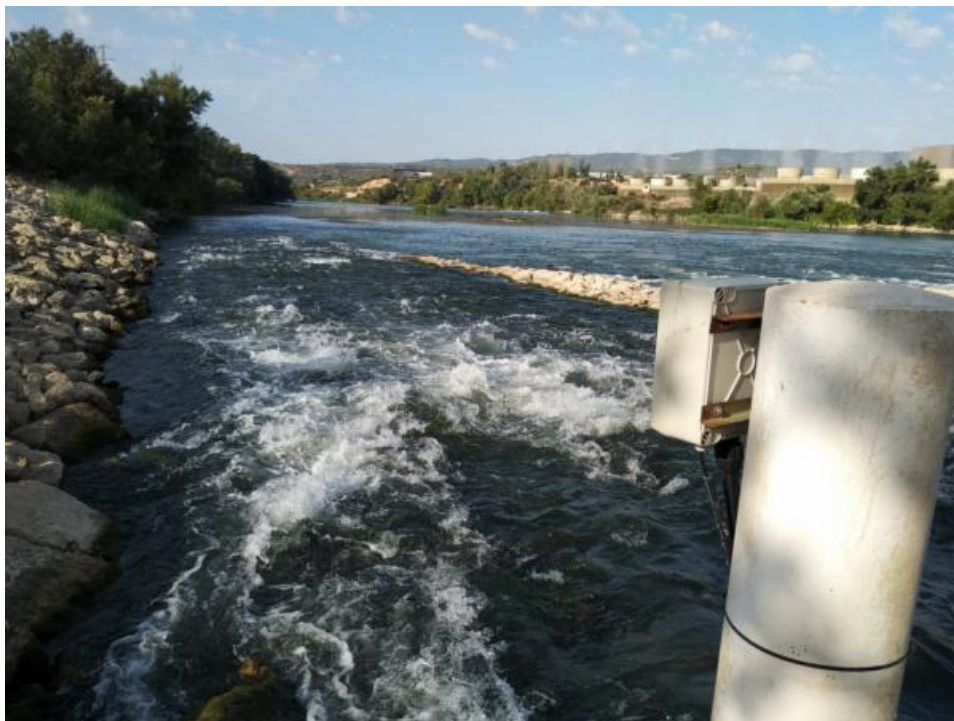
Figura 70. Rampa desde la coronación del azud. En la foto se aprecia la elevada velocidad de la corriente en la rampa, lo cual condiciona en gran medida la franqueabilidad del paso.

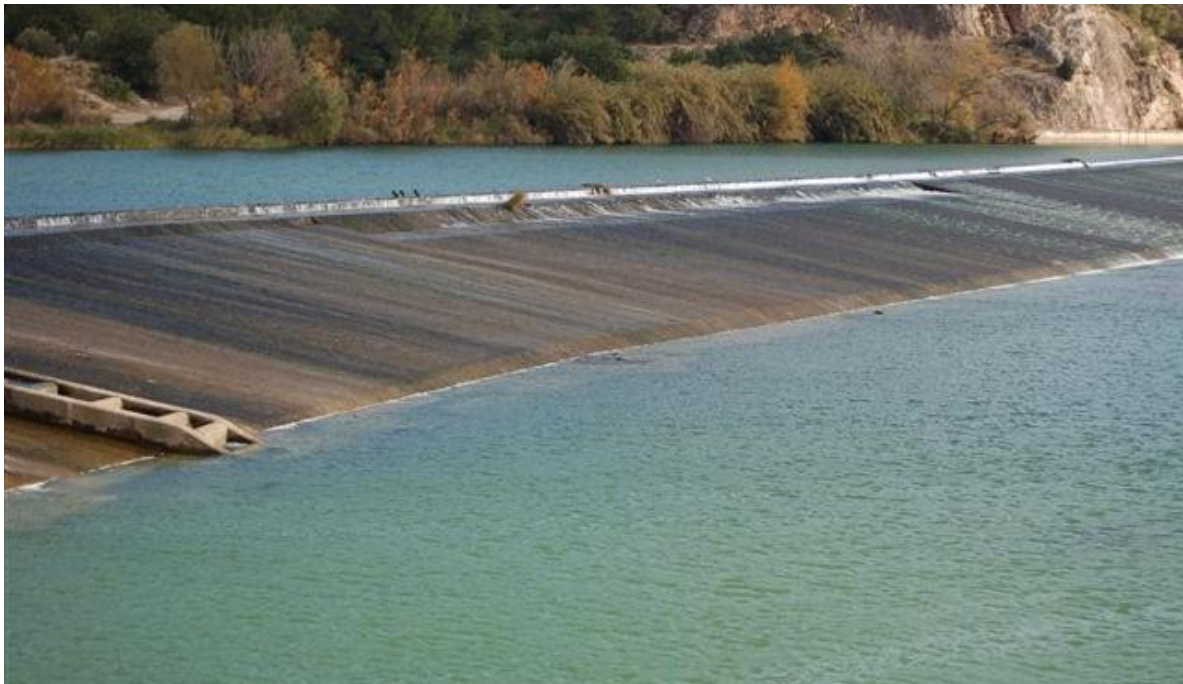
Figura 73. Detalle de la entrada a la escala antigua por la que no circula caudal. Como puede apreciarse la primera artesa se encuentra desconectada de la lámina del río de aguas abajo del azud.

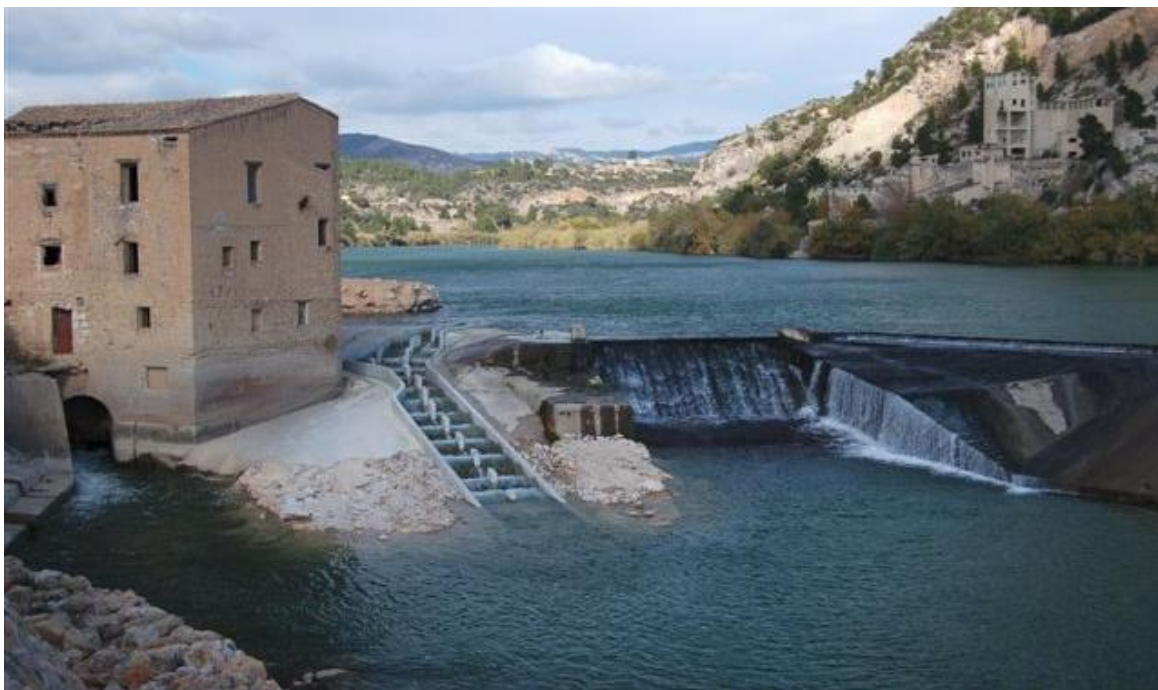
Figura 74. Vista del nuevo paso construido en el azud de Xerta, emplazada en la zona donde el río hace embudo en relación con el eje del azud. Este emplazamiento es correcto.

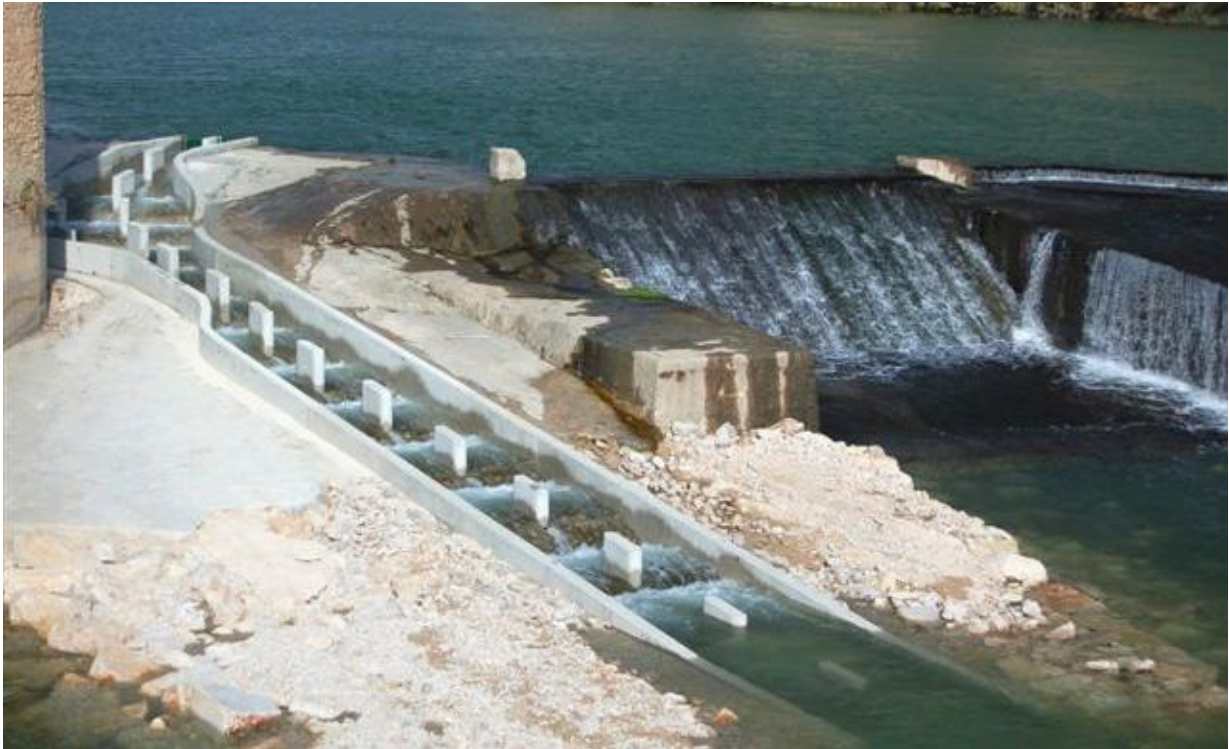
Figura 75. Paso nuevo del azud de Cherta donde el vertido entre artesanías es en el libre, además el caudal de llamada es muy reducido.

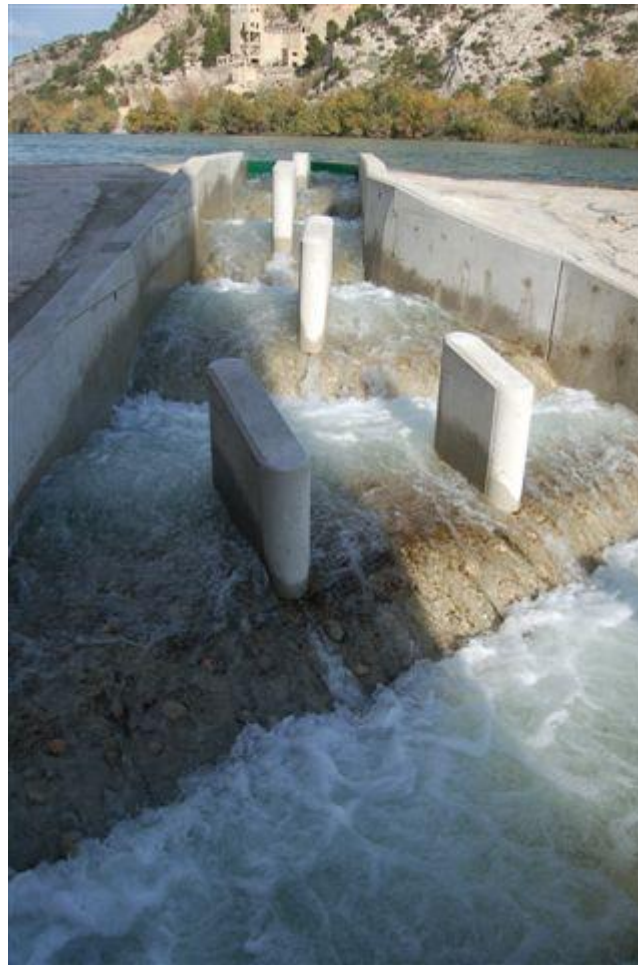
Figura 77. artesas de la parte superior del paso, que cuentan con unos deflectores en el centro de los tabiques. El salto entre estanques del paso es elevado, no siendo homogéneos. Las dimensiones de las artesas tampoco son homogéneas, construyéndose las más estrechas en la parte alta del paso.

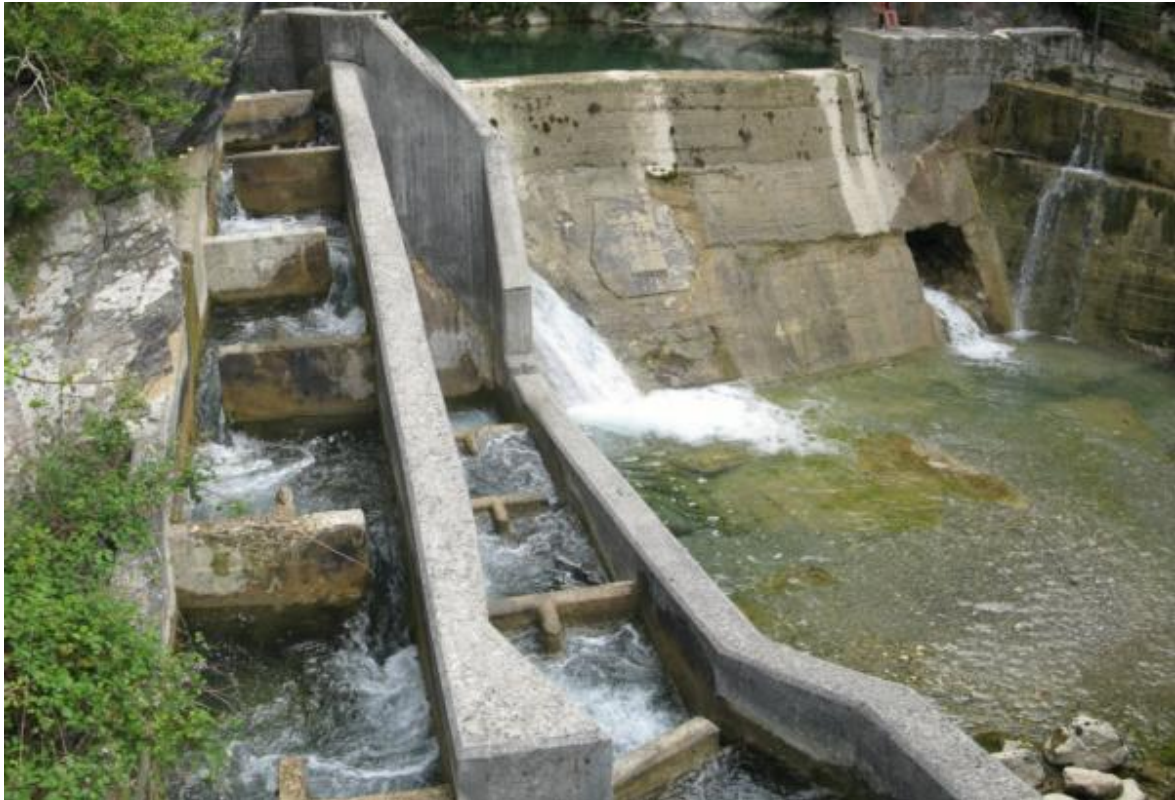
Figura 3. Escala de artesas sucesivas emplazada en la margen derecha del azud de la CH de Isaba.

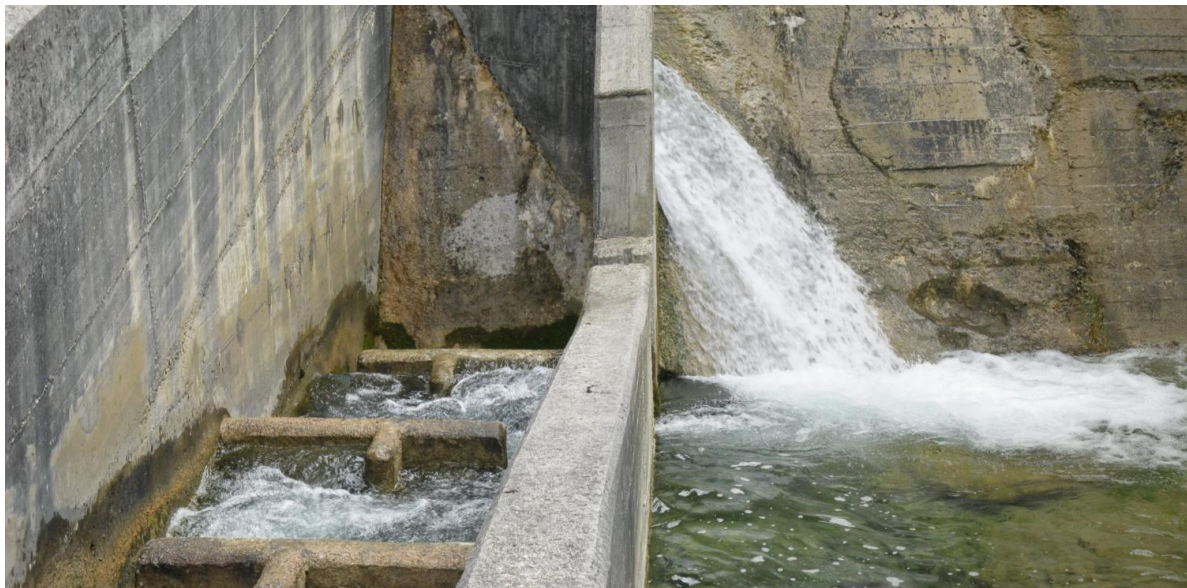
Figura 4. Entrada del paso del azud de la CH. de Isaba donde se aprecia como el caudal derivado en el rebaje del azud incrementa el efecto llamada

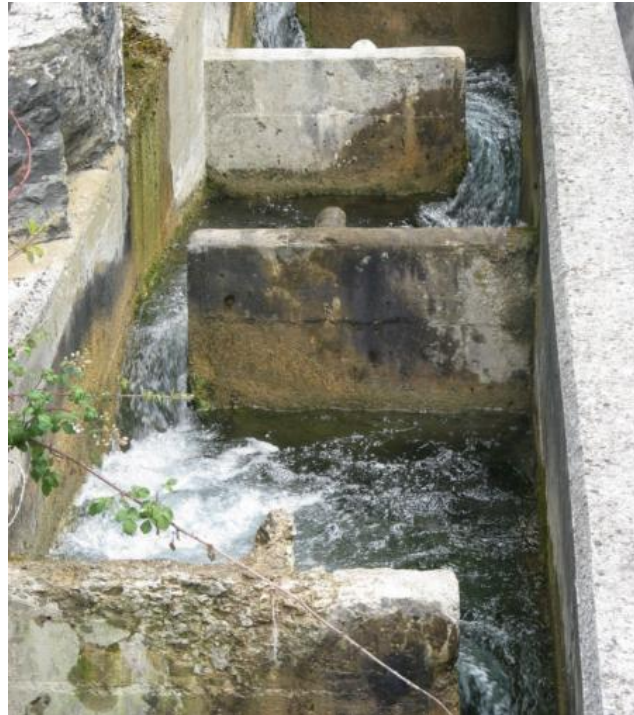
El reducido espesor de los tabiques interiores del paso, unido a que nos encontramos en una zona con importantes heladas, provoca que los muros se encuentren muy deteriorados.

Figura 5. Vista interior de las artesas donde se puede observar el vertido semisumergido que se produce en los vertederos.

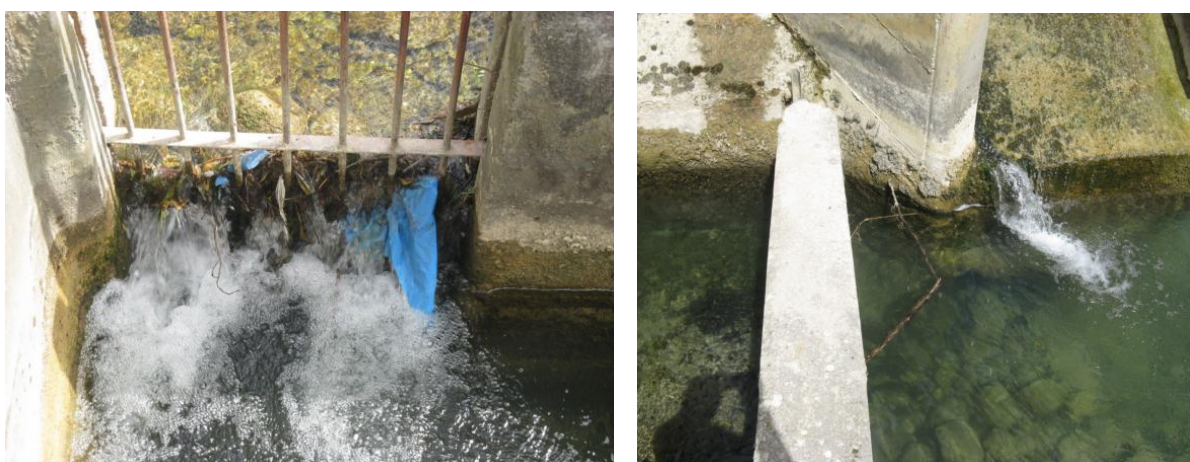
Figura 8. Izquierda, entrada de caudal a la escala protegida por una reja obstruida por flotantes. La entrada al paso para los peces (imagen derecha) se encuentra a nivel, y en una zona con calado suficiente para facilitar la entrada de los peces.

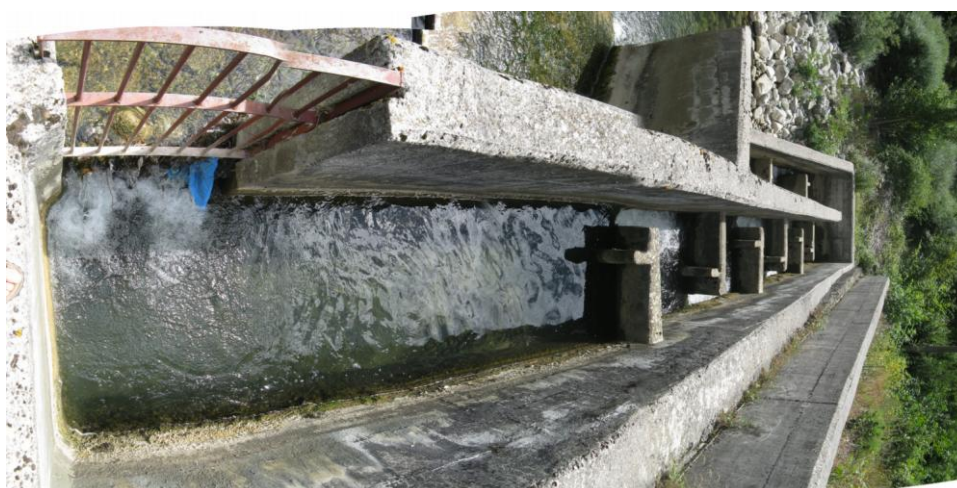
Figura 9. Escala de peces de la central de Urzainqui.

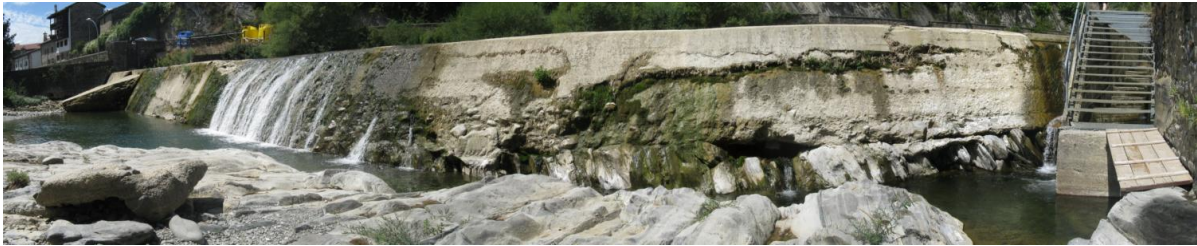
Figura 10. Escala del azud de la Electra Municipal de Roncal. En el costado izquierdo del azud se encuentra la rampa para el descenso de troncos que permite la migración descendente de los peces.

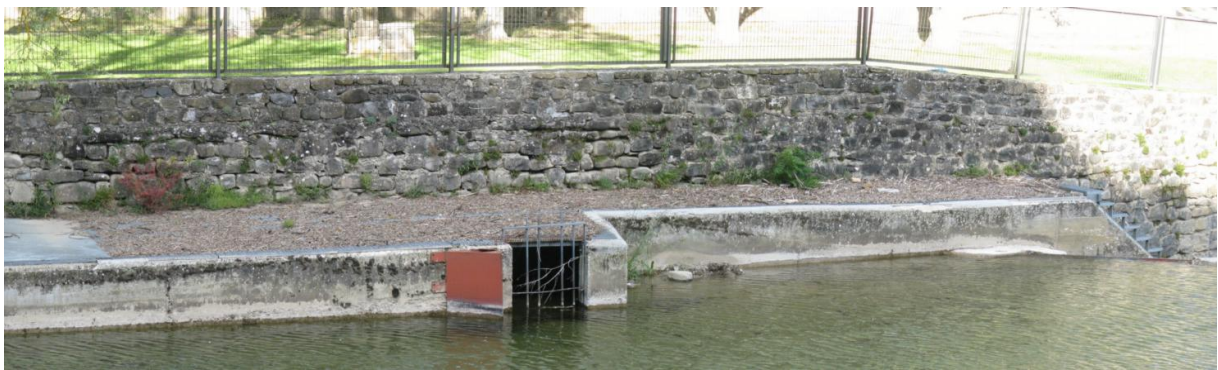
Figura 11. Vista de la entrada de caudal al paso, como se puede observar en la imagen, la sección de escala ganada aguas arriba del obstáculo es mayor que en el resto de los pasos

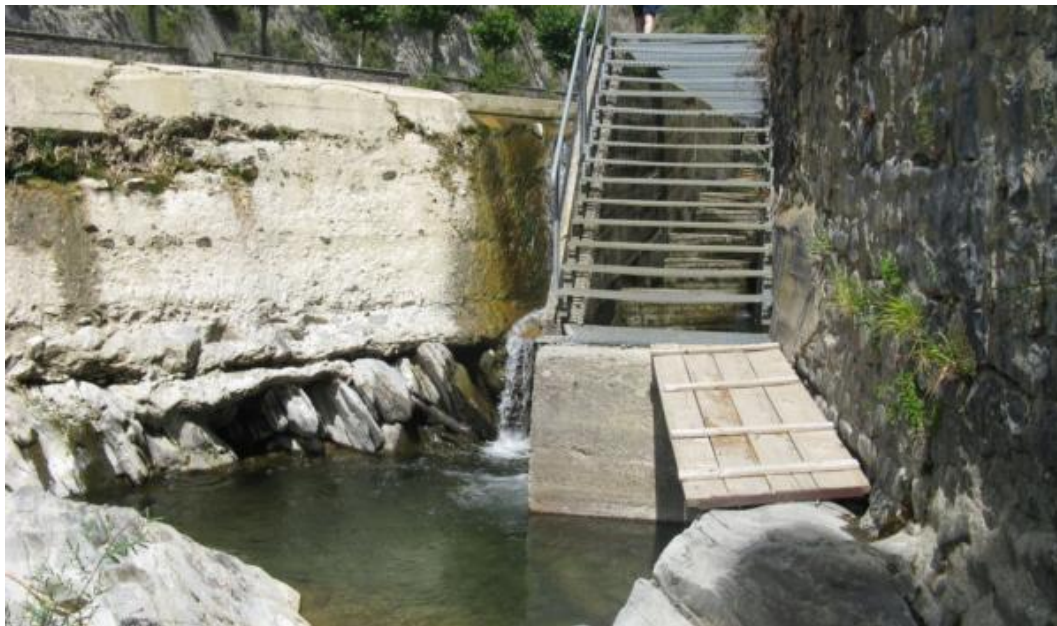
Figura 12. Costado izquierdo del azud donde se ha practicado un rebaje para concentrar mayor caudal en la entrada del paso.

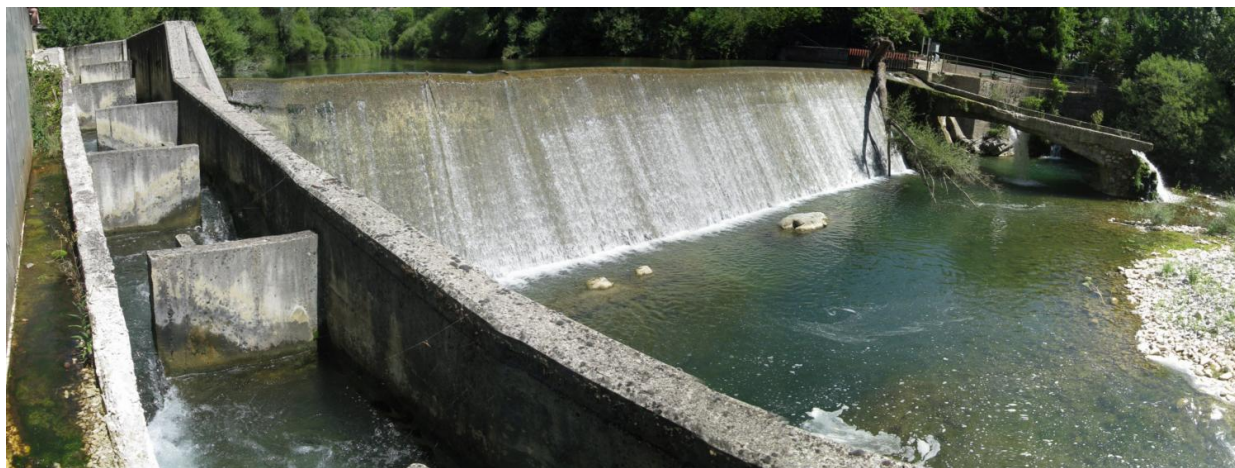
Figura 13. Vista panorámica del azud y la escala de la Central Municipal de Garde.

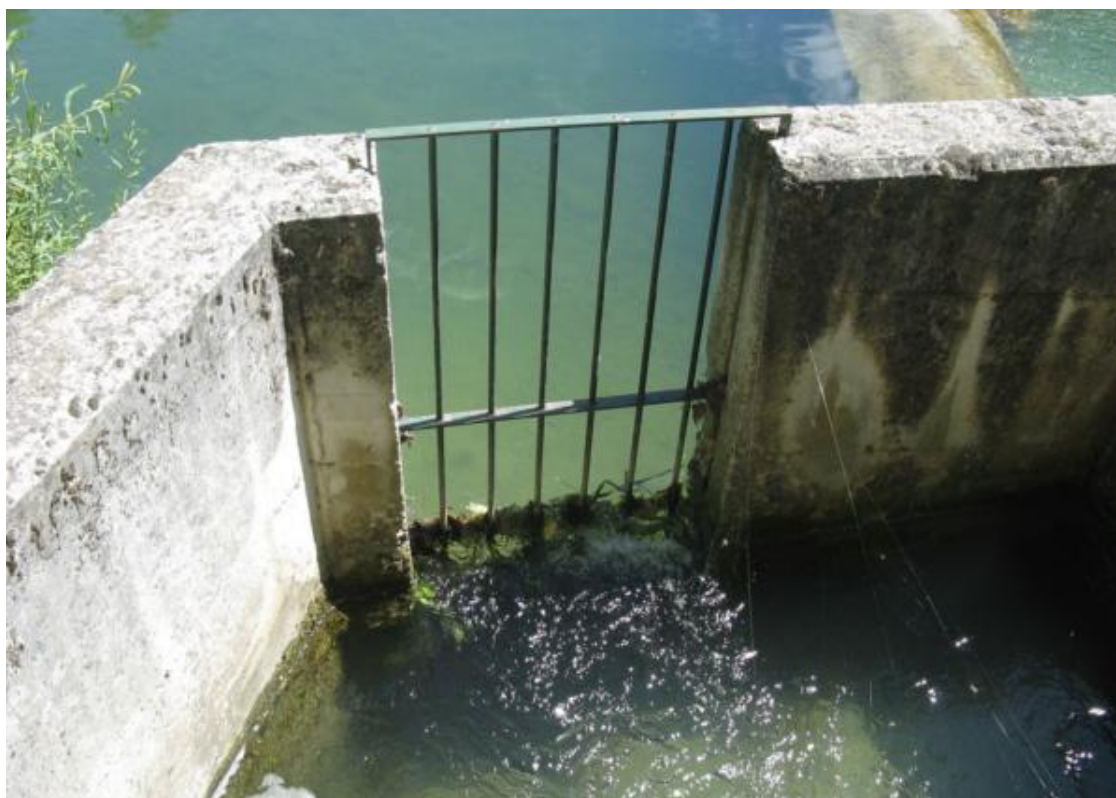
Figura 14. Vista de la salida de la entrada de caudal al paso protegida por una reja para evitar la entrada de flotantes al interior. Sava

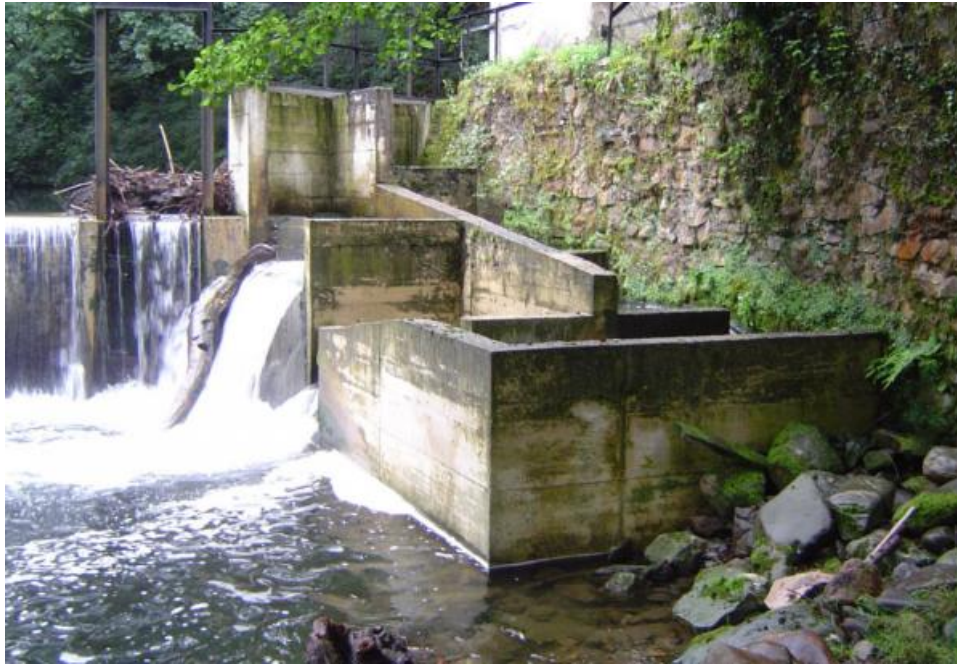
Figura 16. Escala en el azud de la CH Caballin o Inzoa.

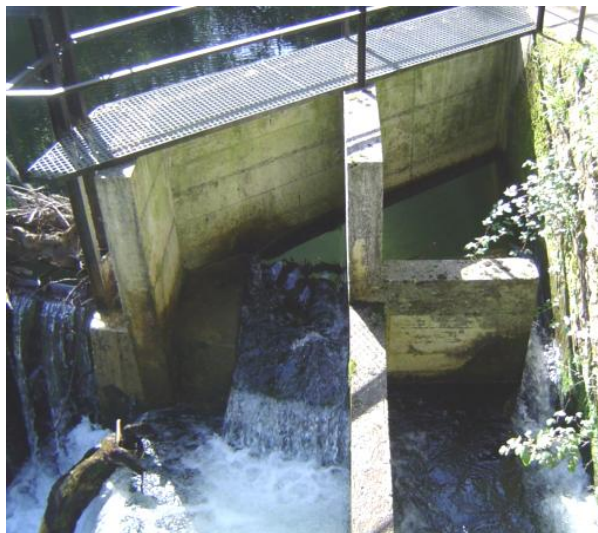
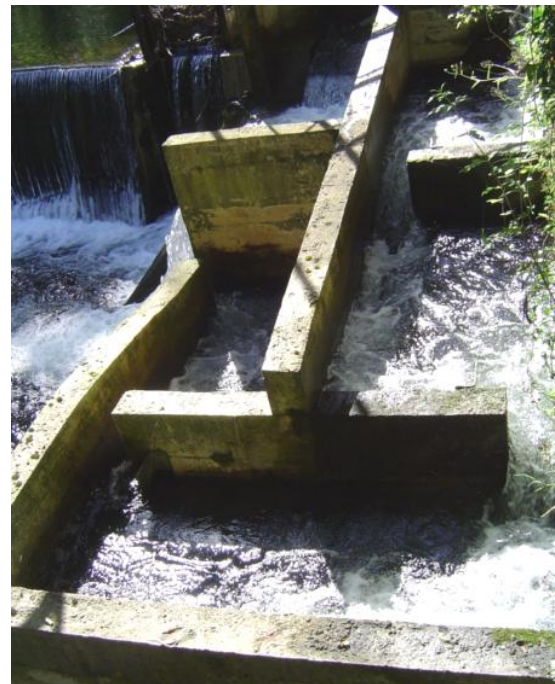
Figura 17. Imagen izquierda, entrada de caudal a la escala y de la artesa construida junto a esta cuyo cometido es concentrar un mayor caudal en la entrada del paso generando un mayor efecto llamada. Imagen derecha, Vista del interior de la escala, los tabiques interiores no cuentan con deflectores.

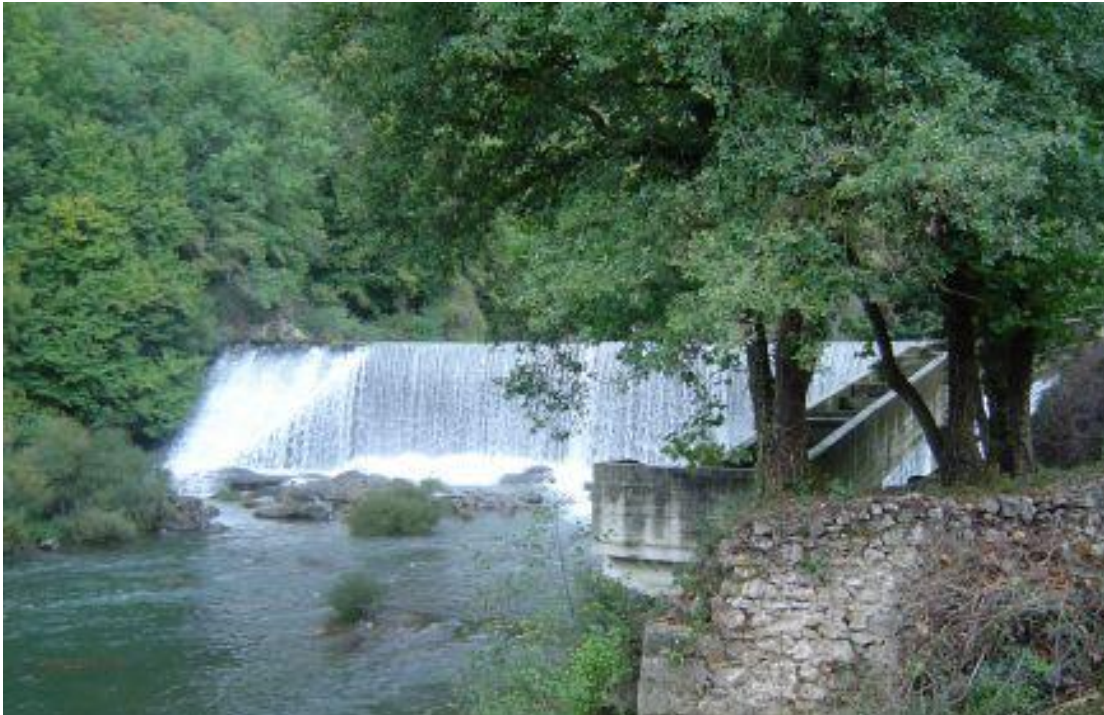
Figura 18. Azud de la CH de Larraun o Ferrería y escala de artesas localizada en la margen izquierda.

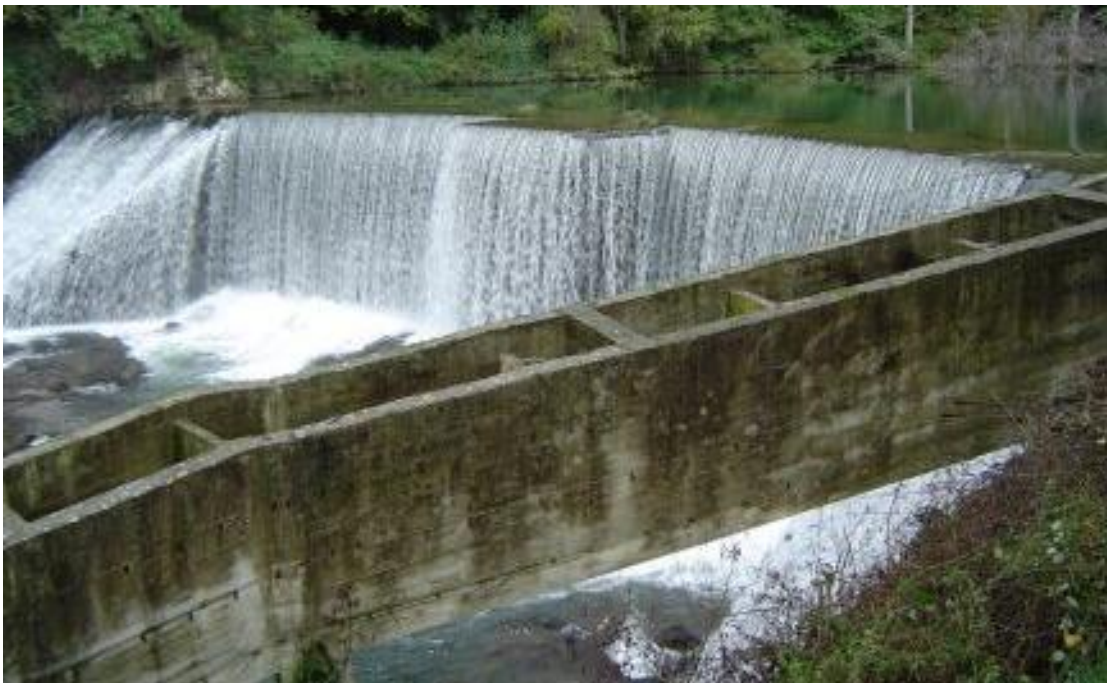
Figura 19. Vista de un tramo de la escala de peces.

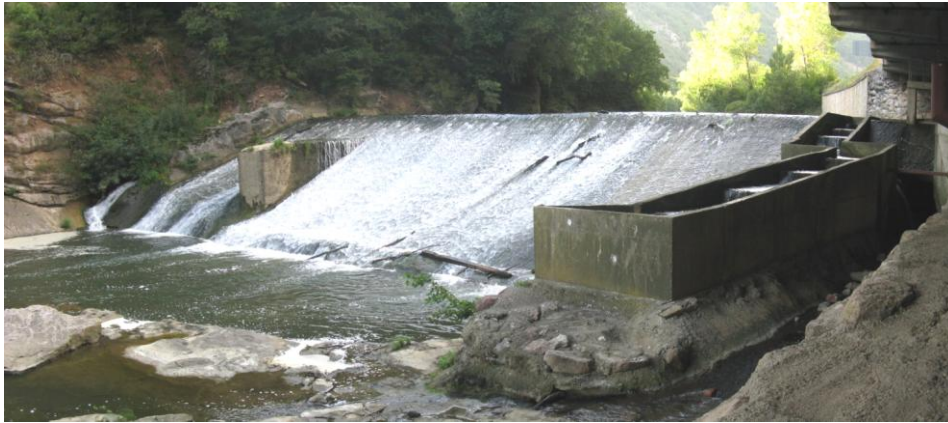
Figura 20. Azud y escala de la Central Dos Hermanas o Irurtzun.

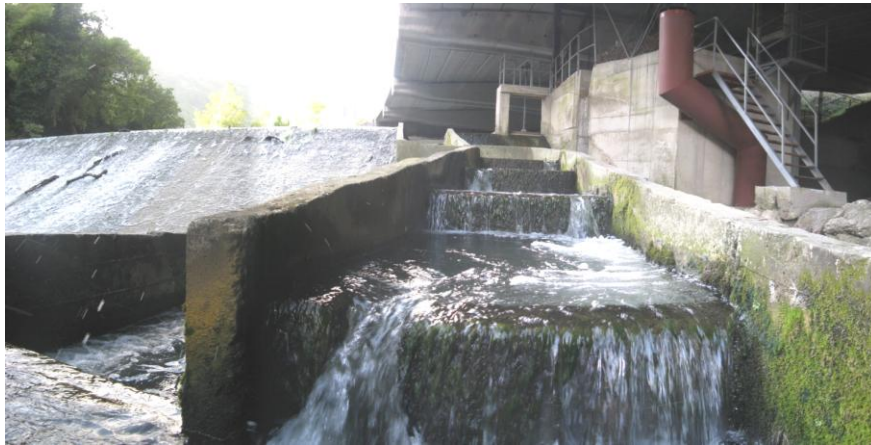
Figura 21. Interior de la escala de la Central de Dos Hermanas; los vertederos construidos en los tabiques presentan una sección insuficiente para poder concentrar el caudal de diseño del paso, en consecuencia, parte del vertido se produce a través de la parte superior del tabique.

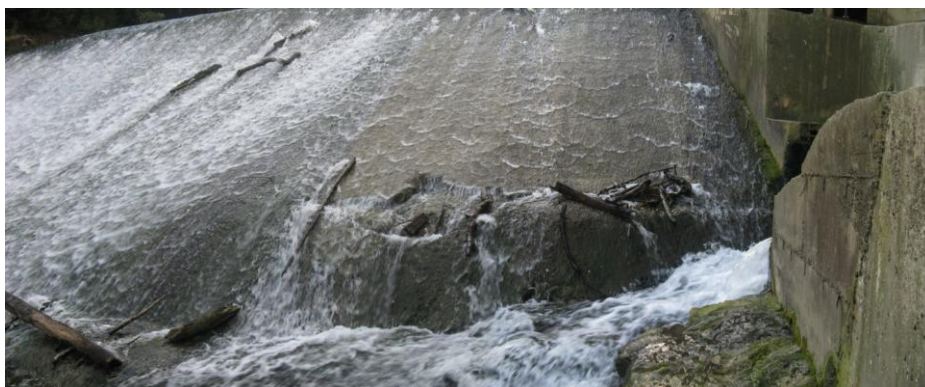
Figura 22. La entrada a la escala no presenta conexión alguna con la lámina de agua del río aguas abajo del azud.

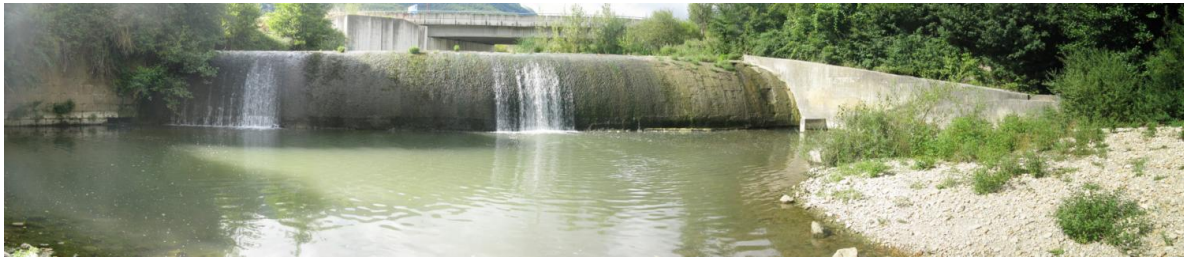
Figura 23. Vista de la escala en el azud de la Presa de la central de Altsasu/Alsasua.

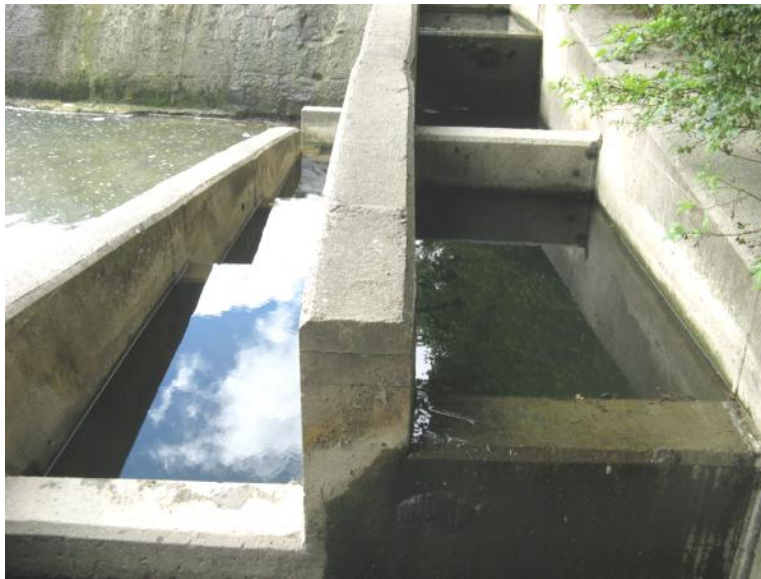
Figura 24. Vista del interior de la escala, el vertido entre estanques se realiza mediante vertido libre, como se puede observar los tabiques carecen de vertederos así como de orificios de limpieza, lo cual favorece la colmatación de los estanques.

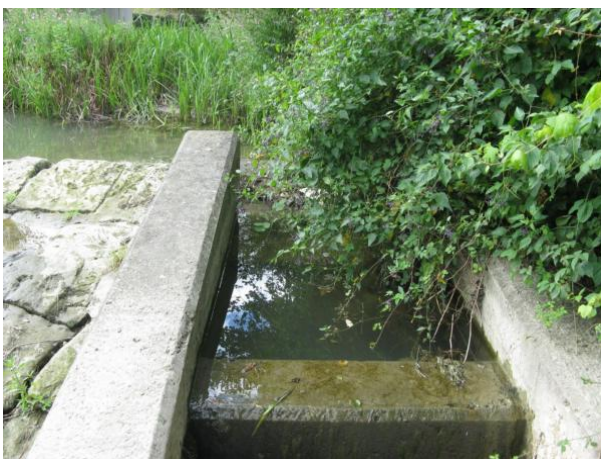
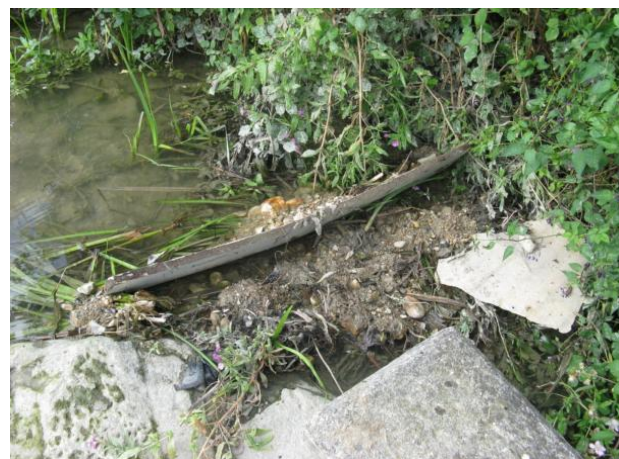
Figura 25. Vista de la entrada de caudal a la escala obstruida.
