EVALUACIÓN DE LOS PASOS DE PECES EN LA DEMARCACIÓN DEL EBRO

AÑOS 2017-2018

CONFEDERACIÓN HIDROGRÁFICA DEL EBRO

GRUPO TYPESA

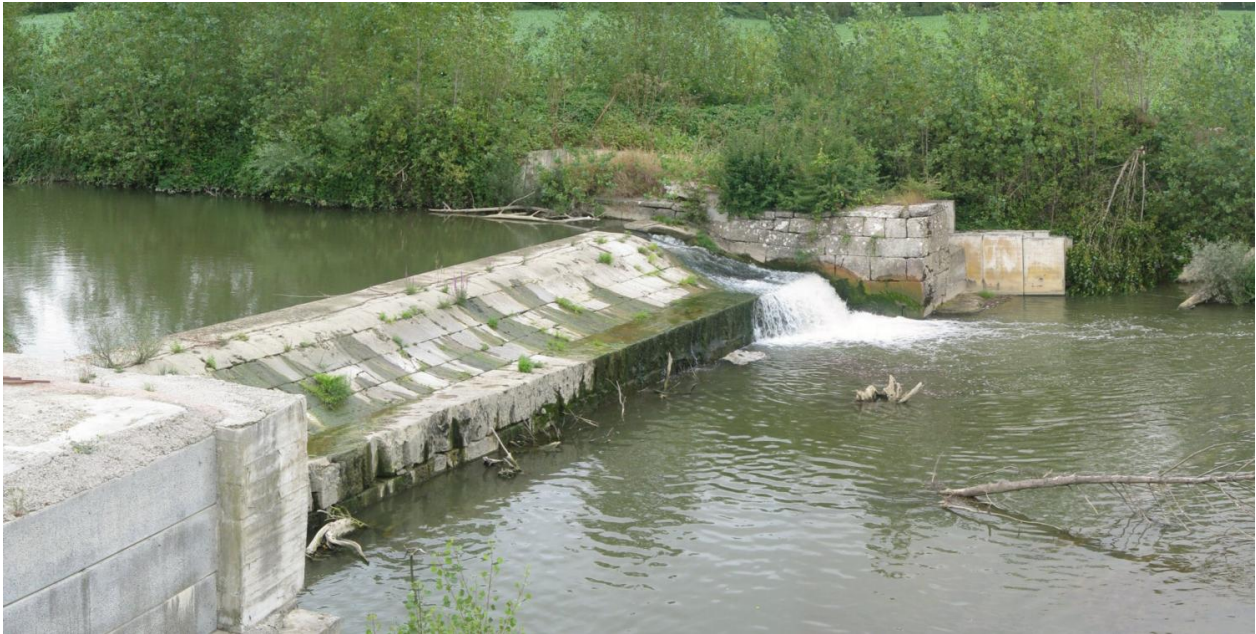
Figura 26. Azud de la Presa de la Electra de Ihabar donde la escala se localiza en el costado de la margen izquierda

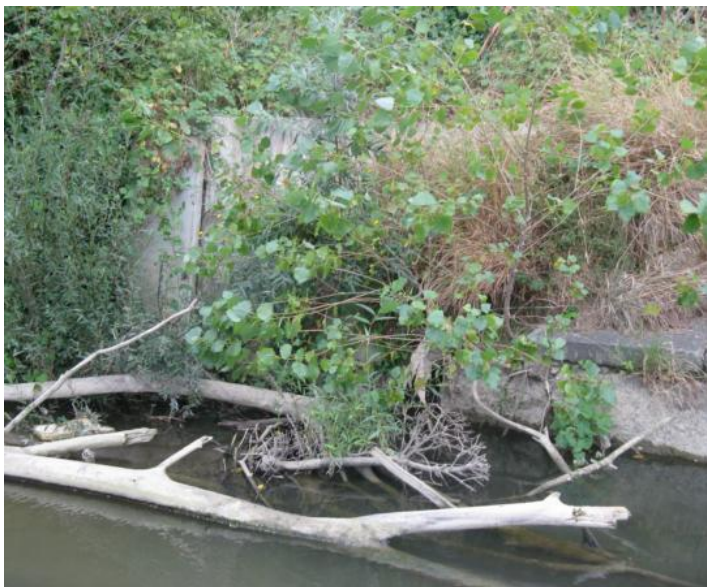
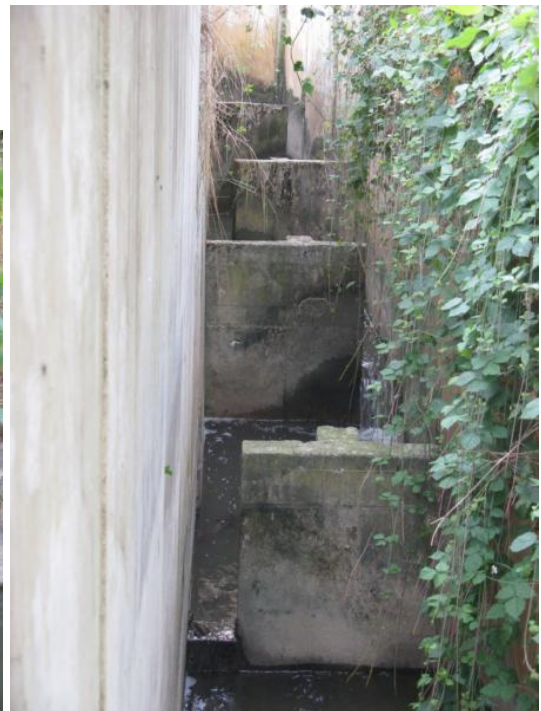
Figura 27. Imagen izquierda, entrada de caudal al paso obstruida por materiales flotantes y vegetación. Imagen derecha, interior de la escala donde se aprecia que apenas circula caudal

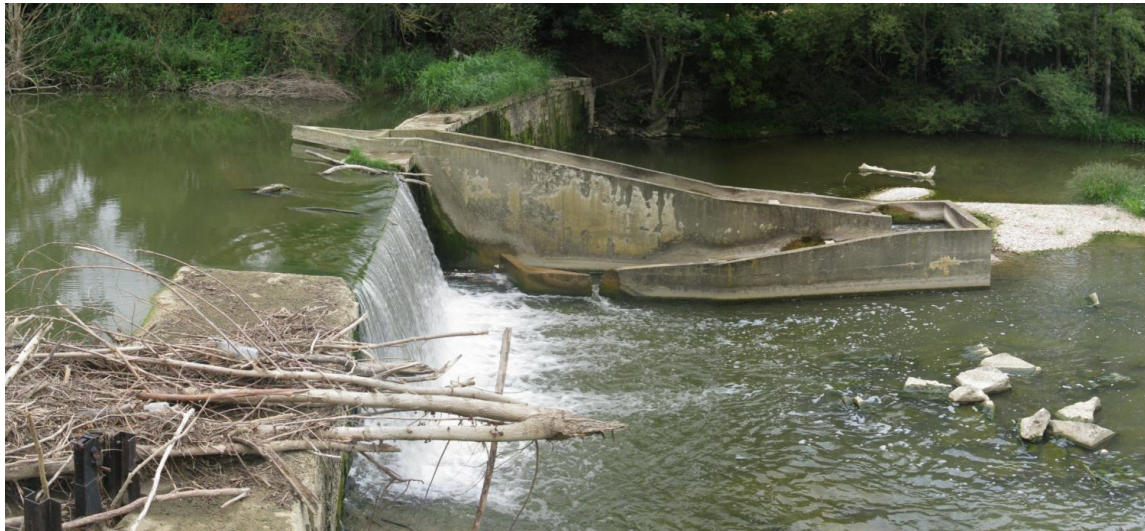
Figura 28. Escala del azud de la CH Satrústegui.

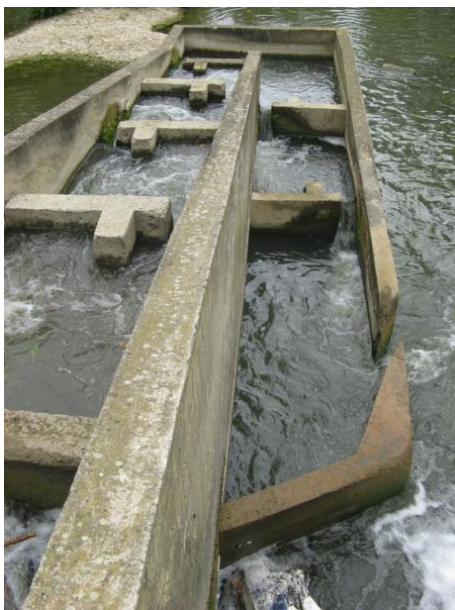
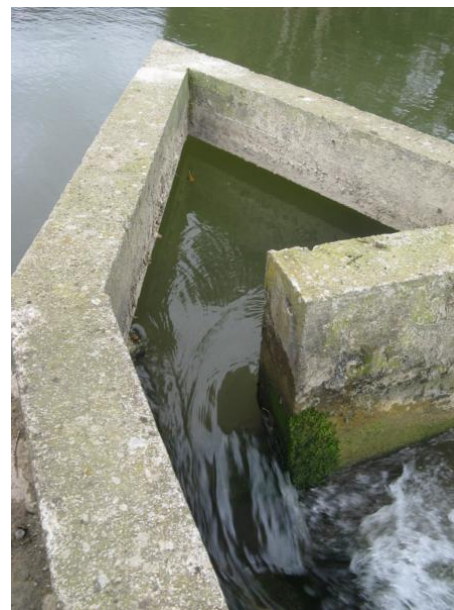
Figura 29. Imagen izquierda: Interior de la escala donde se aprecia que el vertido entre artesas es semisumergido. La entrada a nivel, el mayor tamaño de la primera artesa y el emplazamiento en una zona de calado suficiente favorece la entrada de los peces al interior del paso. Imagen derecha: Vista de la entrada de caudal a la escala, donde se ha construido un deflector de forma triangular, para evitar la entrada de flotantes.

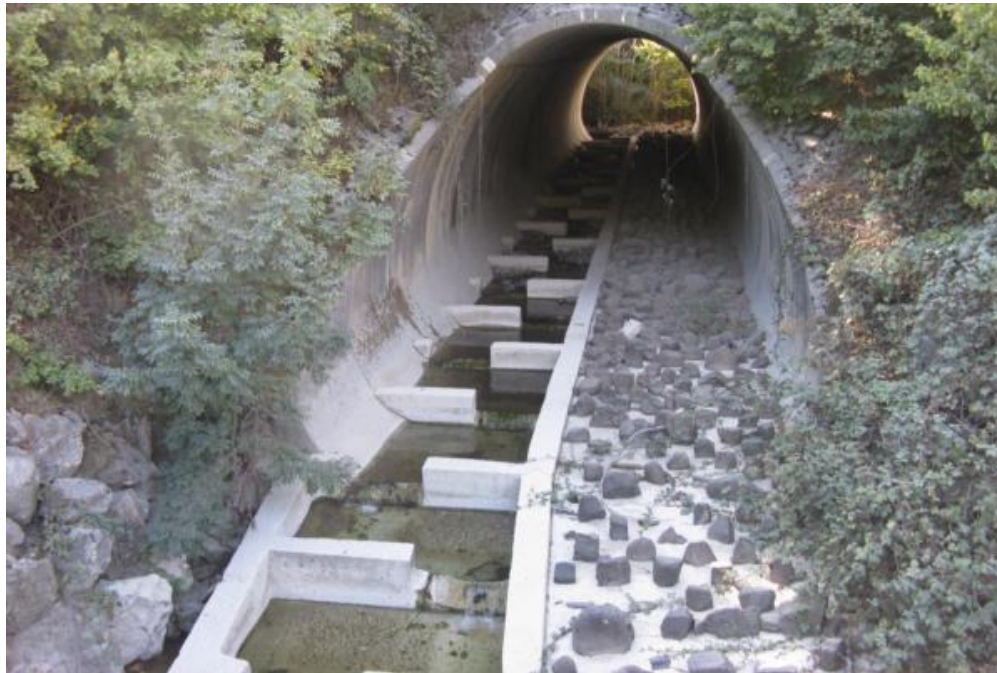
Figura 30. Paso de peces en la canalización del barranco Erreka. La peculiaridad de este paso es que combina dos modelos de estructura de permeabilización; en la sección izquierda existe una escala de artesas y vertederos libres, mientras que en el lado derecho se ha construido una rampa de bloques de piedra.

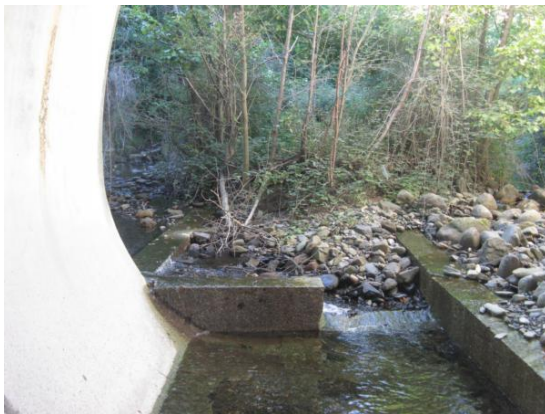
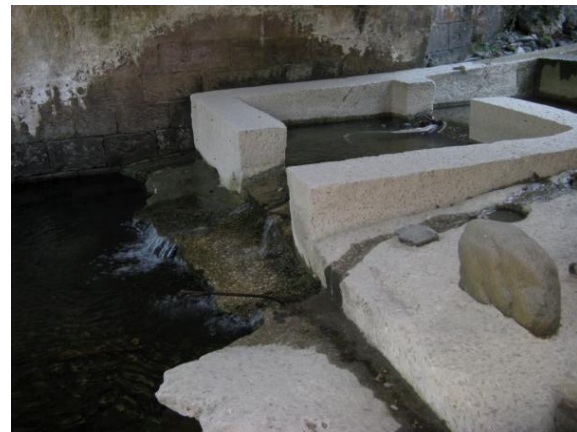
Figura 31. Imagen izquierda: entrada de caudal al paso obstruida por sedimentos, lo que dificulta la salida de los peces del paso. Imagen derecha: Entrada al paso para los peces descolgada del nivel del agua del barranco aguas abajo del obstáculo.

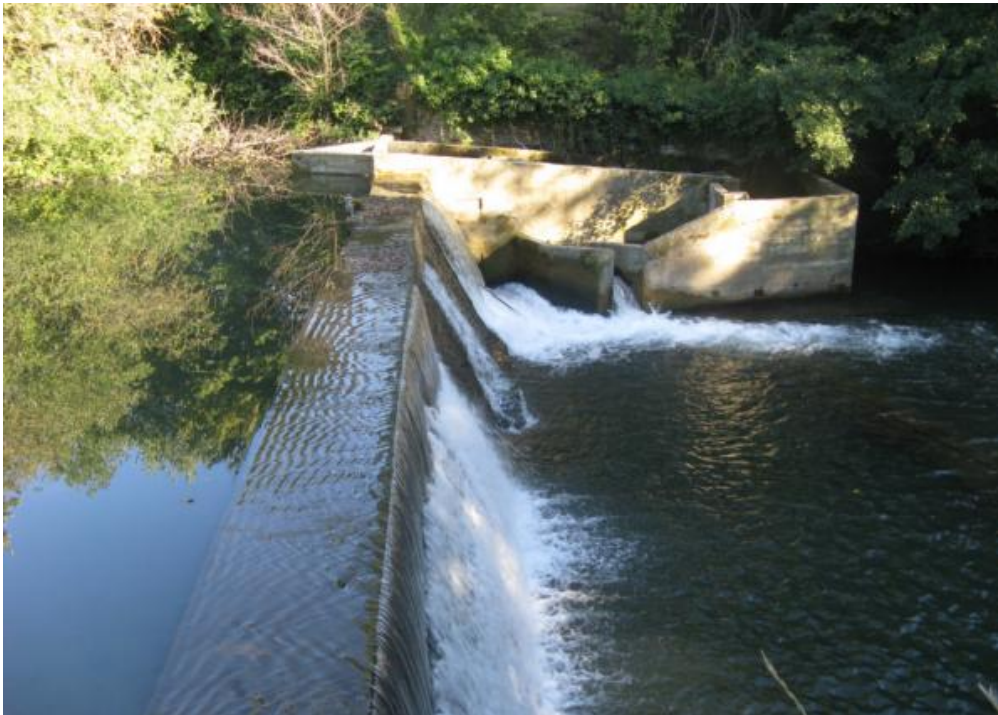
Figura 32. Azud y escala del Molino de Urdaniz.

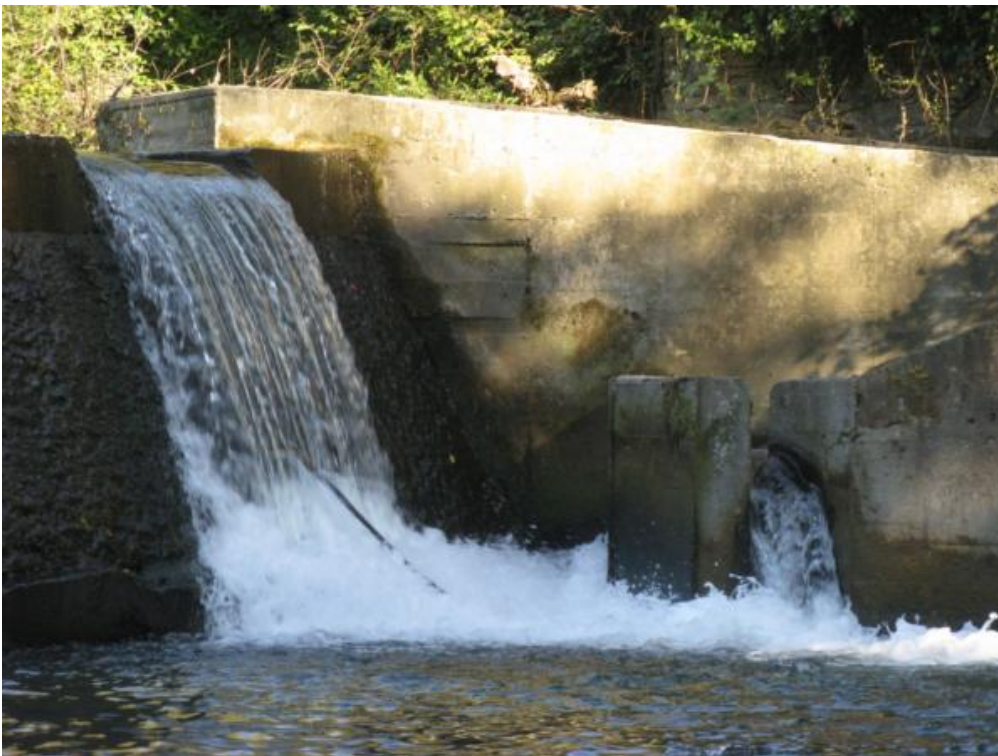
Figura 33. Entrada al paso para los peces, desconectada de la lámina de agua del río aguas abajo del azud. También se aprecia el rebaje practicado en el azud para concentrar caudal en la entrada del paso y facilitar las migraciones descendentes.

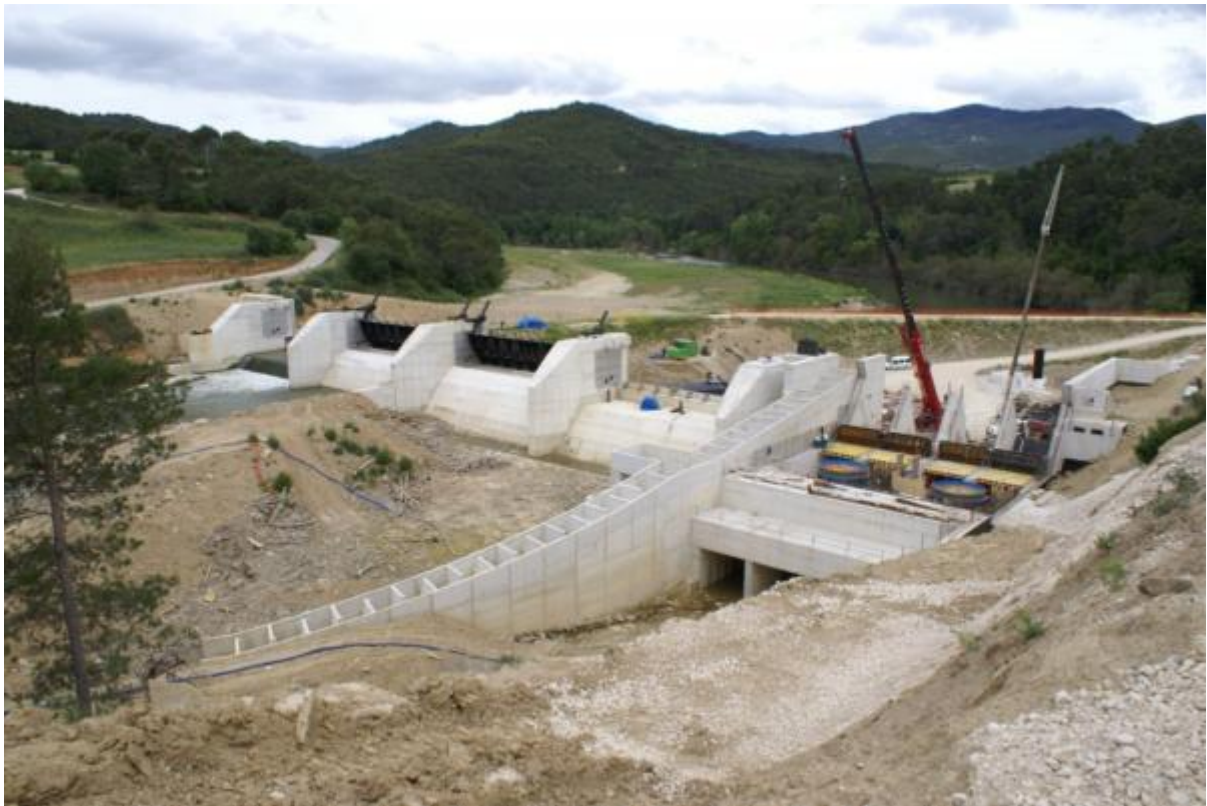
Figura 34. Azud y escala de artesas sucesivas en construcción de la presa Señorío de Sarria II

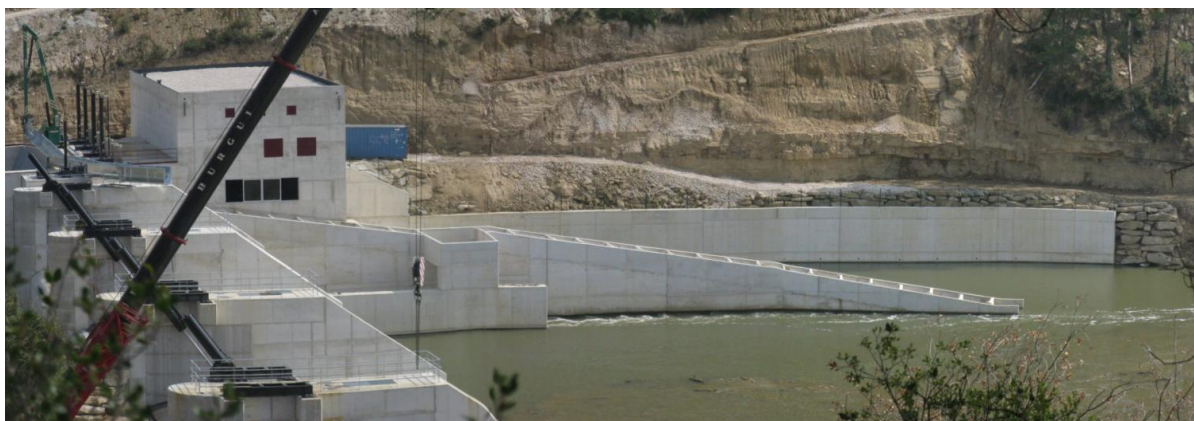
Figura 35. Escala de artesas sucesivas de la presa Señorío de Sarria II. En el centro de la escala, debido a su longitud, ha construido una artesa de descanso.

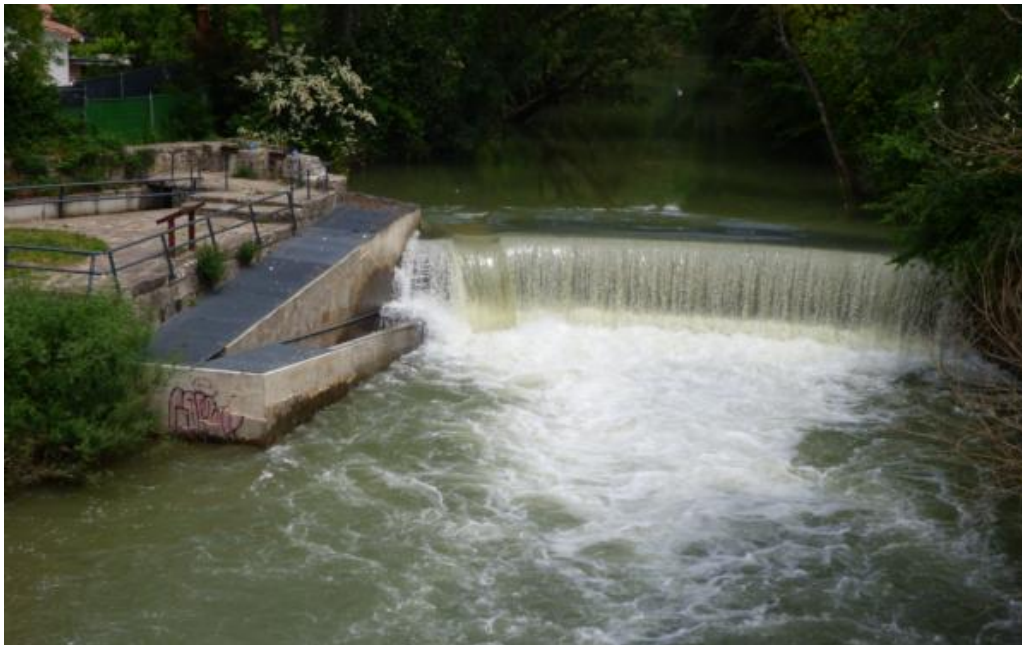
Figura 36. Vista de la escala de artesas sucesivas de la Presa del Molino de San Antonio. El paso se ha cubierto con trames para minimizar accidentes al encontrarse en un parque urbano.

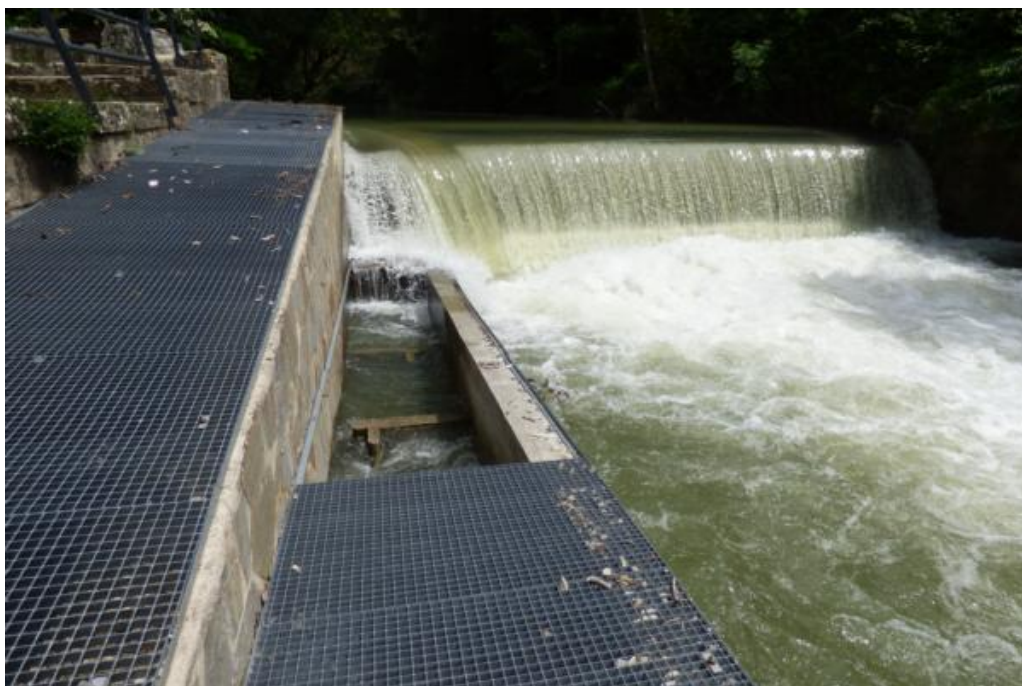
Figura 37. De la parte baja de la escala en la que se aprecia que el elevado caudal del río y el desbordamiento del muro exterior ha incrementado el nivel del agua en el interior de la escala rebasando el tabique interior.

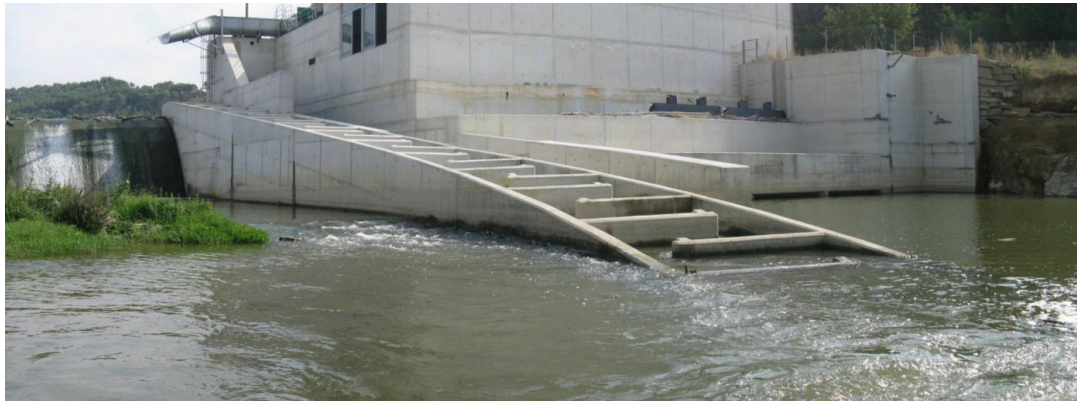
Figura 38. Entrada del paso para los peces, la cual varía en función del nivel de la lámina de agua de agua abajo del azud. La entrada de caudal a la escala carece de deflector.

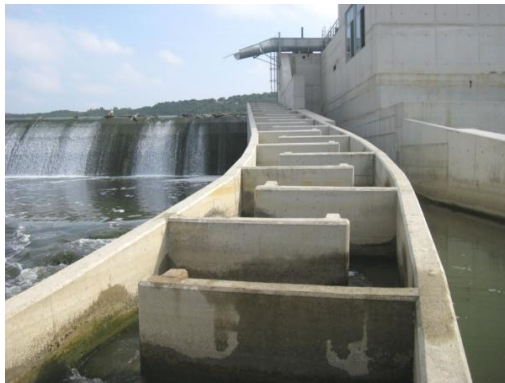
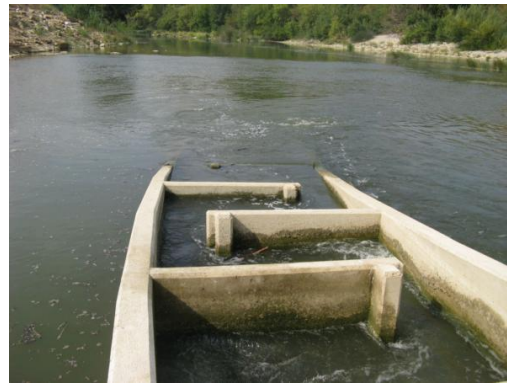
Figura 39. Vista de los estanques interiores (izquierda) y vista de la entrada al paso (derecha).

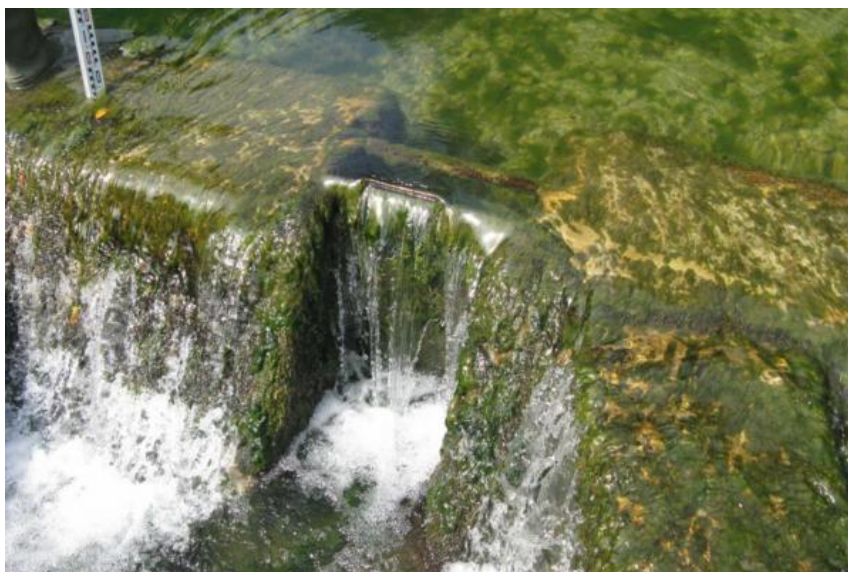
Figura 43. Entrada de caudal la escala antigua de la piscifactoría de Zudaite, obstruida mediante una compuerta manual.

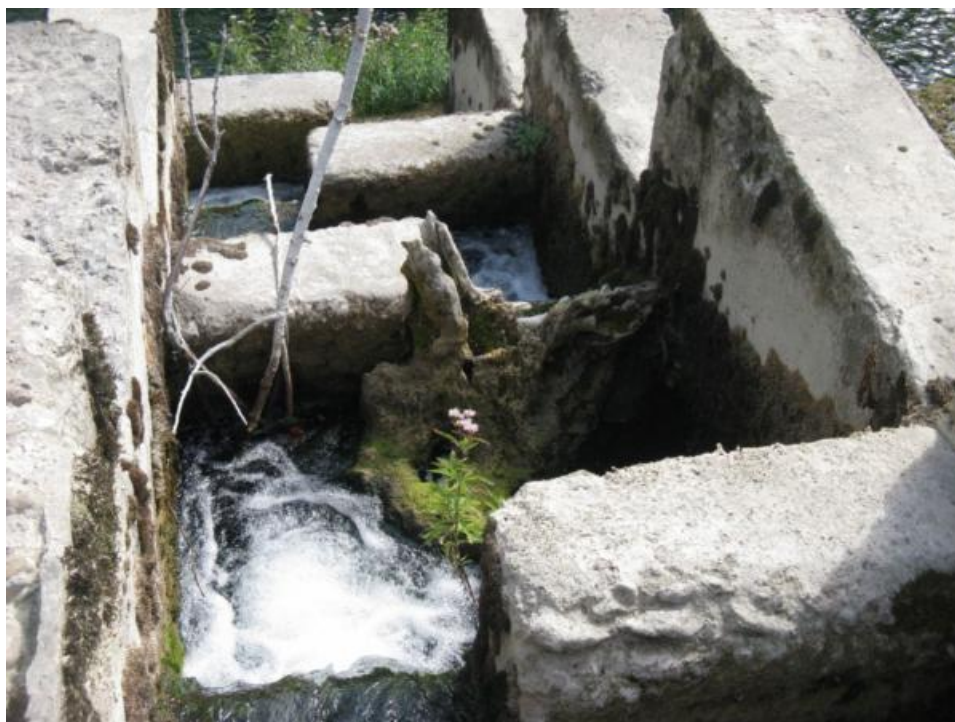
Las principales deficiencias de los pasos del Urederra son la falta de mantenimiento, entradas a los pasos para los peces descolgadas de la lámina del río de aguas abajo del azud, dimensionamiento de las artesas incorrectos, etc. Todos estos factores hacen que el grado de permeabilidad de estos pasos para las migraciones piscícolas sea nulo.

Figura 44. Vista del interior de la escala antigua de la piscifactoría de Zudaire donde se puede ver los tabiques que dividen los sucesivos estanques carecen de deflector y presentan vertidos en libre con saltos entre estanques superiores a los límites fijados para las especies presentes en la zona.

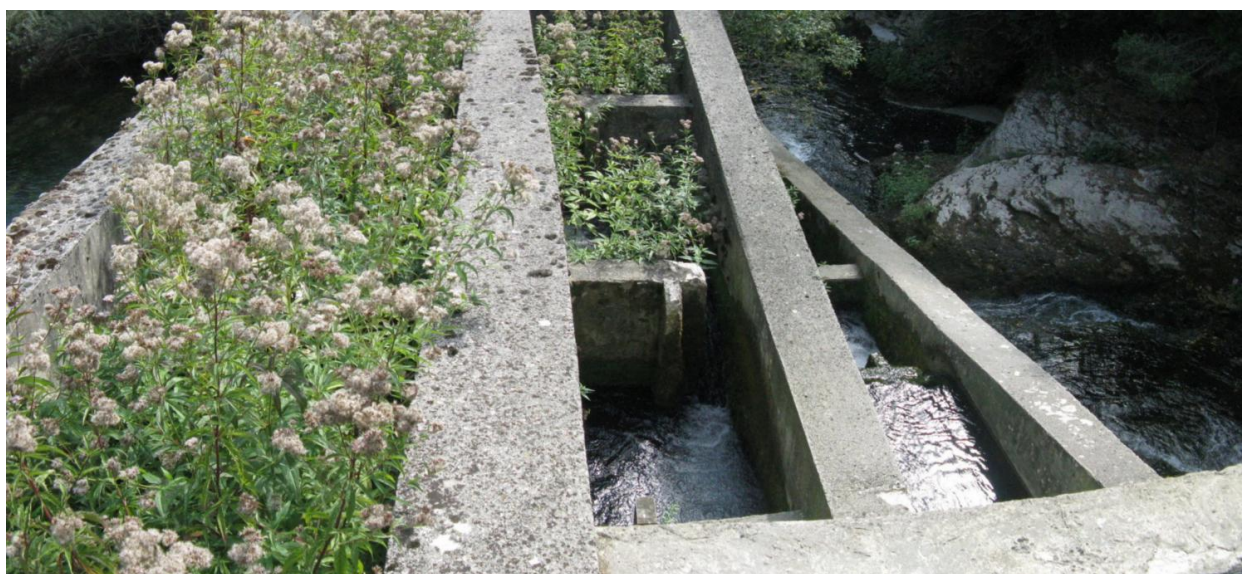
Figura 45. Paso nuevo de la presa de la piscifactoría de Zudaire. El escaso mantenimiento de la estructura ha favorecido la aparición de especies vegetales en el interior de las artesas. Los deflectores fueron construidos en el lado de aguas abajo del tabique, posteriormente se instalaron unos deflectores en el costado de aguas arriba.

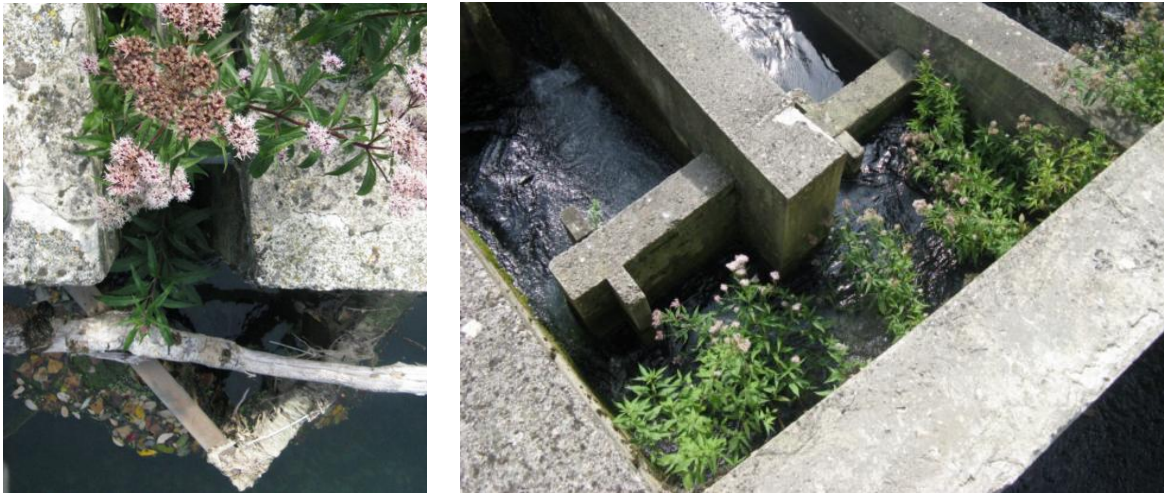
Figura 46. Izquierda, entrada de caudal al paso antiguo, donde se ha instalado un deflector para minimizar la entrada de flotantes al paso. Derecha, tabiques interiores de la escala donde se puede observar el doble deflector

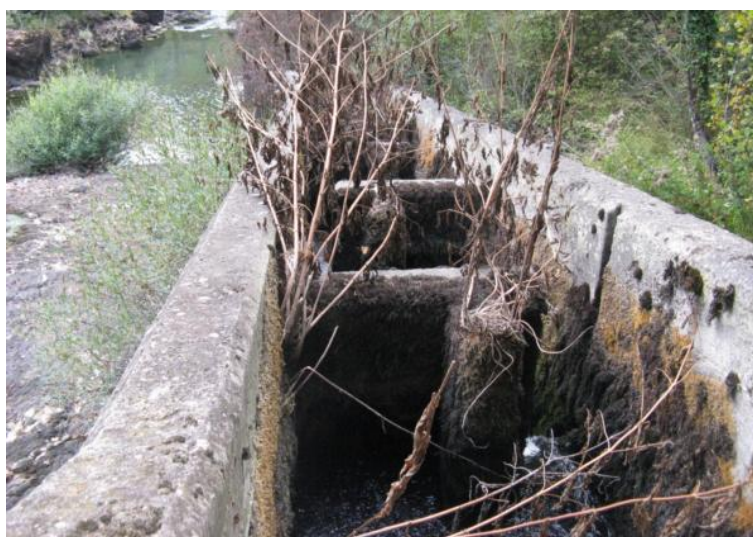
Figura 48. Interior de la escala de artesas del azud de San Fausto colonizado por vegetación

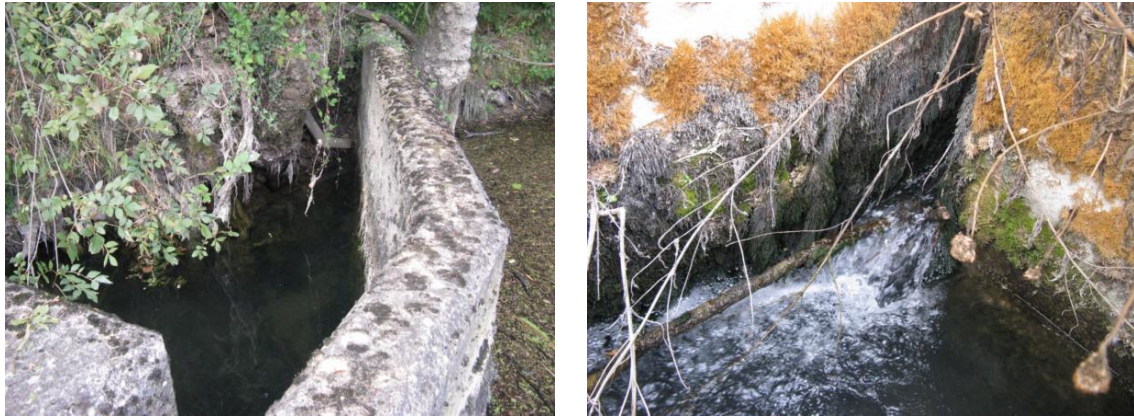
Figura 49. Izquierda, entrada de caudal al paso. Derecha, entrada al paso para los peces. Tanto la entrada de caudal como la de los peces se encuentran colmatadas de sedimentos condicionado su correcto funcionamiento

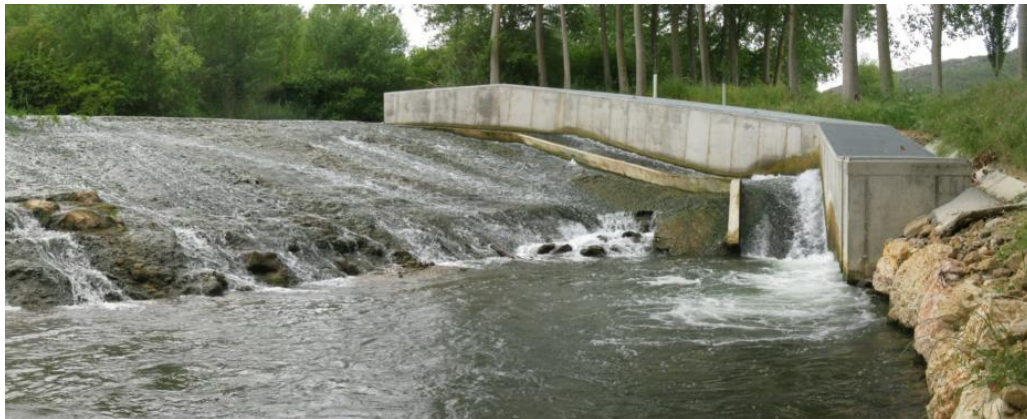
Figura 50. Azud y escala del Molino de Labeaga. La parte superior se ha cubierto con un tramex para evitar posibles accidentes o actos defurtivismo.

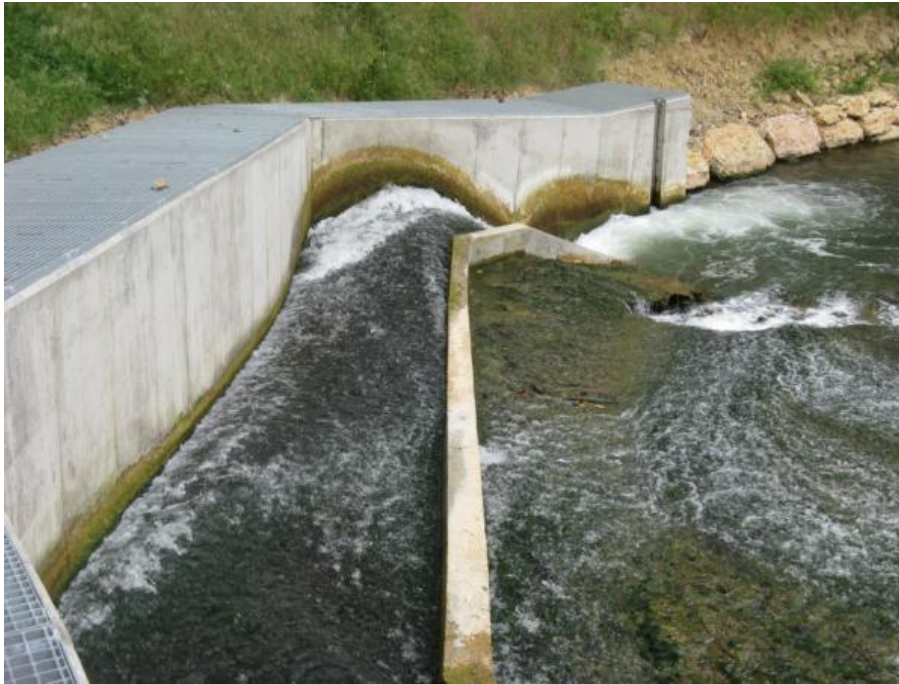
Figura 52. Tobogán construido junto a la escala del azud del Molino de Labeaga para incrementar el caudal de llamada en la entrada del paso

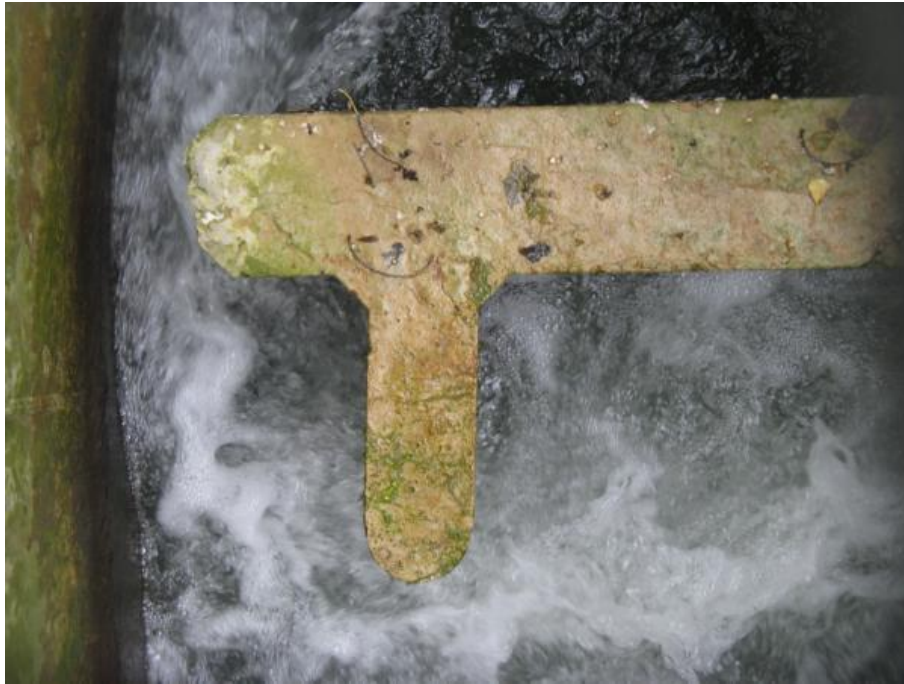
Figura 54. Detalle de un tabique interior del paso del Azud del Molino de Labeaga. El deflector está muy próximo al vertedero. Éste debía encontrarse a la misma distancia de la rasante del vertedero que el ancho del mismo. (aproximadamente 20 cm).

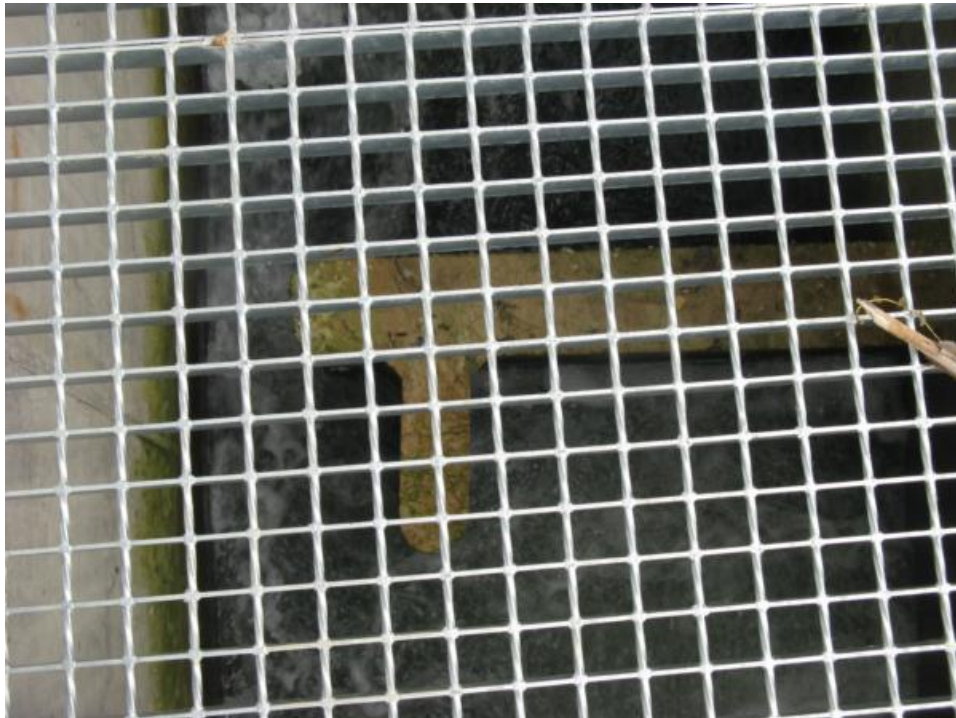
Figura 55. Detalle del tramex del paso del Azud del Molino de Labeaga. La instalación de éste, unido a la altura de los muros exteriores, hace que la oscuridad en el interior del paso sea elevada, factor que no favorece las migraciones piscícolas.

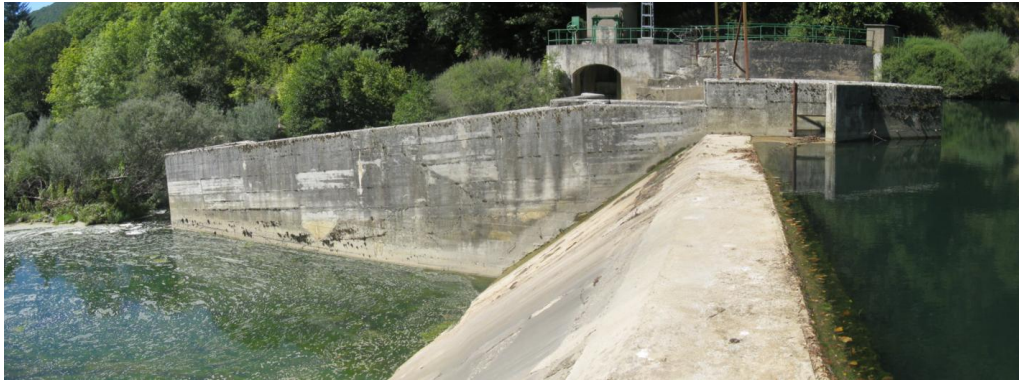
Figura 57. Azud y escala de peces de la Central de Olaladea I. La entrada de caudal al paso está protegida por un deflector para evitar la entrada de flotantes.

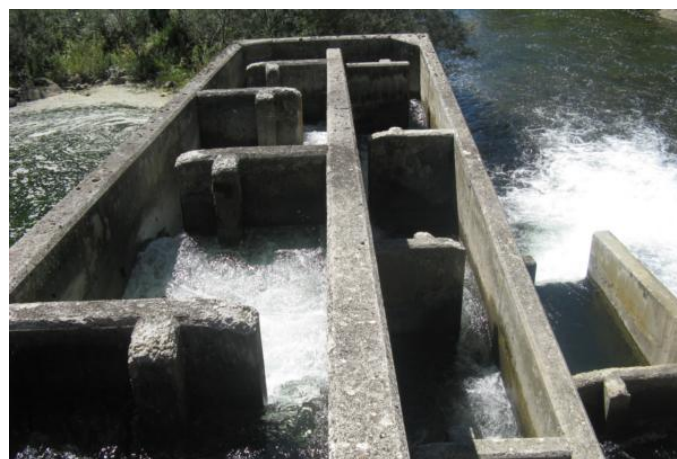
Figura 59. Interior de la escala, se puede observar los vertidos semisumergidos en los vertederos y la asimetría entre el vertedero de entrada y el resto de los vertederos.

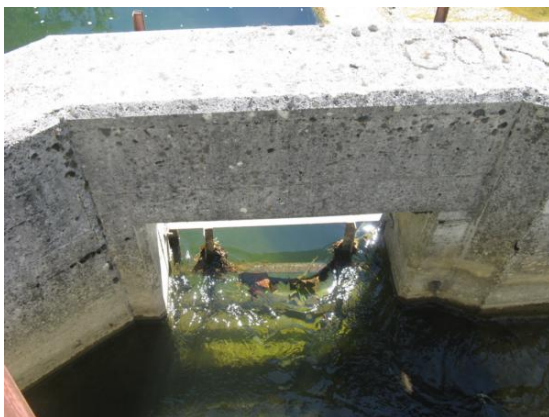
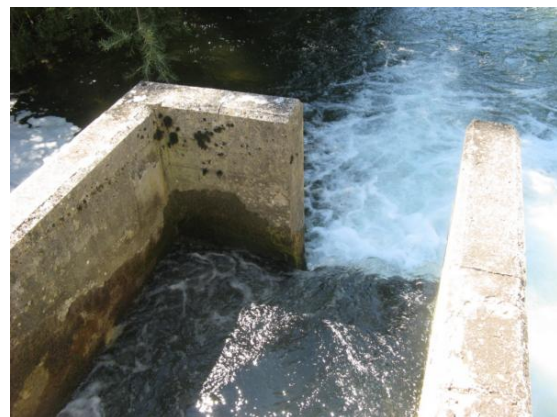
Figura 62. Izquierda, orificio de entrada de caudal a la escala de la Central Hidroeléctrica de Oroz Betelu. Derecha, entrada a la escala para los peces, la cual presenta una mayor sección que el resto de vertederos, por lo que la carga de vertido en este es menor que en el resto de los tabiques.

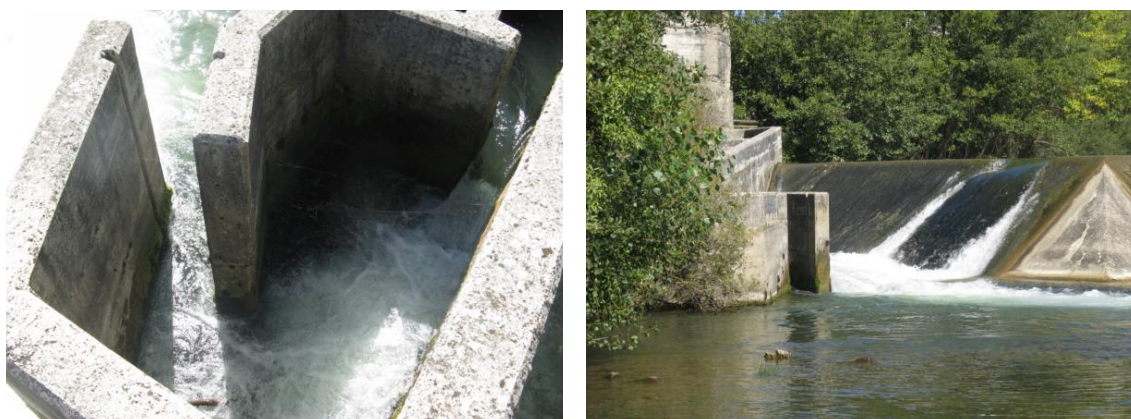
Figura 71. Izquierda, primera artesa después de la entrada de caudal y salto entre ésta y la segunda. Derecha, entrada de la escala para los peces la cual se encuentra a nivel. En esta zona existe un importante caudal de llamada que atrae los peces a la entrada del paso.

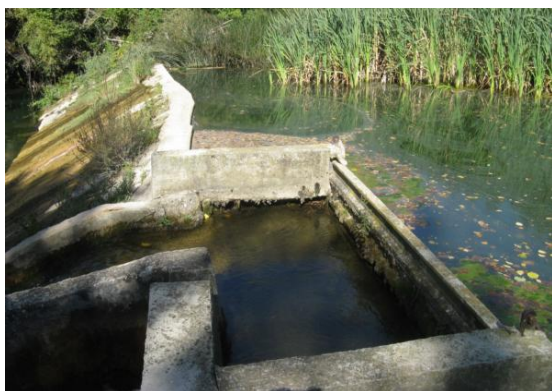
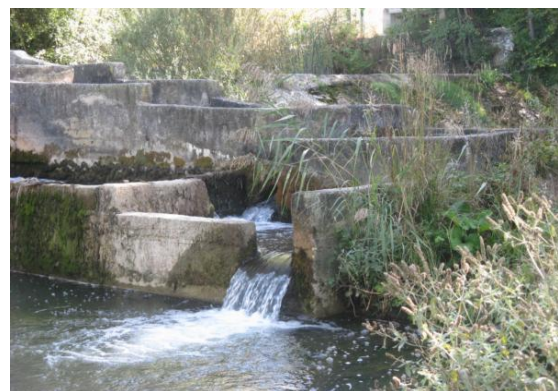
Figura 74. Izquierda, artesa que regula tanto el caudal de entrada a la escala como el del estanque diseñado para incrementar el efecto llamada en la entrada del paso. Derecha, entrada de caudal al paso y primer vertedero que se encuentra descolgado.

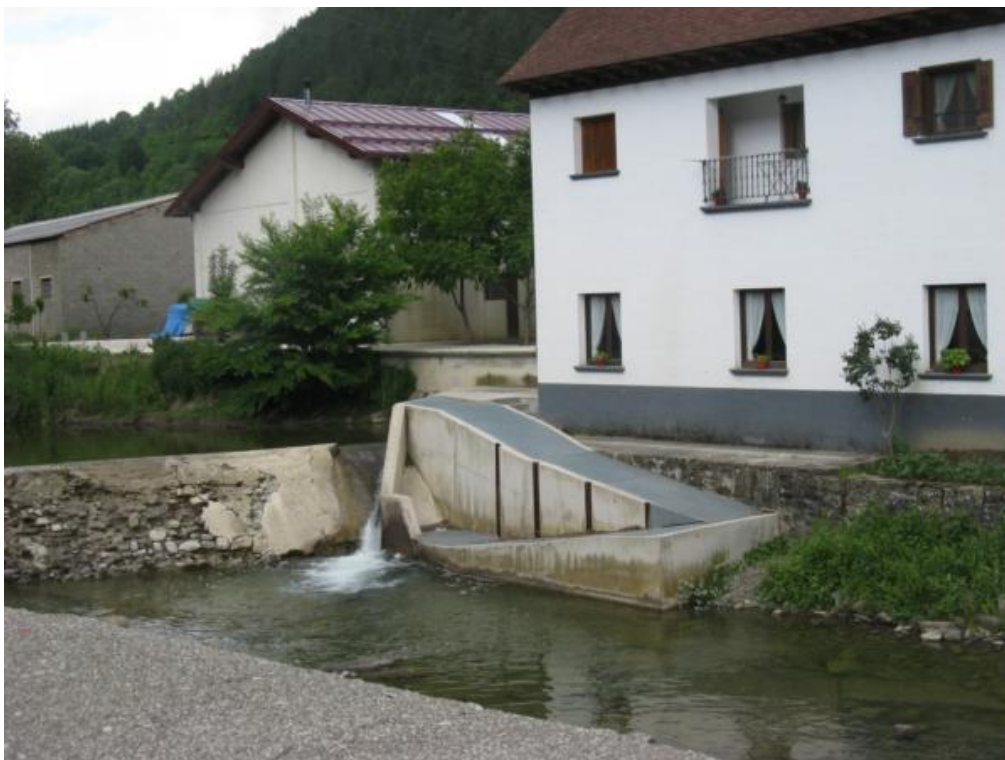
Figura 75. Escala del azud del Molino de Ochagavía, emplazada en la margen izquierda

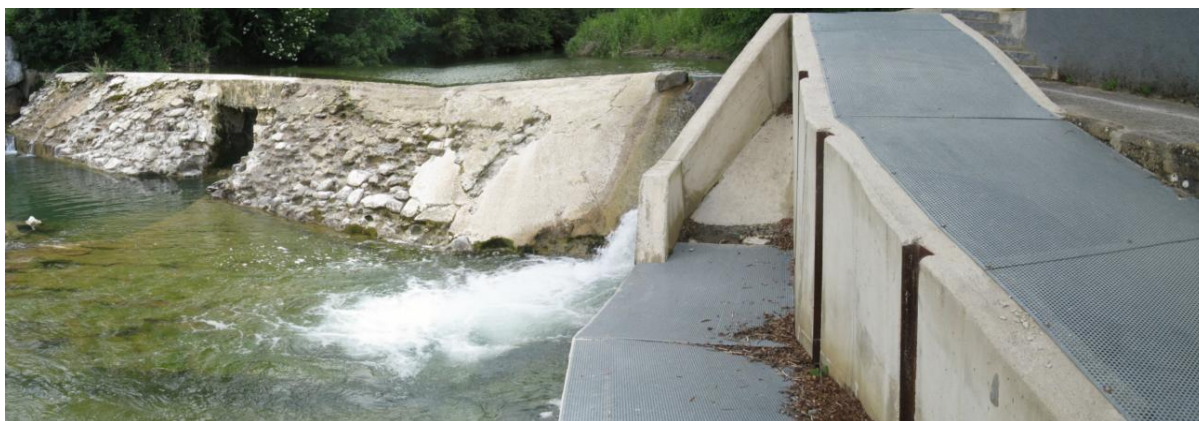
Figura 76. Caudal concentrado en la entrada del paso azud del Molino de Ochagavía. Este paso cuenta con un trames de malla pequeña lo que oscurece el interior del paso.

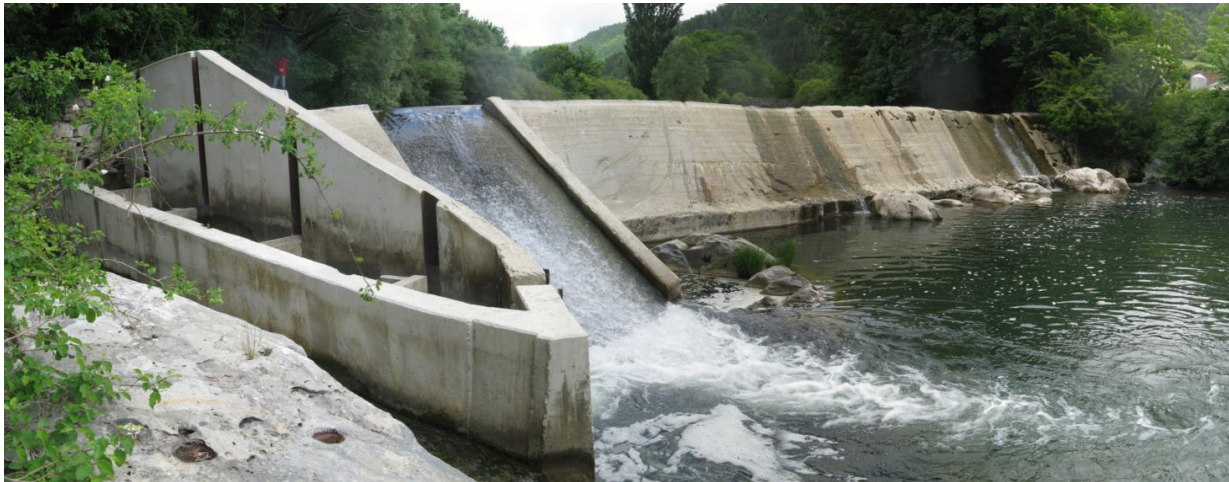
Figura 77. Azud de la CH. de Ezcároz, escala de peces y tobogán para mejorar la migración de descenso y el caudal de llamada en la entrada del paso para los peces.

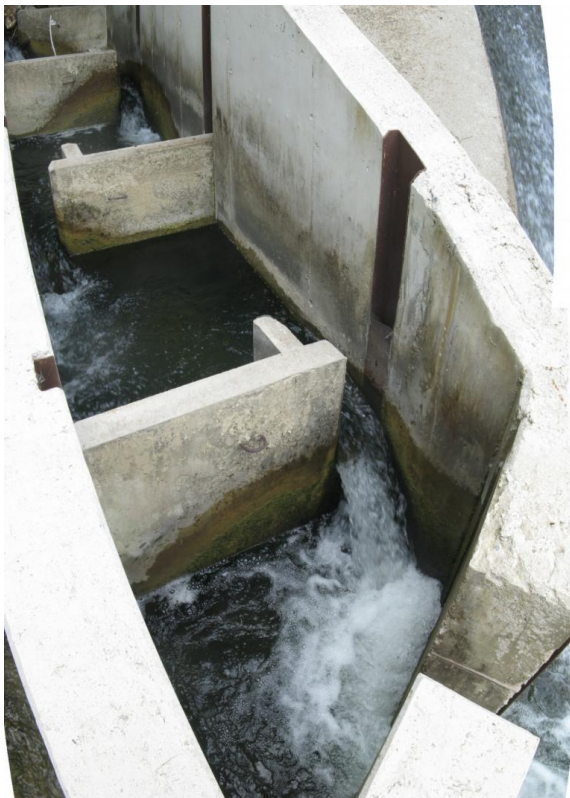
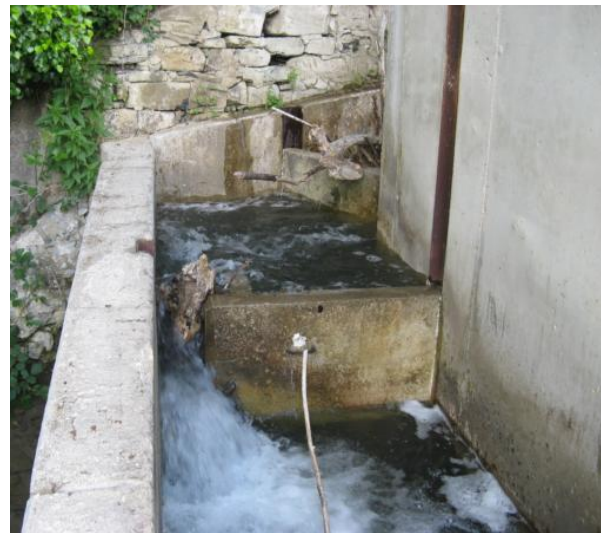
Figura 78. Paso de peces de la CH. de Ezcároz. Izquierda, elevado salto en el primer vertedero desde la entrada a la escala para los peces. Derecha, obstrucción de varios vertederos.

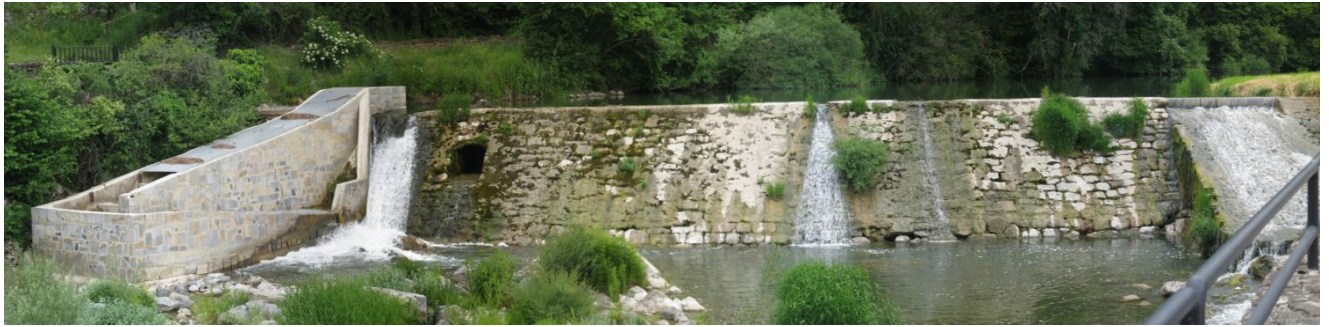
Figura 79. Escala de peces del azud de la CH. de Oronz, emplazada en el costado de la margen derecha

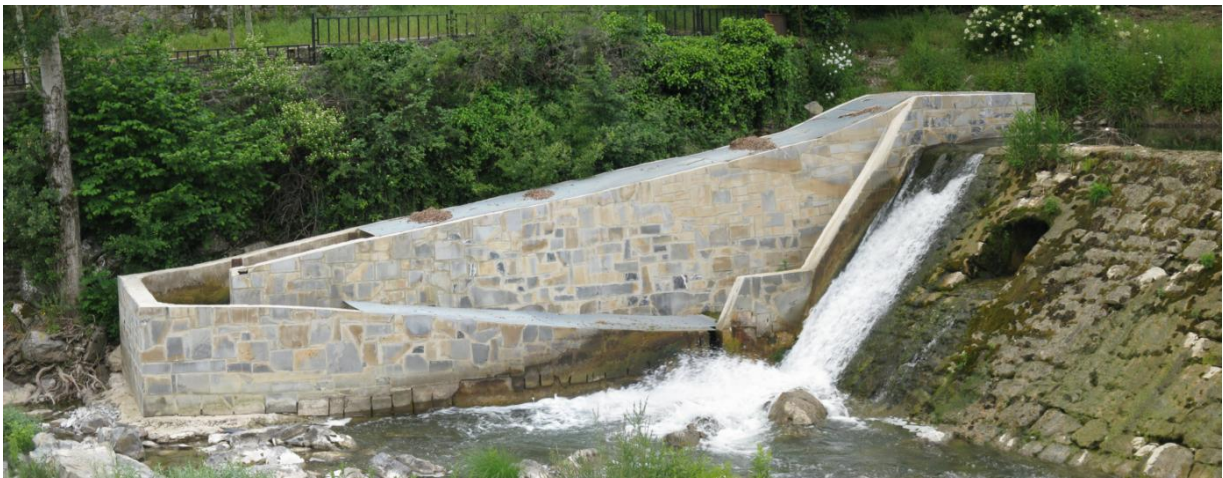
Figura 80. Escala de peces del azud de la CH. de Oronz donde se observa el caudal de llamada concentrando en la entrada del paso. La poza de entrada al paso carece de calado suficiente para permitir la entrada de los peces a la escala.

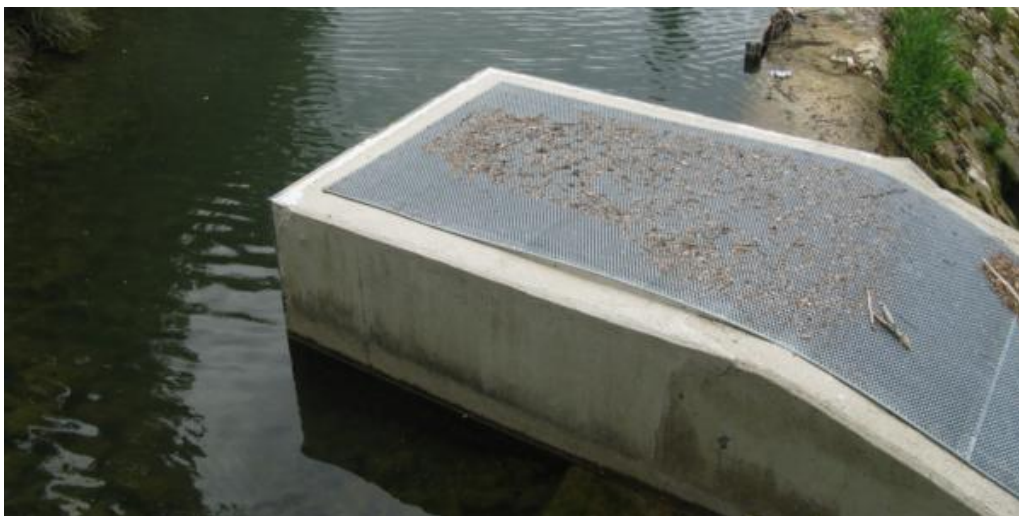
Figura 81. Artesa de entrada de caudal a la escala de peces del azud de la CH. de Oronz cubierta con un tramex.
