EVALUACIÓN DE LOS PASOS DE PECES EN LA DEMARCACIÓN DEL EBRO

AÑOS 2017-2018

CONFEDERACIÓN HIDROGRÁFICA DEL EBRO

GRUPO TYPESA

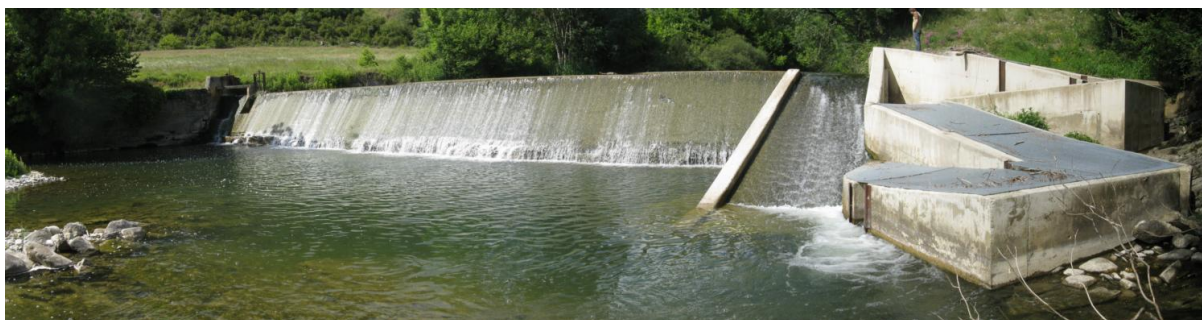
Figura 82. Escala de peces del azud de Electra Molino Esparza de Salazar

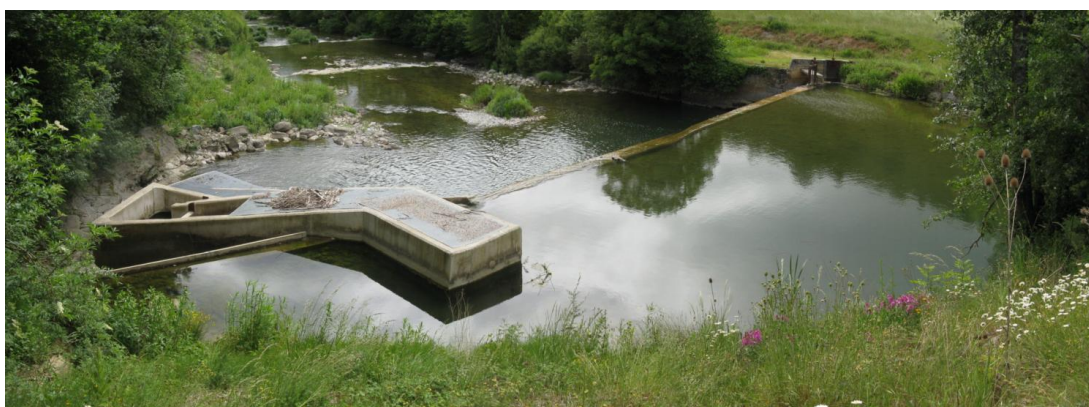
Figura 83. Vista desde aguas arriba de la escala de peces del azud de Electra Molino Esparza de Salazar protegida mediante un trames.

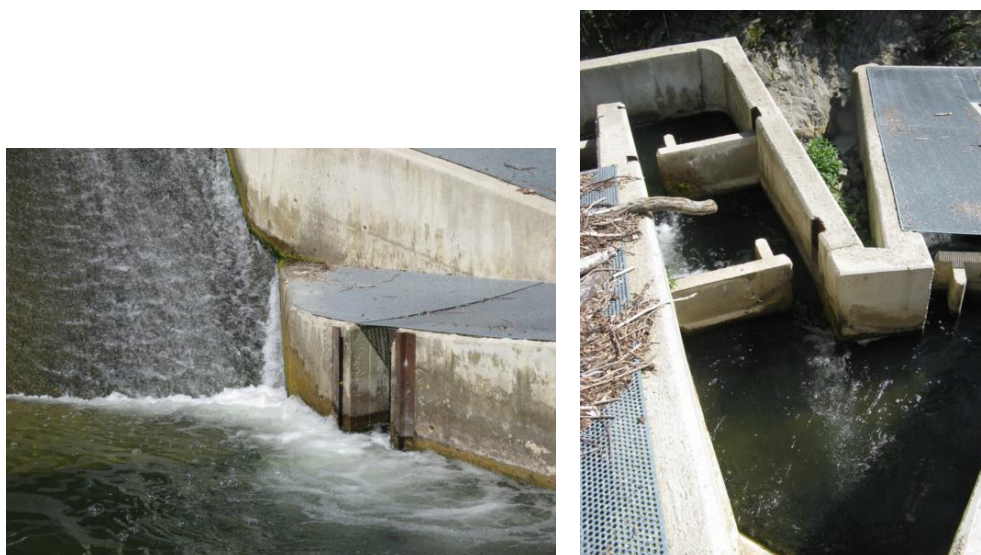
Figura 84. Izquierda, entrada para los peces al paso de peces del azud de la Electra Molino de Esparza de Salazar. El efecto llamada se ve favorecido por el caudal aportado por el rebaje existente en el azud. Derecha, Vista interior de parte de la escala de peces.

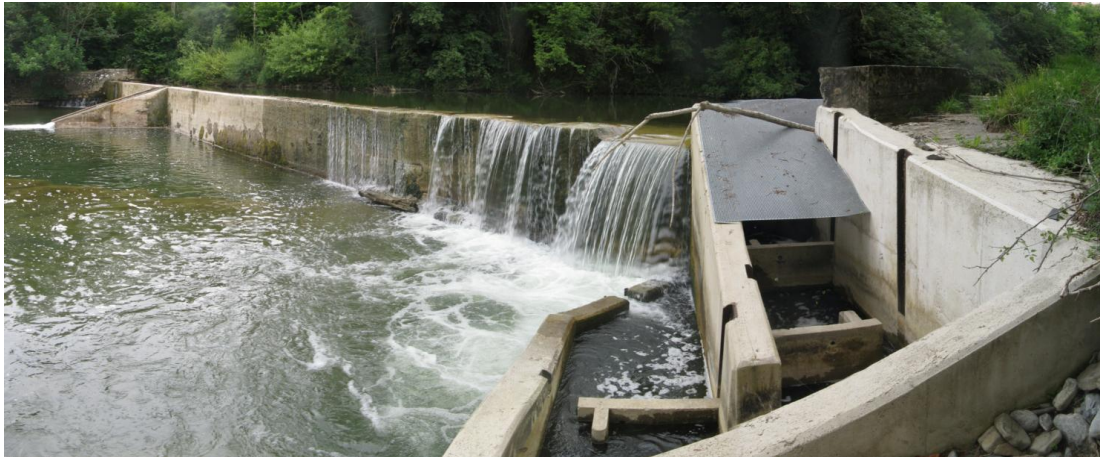
Figura 85. Escala de peces del azud de la CH del Molino de Sarriés, emplazada en el costado de la margen izquierda. El vertido entre estanques se produce a través de vertederos semisumergidos.

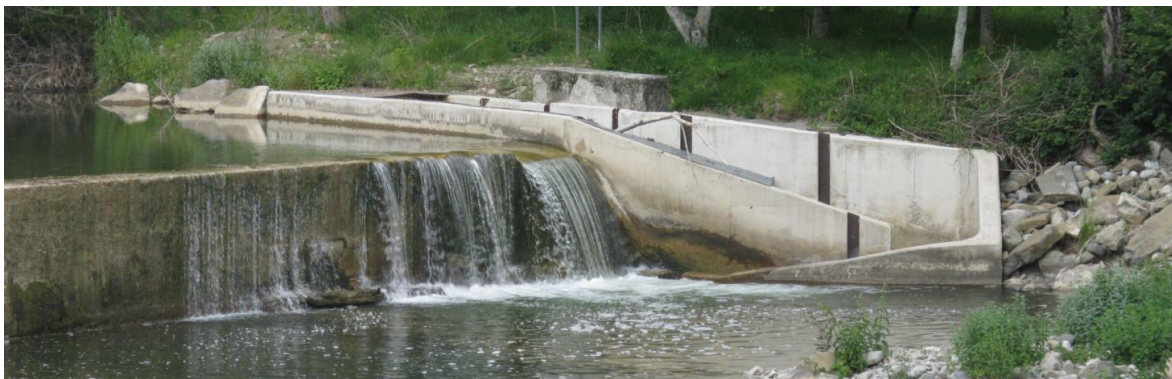
Figura 86. Escala de peces del Molino de Sarriés vista desde la margen derecha del azud. SE ha practicado un rebaje en la coronación del azud para concentrar un mayor caudal a la entrada del paso, aumentando así el efecto llamada.

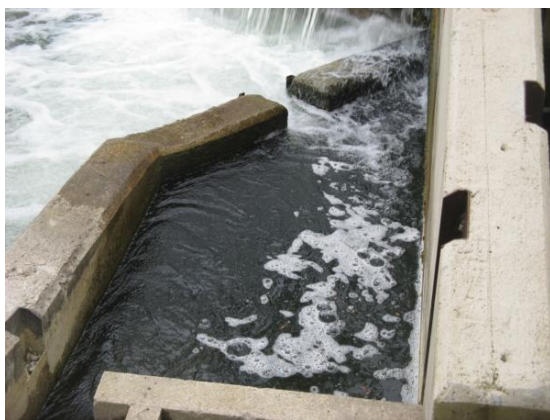
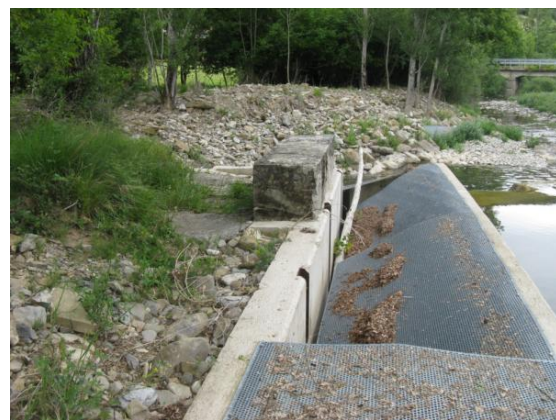
Figura 87. Izquierda, entrada para los peces a la escala del azud del Molino de Sarriés. Derecha, Detalle del tramex que cubre unas artesas.

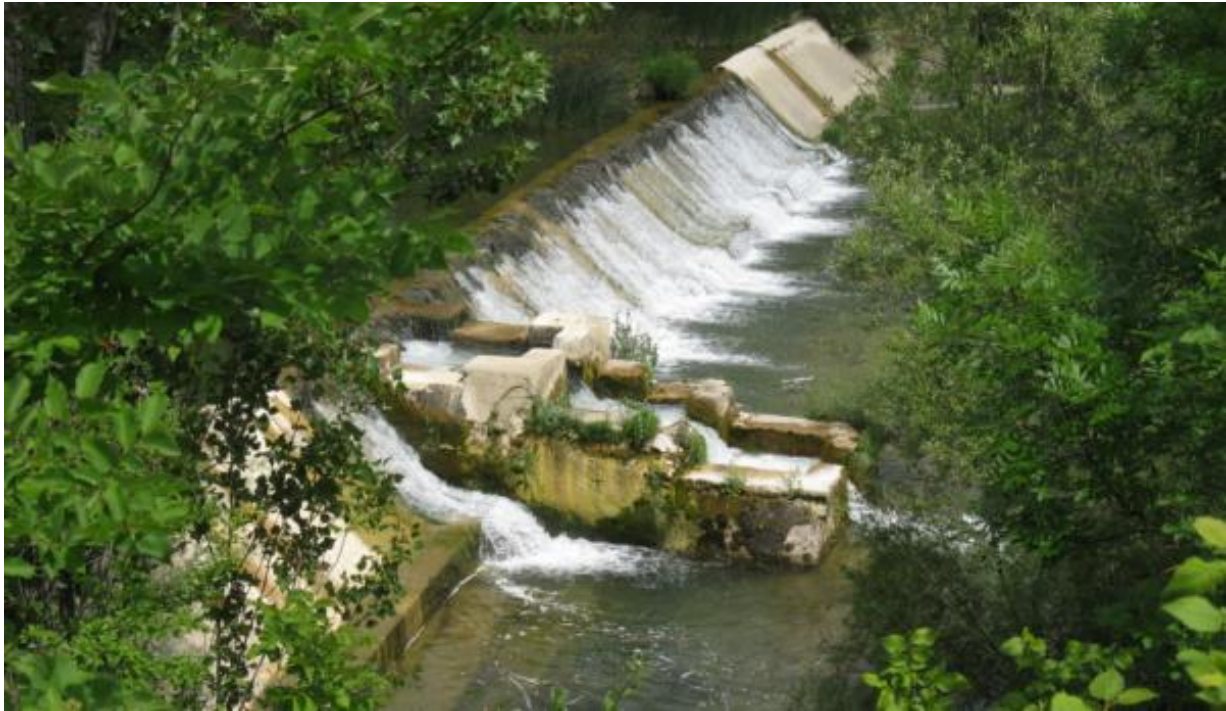
Figura 88. Escala del azud del Molino de Ustés. emplazada en la zona central del azud. La entrada a la estructura se encuentra alejada del pie del azud, lo que reduce las posibilidades de que los peces encuentren la entrada al paso.

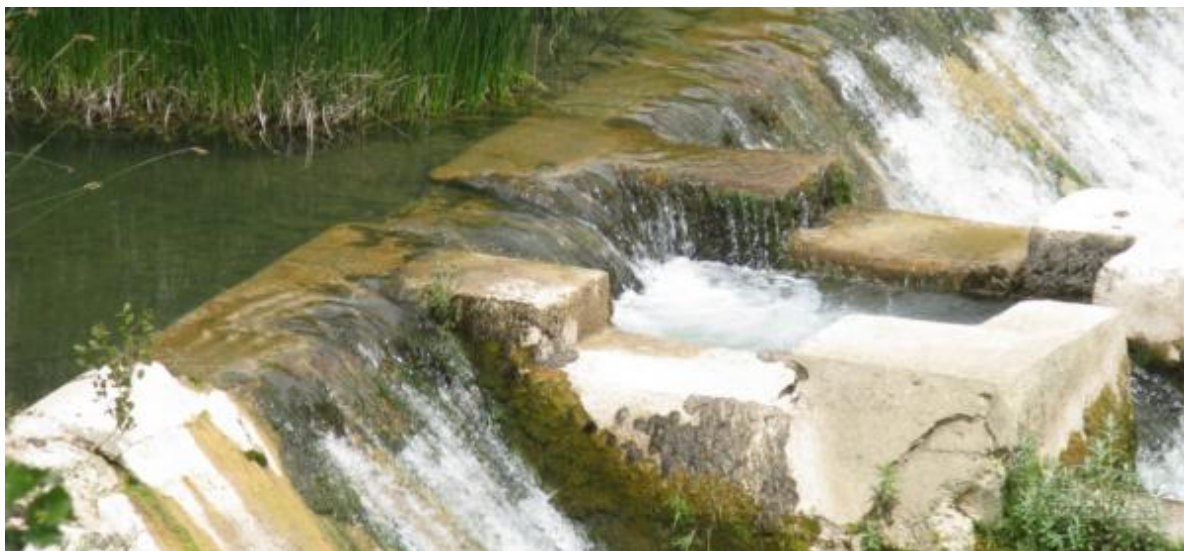
Figura 89. Entrada de caudal al paso mediante un vertedero en vertido libre. Los vertederos en el interior del paso también son en libre, lo que dificulta el remonte por parte de especies que presentan unas capacidades de salto más reducidas.

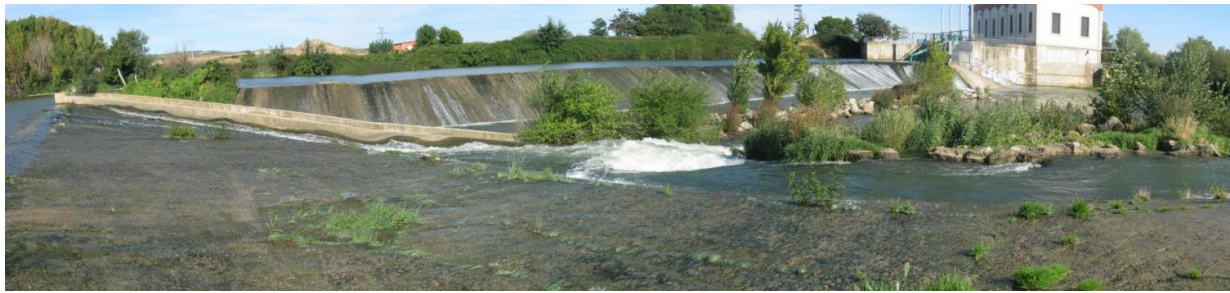
Figura 91. Escala y azud de la CH Azagra-Machín.

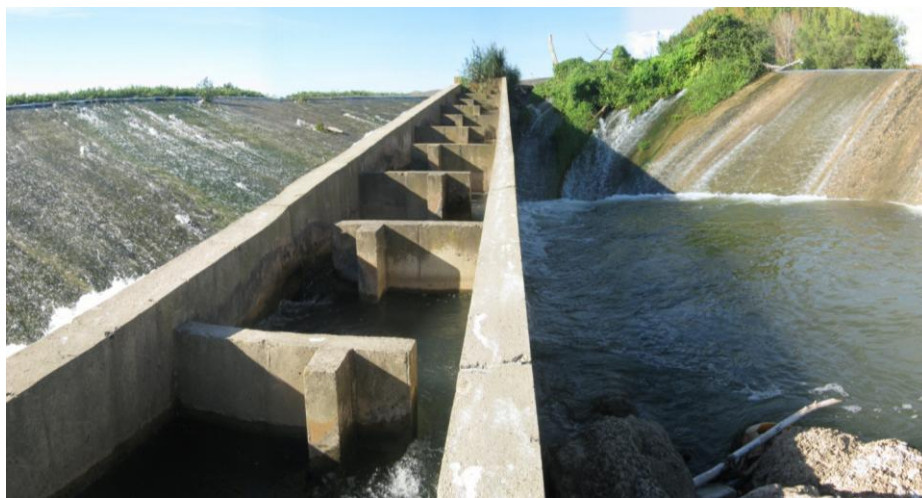
Figura 92. Escala del azud de la CH. Azagra Machín. Los deflectores de los tabiques se encuentran contruidos en sentido opuesto al flujo de corriente por lo que no son efectivos. A pesar de ello el comportamiento hidráulico en el interior de la escala es correcto, presentando potencias bajas y vertidos semisumergidos.

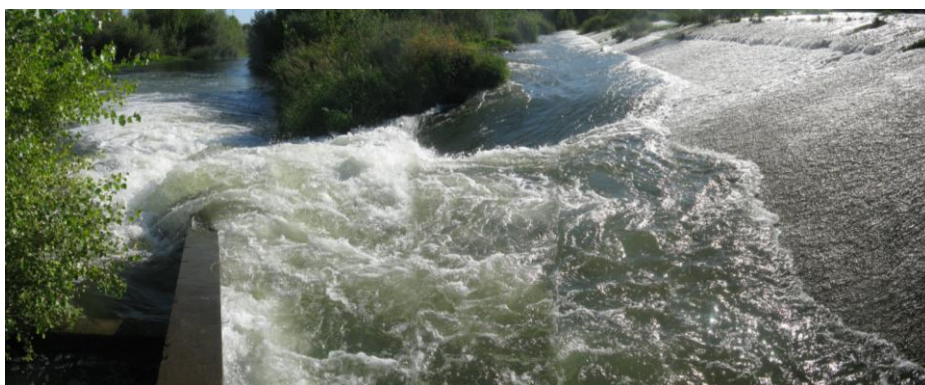
Figura 93. Vista de la entrada a la escala, la gran acumulación del agua vertiente por parte del paramento del azud genera unas turbulencias en la entrada del paso, dificultando a las especies piscícolas entrar en él.

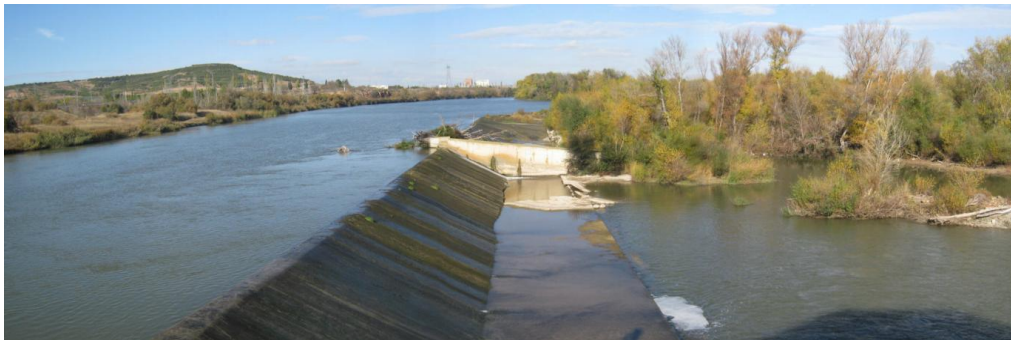
Figura 94. Azud y escala de artesas sucesivas de la C.H. Electra Tudela.

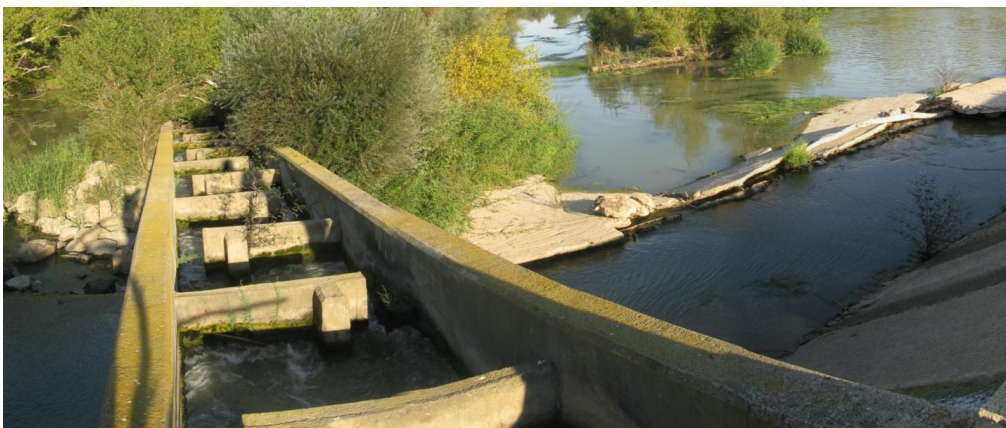
Figura 95. Interior de la escala del azud de la CH. Electra Tudela, donde se observa como la vegetación ha colonizado algunas de las artesas.

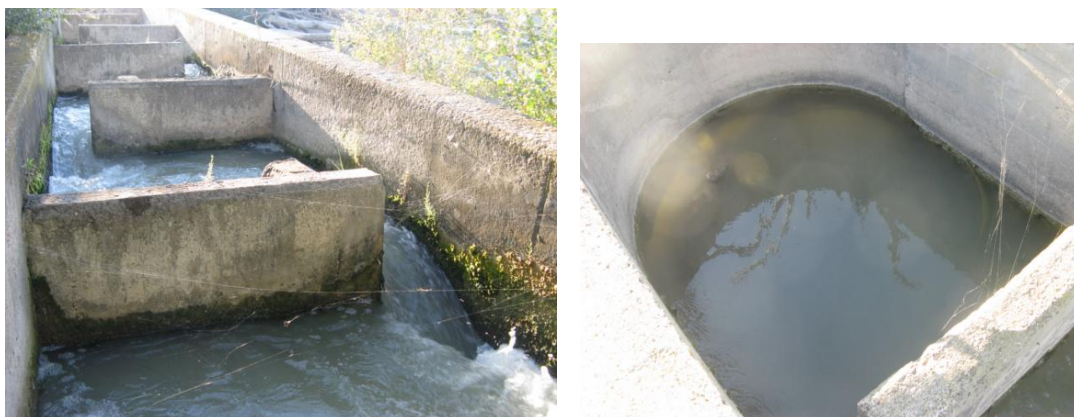
Figura 96. Izquierda, interior del paso donde se aprecia el vertido semisumergido de los vertederos. Derecha, entrada de caudal al paso.

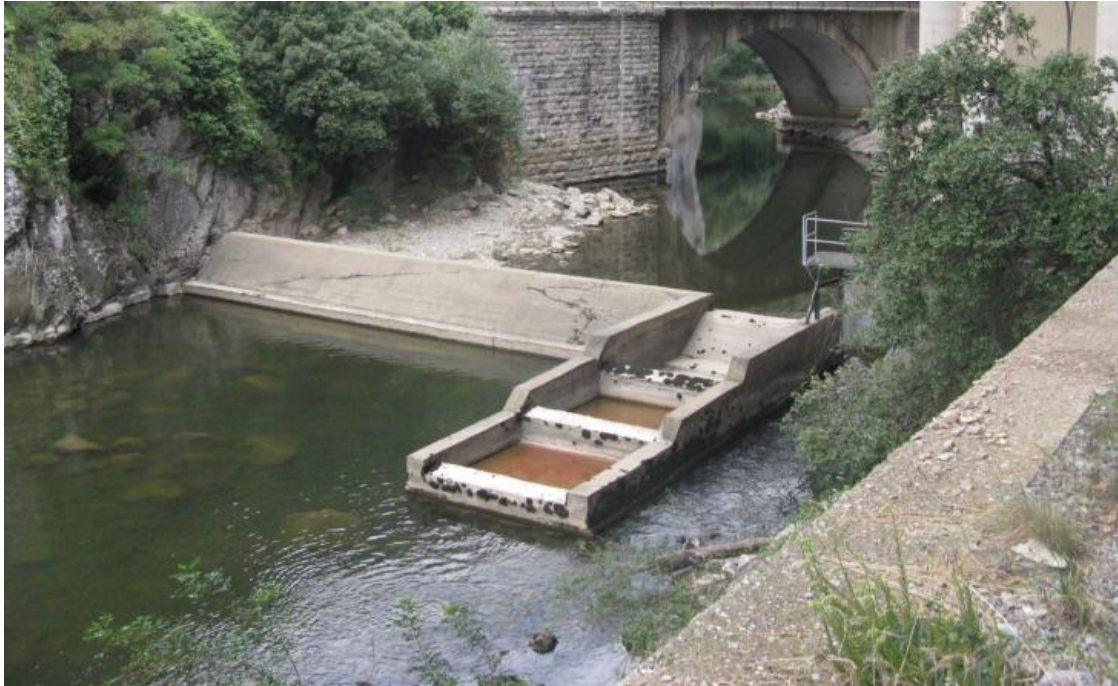
Código Paso	Nombre Obstáculo	Río	Masa	Término Municipal	Grado de permeabilidad	Observaciones
01	Azud de la toma de aguas de Vitoria	Bayas	485	Erriberagoitia/Ribera Alta	Nulo	2008

Figura 4. Escala del azud de la toma de aguas de Vitoria (alternativa).

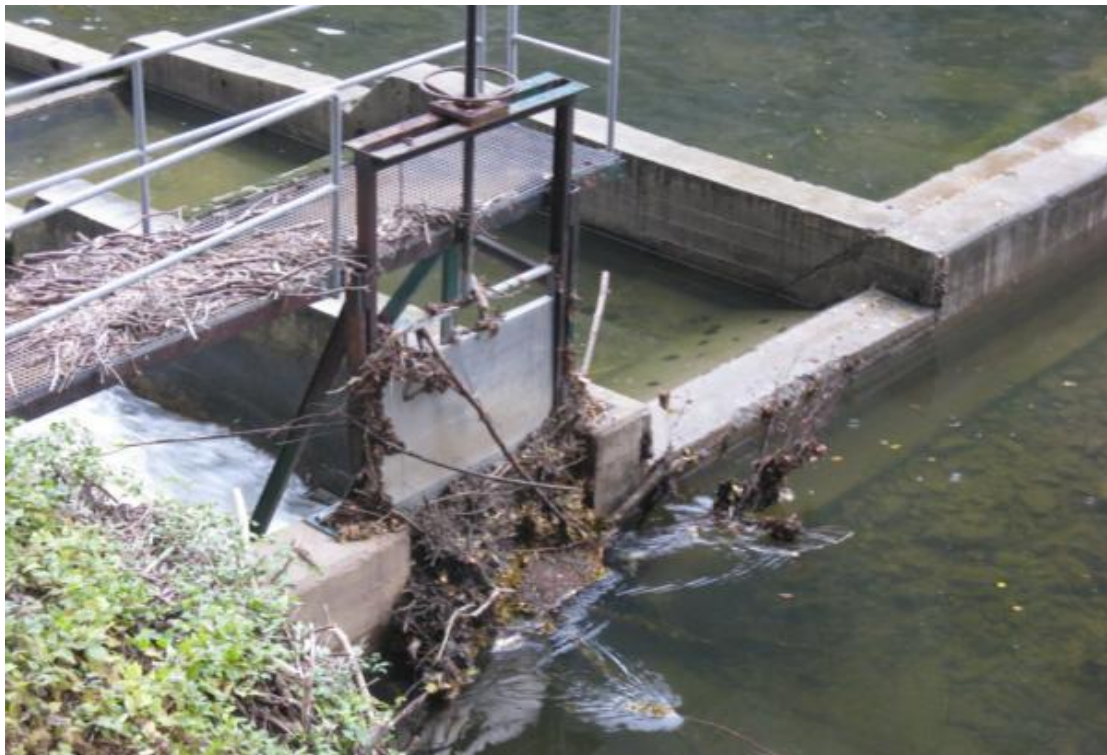
Figura 5. Entrada de caudal al paso de la toma de aguas de Vitoria. Este tipo de vertederos para las entradas de caudal no son los más adecuados, ya que en periodos de caudales bajos no entra caudal en el paso.

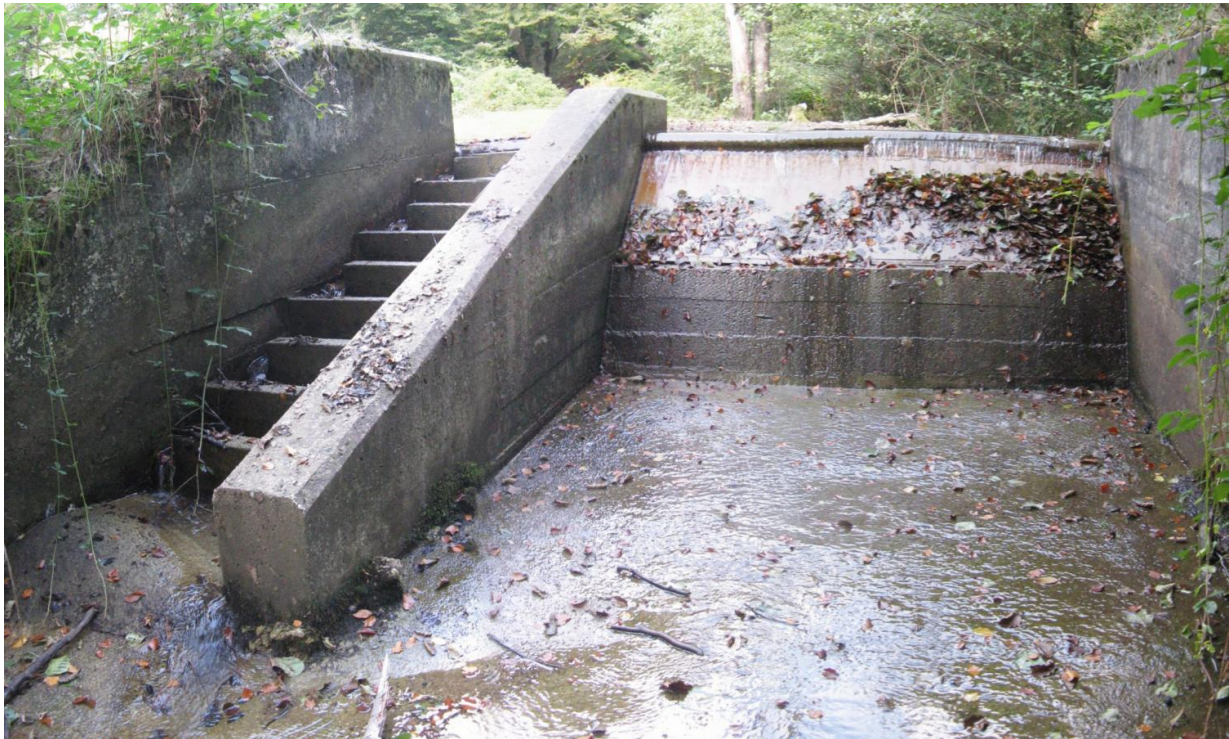
Código Paso	Nombre Obstáculo	Río	Masa	Término Municipal	Grado de permeabilidad	Observaciones
01	Azud en Barrundia	Barrundia	486	Barrundia	Nulo	2009

Figura 7. Azud de Barrundia y paso de peces por el cual apenas circula caudal. No existe ninguna poza en la entrada al paso desde donde los peces puedan coger impulso y entrar en él.

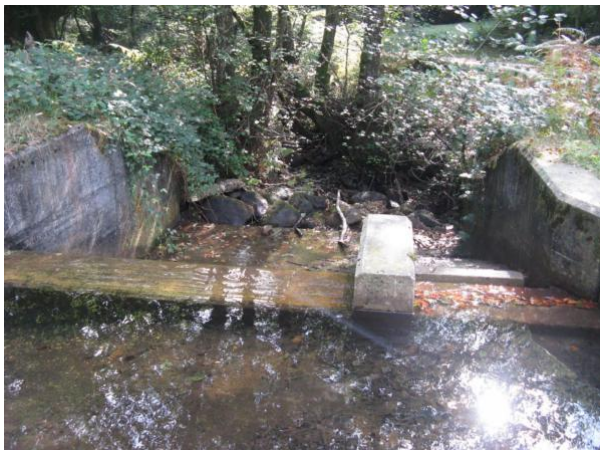
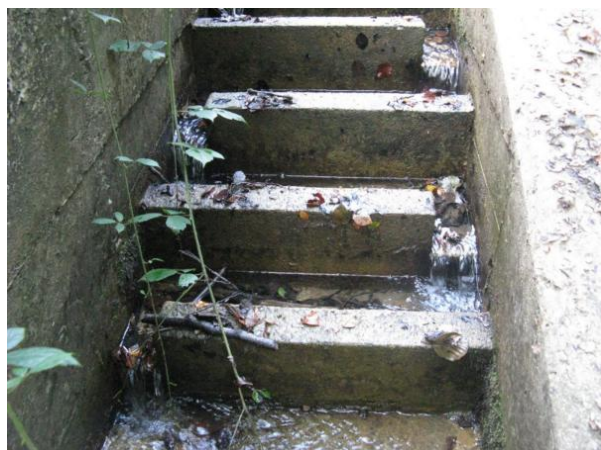
Figura 8. En la imagen de la izquierda se puede apreciar la sección de entrada al paso y en la imagen de la derecha el reducido tamaño de las artesas.

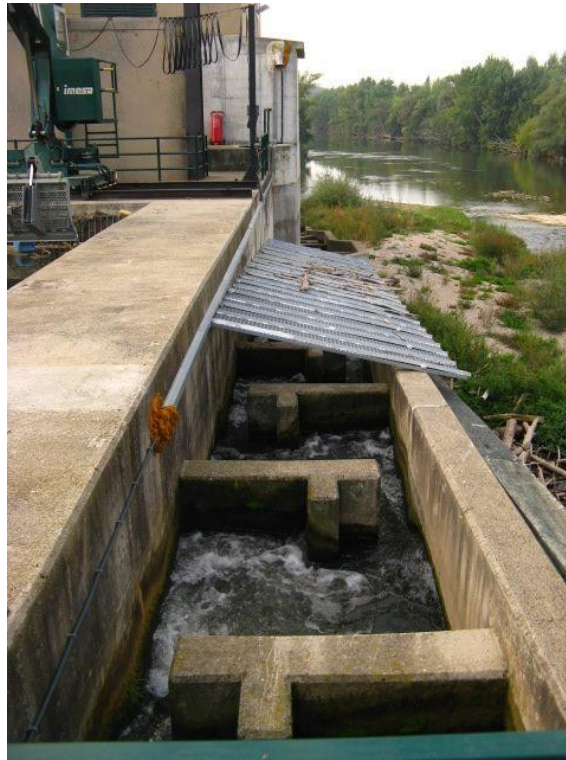
Figura 10. Escala de artesas sucesivas del azud de la CH del Molino de Suso. La escala se emplaza en el costado de la margen izquierda, junto al canal por donde se derivan los caudales turbinados. El emplazamiento es correcto porque se encuentra próximo a la zona donde se derivan los caudales turbinados, los cuales hacen de llamada para atraer a los peces.

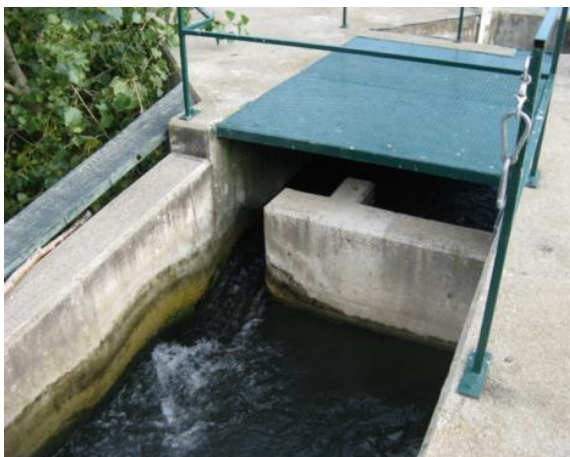
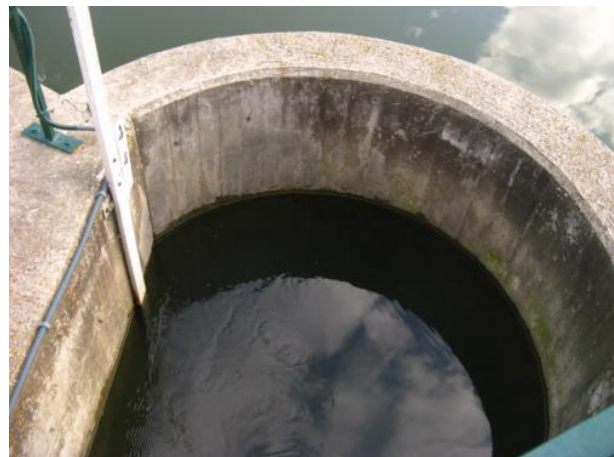
Figura 11. Izquierda, detalle del vertido semisumergido entre las artesas del paso y a la derecha del deflector construido en la entada de caudal al paso para evitar la entrada de flotantes en él.

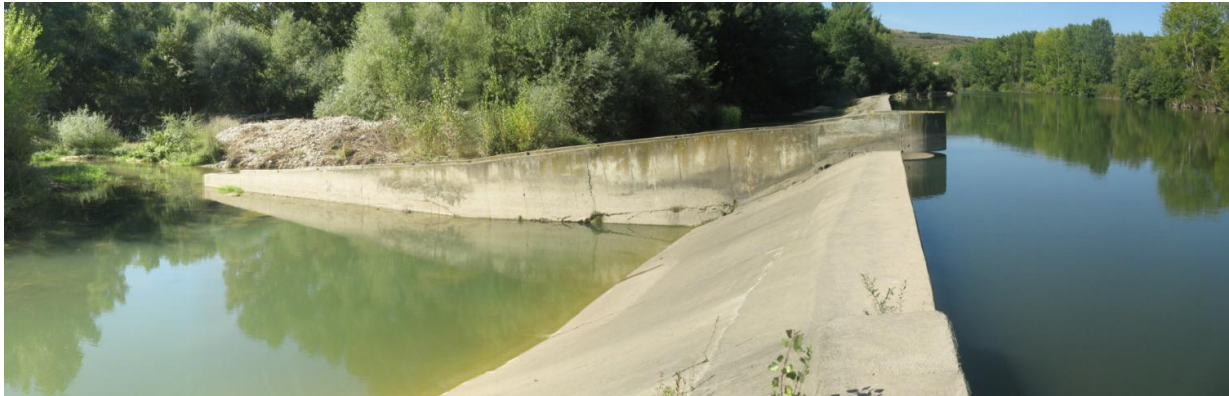
Figura 12. Escala del azud de la CH de Labastida emplazada en el centro de la estructura transversal. Durante la visita se estaban realizando labores de mantenimiento y la escala no se encontraba en funcionamiento

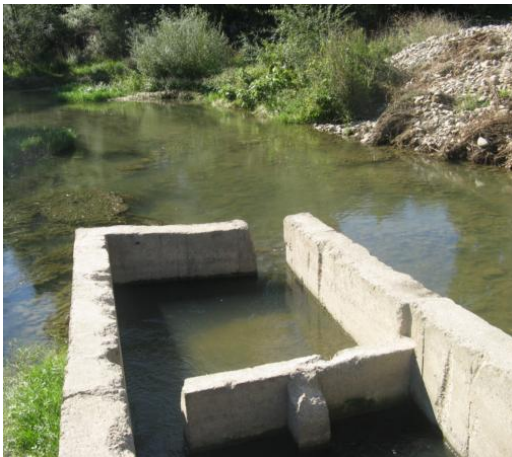
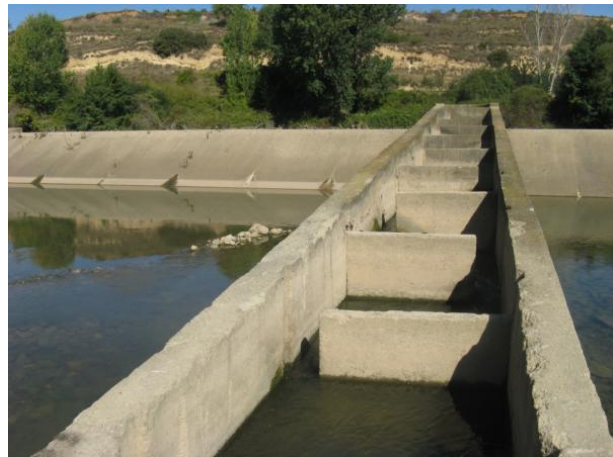
Figura 13. Izquierda, vista de la entrada para los peces al paso, la cual se encuentra conectada con la lámina del río de aguas abajo del azud. Cabe destacar que durante la visita apenas circulaba caudal por el paso por lo que el caudal de llamada en la entrada al paso todavía es menor. Imagen derecha: Vista de la escala desde aguas abajo del azud. Esta tipología de escala, con las mismas dimensiones y características se repite en varias ocasiones en el tramo del río Ebro a su paso por la CCAA del País Vasco, La Rioja y Navarra.

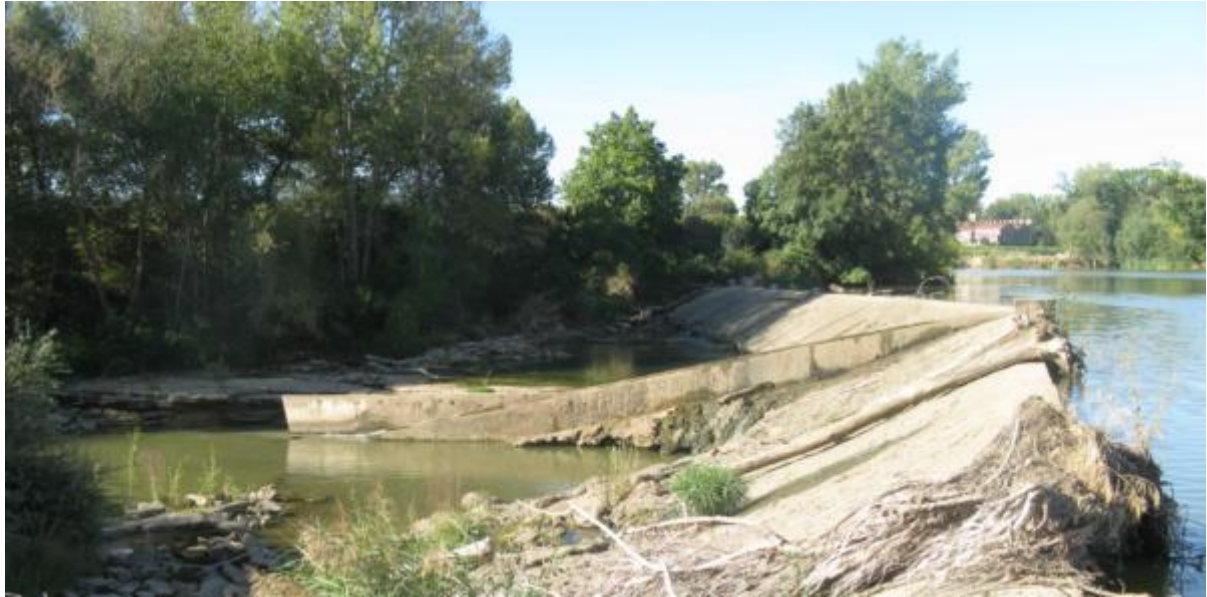
Figura 14. Paso de peces del azud de la CH de Lanciego. La escala se localiza en el costado derecho del azud, en la zona donde el río hace embudo en relación al eje del azud.

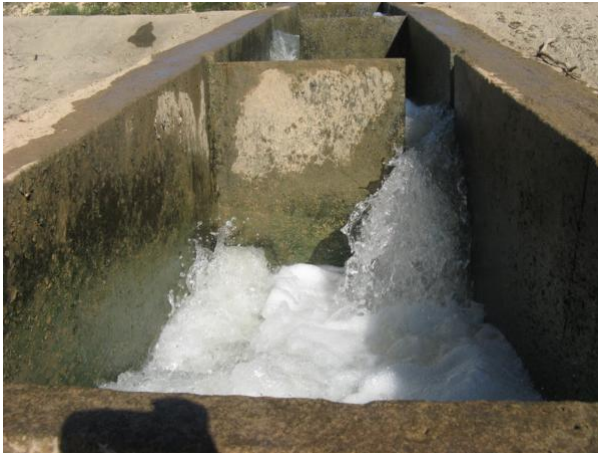
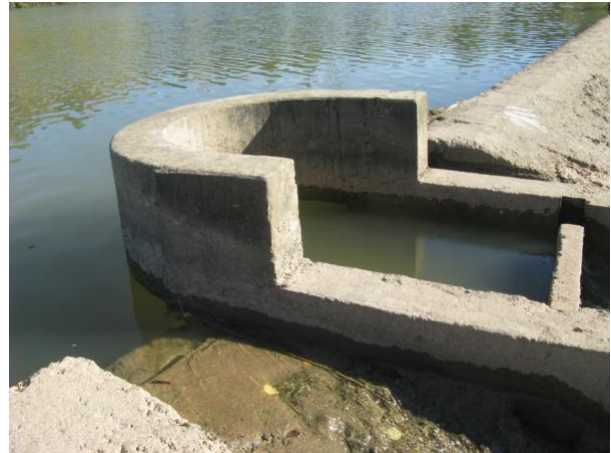
Figura 15. Izquierda, detalle de uno de los vertederos del paso. El calado de la artesa inferior es muy bajo, apreciándose el vertido del orificio sumergido. Derecha, detalle del deflector construido en la entrada de caudal al paso para minimizar la entrada de flotantes en él.

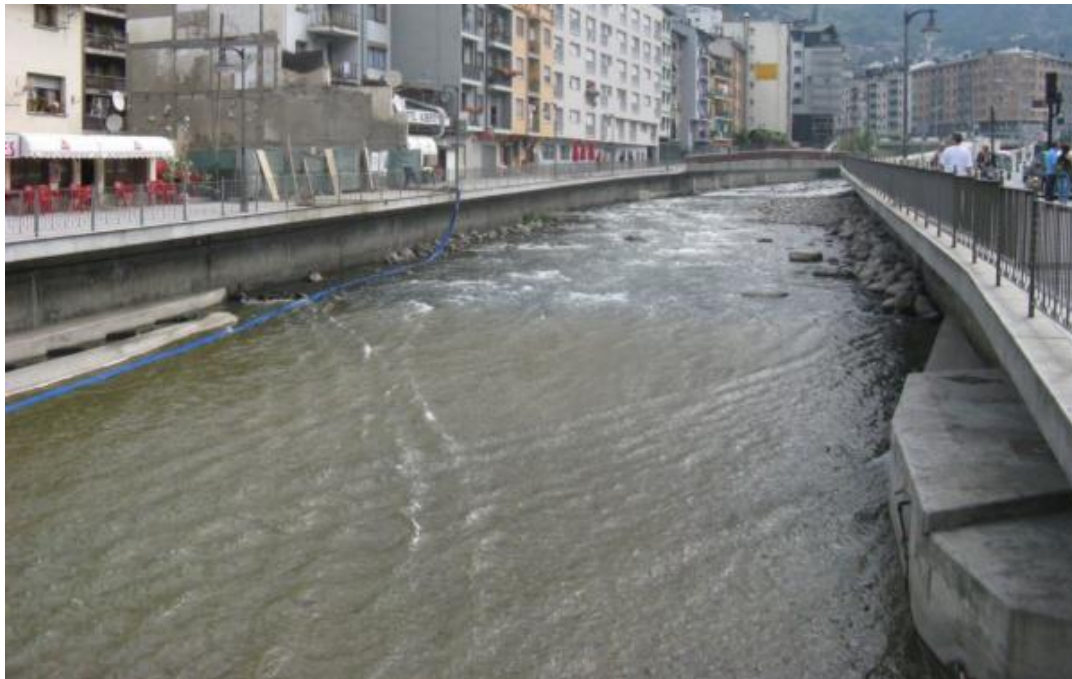
Figura 4. Tramo del río Valira con parte del lecho hormigonado y natural. El paso se inicia a la vez que el tramo de lecho hormigonado.

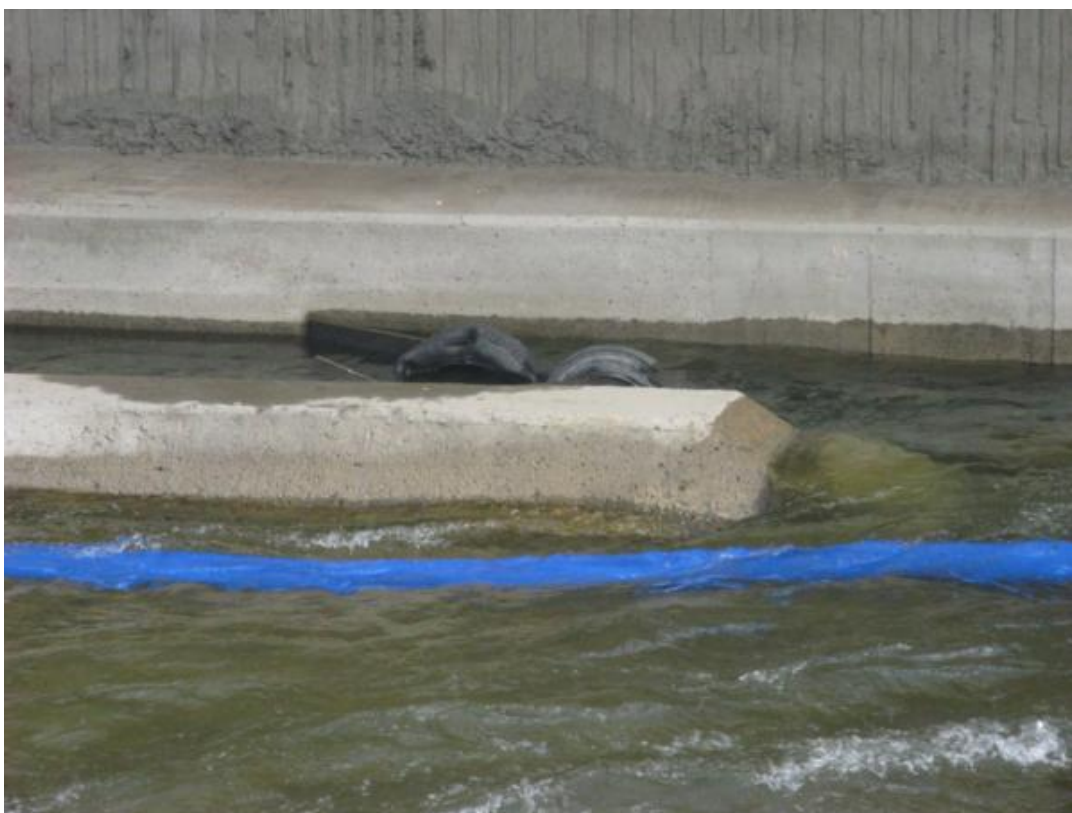
Figura 5. Entrada de caudal al primer paso obstruida por dos neumáticos.

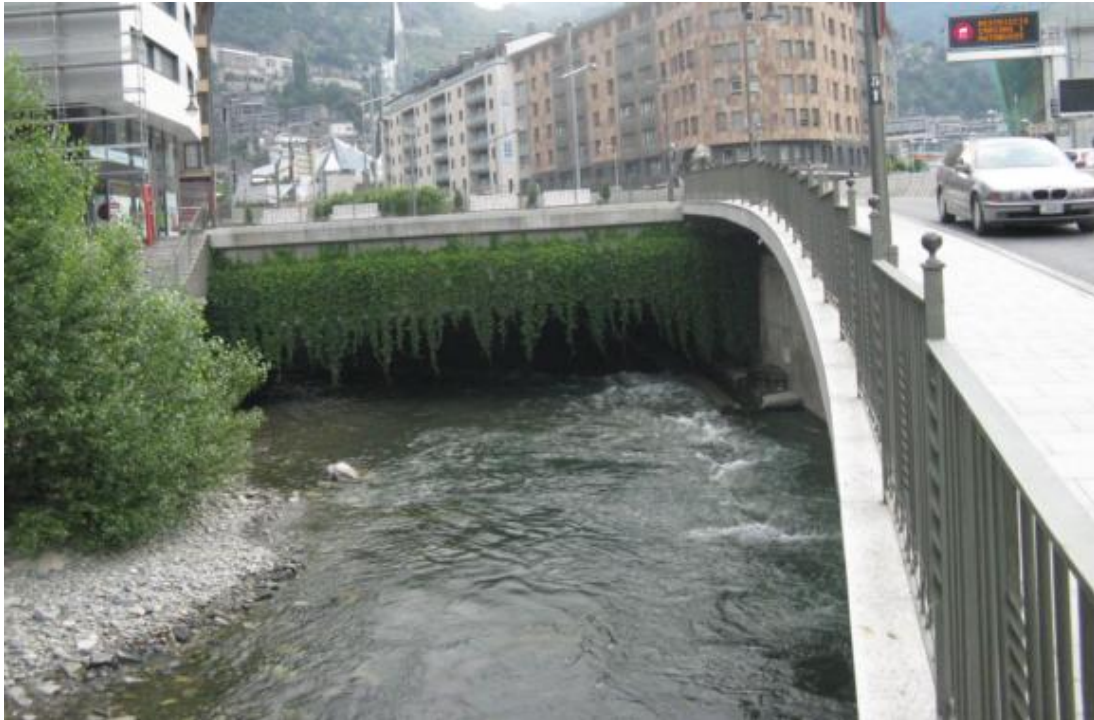
Figura 6. A la derecha de la imagen, entrada de caudal al segundo de los pasos por la cual apenas entra caudal.

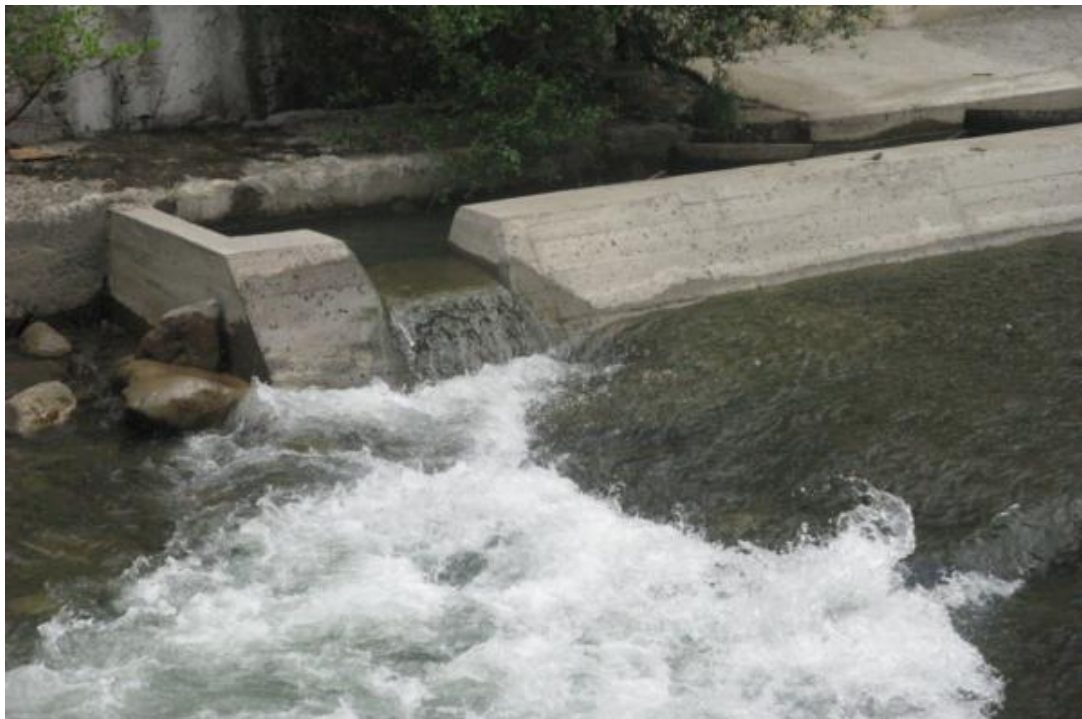
Figura 7. Entrada al paso para los peces del segundo de los pasos desconectada de la lámina del río.

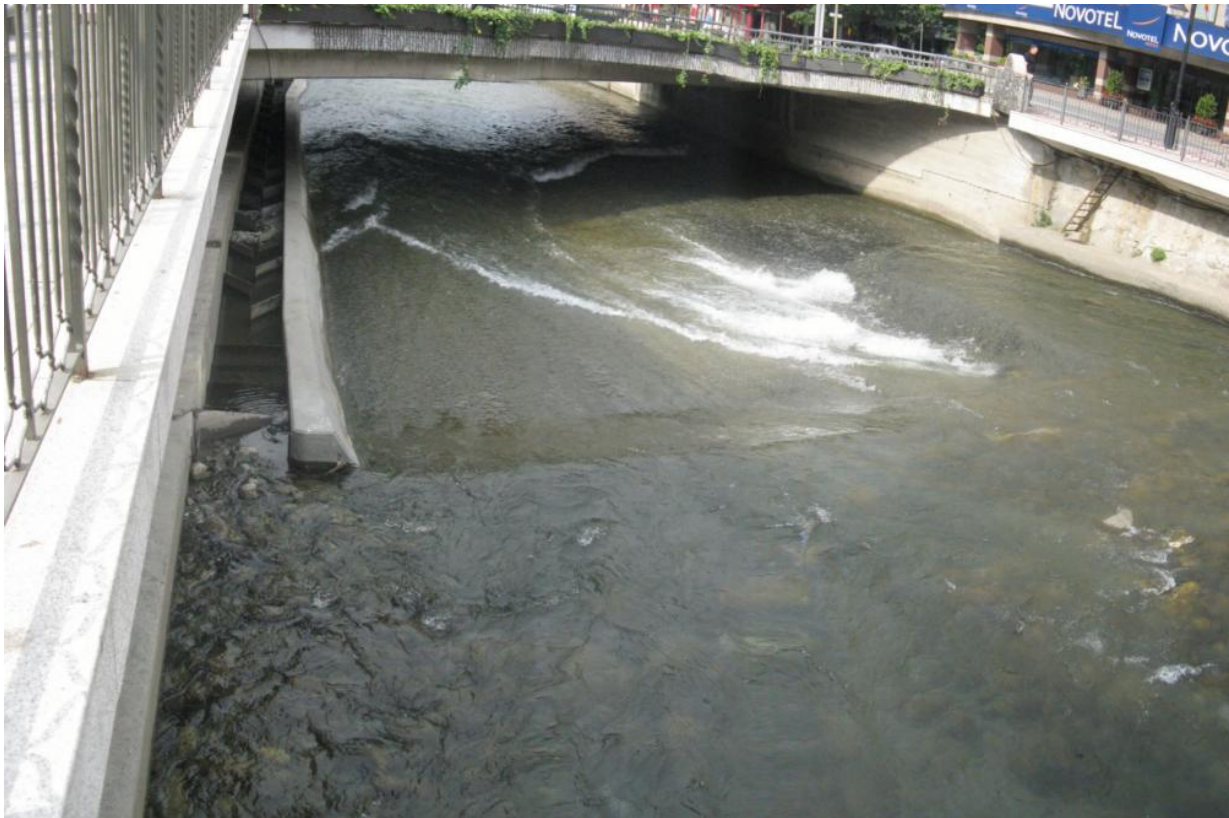
Figura 8. Entrada de caudal del tercero de los pasos obstruida por sedimentos.

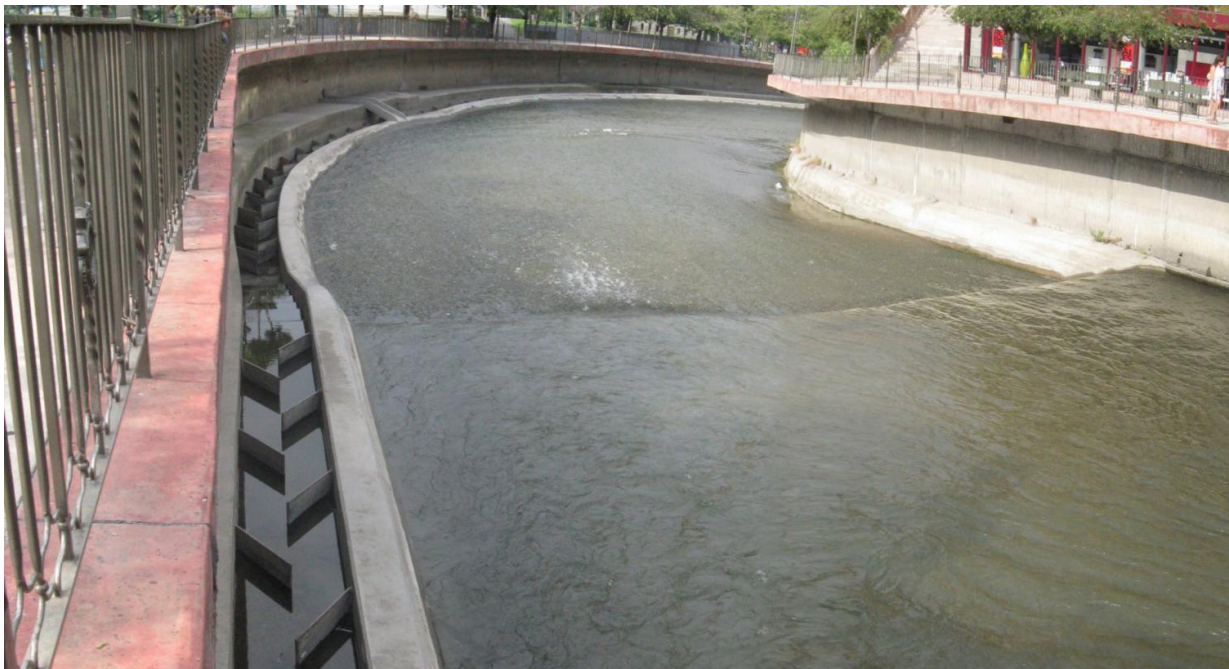
Figura 9. Vista de un tramo curvo del tercero de los pasos donde se aprecian los deflectores y los tabiques metálicos.

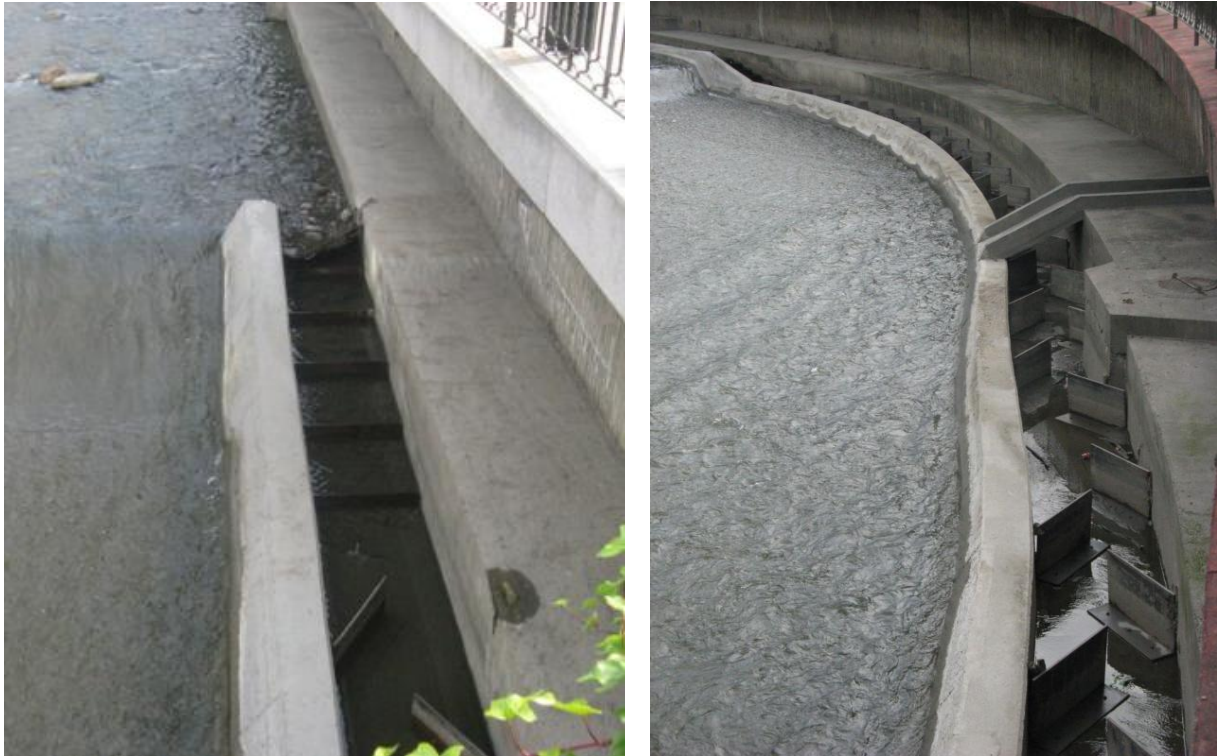
Figura 10. Izquierda, entrada de caudal del tercer paso donde se aprecian los tabiques metálicos y dos deflectores. Derecha, detalle del interior del paso completamente seco.

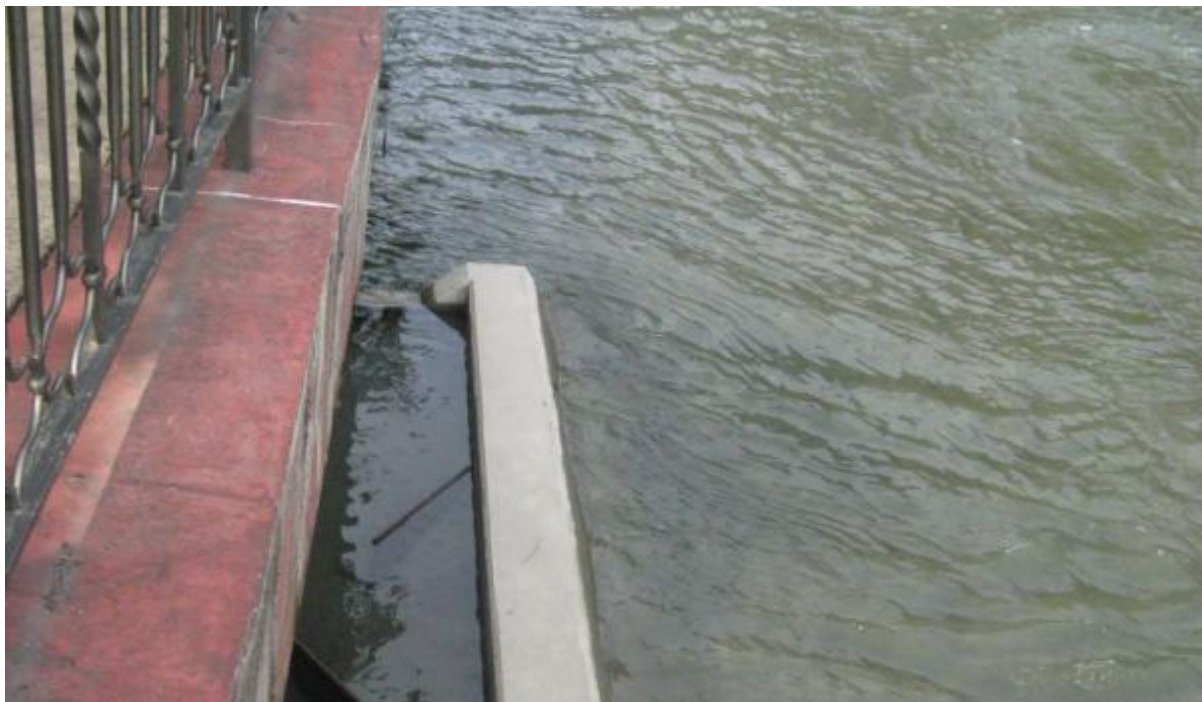
Figura 11. Detalle de la entrada para los peces al tercer paso, ésta se encuentra a nivel del río, pero no dispone caudal de llamada para atraer a los peces.
