5.3 CONTROL OPERATIVO DE AGUAS SUBTERRÁNEAS. RED DE CONTROL DE CONTAMINACIONES INDUSTRIALES (RCON)

5.3.4 DESCRIPCIÓN DE LAS ZONAS CON PROBLEMAS DE CONTAMINACIÓN INDUSTRIAL

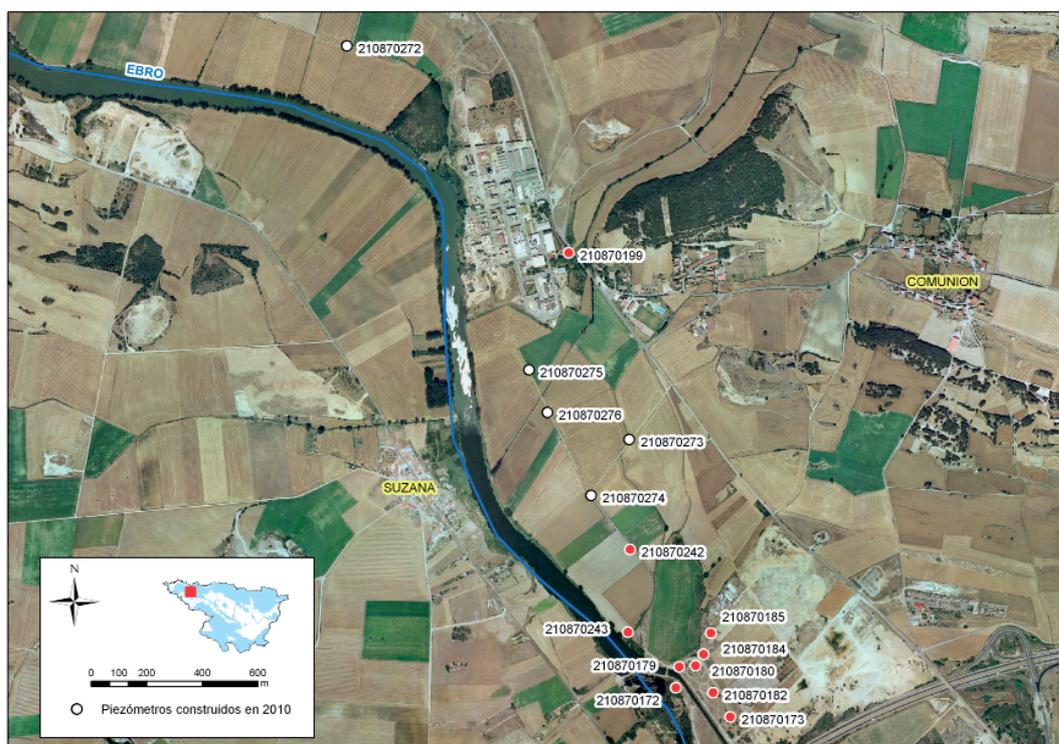
■ FIGURA 5.3.3 SITUACIÓN DEL ÁREA DE INFLUENCIA. ZONA 009-01

Se trata de una contaminación que se caracteriza por la presencia de anilinas y benzotiazoles, relacionados con el vertido de una zona industrial existente aguas arriba.

- Mejora de la red de control de la zona de estudio mediante la construcción de 5 nuevos piezómetros (ver Figura 5.3.3) y la nivelación topográfica de precisión de todos los puntos de la citada red.
- Control de la evolución de la contaminación existente en todo el emplazamiento afectado. Se ha realizado una campaña completa de muestreo en junio que ha incluido los siguientes puntos de control: 210870172, 210870173, 210870179, 210870180, 210870182, 210870184, 210870185, 210870199, 210870242, 210870243, 210870272, 210870273, 210870274, 210870275 y 210870276. Además, se ha realizado una campaña de muestreo simple en noviembre que ha incluido los puntos de control habituales (210870179 y 210870242).

Las concentraciones de benzotiazol varían entre 1,4 y 174 $\mu\text{g/l}$; los valores más altos se registran en los puntos 210870275 (174,3 $\mu\text{g/l}$) y 210870276 (92 $\mu\text{g/l}$), localizados inmediatamente aguas abajo del foco de contaminación. Se observa un repunte en las concentraciones máximas respecto al año 2009 debido a la inclusión en la red de los nuevos piezómetros de control construidos cerca del foco; sin embargo, en los piezómetros con serie histórica la evolución de las concentraciones se mantiene dentro de los rangos de variación normales para esta contaminación (Figura 5.3.4).

Las concentraciones de 2(3h) benzotiazolona varían entre 1 y 187,7 $\mu\text{g/l}$; los valores más altos se registran en el punto 210870276 (187,7 $\mu\text{g/l}$), localizado inmediatamente aguas abajo del foco de contaminación. Se observa un descenso generalizado en las concentraciones respecto a 2009, principalmente en la zona distal de la pluma de contaminación.

Se ha detectado anilina en unos de los nuevos puntos de control construidos cerca del foco (210870275), con una concentración de 53,3 $\mu\text{g/l}$. Este punto se localiza inmediatamente aguas abajo del foco de contaminación.

La Confederación Hidrográfica del Ebro continuará con las labores de control al objeto de comprobar si se produce afección al acuífero aluvial del Ebro y al río mediante campañas periódicas de control en dos piezómetros y anuales en la totalidad de los existentes.

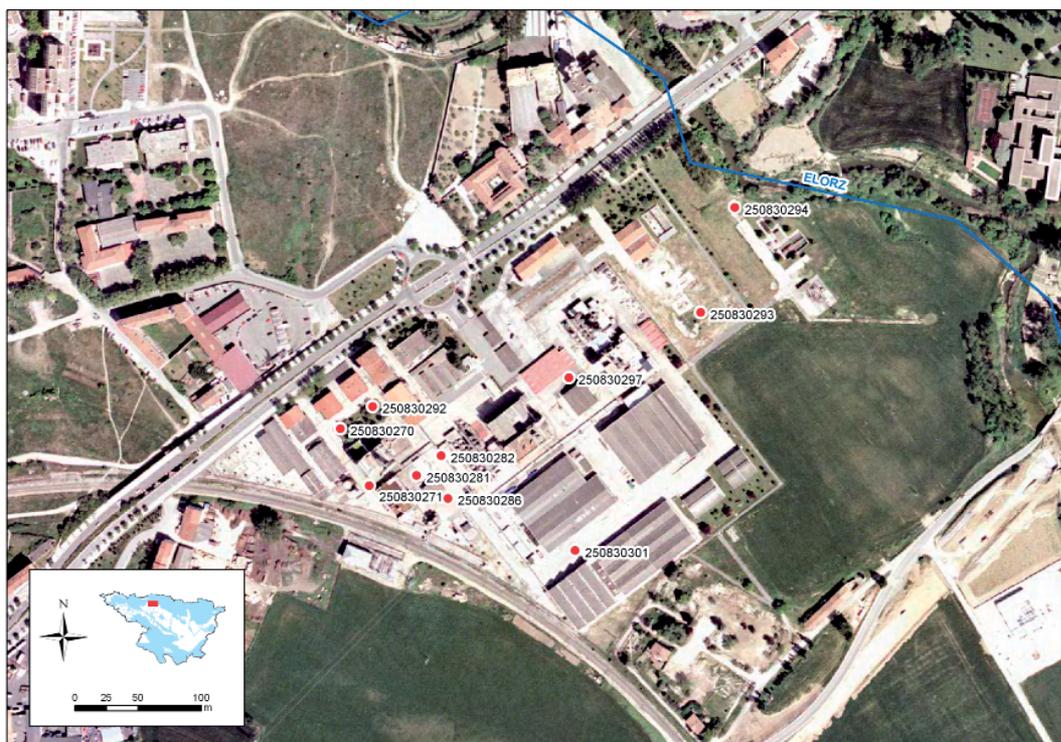
■ **FIGURA 5.3.5** SITUACIÓN DE LA ZONA CONTAMINADA Y DE LOS PIEZÓMETROS DE CONTROL. ZONA 029-01

El foco de contaminación se localiza en el subsuelo de las instalaciones de una empresa dedicada a la producción de productos químicos de muy variada índole (Figura 5.3.5). Los principales contaminantes detectados son pesticidas, compuestos orgánicos volátiles, hidrocarburos alifáticos C8-C10 y trimetilbencenos. Secundariamente existe una concentración elevada de hierro en una amplia zona de la fábrica.

El punto de agua en el que se detectan más sustancias contaminantes sigue siendo el MW-4 (250830281). Los resultados analíticos de 2010 (Tabla 5.3.2) muestran que se mantienen estables las concentraciones de los principales contaminantes detectados respecto a las analíticas de los años 2008 y 2009.

Por otra parte, se han detectado concentraciones muy elevadas de plaguicidas en el punto 250830270 con valores de 24,8 $\mu\text{g}/\text{l}$ de metalocloro y 25,8 $\mu\text{g}/\text{l}$ de suma de plaguicidas. Este punto se localiza en el entorno próximo de la antigua zona de producción de plaguicidas de la empresa responsable.

La contaminación de las aguas subterráneas se localiza principalmente en la zona situada en el extremo oeste de la parcela que ocupa la empresa.

Se prevé que durante el año 2011 la empresa responsable de la contaminación ponga en marcha el plan de actuación para la remediación de la contaminación.

Por su parte la Confederación Hidrográfica del Ebro continuará con el programa de seguimiento de esta contaminación con objeto de monitorizar la evolución de la zona contaminada.

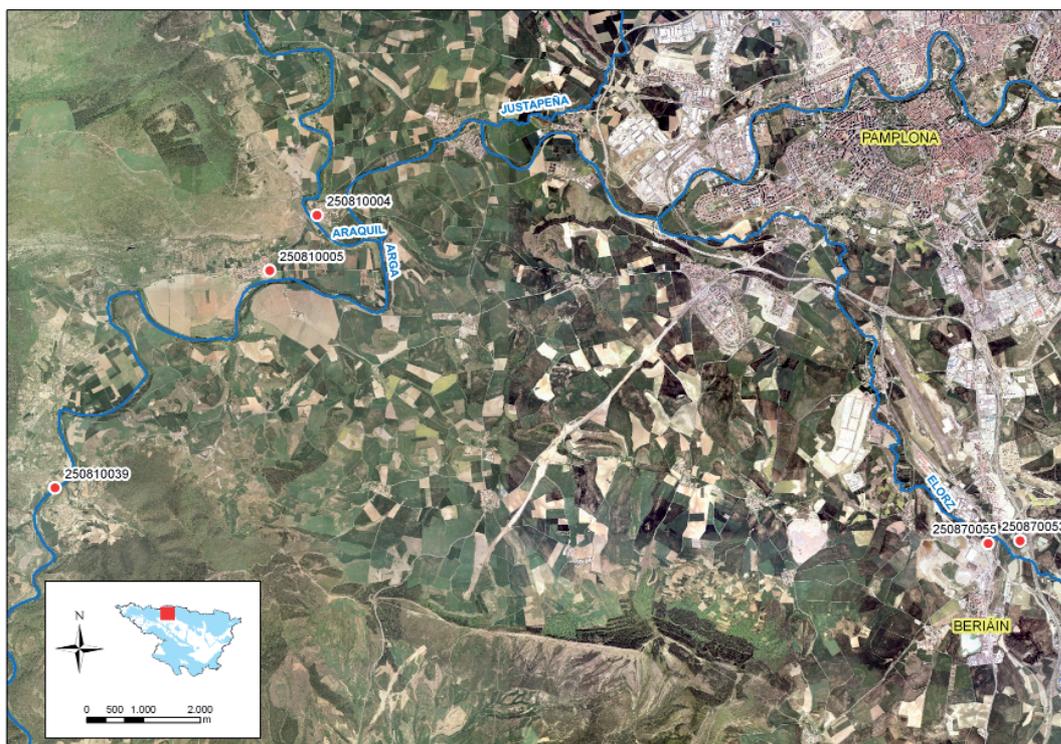
■ FIGURA 5.3.6 SITUACIÓN DEL ÁREA DE INFLUENCIA. ZONA 029-02

La zona afectada por la contaminación se localiza en los TTMM de Beriain-Salinas y Galarz, así como en términos municipales más lejanos (Belascoain, Etxauri y Olza), donde se encuentran los manantiales afectados por la salinización, en las inmediaciones del río Arga (Figura 5.3.6).

Se trata de una contaminación por aguas salinas originadas por el vertido en sondeos profundos (250870055 y 250870053) de las salmueras generadas por el lixiviado de escombreras mineras y por una planta de producción de sal común que aprovecha las citadas escombreras.

Durante el año 2010 los tres manantiales afectados (250810004, 250810005 y 250810039) presentan elevadas conductividades eléctricas, que oscilan entre 4.200 y 6.600 $\mu\text{S}/\text{cm}$. Lógicamente estas concentraciones son anormalmente elevadas y atribuibles a más de 40 años de vertido de salmueras a más de 1.000 metros de profundidad. Este hecho se pone de manifiesto en la evolución de la concentración del ión cloruro en los manantiales, que muestran un aumento creciente hasta el año 1.995 para, a partir de ese momento, mantener una cierta estabilidad en las concentraciones o una ligera tendencia a la baja, que se puede correlacionar con un descenso importante en el volumen de vertido profundo de salmueras. Por último, hay que apuntar que durante el año 2010 se observa un ligero repunte en la salinidad de los manantiales respecto al año 2009, cuya causa se desconoce.

La empresa responsable de las instalaciones mineras ha realizado una serie de trabajos encaminados a minimizar la producción de efluentes salinos entre los que destacan los siguientes:

- Inicio de la tramitación del expediente de puesta en explotación de la escombrera de Arrubias.
- Mejora en los sistemas de captación de efluentes salinos de las escombreras y sus zonas de influencia.
- Mejora en las infraestructuras de transporte de las aguas salinas hasta el vertido en los sondeos.
- Caracterización hidrogeológica del entorno de la escombrera de Beriain-Salinas.

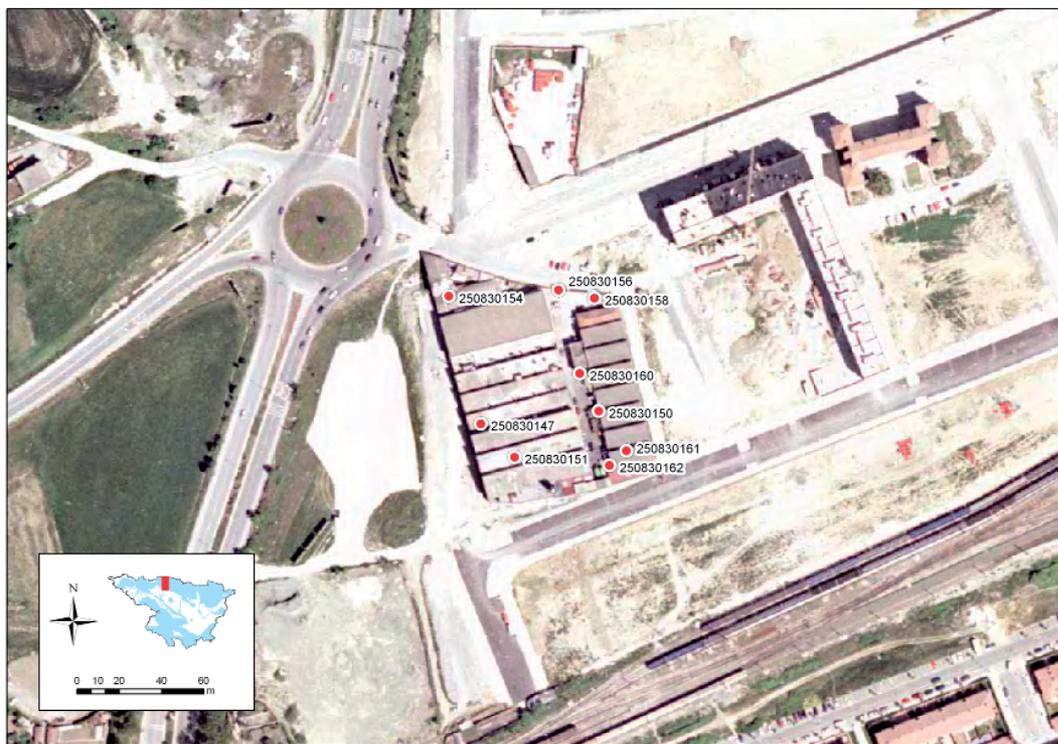
■ FIGURA 5.3.7 SITUACIÓN DE LA ZONA CONTAMINADA Y LOS PUNTOS DE CONTROL. ZONA 030-01

Se trata de una contaminación por hidrocarburos para la que se suponen dos orígenes: por un lado la proximidad a un terreno de una antigua instalación de almacenamiento de combustible, que en el año 2.004 ya no existía y cuyos suelos fueron descontaminados en su momento; y la existencia de unos cubetos de hormigón sin impermeabilizar bajo 4 baterías de prensas, donde cae el aceite proveniente de las fugas de dichas prensas.

La empresa responsable de la contaminación ha venido aplicando el plan de remediación aprobado por este Organismo consistente en la revisión y mejora de las instalaciones y en la extracción de los hidrocarburos del subsuelo mediante un sistema de bombeo automático. Además han presentado una propuesta de actuación adicional para actuar sobre las fugas de aceite procedentes de la maquinaria industrial, que está siendo actualmente objeto de valoración por parte de este Organismo.

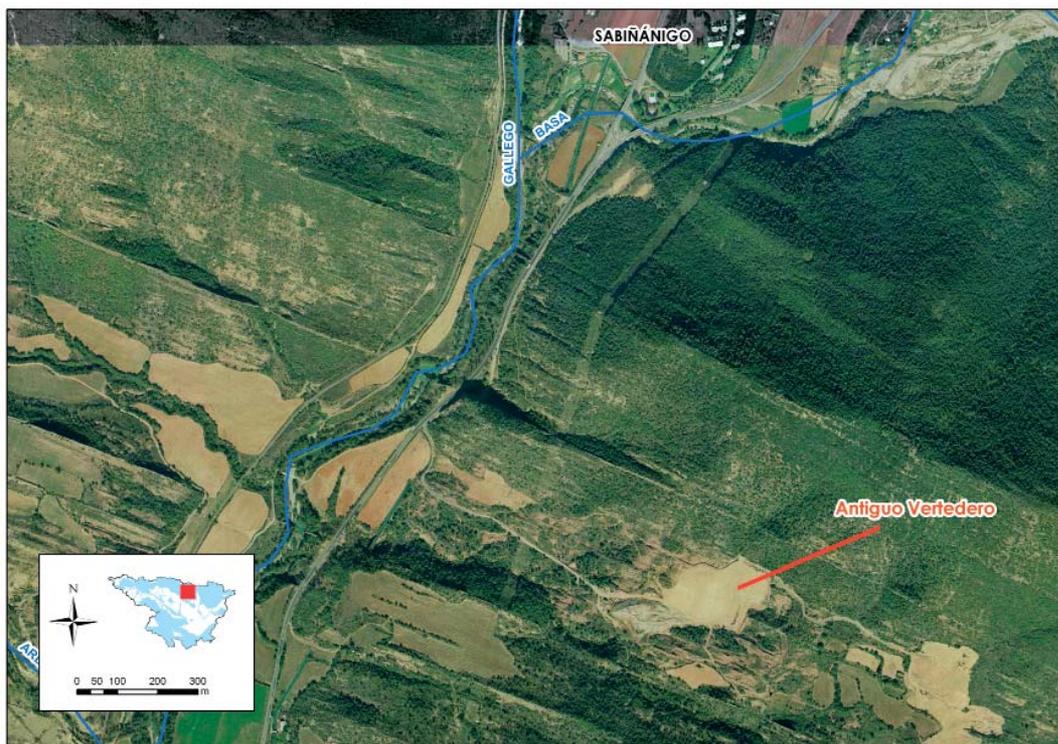
■ FIGURA 5.3.8 SITUACIÓN DE LA ZONA CONTAMINADA. ZONA 030-02

Se trata de una contaminación por pesticidas (HCH) y otros organoclorados cuyo origen está en los residuos de producción de lindano depositados en el vertedero durante años.

El Gobierno de Aragón ha continuado durante el año 2010 con los trabajos de construcción de la celda de seguridad que albergará los residuos del vertedero, junto con toda la infraestructura necesaria para el traslado de los residuos desde el vertedero. Además, han continuado con los trabajos de seguimiento, control y tratamiento de la pluma de contaminación.

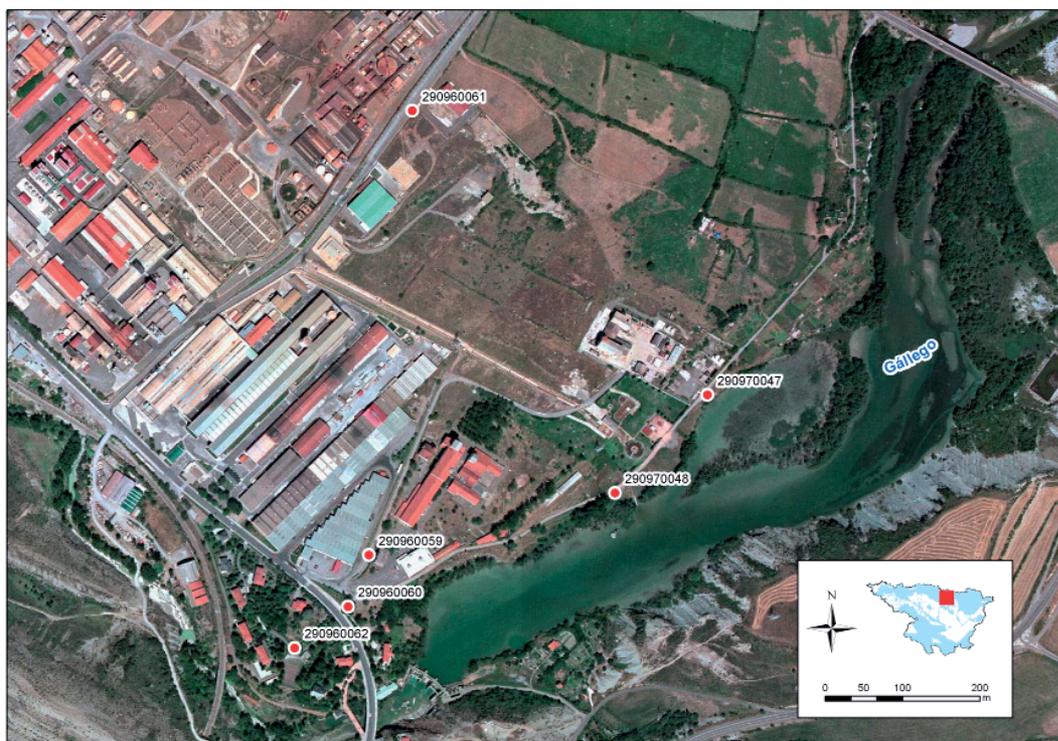
■ FIGURA 5.3.10 SITUACIÓN DEL ÁREA DE INFLUENCIA DE LA CONTAMINACIÓN. ZONA 030-04

Se trata de una contaminación de tipo “difuso” originada por la actividad industrial desarrollada en el polígono industrial de Sabiñánigo desde hace décadas (Figura 5.3.10). Se ha detectado una contaminación generalizada por metales, especialmente Hg, Cr y As, por compuestos organohalogenados volátiles (bajas concentraciones) y contaminaciones más localizadas por TPHs, y por salinización de las aguas asociada a pH básicos. No se han llegado a identificar los focos concretos que dan lugar a las afecciones en la calidad de las aguas subterráneas.

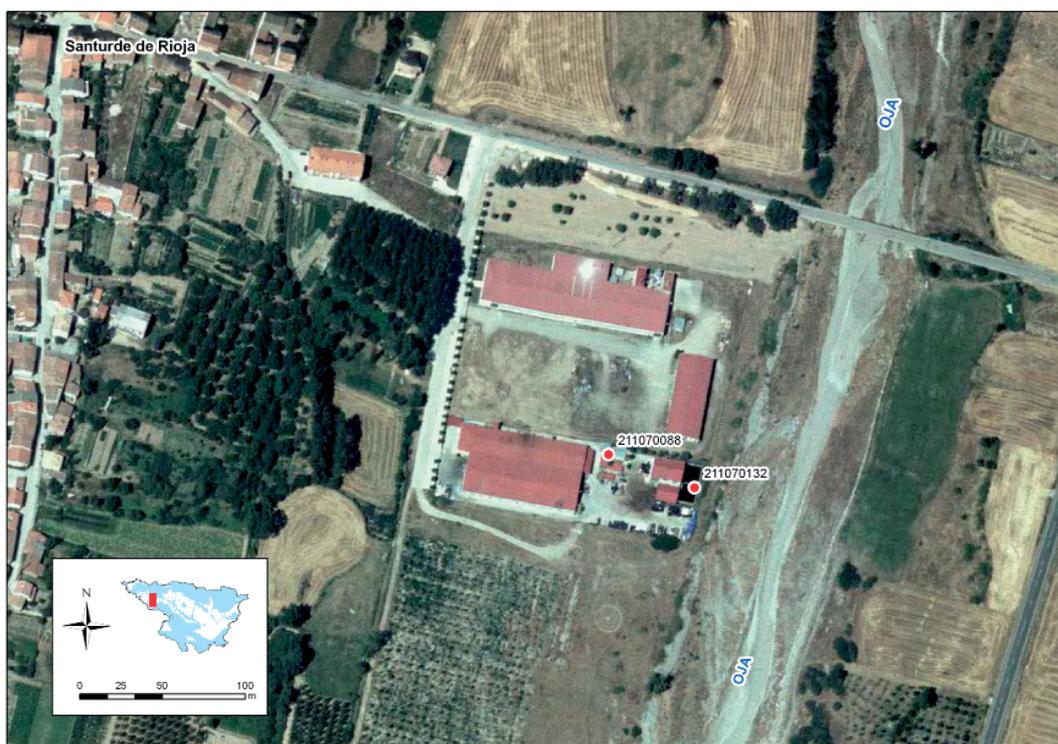
■ FIGURA 5.3.11 SITUACIÓN DEL ÁREA DE INFLUENCIA. ZONA 045-01

La contaminación se localiza en la margen izquierda del río Oja, muy cerca de la localidad de Santurde (La Rioja) (Figura 5.3.11). Se trata de una contaminación por metales y materia orgánica cuyo foco se localiza en los terrenos de una empresa situada en las inmediaciones del río Oja.

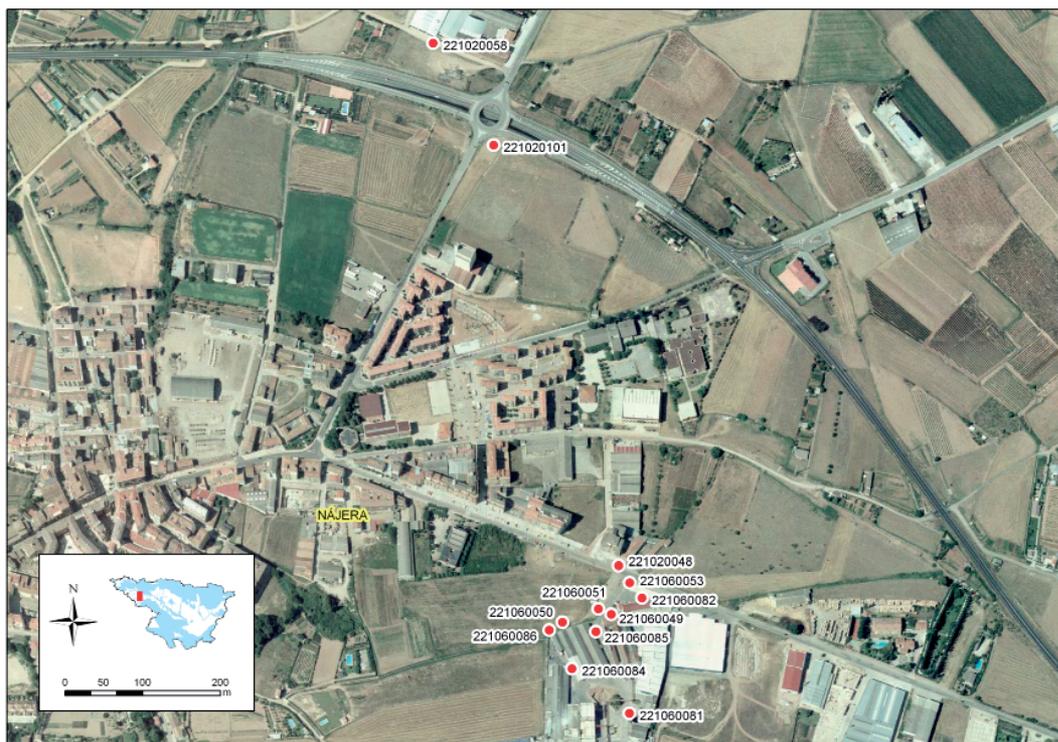
■ FIGURA 5.3.12 SITUACIÓN DEL ÁREA DE INFLUENCIA. ZONA 047-01

El foco de contaminación se localiza en el subsuelo de las instalaciones de una industria química situada en la zona industrial de Nájera (La Rioja) (Figura 5.3.12). Se trata de una contaminación por trimetilbencenos (TMBs) y BTEX cuyo origen está en un disolvente industrial denominado "White Spirit" utilizado en el proceso productivo de la empresa responsable.

La empresa responsable de la contaminación ha continuado con el programa de seguimiento y control de las aguas subterráneas que viene desarrollando desde hace varios años y que incluye campañas de muestreos semestrales de varios puntos localizados dentro de las instalaciones industriales.

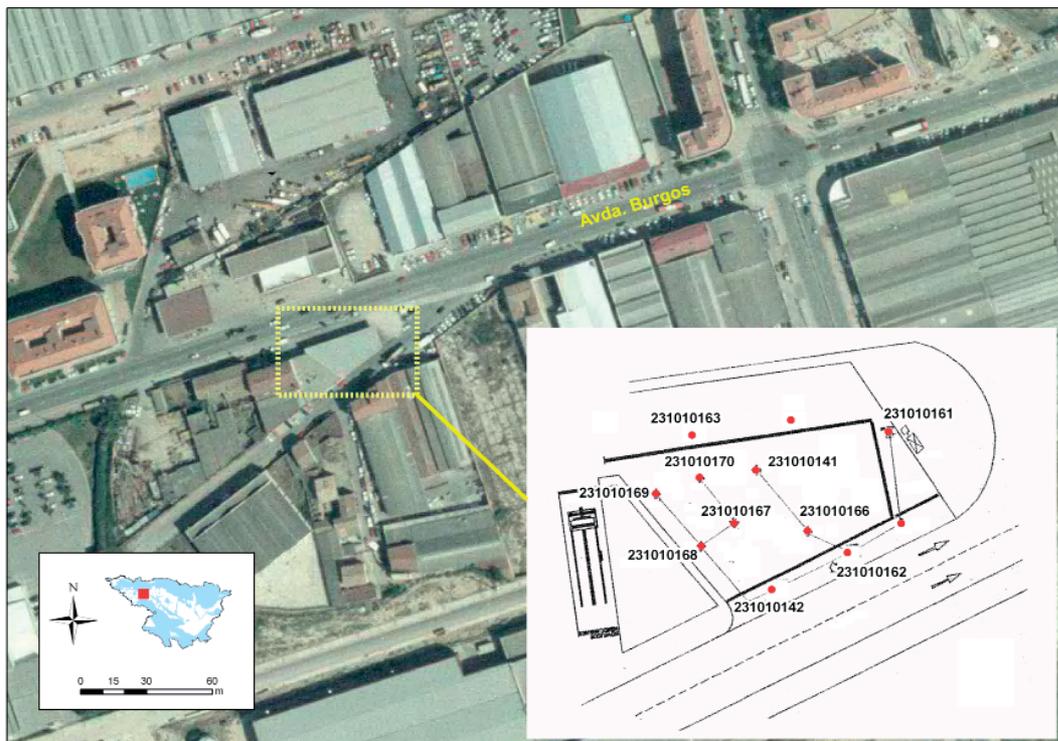
■ FIGURA 5.3.14 SITUACIÓN DE LA ZONA CONTAMINADA. ZONA 048-01

Se trata fundamentalmente de una afección por hidrocarburos, BTEX y MTBE, y otros productos tales como estireno ajenos a la actividad propia de una E.S.

La empresa responsable de la contaminación ha continuado con los trabajos de remediación en el emplazamiento mediante un sistema de bombeo mejorado con vacío y completado con la infiltración mediante un equipo de extracción multifase.

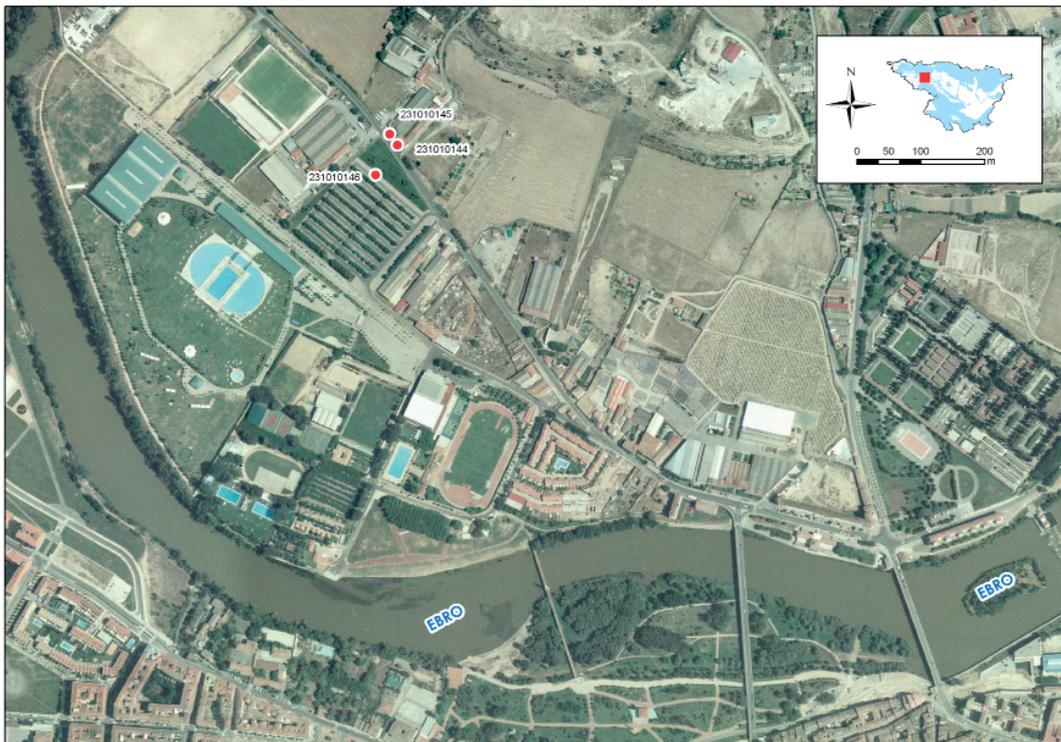
■ FIGURA 5.3.15 SITUACIÓN DEL ÁREA DE INFLUENCIA, ZONA 048-02

Se trata de una contaminación por hidrocarburos, en la que domina la fase pesada (gasoil, fuel-oil y aceites), derivada de la actividad industrial que desarrollaba la empresa que ocupaba el solar.

La empresa responsable de la contaminación ha finalizado los trabajos de caracterización del emplazamiento recogidos en el plan de actuaciones aprobado por este Organismo de cuenca.

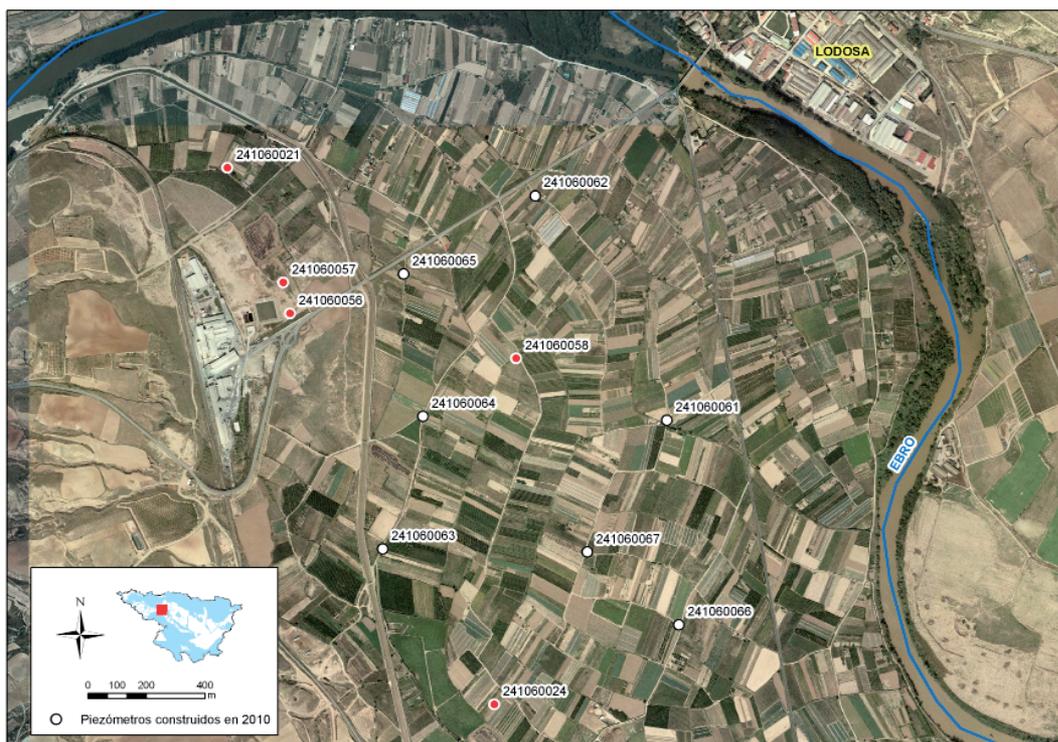
■ FIGURA 5.3.16 SITUACIÓN DEL ÁREA DE INFLUENCIA. ZONA 049-01

Se trata de una contaminación por metales cuyo foco se localizaba en la escombrera de escorias de una empresa industrial química situada en las inmediaciones de la localidad de Lodosa (Navarra).

Durante el año 2010 la Confederación Hidrográfica del Ebro ha realizado un estudio para mejorar la caracterización hidrogeológica del medio y determinar la intensidad y alcance de la contaminación fuera del emplazamiento de la empresa responsable. En el marco de este estudio se han construido 7 nuevos piezómetros de control (figura 5.3.16) que han permitido mejorar la información piezométrica e hidroquímica de la zona y se ha realizado una campaña de muestreo completa en abril que ha incluido los siguientes puntos: 241060024, 241060058, 241060064, 241060063, 241060021, 241060056, 241060057, 241060065, 241060062, 241060066, 241060067 y 241060061. Además se ha realizado una campaña de muestreo simple en octubre que ha incluido los siguientes puntos de control: 241060024, 241060057 y 241060064.

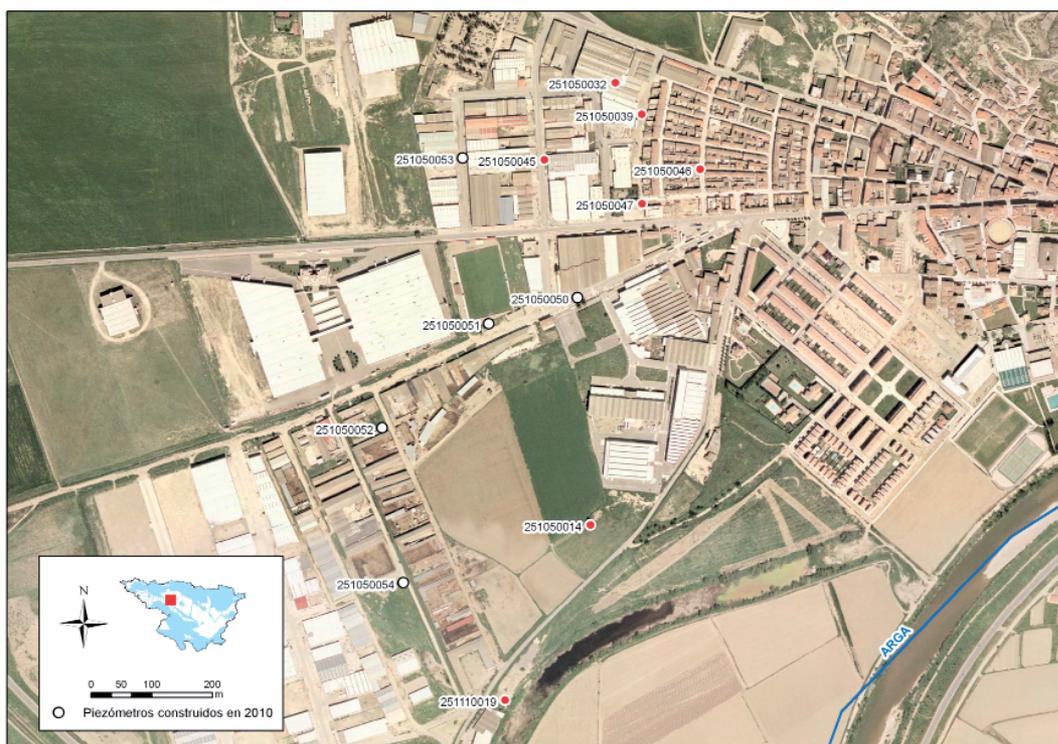
■ FIGURA 5.3.17 SITUACIÓN DEL ÁREA DE INFLUENCIA. ZONA 049-02

Se trata de una contaminación por tricloroetileno (TCE) y percloroetileno (PCE) originada por la actividad de una empresa que utilizaba estos productos como disolventes industriales en su proceso productivo.

Durante el año 2010 la empresa responsable ha optado por detener los trabajos experimentales de remediación iniciados a finales de 2008, dados los malos resultados que se estaban obteniendo, y ha iniciado un proceso de revisión metodológica con objeto de diseñar un nuevo plan de actuación que permita atajar el problema. Además, se han continuado con los trabajos de seguimiento y control de la contaminación en el entorno inmediato de los focos activos.

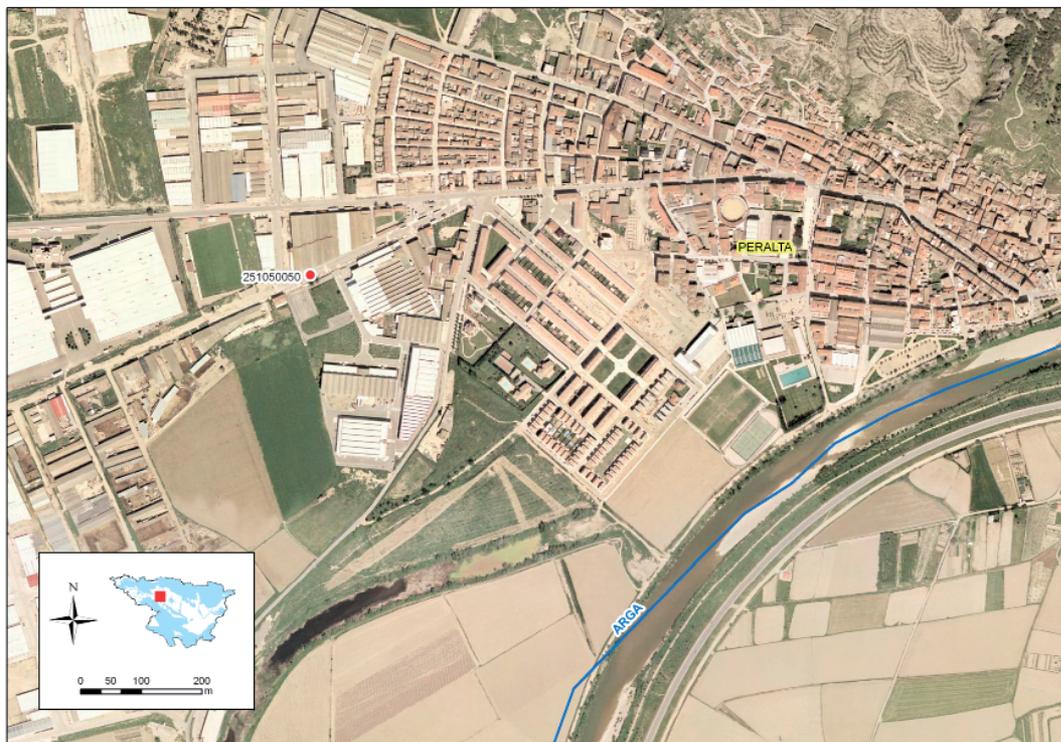
■ **FIGURA 5.3.19** SITUACIÓN DEL ÁREA DE INFLUENCIA. ZONA 049-03

El foco de contaminación por gasoil se localiza en las conducciones de un depósito de gasoil para calefacción localizado en un polígono industrial de Peralta (Navarra) (Figura 5.3.19).

Los trabajos realizados han permitido identificar el foco de la contaminación en las conducciones de un sistema de depósitos de almacenamiento de gasoil para calefacción existentes en una nave cercana al piezómetro. Una vez detectada la fuga, a finales de 2010, los depósitos y sus infraestructuras han sido clausurados.

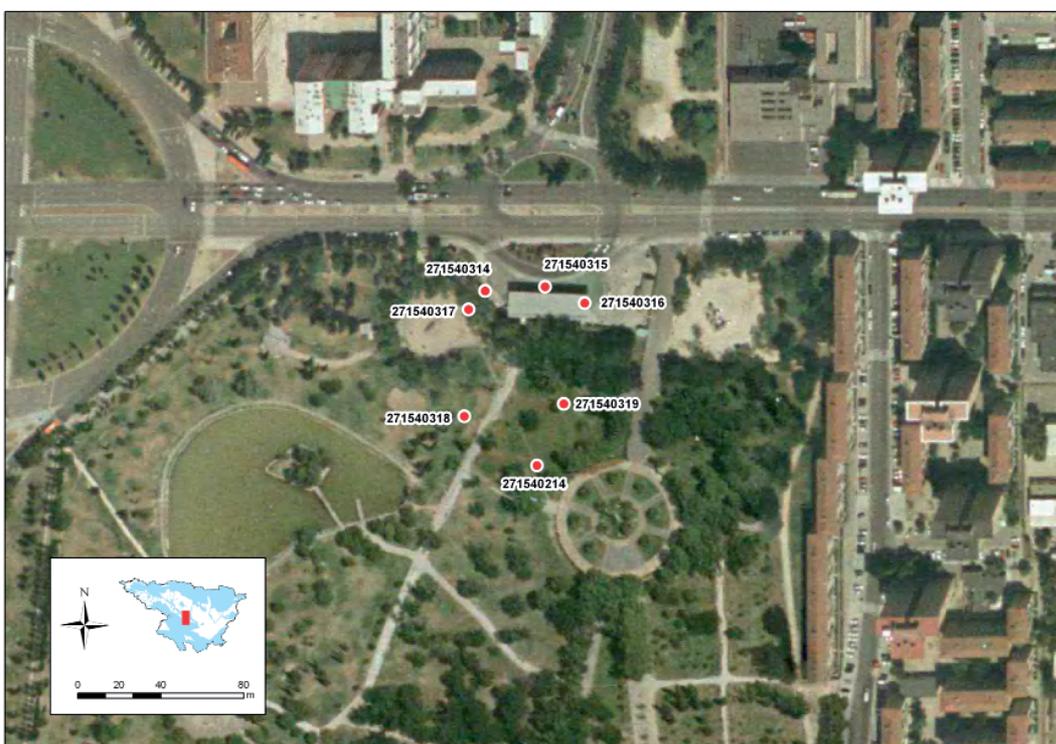
■ **FIGURA 5.3.20** SITUACIÓN DE LA ZONA AFECTADA Y DE LOS PIEZÓMETROS DE CONTROL. ZONA 058-01

El foco de contaminación se localiza bajo las instalaciones de una Estación de Servicio (E.S.) situada en la zona norte del núcleo urbano de Zaragoza (Figura 5.3.20). Se trata de una contaminación por gasolina (86%) y gasoil (14%).

Se ha constatado la presencia de fase libre de hidrocarburo degradado en dos piezómetros de la estación de servicio (271540315 y 271540316), en uno de los cuales se han registrado concentraciones de benceno superiores a los 14.000 mg/l (271540315).

Se prevé que se retomen los trabajos de remediación activa en el emplazamiento con el objetivo de eliminar el foco activo de contaminación localizado bajo las instalaciones de la E.S., y de acelerar la degradación de los contaminantes existentes en otras zonas.

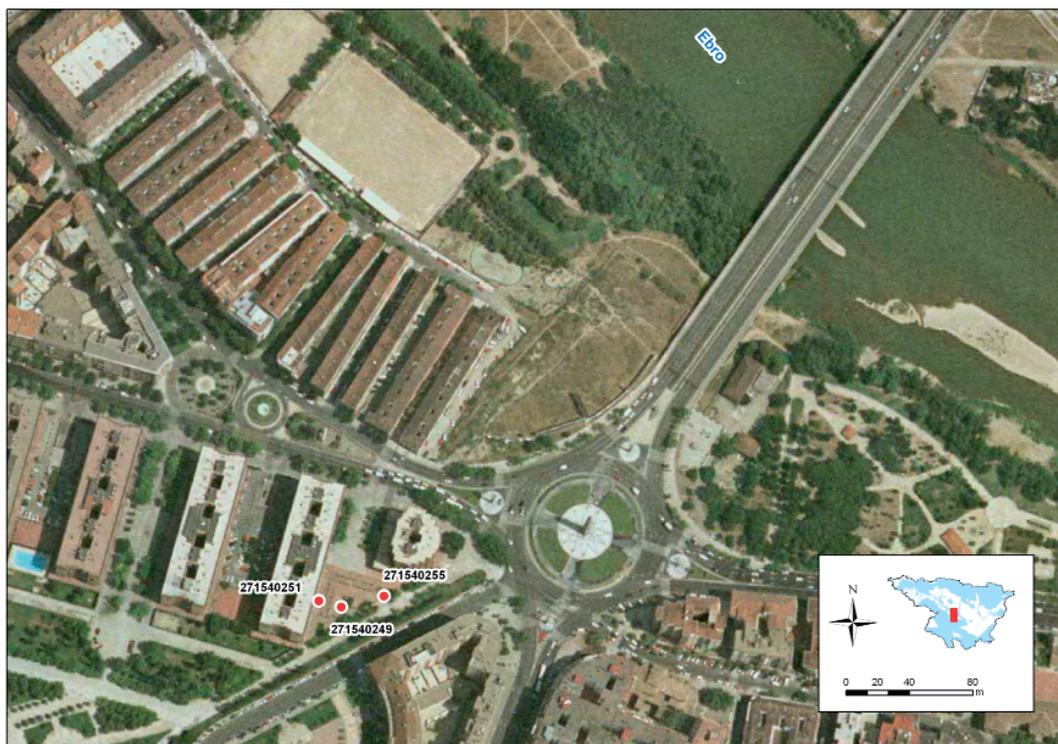
■ FIGURA 5.3.24 SITUACIÓN DEL ÁREA DE INFLUENCIA. ZONA 058-03

La contaminación se localiza en el antiguo Barrio de La Química (hoy La Almozara) en Zaragoza (Figura 5.3.24). Los focos de contaminación identificados se corresponden con las escorias ácidas depositadas por una empresa hoy inexistente y presentan una distribución irregular por toda la zona afectada. Los focos originalmente identificados se localizan junto a la Plaza Europa y el parking Sur de la Expo, aunque estudios recientes evidencian la existencia de otros focos dispersos por la zona.

No se tiene constancia de que la empresa responsable de solventar los vicios constructivos de un edificio en la Plaza Europa haya realizado actuación alguna para verificar el funcionamiento del muro pantalla impermeable construido en 2009 para aislar el edificio de las aguas ácidas existentes en el subsuelo. Por su parte la Confederación Hidrográfica del Ebro ha realizado mediciones de nivel en los piezómetros construidos a ambos lados del muro pantalla.

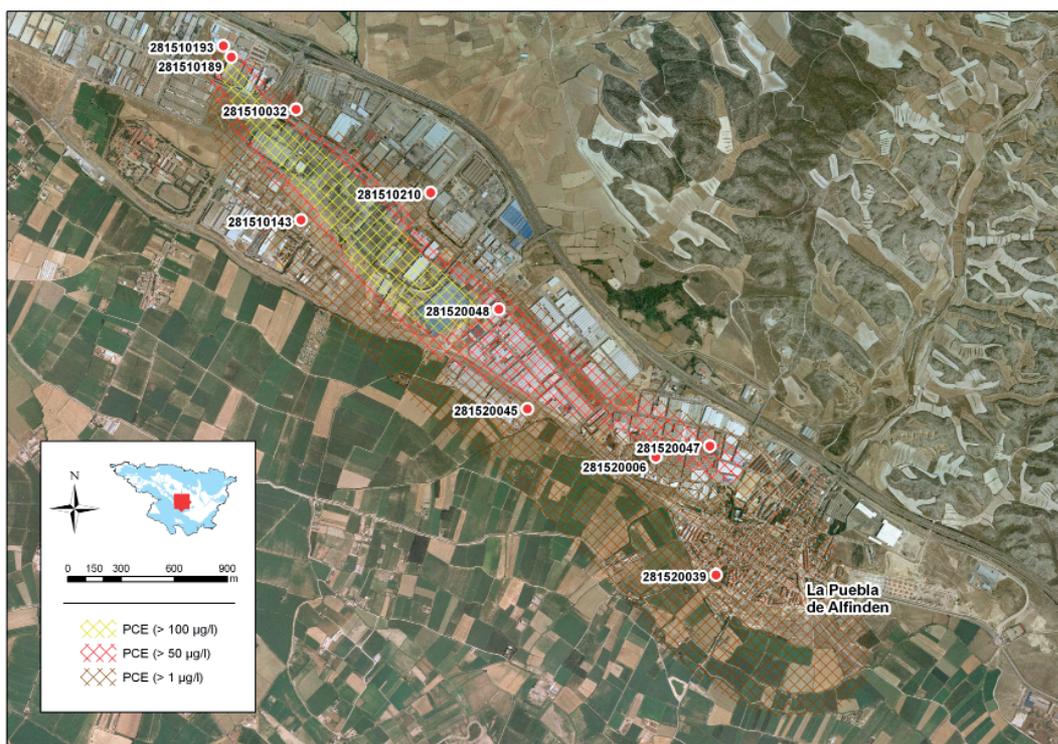
■ **FIGURA 5.3.26** SITUACIÓN DE LA ZONA CONTAMINADA, SONDEOS DE CONTROL Y EXTENSIÓN DE LA PLUMA DE CONTAMINANTES. ZONA 058-04

El foco de contaminación se localiza en el subsuelo de las instalaciones de una industria situada en el Polígono Industrial Malpica (Zaragoza) (Figura 5.3.26). Se trata de una contaminación producida por VOCs organoclorados utilizados como disolventes industriales.

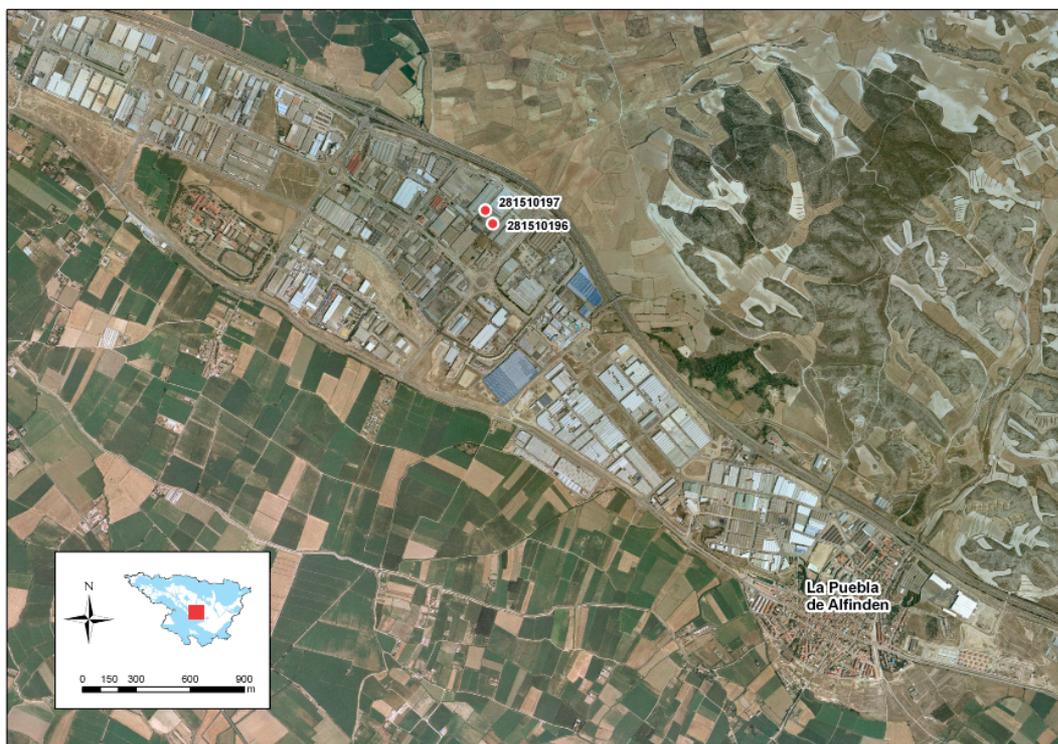
■ FIGURA 5.3.27 SITUACIÓN DE LA ZONA CONTAMINADA Y DE LOS SONDEOS DE CONTROL. ZONA 058-05

El foco de contaminación se localiza en el subsuelo de las instalaciones de una industria situada en el Polígono Industrial Malpica (Zaragoza) (Figura 5.3.27). Se trata de una contaminación por hidrocarburos (gasóleo), originada por la actividad industrial en la zona.

Durante el año 2010 la empresa responsable de la contaminación ha realizado un trabajo de caracterización en el emplazamiento que ha incluido la realización de perfiles CTD y ensayos de bombeo; además, se han realizado dos campañas de muestreo y analítica de los puntos de control existentes dentro del emplazamiento de la fábrica (281510196 y 281510197) durante los meses de agosto y septiembre.

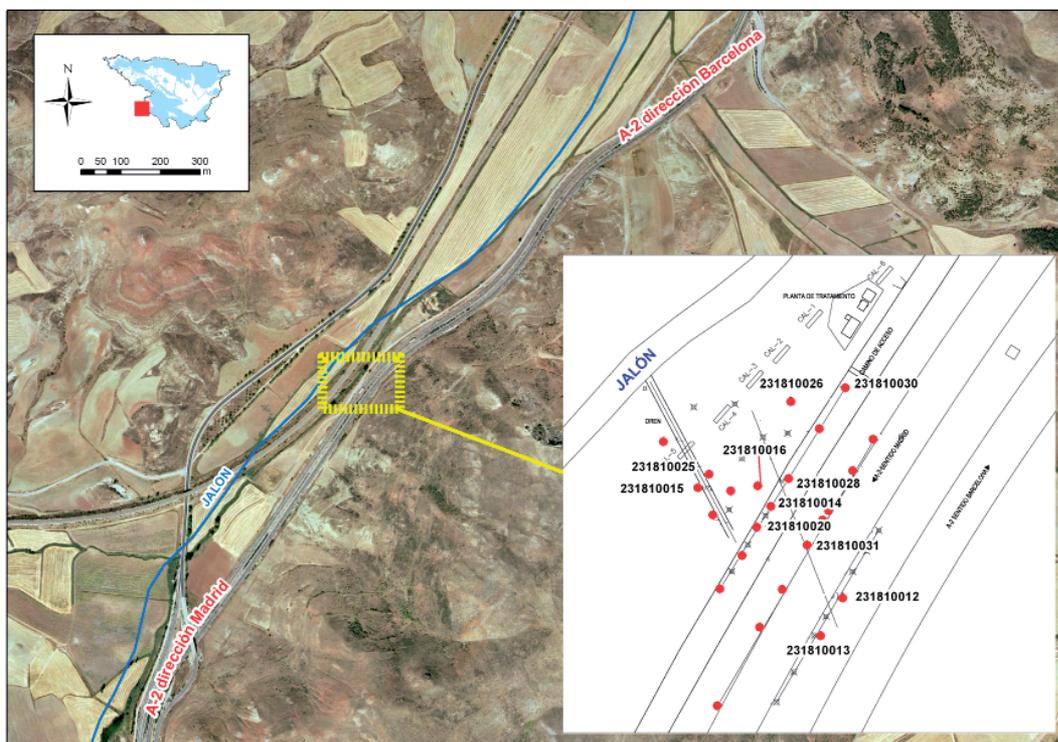
■ FIGURA 5.3.30 SITUACIÓN DEL ÁREA DE INFLUENCIA. ZONA 086-01

La contaminación (fundamentalmente por xilenos) de las aguas subterráneas se localiza en la margen derecha del aluvial del Jalón, aguas arriba de Medinaceli (Soria) (Figura 5.3.30). Este proceso de contaminación fue provocado por un vertido accidental de xileno debido al siniestro de un camión cisterna, permaneciendo en estos momentos una contaminación residual en las aguas subterráneas.

Durante el año 2010 la empresa responsable ha continuado con los trabajos de descontaminación iniciados el año anterior, consistentes en forzar la movilización del contaminante mediante la reinyección de agua dulce y el bombeo y tratamiento del agua, y en la aplicación, en determinadas zonas, de una solución acuosa de microorganismos enriquecida con nutrientes para favorecer la degradación del contaminante. Se ha continuado con los controles analíticos mensuales sobre las aguas superficiales y subterráneas.

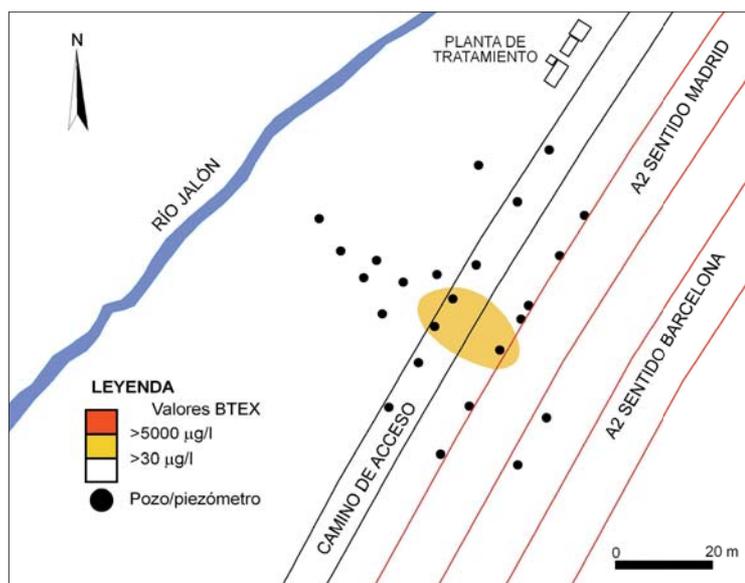
■ FIGURA 5.3.31 PLUMA DE CONTAMINANTES CON DATOS DE DICIEMBRE DE 2010. ZONA 086-01

Tal y como puede observarse en la Figura 5.3.31, al final del año 2010 se mantiene una cierta contaminación residual bajo el camino agrícola y el borde de la carretera, aunque su magnitud y extensión es muy inferior a la registrada el año anterior.

Se prevé que durante el año 2011 se alcancen los niveles objetivo de restauración del emplazamiento y se pase a la fase de atenuación natural monitorizada. Durante esta fase del plan de descontaminación la empresa responsable aplicará un plan de monitorización específico.

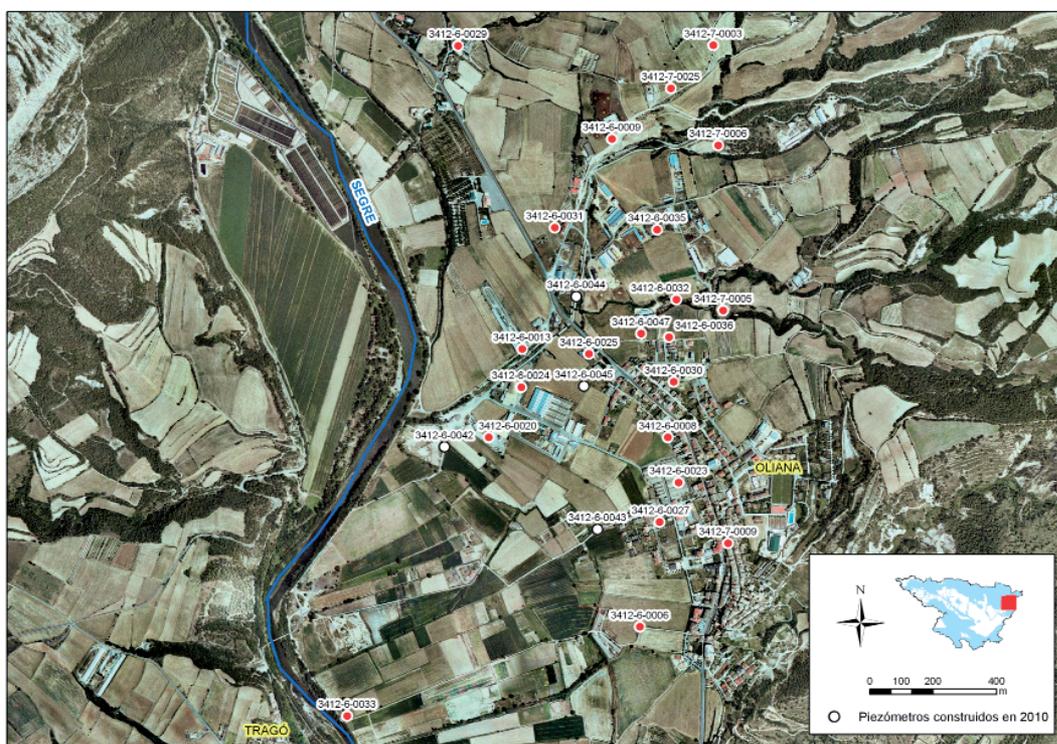
■ FIGURA 5.3.32 SITUACIÓN DEL ÁREA DE INFLUENCIA DE LA CONTAMINACIÓN. ZONA 106-01

Se trata de una contaminación por compuestos orgánicos volátiles derivada de las actividades industriales desarrolladas en la zona. De acuerdo con los datos del estudio de caracterización adicional realizado durante 2010 se han identificado dos focos de contaminación principales y un foco de contaminación secundario con sus correspondientes plumas de contaminantes (Figura 5.3.32). El foco más importante se localiza al N de Oliana en el sector del cono de deyección de Reixa-Valldan; el segundo y tercer foco se localizan en el casco urbano de Oliana bajo unas instalaciones industriales. El origen del primer y segundo foco de contaminación está relacionado con la actividad de una depuradora industrial que funcionó hasta la década de 1990; mientras que el origen del tercer foco parece asociado a la actividad industrial que se desarrolla actualmente.

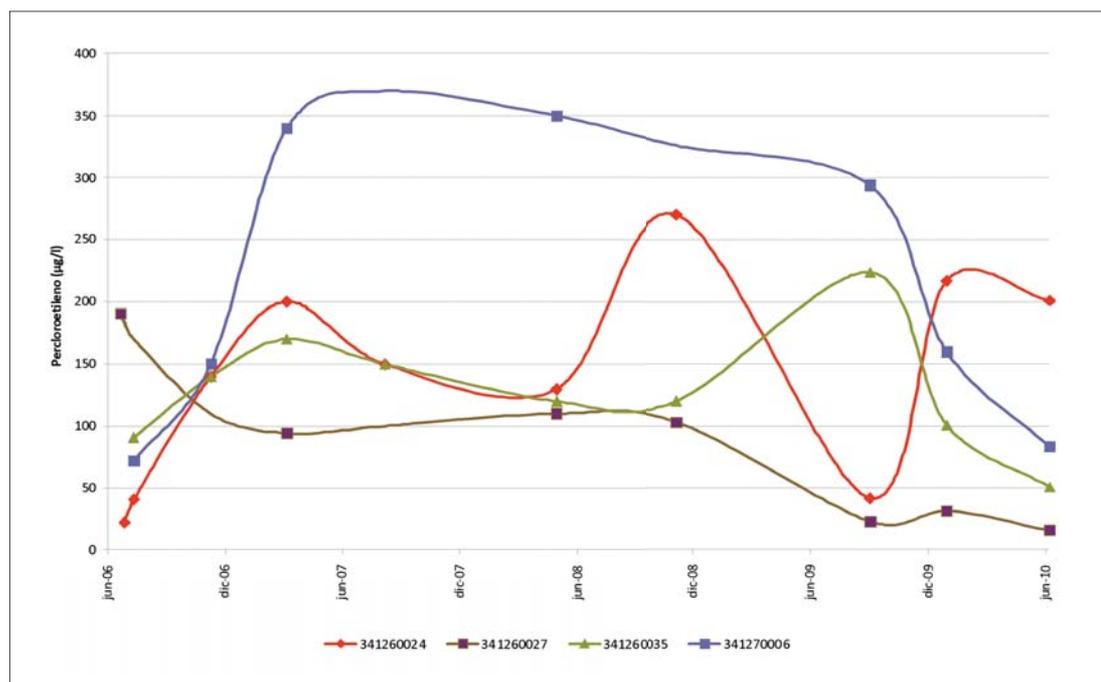
■ FIGURA 5.3.33 CONCENTRACIÓN DE PERCLOROETILENO (EN $\mu\text{g/l}$) EN LOS PUNTOS DE CONTROL. ZONA 106-01

En la Figura 5.3.33 se pueden observar las concentraciones actuales en los puntos de control de la contaminación, así como su evolución. Se observa una clara tendencia al descenso en algunos de los puntos de control, aunque se mantienen concentraciones elevadas de contaminantes en otros.

Dado el estado legal en que se encuentra este caso, no es previsible que se acometan labores inmediatas de descontaminación y remediación del acuífero afectado. La Confederación Hidrográfica del Ebro seguirá manteniendo los controles pertinentes al objeto de comprobar la evolución de la pluma.
