-23-
SUBCUENCA DEL RÍO LEZA

23. SUBCUENCA DEL RÍO LEZA

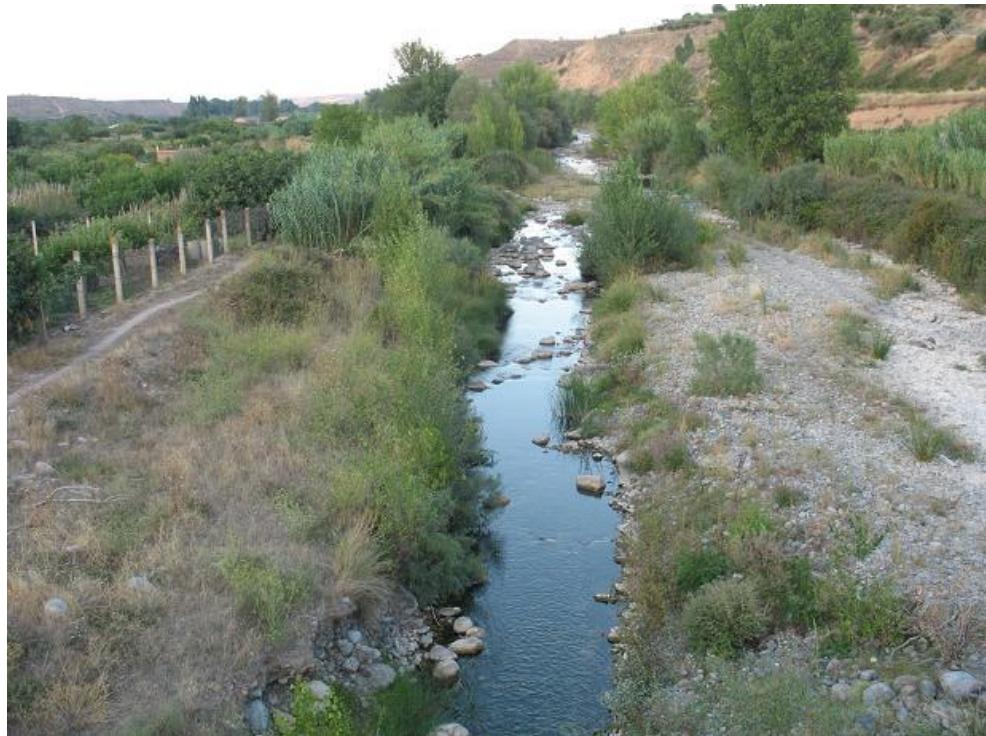
Figura 23-12. Río Jubera en Ventas Blancas.

La amplitud tampoco está alterada de forma sustancial. Pequeños tramos canalizados y algunos cultivos o zonas con pistas forestales limitan de forma puntual el posible desarrollo lateral del corredor.

Se han cartografiado algunas pequeñas y puntuales plantaciones arbóreas en el espacio ribereño. Del mismo modo, la estructura de las zonas boscosas se ve alterada por actividades de pastoreo o por el paso de pistas forestales que también suponen, de forma local, una alteración en la conectividad de los ambientes. La carretera LR-261, que remonta el valle del río Jubera, también puede afectar de forma puntual a la conectividad con ambientes de ladera.

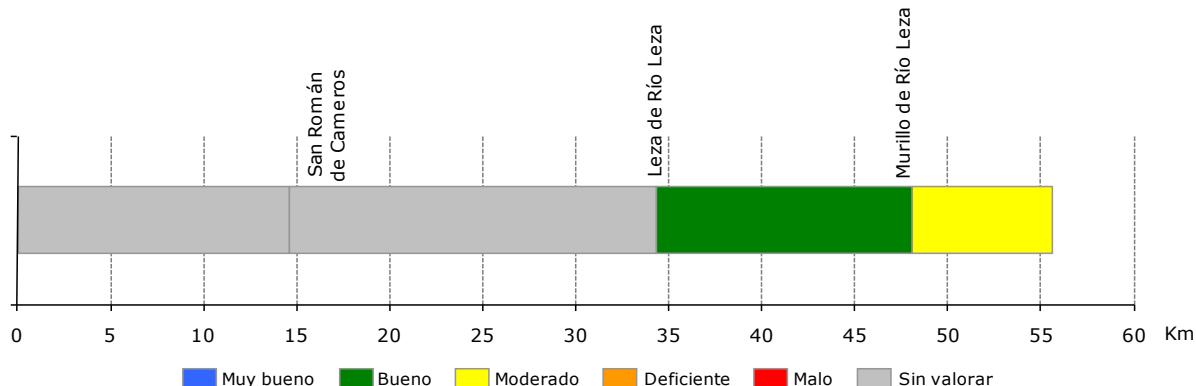
Figura 23-14. Esquema de valoración hidrogeomorfológica de las masas de agua del río Leza.

El río Leza se ha dividido en 4 masas de agua, de las cuales se han valorado las dos últimas, de 13 y 7 km respectivamente. La valoración de la primera de estas dos masas de agua ha obtenido una puntuación de 64 sobre un máximo de 90 puntos. Su estado hidrogeomorfológico es bueno. En el apartado de calidad funcional del sistema, las afecciones más importantes se localizan en la “*funcionalidad de la llanura de inundación*” y en la “*disponibilidad y movilidad de sedimentos*”, aunque no son demasiado graves. En el apartado de calidad del cauce, la “*naturalidad del trazado y de la morfología en planta*” es muy buena, con 9 puntos sobre 10 posibles. El resto de componentes no se encuentran en tan buen estado, pero aún así, éste no es malo. Finalmente, la calidad de las riberas es el apartado con puntuaciones más bajas, destacando la de la “*estructura, naturalidad y conectividad transversal*” por las afecciones en los usos del suelo adyacentes, como cultivos o plantaciones de choperas artificiales.

La segunda masa de agua, desde la confluencia del río Jubera hasta la desembocadura, ha obtenido una puntuación de 44 sobre 90 puntos. En el apartado de calidad funcional del sistema, la “*funcionalidad de la llanura de inundación*” es la más afectada por impactos, sobre todo defensas y acumulaciones en las márgenes, lo que resta naturalidad al cauce. La calidad del cauce se encuentra gravemente afectada, en especial la “*naturalidad de las márgenes y de la movilidad lateral*”, ligado a las defensas y modificaciones del cauce menor que se han observado. Además, la “*continuidad y naturalidad del lecho y de los procesos longitudinales y verticales*” tampoco es la óptima en esta masa de agua. Finalmente, las riberas se encuentran también afectadas por las actividades que limitan con el corredor ribereño y que lo eliminan en algunos casos, o lo reducen en otros.

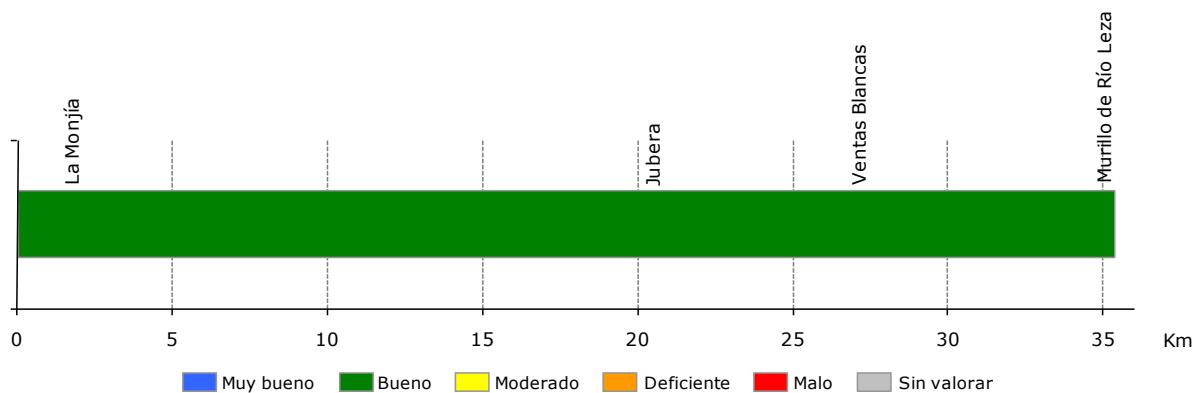
Figura 23-15. Esquema de valoración hidrogeomorfológica de la masa de agua del río Jubera.

El río Jubera consta de una única masa de agua de algo más de 35 kilómetros, que ha obtenido una puntuación de 71 sobre 90 puntos posibles, siendo su estado

hidrogeomorfológico bueno. El apartado de calidad funcional del sistema, la “*funcionalidad de la llanura de inundación*” es la componente más afectada, en especial por las afecciones que se dan en la zona baja del curso fluvial. La calidad del cauce es bastante buena, destacando los impactos en la misma zona baja ya comentada. Finalmente, la calidad de las riberas también es elevada, con una mayor afección en la “*estructura, naturalidad y conectividad transversal*”, asociado a las zonas urbanas y más antropizadas, con la aparición de cultivos hasta el cauce menor, aunque son áreas muy puntuales.

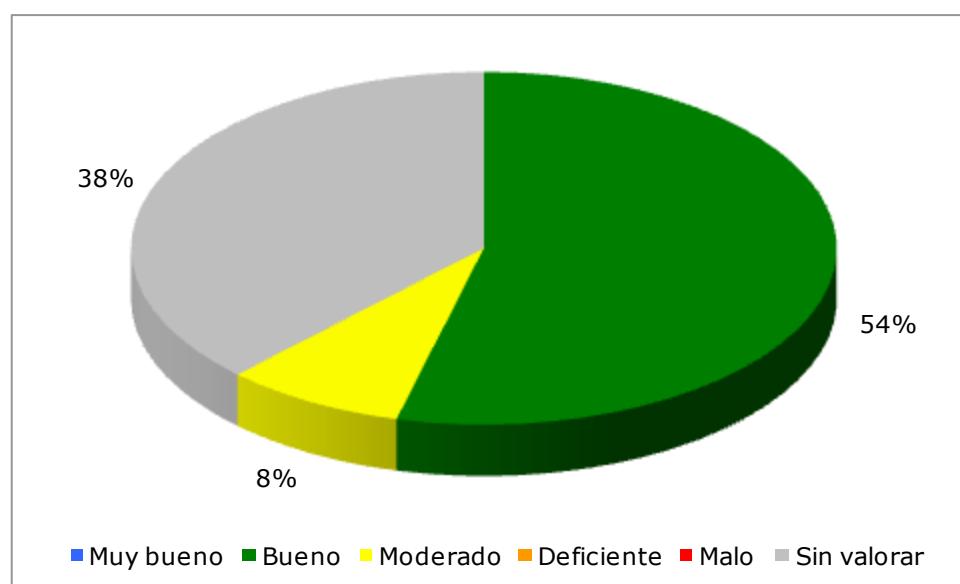
Figura 23-16. Gráfico de valoración a nivel de subcuenca.

La subcuenca, tal y como se muestra en el gráfico inferior, tiene más del 50% de la longitud de los cauces en un buen estado hidrogeomorfológico, mientras que la longitud en con una valoración moderada representa el 8%. Es notable que el restante 38% se encuentre sin valorar y, pese a ser dos masas de agua que, teóricamente podrían encontrarse en buen estado (ya que se encuentran en zonas de cabecera), la construcción de la presa de Terroba, puede afectar negativamente a esas masas y a las inferiores.
