-28-
SUBCUENCA DEL RÍO CIDACOS

Río CIDACOS

28. SUBCUENCA DEL RÍO CIDACOS

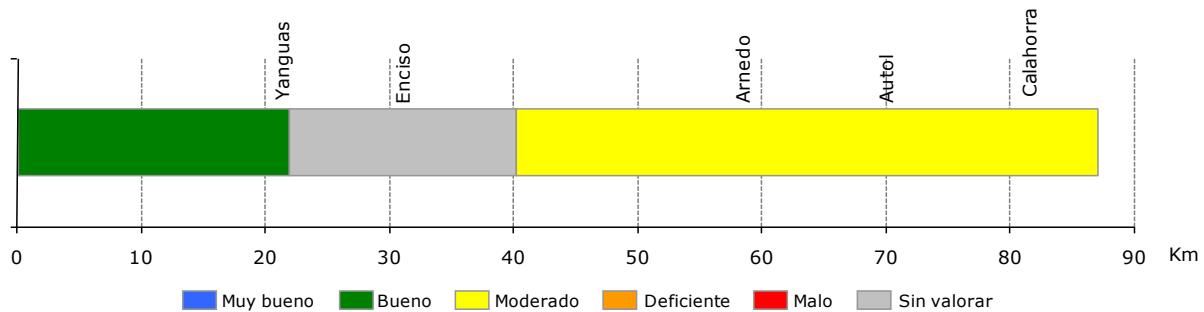
Figura 28-12. Esquema de valoración hidrogeomorfológica de las masas de agua del río Cidacos.

La primera masa de agua, de algo más de 20 km, ha obtenido una puntuación de 67 puntos sobre un máximo de 90. La calidad funcional del sistema es muy buena, con valores máximos en las componentes de la "*naturalidad del régimen de caudal*" y la "*disponibilidad y movilidad de sedimentos*". En el apartado de calidad del cauce, los impactos se localizan principalmente en la "*continuidad y naturalidad del lecho y de los procesos longitudinales y verticales*", con varios vados como elementos antrópicos más destacables. Finalmente, la calidad de las riberas es moderada y se encuentra bastante afectada por las presiones que se suceden a lo largo de la masa. La "*estructura, naturalidad y conectividad transversal*" y la "*continuidad longitudinal*" son las componentes más penalizadas.

La segunda masa de agua valorada (tercera y última en la distribución de masas de agua establecida por la CHE para el río Cidacos), de más de 40 km de longitud, ha obtenido una puntuación global de 44 sobre un máximo de 90 puntos. El estado hidrogeomorfológico es moderado. En el apartado de calidad funcional del sistema, las afecciones más graves se dan en la "*funcionalidad de la llanura de inundación*", debido a las limitaciones en los procesos de crecida. En el apartado de calidad del cauce las alteraciones son moderadas, con graves impactos en la "*naturalidad de las márgenes y de la movilidad lateral*" y en la "*continuidad y naturalidad del lecho y de los procesos longitudinales y verticales*". Finalmente, las riberas han sido modificadas y restringidas por el desarrollo urbano y agrícola, siendo las componentes de "*anchura del corredor ribereño*" y "*estructura, naturalidad y conectividad transversal*" las más afectadas.

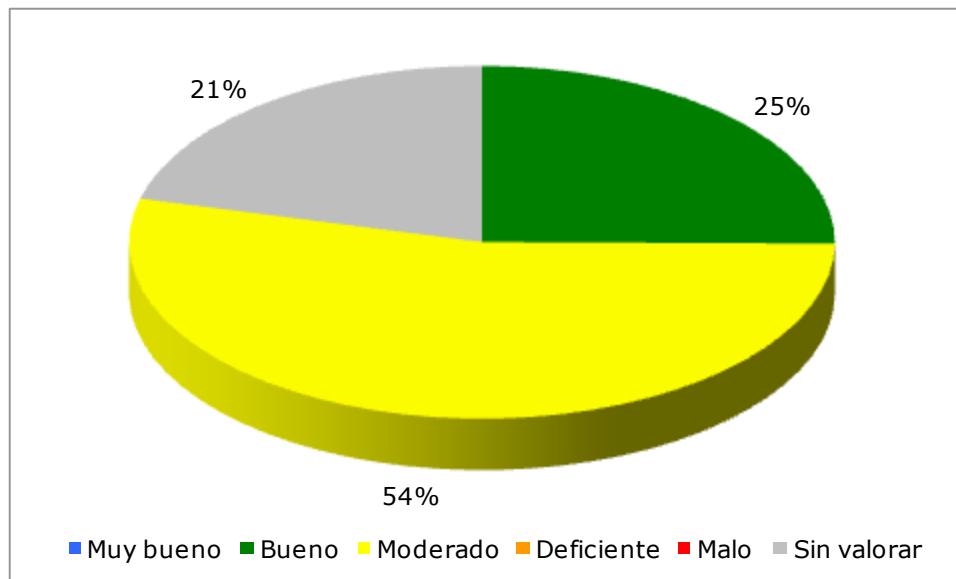
Figura 28-13. Gráfico de valoración a nivel de subcuenca.

Globalmente la subcuenca del río Cidacos se encuentra en un estado hidrogeomorfológico moderado, con más del 50% de la longitud total en ese intervalo. El 50% restante se distribuye entre el estado de calidad bueno (25%) y los kilómetros sin valoración (21%). Hay que mencionar que la construcción del embalse de Enciso en la masa sin valoración repercutirá negativamente en la calidad hidrogeomorfológica tanto de la masa

en cuestión como de la masa inferior, restando puntuación y, posiblemente, provocando un cambio de intervalo de valoración.

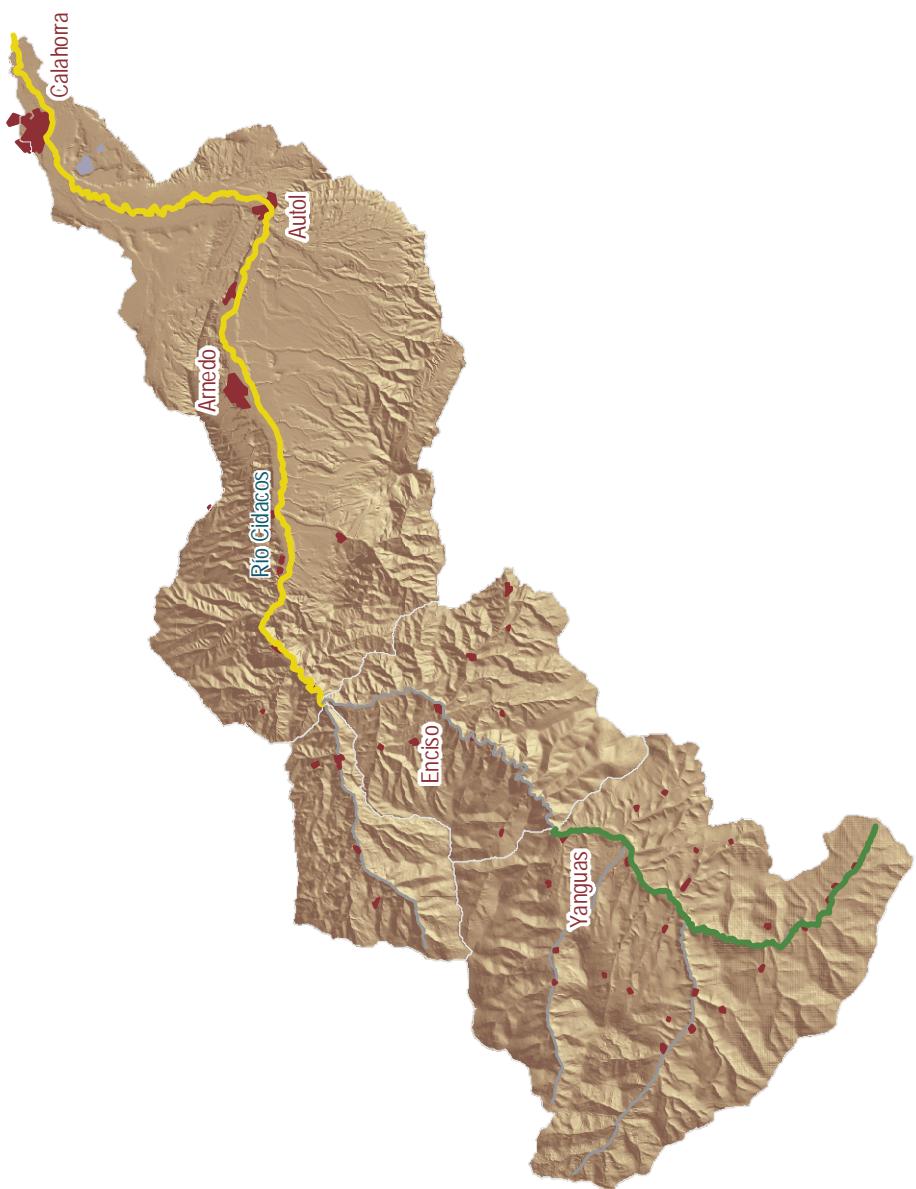
VALORACIÓN	Nº MASAS	LONGITUD
Muy buena	0	0,0 km
Buena	1	21,89 km
Moderada	1	46,89 km
Deficiente	0	0,0 km
Mala	0	0,0 km
Sin valoración	1	18,32 km
