-31-  
**SUBCUENCA DEL RÍO HUECHA**

Río HUECHA

## 31. SUBCUENCA DEL RÍO HUECHA

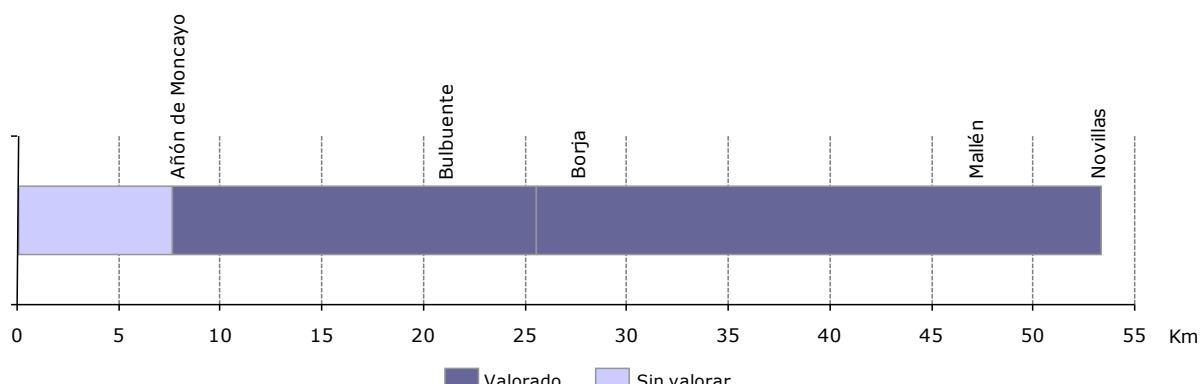
Figura 31-3. Esquema de masas valoradas del río Huecha.

No se encuentran reservorios de importancia ni en el cauce principal del Huecha ni en los barrancos afluentes. Los caudales, pese a ello, se ven alterados por algunas detacciones que van restando naturalidad a los volúmenes de caudal. La llanura de inundación, sobre todo a partir de la zona media, se ve cada vez más ocupada por cultivos que, en el tramo final, dejan muy reducido el cauce.

Las riberas del Huecha se encuentran alteradas en la mayor parte del trazado. Los usos que se dan en la zona media y baja de la cuenca y las afecciones en el cauce y márgenes hacen que la calidad de este apartado también se vea modificada.

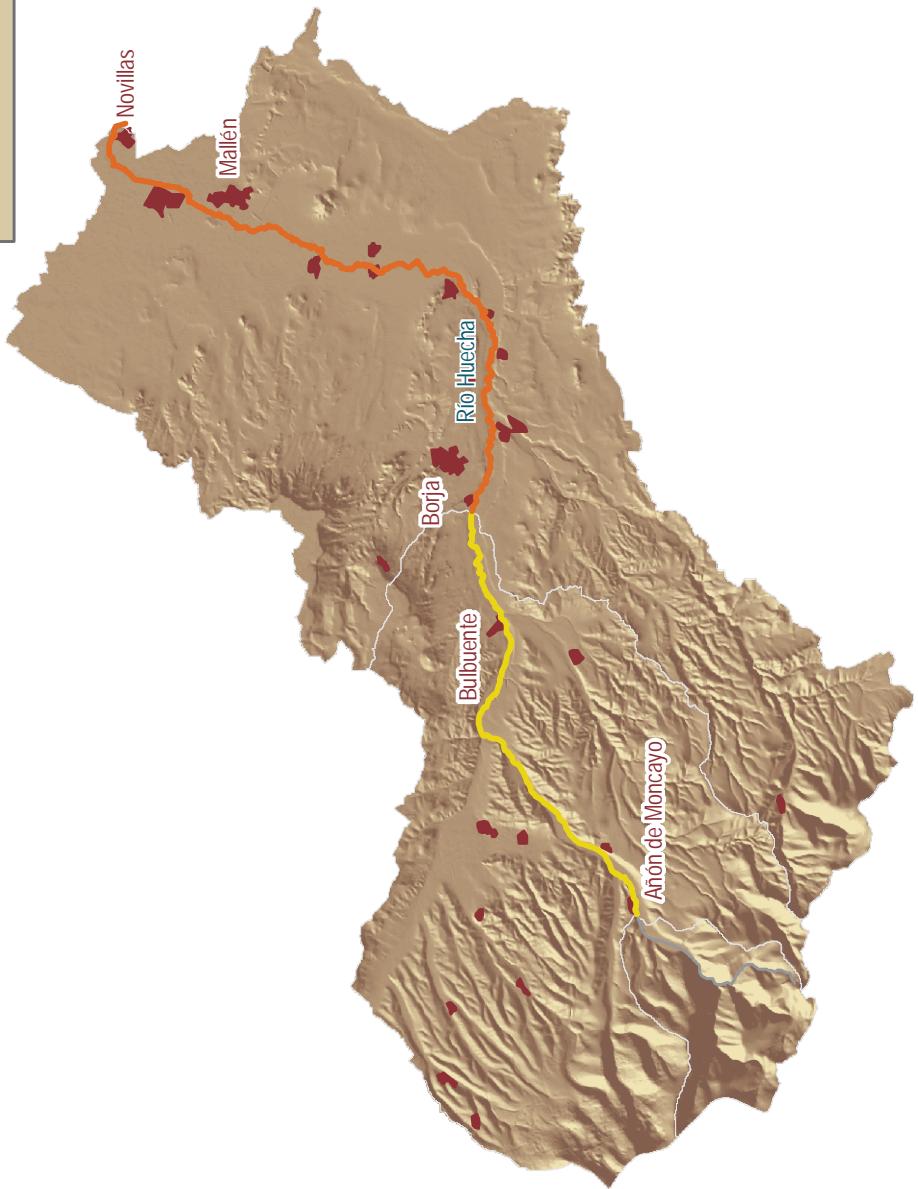
La segunda masa, con una puntuación de 27 sobre 90 puntos, presenta un estado deficiente en su calidad hidrogeomorfológica. El apartado de calidad funcional del sistema está afectado sobre todo por las derivaciones del caudal que se utiliza para la puesta en regadío de la zona baja de la subcuenca. La “*funcionalidad de la llanura de inundación*” es muy baja y presenta impactos importantes. En cuanto a la calidad del cauce, esta es muy baja en general, con afecciones casi máximas en la “*naturalidad de las márgenes y de la movilidad lateral*”, con tan solo 1 punto sobre 10 posibles. El resto de componentes tienen una puntuación de 3 sobre 10. Finalmente, la calidad de las riberas es también muy baja, destacando los valores mínimos en la “*estructura, naturalidad y conectividad transversal*”, con 1 punto sobre 10 posibles.

Se puede ver en el gráfico siguiente que más de la mitad de la longitud de la subcuenca se encuentra en un estado hidrogeomorfológico deficiente y con afecciones graves que favorecen el paso a un estado malo (tan solo 6 puntos lo separan de este intervalo). El resto de longitud valorada representa un 34%, mientras que el restante 14% es lo que no ha sido valorado. Teniendo en cuenta que esa masa se encuentra en una zona
