SUBCUENCA DEL RÍO AGUAS VIVAS

38. SUBCUENCA DEL RÍO AGUAS VIVAS

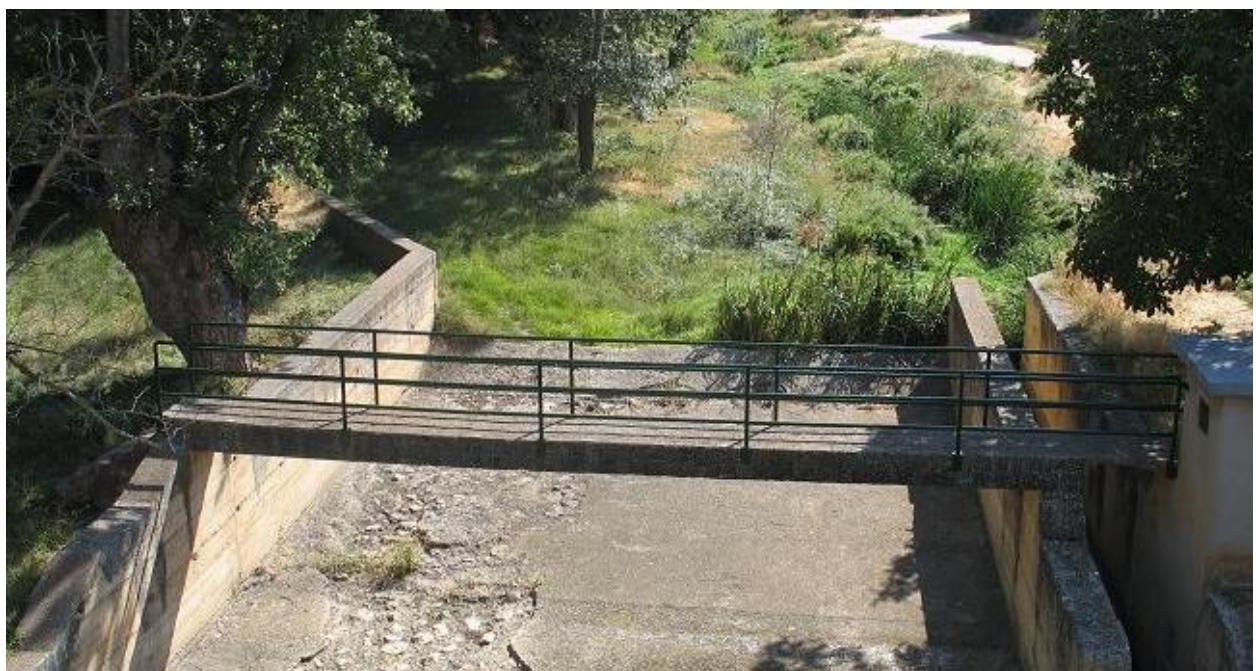
Figura 38-5. Estación de aforos de Blesa del Común.

El cauce de esta masa de agua no presenta impactos significativos. Como impactos menores pueden destacarse algunos vados de pistas forestales o de acceso a zonas de cultivos, pequeños azudes, algún puente con zonas defensivas contra la erosión de sus apoyos, así como márgenes protegidas por motas cuando el río circula paralelo a carreteras o en las afueras de núcleos urbanos.

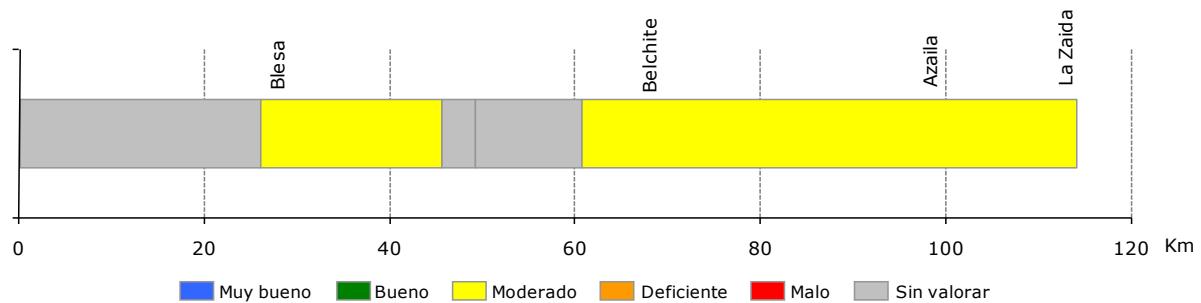
Figura 38-18. Esquema de valoración hidrogeomorfológica de las masas de agua del río Aguas Vivas.

La primera masa de agua valorada presenta un estado moderado. Los apartados de sistema y cauce están bastante igualados en puntuación, sin destacar ningún componente sobre el resto. En cuanto a la calidad de la ribera, este apartado es el que presenta los valores más bajos, en especial la "*continuidad longitudinal*" y la "*estructura, naturalidad y conectividad transversal*" debido las presiones antrópicas derivadas, principalmente, del pastoreo y actividades agrícolas.

La segunda masa de agua que se ha valorado presenta un estado moderado. La calidad del sistema es la que tiene los valores más bajos, destacando la "*naturalidad del régimen de caudal*", que tiene una puntuación de 2 debido a la presencia aguas arriba del embalse de Moneva, que elimina toda naturalidad en los caudales sólidos y líquidos, pero que es compensado por la entrada del río Cámaras, sin regulaciones en su caudal natural. El apartado de la calidad el cauce es similar al de la masa anteriormente valorada, y en el caso de la calidad de las riberas, las puntuaciones son sensiblemente más bajas que en el caso anterior dado que los impactos y afecciones sobre la ribera se mantienen constantes, con un leve incremento.

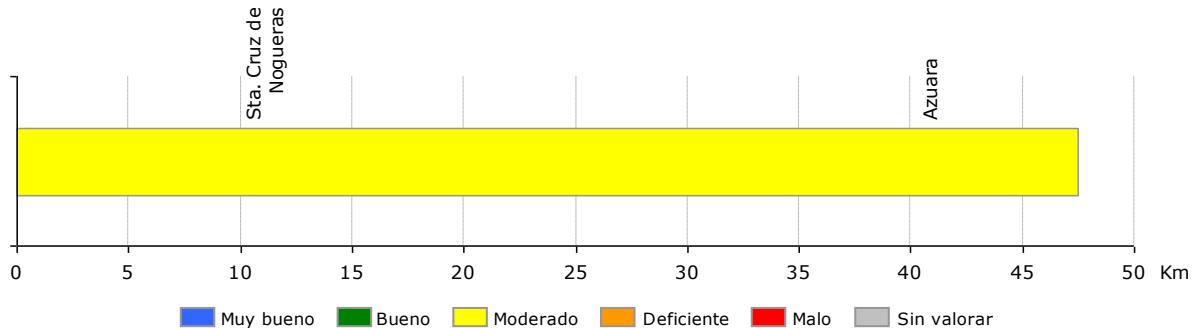
Figura 38-19. Esquema de valoración hidrogeomorfológica de la masa de agua del río Cámaras.

La calidad del cauce sí que tiene más afecciones, sobre todo en la componente de la "*continuidad y naturalidad del lecho y de los procesos longitudinales y verticales*", dado que

la zona central posee movimientos de gravas, numerosos vados y zonas de tráfico rodado por el cauce, aprovechando la anchura de esta zona trenzada y con escaso caudal natural. La ribera, como en el caso del Aguas Vivas, se encuentra también bastante afectada, con impactos similares a los vistos en ese curso de agua.

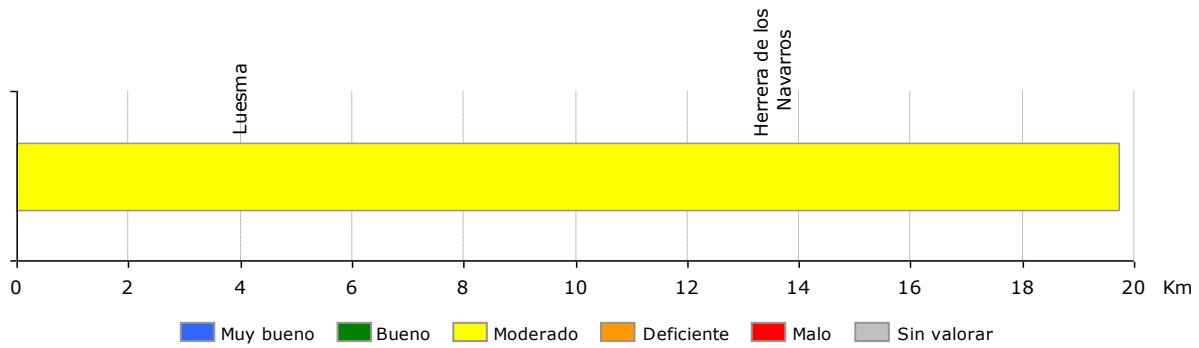
Figura 38-20. Esquema de valoración hidrogeomorfológica de la masa de agua del río Herrera.

El río Herrera, tributario del Cámaras, consta de una única masa de agua de casi 20 km de longitud y que presenta, al igual que el Cámaras, una calidad hidrogeomorfológica moderada.

Las similitudes con el río anterior son muy grandes, aunque no se presentan tantos vados en el cauce ni movimientos del lecho tan extensos como en el tramo trenzado del Cámaras. Destacan, de forma puntual, las afecciones al cauce en la zona del núcleo de Herrera de los Navarros, donde el cauce se encuentra totalmente modificado y canalizado, lo que conlleva una menor puntuación en todas las componentes de ese apartado.

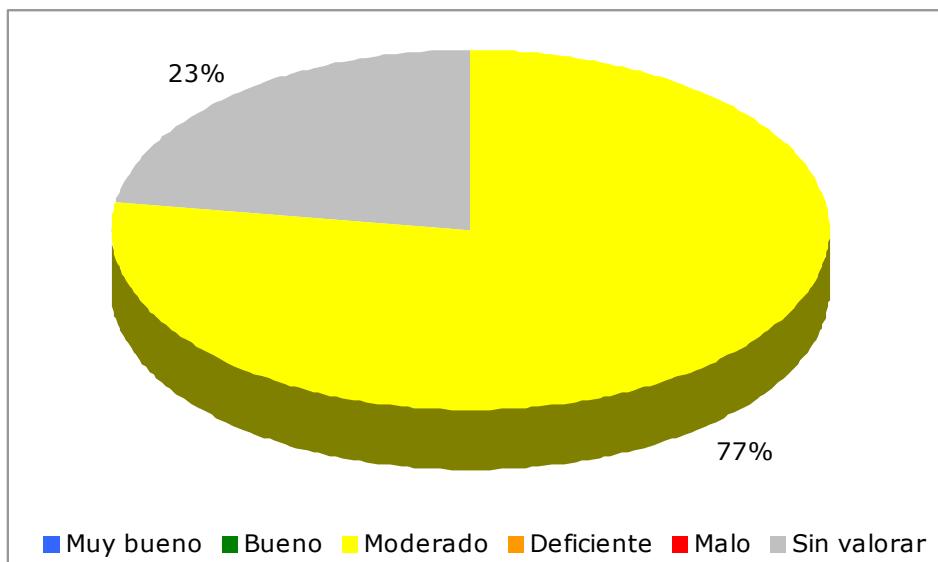
Figura 38-21. Gráfico de valoración a nivel de subcuenca.

En resumen, la subcuenca del río Aguas Vivas se encuentra en un estado de valoración hidrogeomorfológica moderado, con más del 75% de su longitud dentro de este intervalo. Pese a quedar tres masas sin valorar, una de las cuales es un embalse, el porcentaje de longitud sin valor es del 23%.
