-41-
SUBCUENCA DEL RÍO PIEDRA

41. SUBCUENCA DEL RÍO PIEDRA

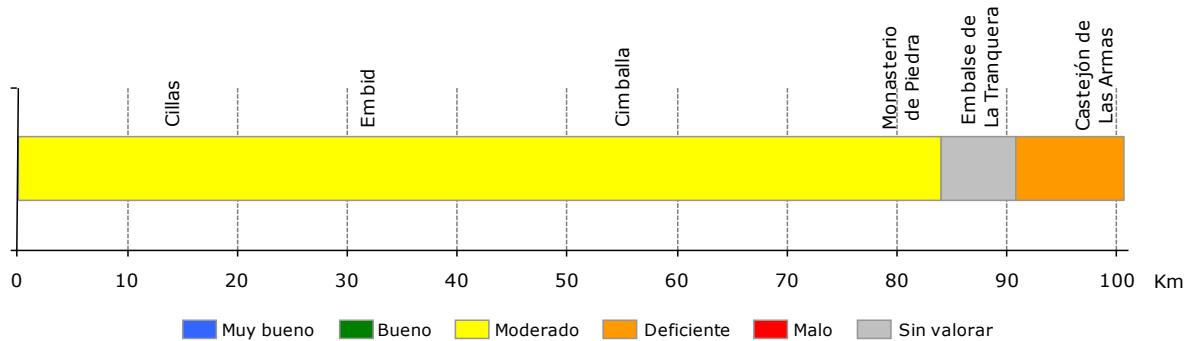
Figura 41-15. Esquema de valoración hidrogeomorfológica de las masas de agua del río Piedra.

La primera de las masas de agua, de más de 80 km de longitud, ha obtenido una puntuación de 50 sobre un máximo de 90. Por apartados de la ficha, la calidad funcional del sistema se encuentra afectada, en especial en las zonas urbanas, y sobre todo en la “*funcionalidad de la llanura de inundación*”, predominando las defensas adosadas al cauce principal. En la calidad del cauce, se han detectado afecciones en el trazado del mismo, lo cual repercute directamente sobre la “*naturalidad de las márgenes y de la movilidad lateral*”. Además, hay alteraciones en la “*continuidad y naturalidad del lecho y de los procesos longitudinales y verticales*” que se derivan de los vados y defensas transversales observadas en el análisis de gabinete y de campo. Finalmente, las riberas no se encuentran en buen estado. Hay zonas donde la ribera se ha reducido por la cercanía de los cultivos, mientras que en otras, se ha sustituido la vegetación natural por plantaciones de chopos.

La segunda masa de agua valorada se encuentra aguas abajo del embalse de la Tranquera y ha obtenido una puntuación de 39 sobre 90 posibles puntos. Al encontrarse al pie de una presa de esta envergadura, la calidad funcional del sistema está muy afectada, en especial el parámetro de la “*naturalidad del régimen de caudal*”, que es 0 sobre 10. El resto de parámetros de este apartado también están bastante afectados, siendo la puntuación total de 8 sobre 30 posibles puntos. En cuanto a la calidad del cauce, las afecciones más graves se localizan en la “*naturalidad del trazado y de la morfología en planta*” y en la “*naturalidad de las márgenes y de la movilidad lateral*”, ligado a defensas y canalizaciones observadas en el análisis hidrogeomorfológico. Finalmente, las riberas también se encuentran afectadas por las actividades humanas, en especial la “*anchura del corredor ribereño*”.

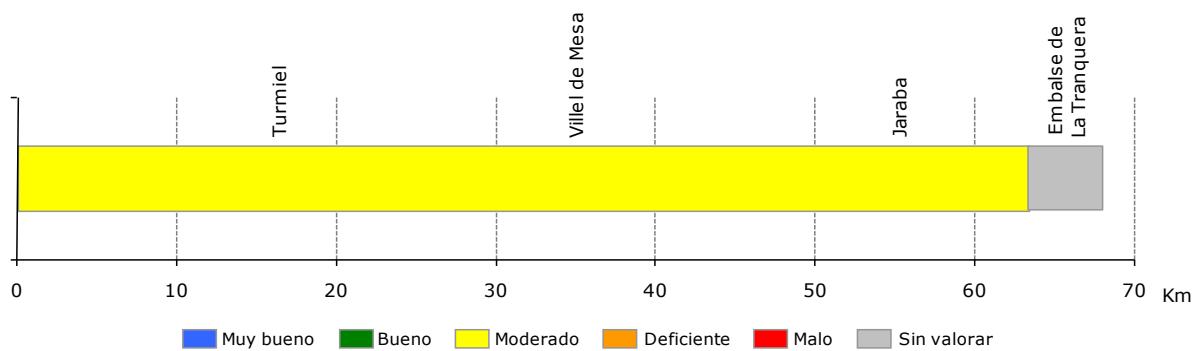
Figura 41-16. Esquema de valoración hidrogeomorfológica de las masas de agua del río Mesa.

El río Mesa consta de dos masas de agua, aunque la segunda pertenece al embalse de la Tranquera. Se ha valorado hidrogeomorfológicamente la primera masa, de más de 60 km de longitud, obteniendo una puntuación de 50 sobre un máximo de 90. Su estado es moderado.

La masa de agua valorada apenas se diferencia de la primera masa de agua del río Piedra, anteriormente comentado. Las afecciones en los apartados son prácticamente idénticas.

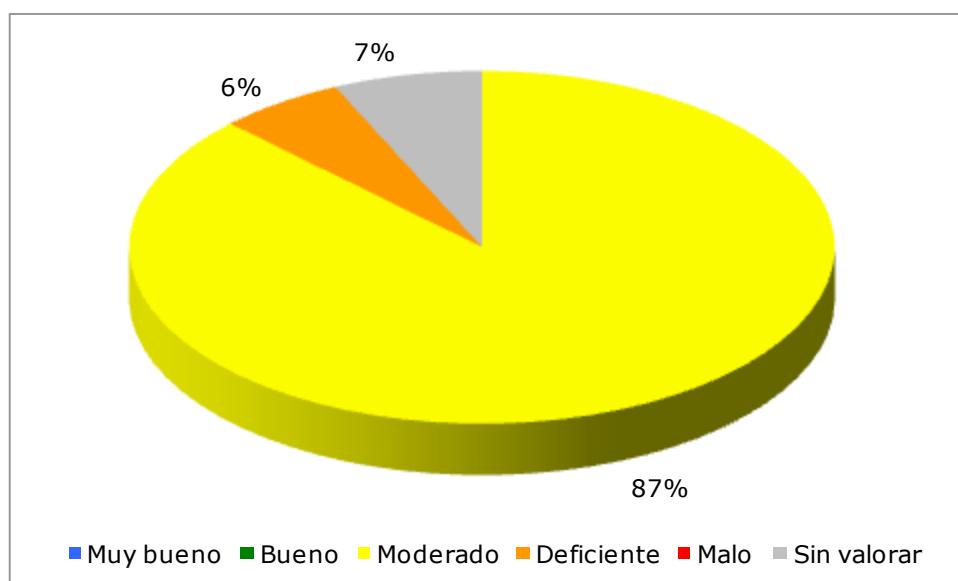
Figura 41-17. Gráfico de valoración a nivel de subcuenca.

En el gráfico inferior se puede ver que más del 85% de la subcuenca del río Piedra se encuentra en un estado hidrogeomorfológico moderado y un 6% se encuentra en un estado deficiente. El restante 7% se corresponde con masas de agua embalsadas, donde la valoración hidrogeomorfológica no se puede aplicar, pero donde los procesos naturales están claramente alterados en su totalidad.
