-48-
SUBCUENCA DEL RÍO ÉSERA

48. SUBCUENCA DEL RÍO ÉSERA

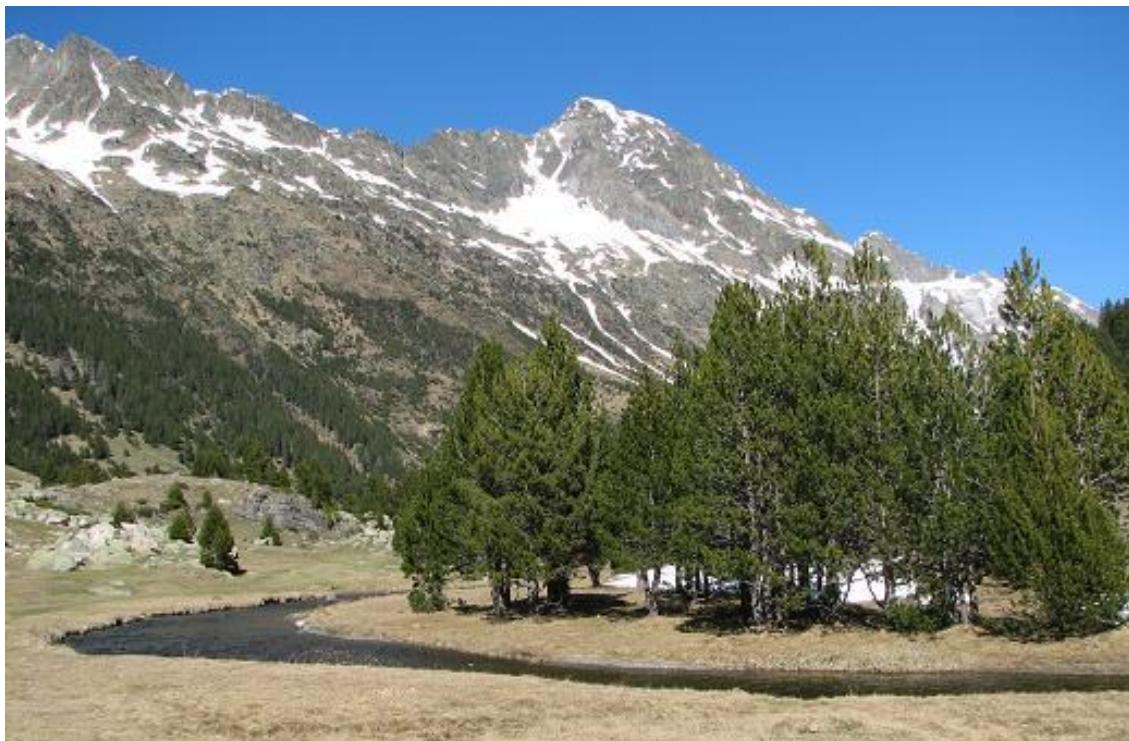
Figura 48-4. Cauce anastomosado del río Ésera en los Llanos del Hospital de Benasque.

Esta masa de agua que une el nacimiento del río Ésera y el embalse de Paso Nuevo presenta una notable variedad de tipologías de cauce y, por lo general, en un estado de conservación bueno. Se van sucediendo cauces de alta montaña, muy pendientes y con un incipiente cauce, cauces anastomosados bien conservados, cauces encajados en "V", zonas de incipiente trenzamiento y áreas en las que el cauce se infiltra y desaparece durante cientos de metros.

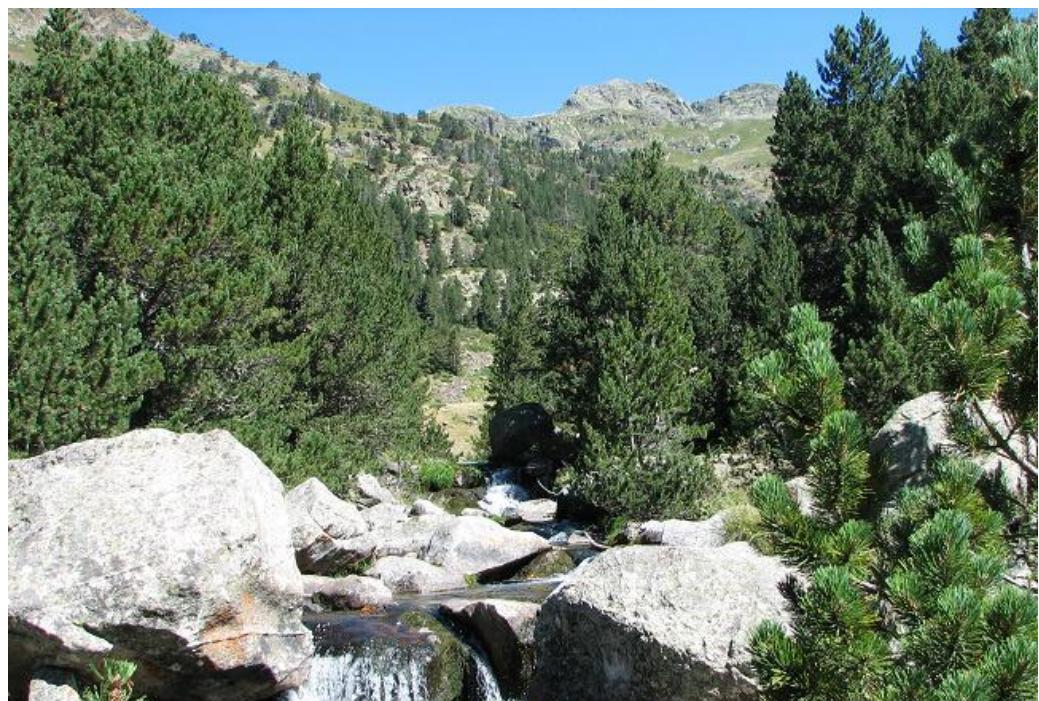
Es destacable que en zonas medias y altas de la masa de agua, allí donde el cauce discurre en fondos de valles glaciares, la actividad de pastoreo que se lleva a cabo conlleva un cierto empobrecimiento en la presencia de vegetación arbustiva en las orillas del cauce, pudiéndose considerar una pequeña alteración sobre el corredor ribereño.

Figura 48-6. Río Ésera en el entorno de los Llanos del Hospital de Benasque.

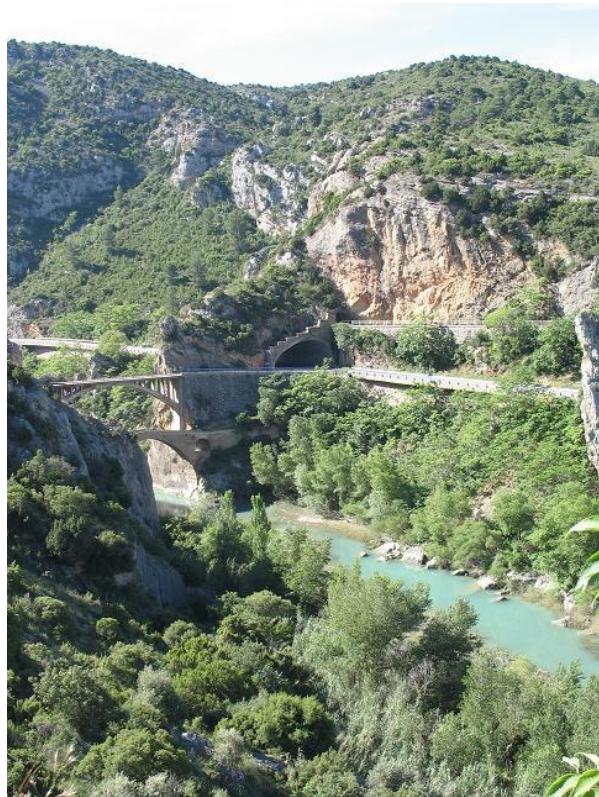
El grado de encajamiento de la práctica totalidad de la masa de agua hace que la capacidad de movilidad lateral esté muy restringida. El perfil longitudinal del río tampoco presenta alteraciones destacables, más allá de los cambios que se han producido por la falta de sedimentos desde la puesta en marcha del embalse de Barasona.

Figura 48-22. Cauce encajado del río Ésera en el congosto de Olvena.

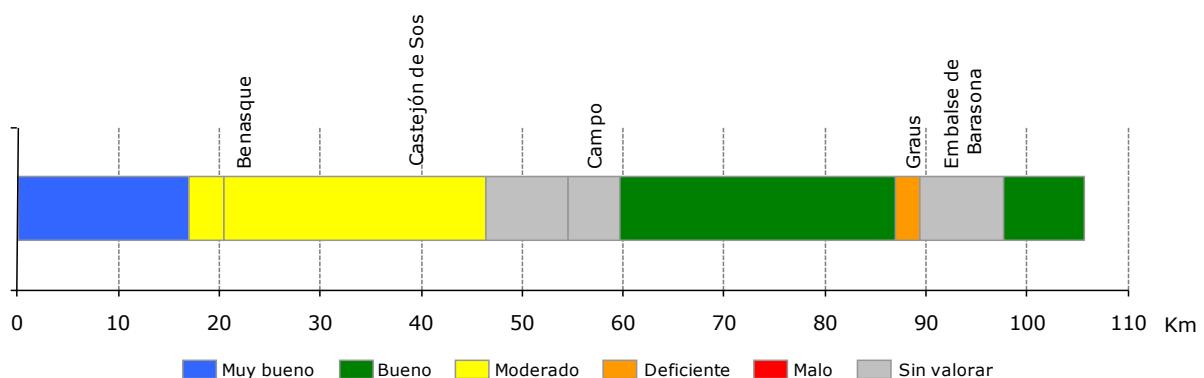
La primera masa de agua es la que obtiene la mejor puntuación, 79 sobre un máximo de 90. La calidad funcional del sistema es prácticamente máxima, destacando la ausencia de infraestructuras que retengan caudales sólidos y líquidos. La calidad del cauce también es elevada, aunque se han detectado pequeños y puntuales impactos que afectan a la “*continuidad y naturalidad del lecho y de los procesos longitudinales y verticales*”. En cuanto a la calidad de las riberas, ésta es elevada, como en los anteriores apartados. Las características de clima y altitud no son favorables para un gran desarrollo ribereño, pero en las zonas más propicias, la ribera está bien desarrollada y apenas presenta impactos.

Figura 48-24. Esquema de valoración hidrogeomorfológica de las masas de agua del río Ésera.

Las dos masas siguientes, que suman de forma conjunta casi 30 km, se encuentran en peor estado hidrogeomorfológico, con puntuaciones de 47 y 48 puntos sobre un máximo de 90, es decir, dentro del apartado de estado moderado. El apartado que obtiene la peor puntuación es el calidad funcional del sistema, con cero puntos en la “*naturalidad del régimen de caudal*” debido a la presa de Paso Nuevo, gran infraestructura que retiene los caudales de la zona alta de la cuenca hidrográfica. El resto de componentes también se encuentran fuertemente alteradas, con puntuaciones por debajo de 5 puntos sobre 10. La segunda masa de agua comprende, además, el embalse de Linsoles. El apartado de calidad del cauce es casi idéntico para ambas masas, con alteraciones graves que se localizan principalmente en la “*continuidad y naturalidad del lecho y de los procesos longitudinales y verticales*”. Las defensas al paso por localidades como Benasque o Castejón de Sos, unido a las modificaciones en el trazado en planta originan puntuaciones bajas en estas componentes. Finalmente, la calidad de las riberas es elevada, con valores que sólo son penalizados por las afecciones ligadas a los núcleos urbanos y a las vías de comunicación.

La siguiente masa de agua es la más corta, con tan solo 2,5 km, y también la peor valorada, con 36 puntos sobre un máximo de 90 y dentro del intervalo de estado deficiente. Los impactos en el apartado de calidad funcional del sistema son los mismos que en la masa anterior, con el añadido de la “*funcionalidad de la llanura de inundación*”, notablemente reducida por las defensas en el núcleo de Graus. En el apartado de calidad del cauce, las modificaciones en el trazado y en el perfil son destacadas, por lo que las puntuaciones no son altas. Finalmente, el apartado de calidad ribereña está muy modificado y penalizado por la eliminación casi total, que afecta sobremanera a la “*estructura, naturalidad y conectividad transversal*”.

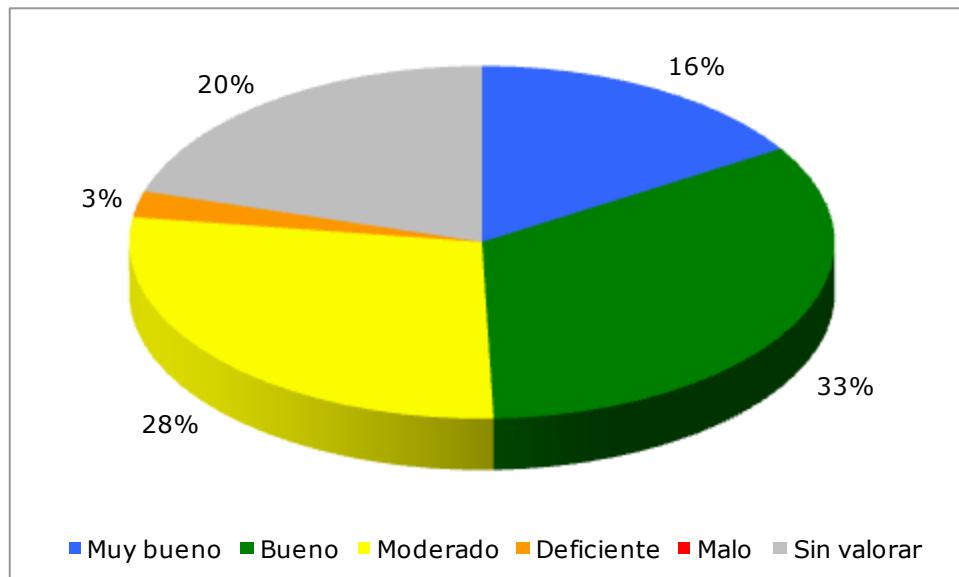
La subcuenca del río Ésera presenta un estado bueno o muy bueno en casi el 50% de su longitud, lo que es una cifra muy destacable. Un 28% presenta un estado y moderado y sólo un 3% se encuentra en un estado deficiente. Del 20% sin valorar, casi un 8% corresponde con el embalse de Barasona, que no tiene valoración hidrogeomorfológica.

Figura 48-25. Gráfico de valoración a nivel de subcuenca.
