SUBCUENCA DEL RÍO SEGRE

49. SUBCUENCA DEL RÍO SEGRE

49.1. INTRODUCCIÓN

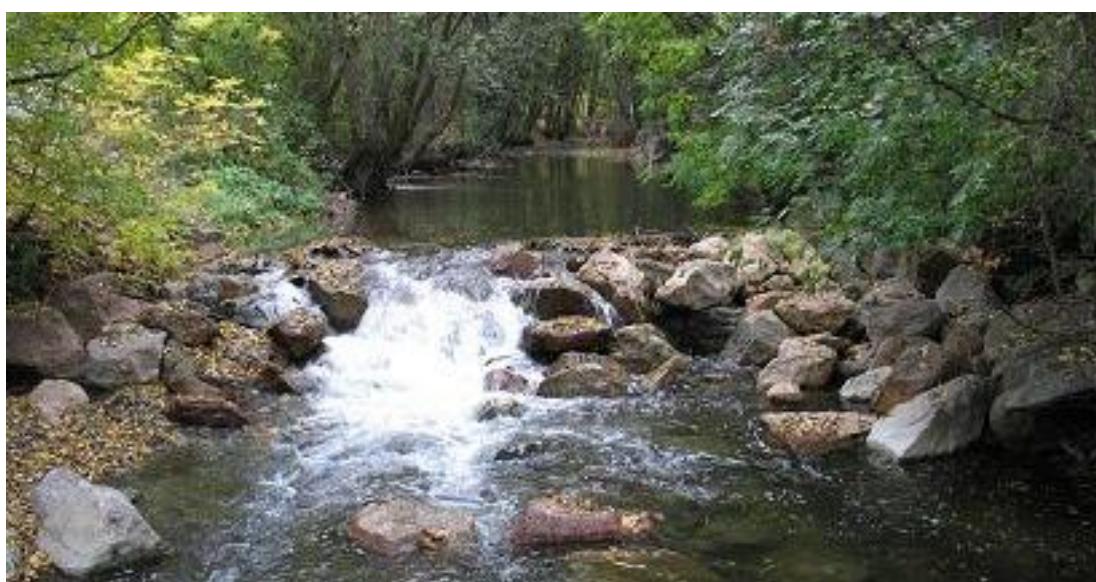
Figura 49-4. Río Segre en Llívia.

El corredor ribereño de esta primera masa de agua del río Segre se muestra muy constreñido por los cultivos de la llanura de inundación. La continuidad longitudinal es buena pero su amplitud se encuentra muy mermada. De este modo, el corredor se limita, de forma general, a una estrecha hilera muy reducida. Pueden observarse algunos enclaves concretos en los que mantiene una mayor amplitud, pero siempre de forma muy local.

La conectividad del corredor con los ambientes cercanos se encuentra alterada, tanto por las defensas y caminos agrícolas de la zona como por el propio cambio de usos que aíslan el corredor respecto a otros ambientes. No se han cartografiado ni localizado plantaciones en la ribera ni alteraciones reseñables en la naturalidad de la vegetación que compone el estrecho corredor. La estructura interna se encuentra alterada y poco desarrollada por la cercanía de usos agrícolas y por la escasa amplitud del corredor. También hay zonas modificadas por el uso del corredor ribereño como espacio de paso hacia el cauce de maquinaria o ganado.

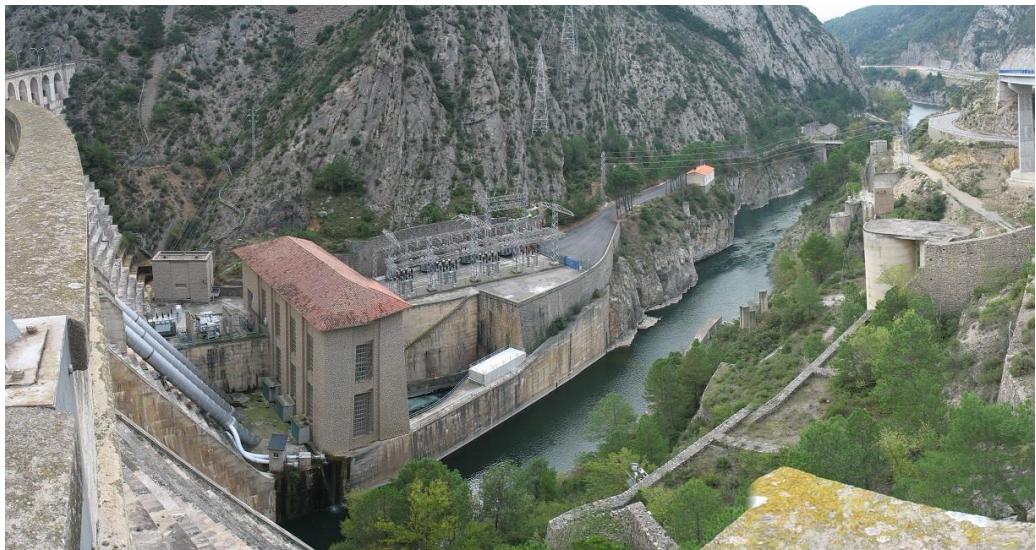
Figura 49-16. Embalse de Oliana.

Los caudales de la masa de agua que circula entre los embalses de Oliana y Rialb se muestran profundamente alterados. El embalse de Oliana, primero de gran capacidad en el cauce del Segre con poco más de 100 hm³, supone una clara retención de caudales y sedimentos (Figura 49-16). Además, pocos metros después de su salida se encuentra un azud que deriva abundantes caudales hacia una piscifactoría ubicada en las riberas del cauce.

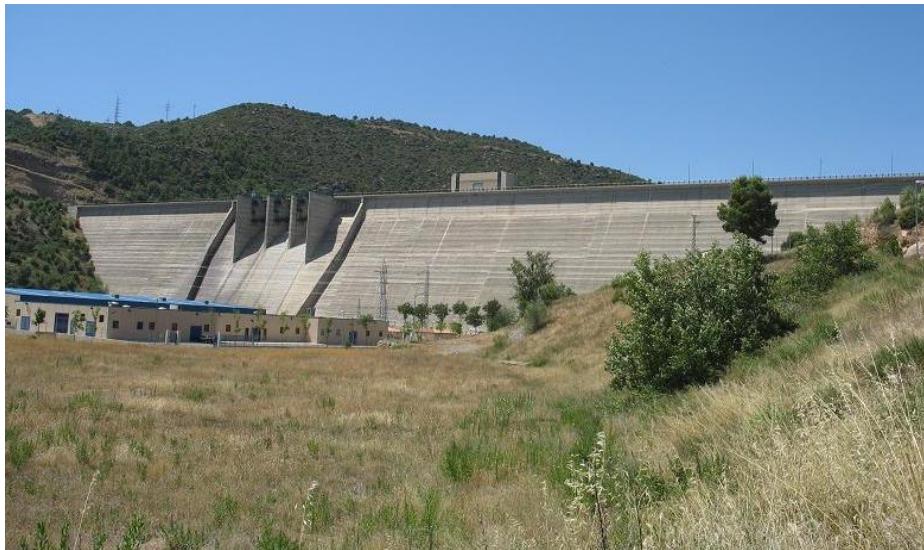
Figura 49-19. Embalse de Rialb.

La presencia de dos grandes embalses, uno de ellos, el de Rialb, justo aguas arriba de la masa, hace que la desnaturalización de los caudales sea prácticamente total. Este embalse tiene una capacidad total de 403 hm³ ejerciendo una regulación muy evidente tanto en caudales sólidos como líquidos, todavía aún mayor si sus efectos se unen a los provocados aguas arriba por el embalse de Oliana.

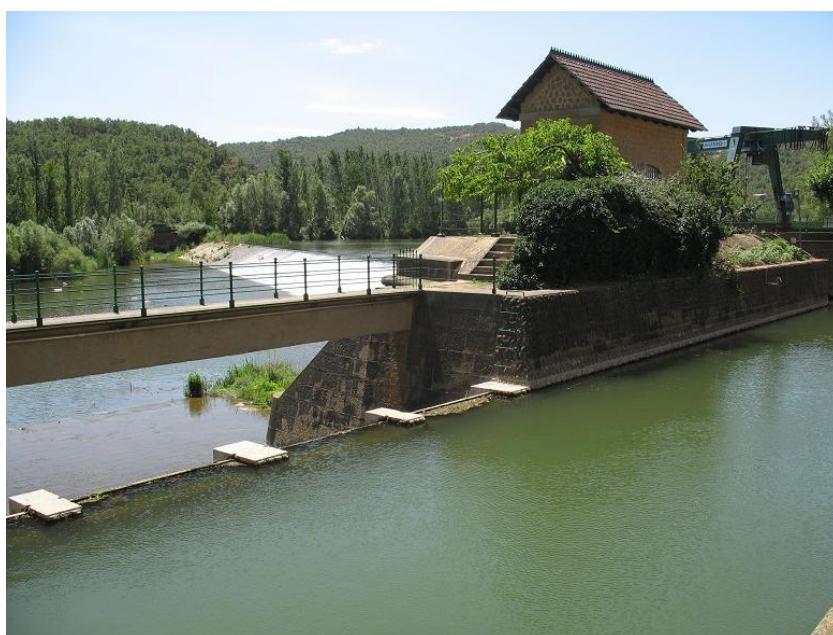
El lecho del cauce no presenta impactos notables más allá de la alteración que supone la presencia de un importante azud que retiene sedimentos y tapiza con ellos partes del lecho fluvial variando la granulometría y dinámica del mismo.

Figura 49-23. Azud del canal de Urgell en el río Segre.

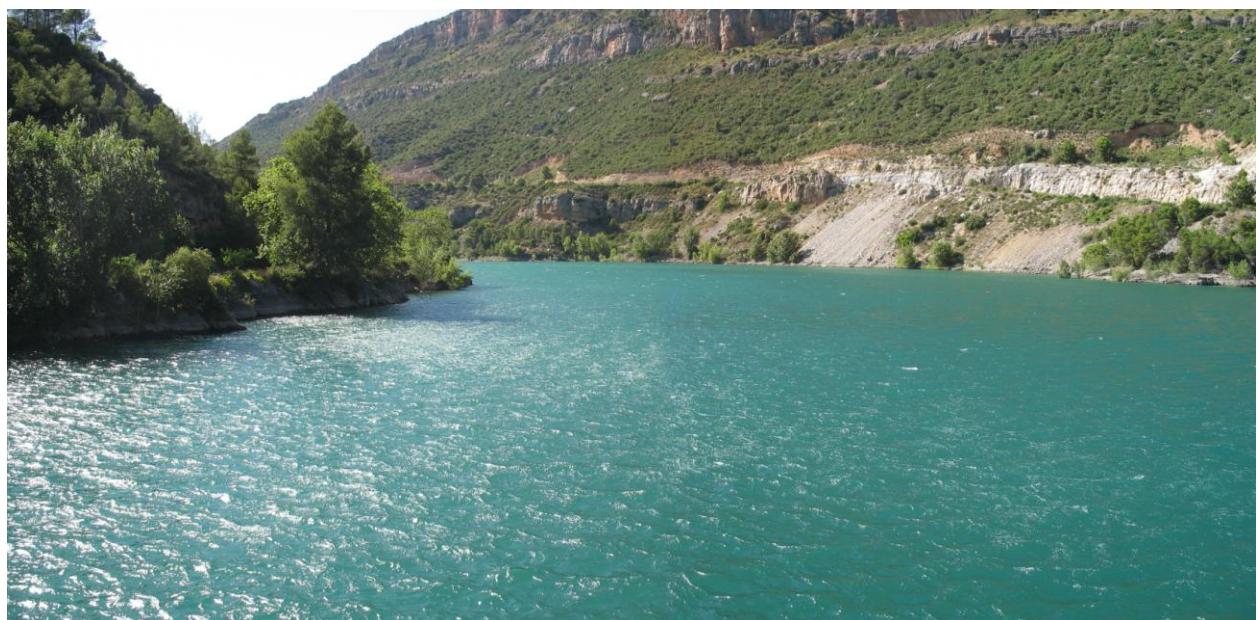
Tras unas decenas de kilómetros sin retenciones ni derivaciones de relevancia recibe las aguas del río Noguera Pallaresa, que tan sólo unos cientos de metros antes de la desembocadura en el Segre ve retenidas sus aguas y sedimentos en el importante embalse de Camarasa, de 163,4 hm³ de capacidad. A este embalse hay que sumarle, en la cuenca del propio Noguera Pallaresa, los embalses de Talarn y Terradets, de capacidades también

destacables. Por tanto, las aportaciones del Noguera Pallaresa al río Segre están fuertemente alteradas tanto en lo que refiere a los caudales líquidos como a las aportaciones sólidas.

Figura 49-28. Embalse de Camarasa en el río Noguera Pallaresa.

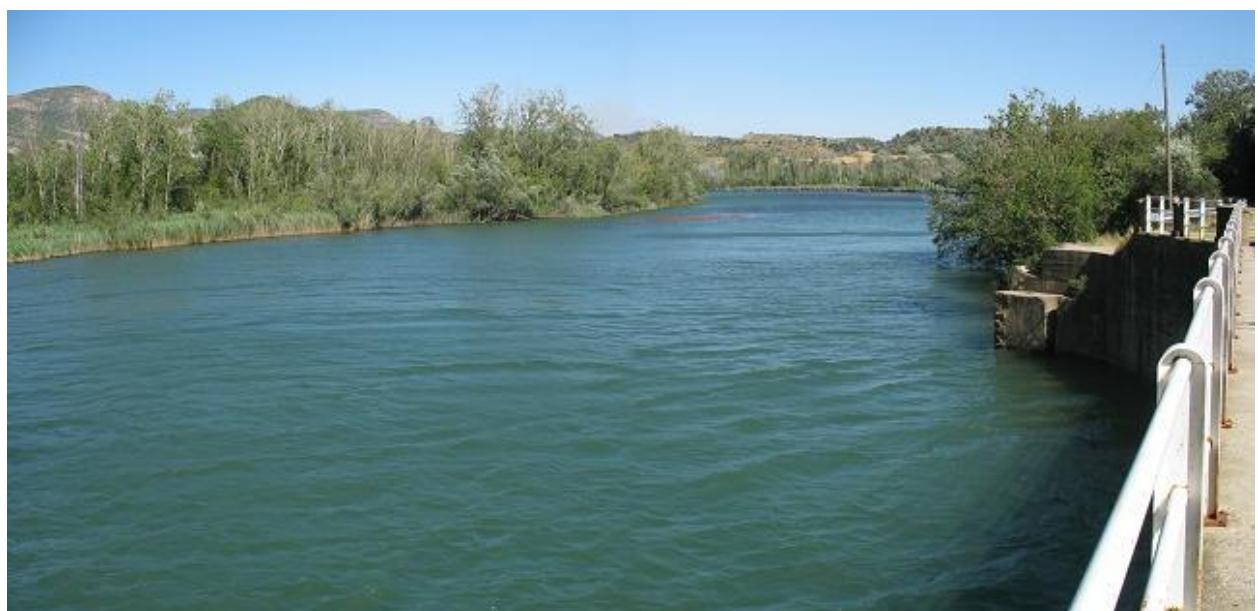
Figura 49-32. Embalse de San Lorenzo.

A ello hay que sumar el impacto del pequeño embalse de San Lorenzo, ya aguas abajo de la confluencia entre los dos ríos y con una capacidad de 9,5 hm³, que deriva caudales hacia un canal por la margen izquierda del río y el efecto del importante azud de Balaguer, cuya compuerta se encuentra escasos metros antes del inicio de la masa y que también deriva caudales a una importante acequia por la margen izquierda del río Segre.

Con todas estas infraestructuras de almacenamiento y derivación los regímenes de caudal, volumen de caudales líquidos y transporte de sedimentos que deberían discurrir por la masa de agua de forma natural están muy modificados.

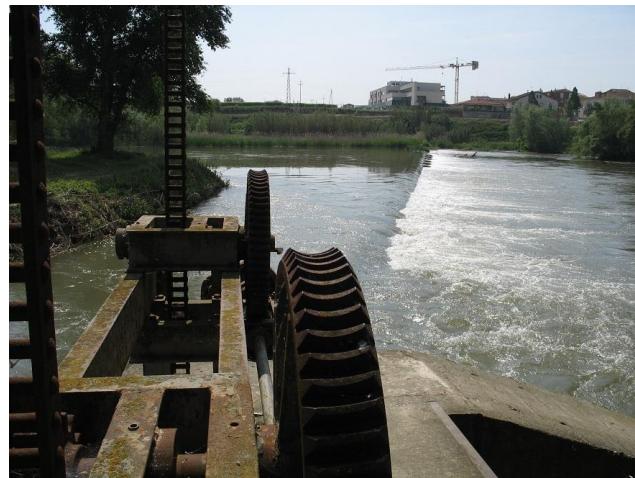
Figura 49-43. Azud de derivación en Torres de Segre.

El lecho del río se encuentra alterado por limpiezas locales, así como por varios azudes, en general de pequeño tamaño, y por el paso de vías de comunicación, ya sea mediante vados o mediante puentes de mayor entidad.

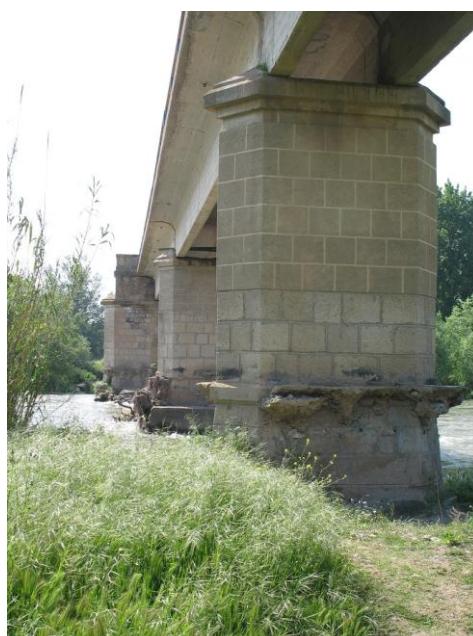
Figura 49-44. Puente con descalzamiento en la localidad de Aitona.

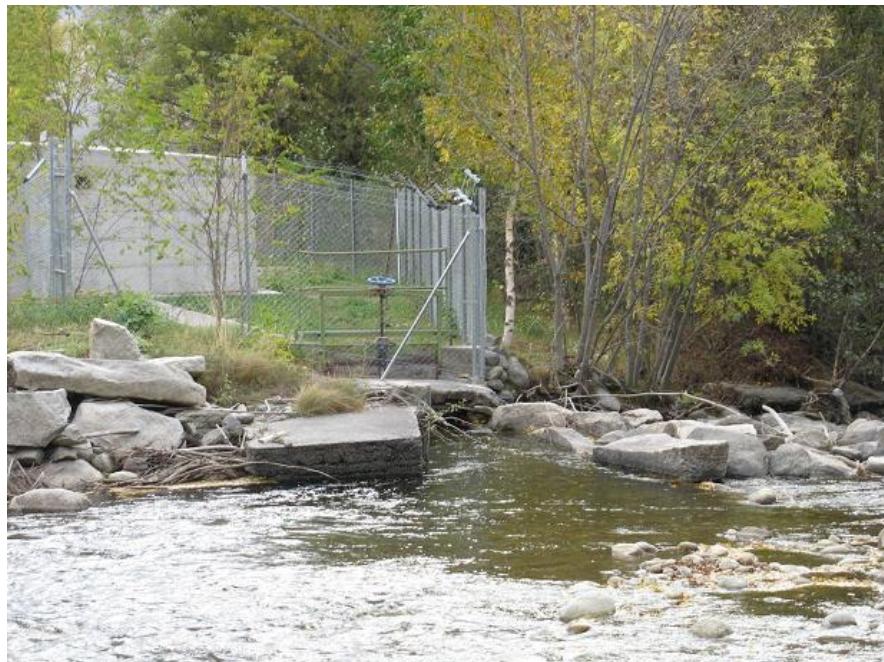
Los caudales del río Arabo se encuentran alterados por los dos embalses localizados en el trabajo de gabinete y desde los que parten derivaciones que detraen caudales líquidos del cauce. Además, pese a la ubicación de estos embalses en la cabecera de la cuenca el efecto sobre los caudales sólidos es también notable, aunque el resto de la cuenca no tiene este tipo de impactos.

Figura 49-48. Pequeña derivación de caudales en el río Arabo.

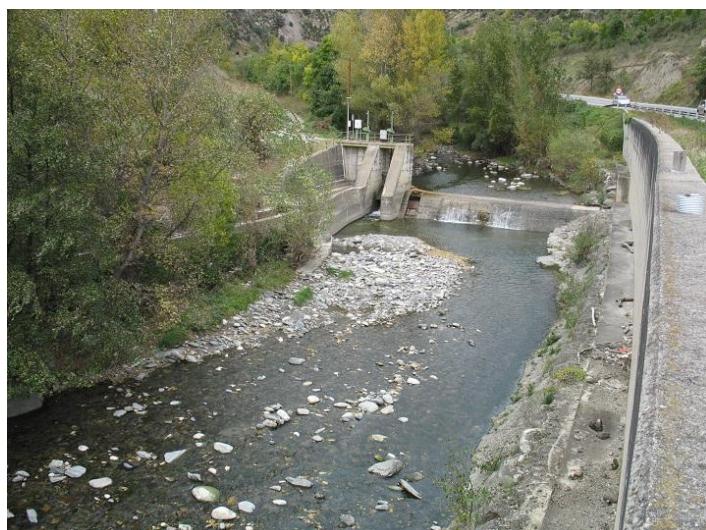
Desde su nacimiento el río Valira y sus afluentes sufren algunos pequeños impactos en sus caudales como, por ejemplo, los derivados del aprovechamiento para abastecimiento o para las redes de innovación artificial de las numerosas estaciones de esquí del principado de Andorra. A esto hay que sumar algunas derivaciones desde ibones para su uso hidroeléctrico que no llegan a devolver los caudales al propio Valira.

Figura 49-52. Derivación de caudales en el río Valira.

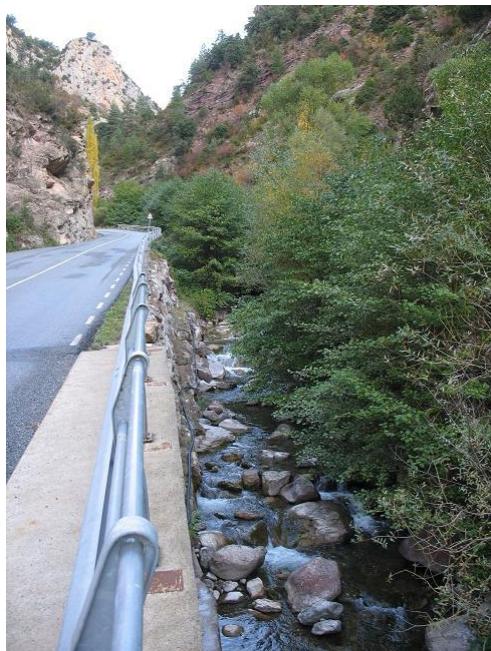
La llanura de inundación está muy poco desarrollada al tratarse de un cauce de elevada pendiente y valle marcadamente en "V". Tan sólo en la parte final del río, desde la localidad de Novés de Segre, tiene una mayor amplitud observándose muy puntuales estructuras de defensas.

Figura 49-57. Defensa de margen en un afluente del río Pallerols.

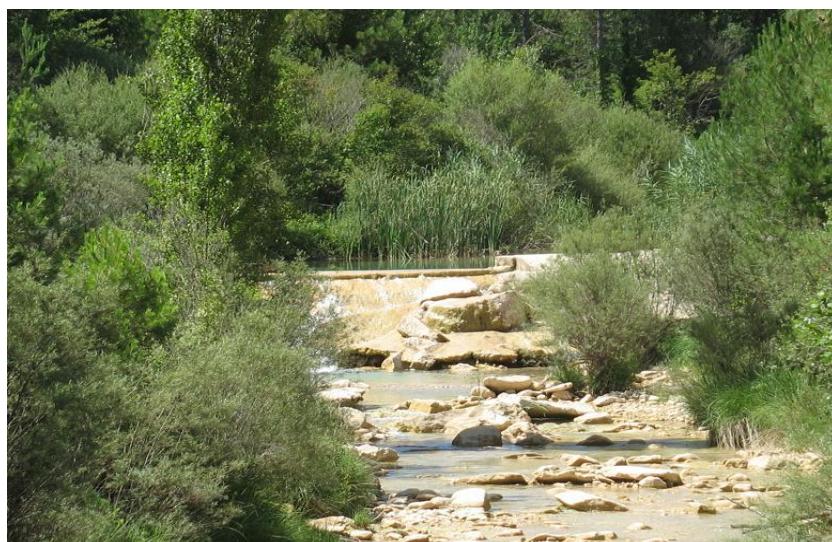
Sí que se han identificado algunos azudes de derivación de carácter puntual y de uso esporádico que no afectan a los caudales de forma significativa.

Figura 49-66. Pequeño azud de derivación en el curso bajo del río Rialp.

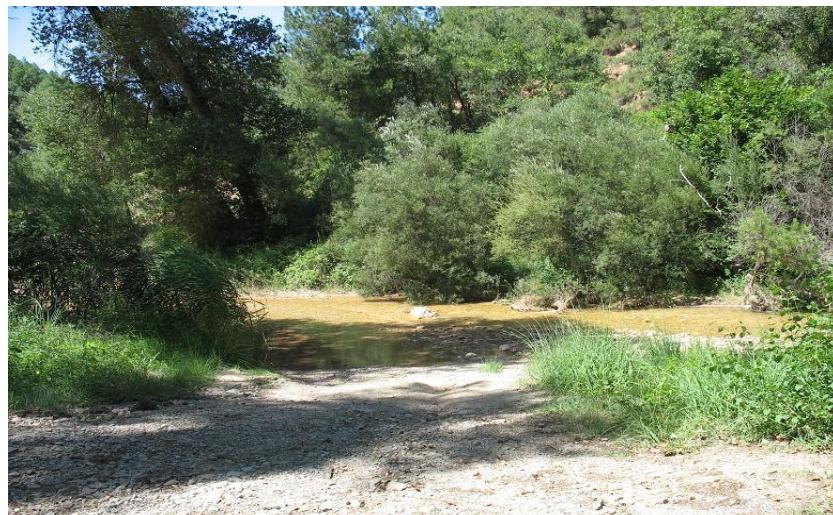
morfología en planta del cauce. Tan sólo algunos vados y algún pequeño azud alteran el perfil longitudinal y el lecho del cauce. Algunas defensas muy locales situadas en la parte baja de la masa, son el único impacto señalado en el apartado de movilidad lateral.

Figura 49-67. Vado en el curso bajo del río Rialp.

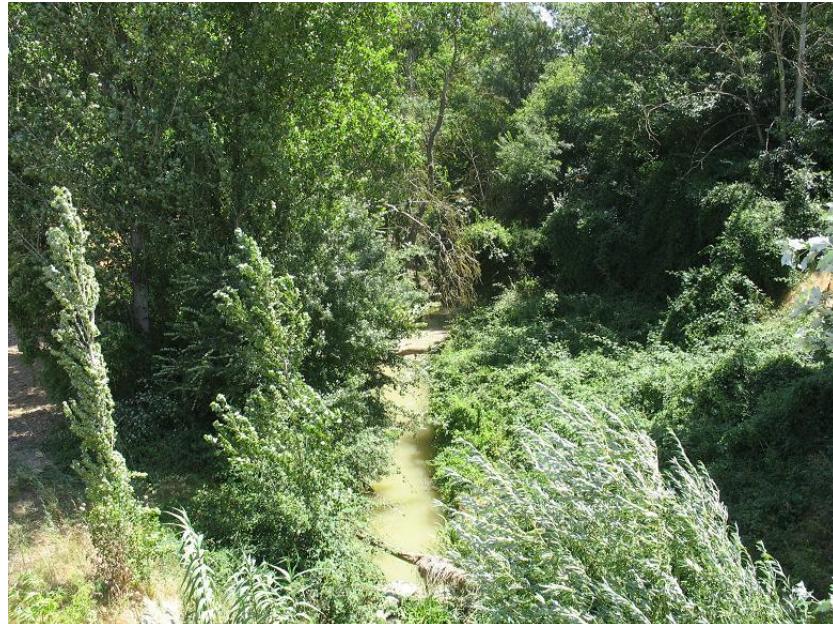
La amplitud del corredor también presenta impactos derivados de las actividades que se dan en la llanura de inundación. Es muy notable la reducción en la anchura del corredor, frecuentemente eliminado o reducido a una estrecha hilera de continuidad variable.

La estructura interna de las zonas de riberas también se encuentra alterada. Son numerosos los impactos en los estratos más bajos por pastoreo o por el escaso desarrollo de estos estratos. También se han localizado algunas plantaciones de chopos en zonas del corredor ribereño. No se han detectado impactos frecuentes que limiten la conectividad transversal de los ambientes del corredor entre ellos o con ambientes aledaños, si bien éstos sí que están claramente alterados al prevalecer, durante la mayor parte de la masa de agua, zonas de cultivos adosadas al estrecho corredor ribereño.

Figura 49-71. Cauce y riberas del río Llobregós.

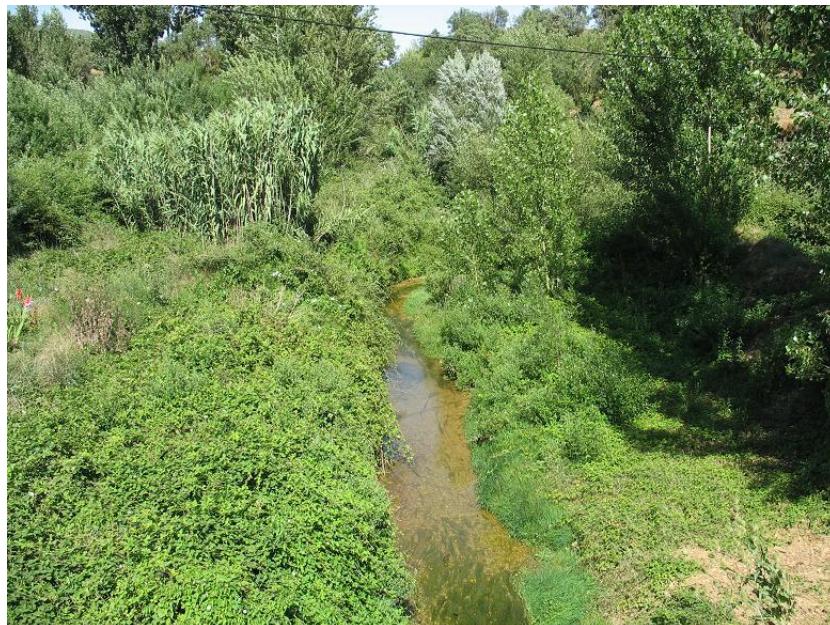
La naturalidad de la vegetación no se ha visto alterada por plantaciones u otro tipo de actuaciones. Sin embargo, la conectividad y la estructura del corredor sí que muestran alteraciones locales en relación con la notable reducción de la amplitud en las zonas más intensamente cultivadas.

Figura 49-74. Río Boix en las inmediaciones de la localidad de Baldomar.

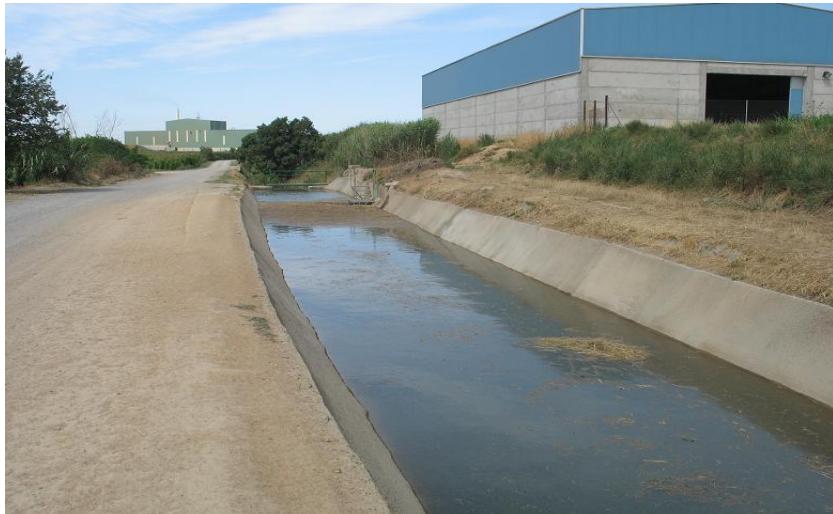
También el lecho del cauce está profundamente modificado. La misma canalización ha supuesto la regularización del lecho y su total alteración. Además, son frecuentes los azudes, en general de pequeño tamaño, para la derivación de caudales hacia acequias y canales de regadío.

Figura 49-81. Pequeño azud en el tramo bajo del río Cervera.

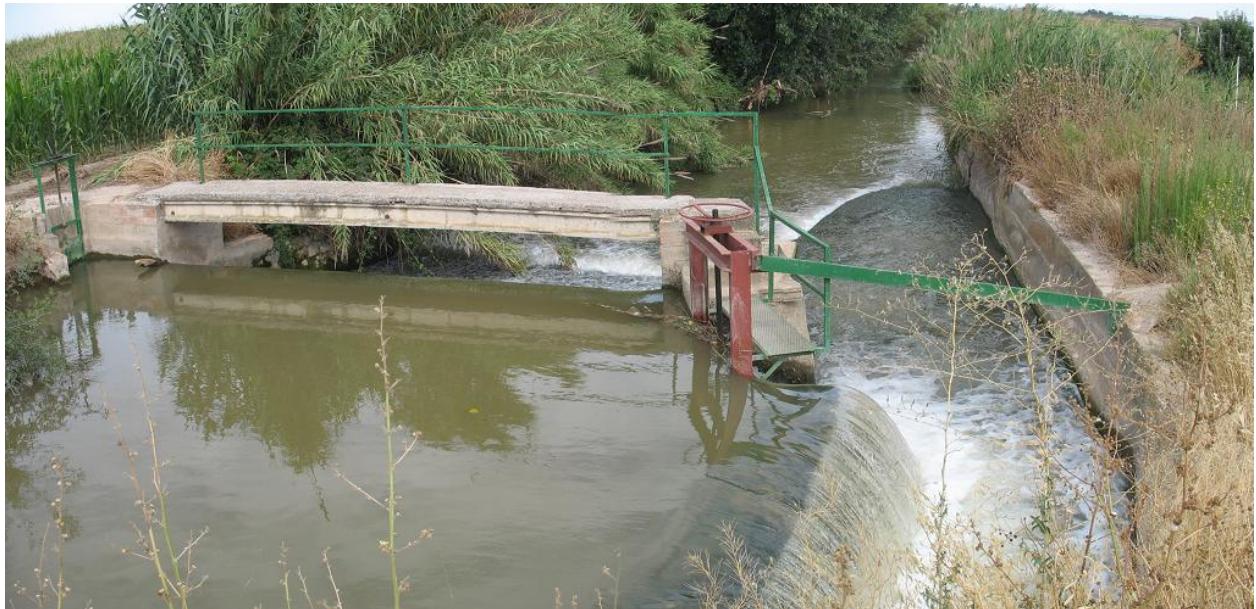
De nuevo, como se ha citado con anterioridad y en otras cuencas, los afluentes, de pequeña entidad, presentan importantes alteraciones que conllevan un mal transporte de sedimentos hacia el cauce principal. Del mismo modo, la intensa actividad agrícola redunda en una alteración de la red hídrica.

La llanura de inundación se encuentra aislada de los posibles eventos extremos que la dotarían de dinamismo. Los usos agrarios han alterado su funcionalidad y han llevado la construcción de defensas de margen durante buena parte del recorrido.

Figura 49-85. Derivación de caudales en el cauce del río Corp.

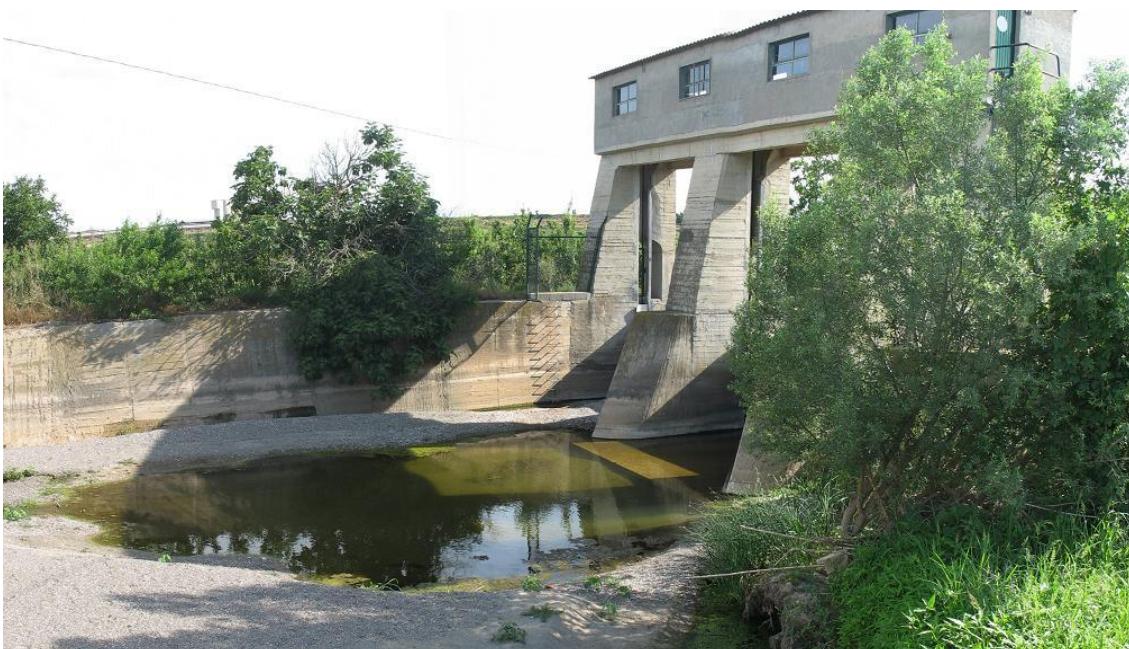
Del mismo modo que en los casos de los ríos Sio y Cervera, tanto el lecho como las márgenes se encuentran muy alteradas. Las actividades como canalizaciones, limpiezas de cauce y defensas de margen son muy frecuentes a lo largo de la práctica totalidad del recorrido.

Figura 49-86. Azud en el cauce bajo del río Corp.

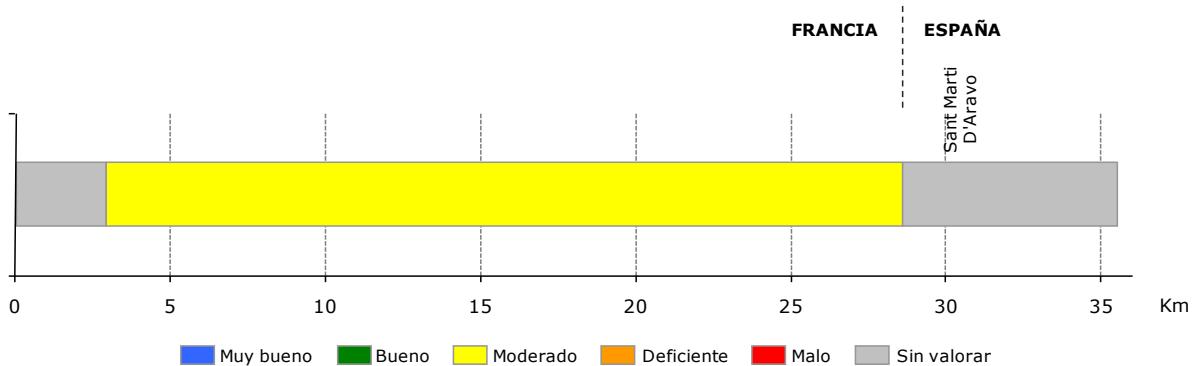
El río Arabo, también llamado Querol en la zona francesa, consta de tres masas de agua, de las que se ha valorado la intermedia de más de 25 km. Esta masa supone más del 70% de la longitud del río. El estado hidrogeomorfológico según el índice IHG es moderado, 55 puntos sobre 90. Los tres apartados valorados en el índice presentan puntuaciones similares. En el apartado de calidad funcional del sistema, la componente de “*funcionalidad de la llanura de inundación*” es la más afectada debido a las defensas adosadas directamente al cauce que se han detectado en el análisis. Dentro de la calidad del cauce, la “*continuidad y naturalidad del lecho y de los procesos longitudinales y verticales*” y la “*naturalidad de las márgenes y de la movilidad lateral*” obtienen las puntuaciones más bajas debido a las modificaciones y alteraciones en las márgenes de la masa de agua. Finalmente,

la calidad de la ribera presenta los mayores impactos en el apartado de "anchura de la ribera", favorecidos éstos por los desarrollos urbanísticos y por las infraestructuras.

Figura 49-89. Esquema de valoración hidrogeomorfológica de las masas de agua del río Arabo.

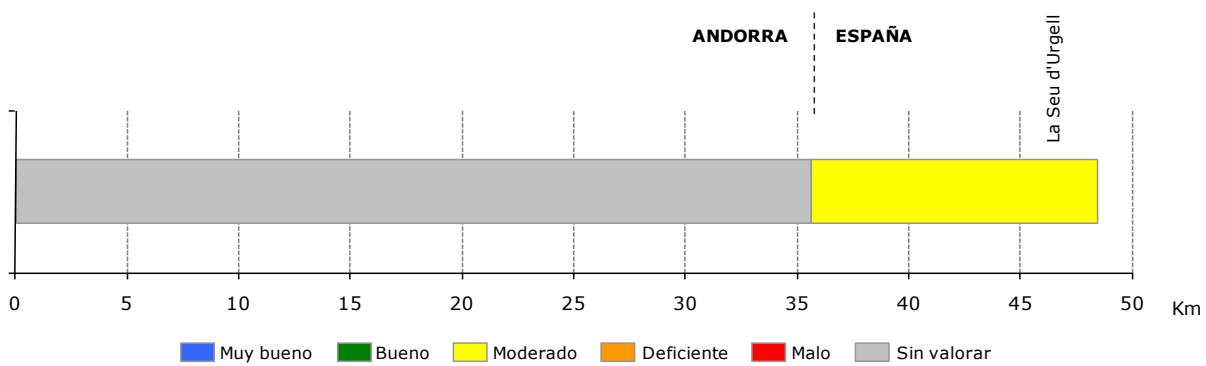
Este curso de agua se divide en dos masas, la primera de ellas íntegramente en el Principado de Andorra y la segunda desde la frontera hasta su desembocadura. Es esta segunda masa de agua, de casi 13 km, la que se ha valorado, suponiendo tan solo el 26% de la longitud de este río. Los resultados una vez aplicado el índice IHG muestran una puntuación de 51 sobre 90, lo cual indica una valoración moderada. Las componentes que valoran la "funcionalidad de la llanura de inundación" y la "naturalidad de las márgenes y de la movilidad lateral" son las más afectadas por los impactos, penalizando mayormente en este aspecto. Además, dentro del apartado de la calidad de las riberas, es la componente de la "anchura de la ribera" la más modificada, sobre todo por la presencia de infraestructuras en el fondo del valle en V que afectan directamente al curso fluvial.

Figura 49-90. Esquema de valoración hidrogeomorfológica de las masas de agua del río Valira.

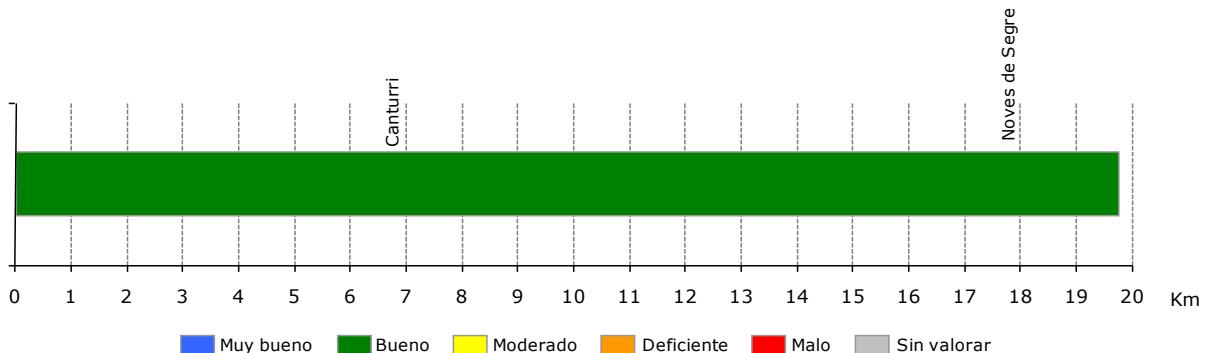
El río Pallerols consta de una única masa de agua de casi 20 km, que presenta un estado hidrogeomorfológico bueno. En general, se trata de un río poco modificado y que se encuentra más impactado en la zona de desembocadura. Los impactos detectados no son graves ninguno, pero en la zona baja se repiten algunos, bajando la puntuación de la masa de agua. En el apartado de calidad funcional del sistema, la componente de "funcionalidad de la llanura de inundación" es la más afectada debido a las defensas adosadas directamente al cauce que se han detectado en el análisis. La otra componente con menor

puntuación es la “*estructura, naturalidad y conectividad transversal*” afectada por el mayor grado de antropización de la zona baja del río Pallerols.

Figura 49-91. Esquema de valoración hidrogeomorfológica de la masa de agua del río Pallerols.

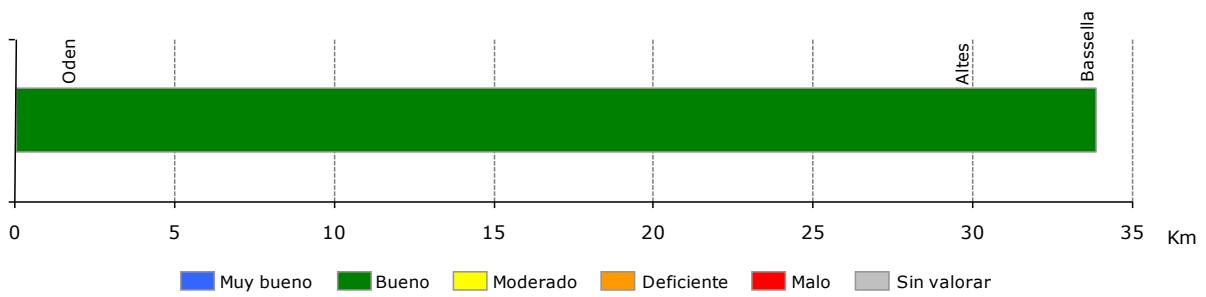
El río Ribera Salada consta de una única masa de agua de casi 34 km, que presenta un estado bueno según el índice IHG. Los impactos en esta masa son escasos en la zona alta, aunque se hacen más presentes en la zona baja. En el apartado de calidad funcional del sistema, los impactos más graves afectan directamente a la componente de “*funcionalidad de la llanura de inundación*”. En el apartado de calidad del cauce, la presencia de extracciones de áridos, junto a las defensas de margen para constreñir el cauce trenzado se reflejan en las bajas puntuaciones de las tres componentes, en especial la “*continuidad y naturalidad del lecho y de los procesos longitudinales y verticales*”. Finalmente, en el apartado de la calidad de la ribera, tanto la “*anchura del corredor*” como la “*estructura, naturalidad y conectividad transversal*” presentan los valores más bajos, sobre todo debido a los impactos de la zona baja.

Figura 49-92. Esquema de valoración hidrogeomorfológica de la masa de agua del río Ribera Salada.

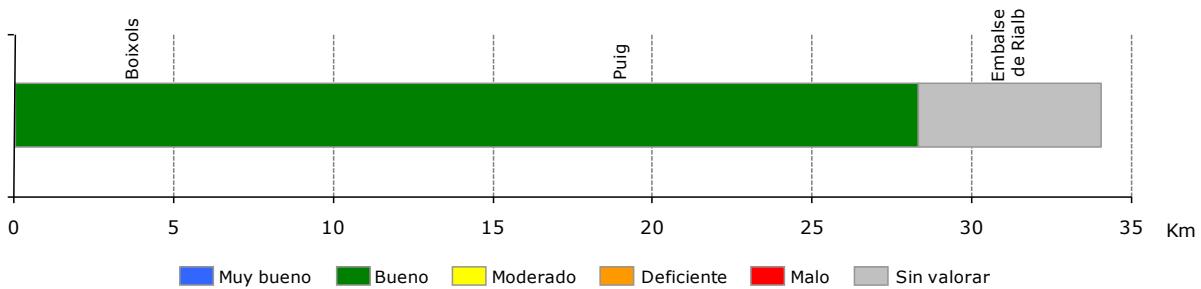
Figura 49-93. Esquema de valoración hidrogeomorfológica de la masa de agua del río Rialp.

El río Rialp consta de una única masa de agua de más de 28 km de longitud, la cual ha obtenido una puntuación de 73 sobre 90 en el índice IHG, quedando clasificada dentro del intervalo de estado bueno. El río desemboca en el embalse de Rialb. Los valores de todas las componentes del índice se encuentran entre 9 y 7, sin destacar ninguno. Como se ha comentado en el apartado correspondiente, las principales afecciones son puntuales defensas en la zona baja, algún pequeño azud y vados para el paso de maquinaria agrícola.

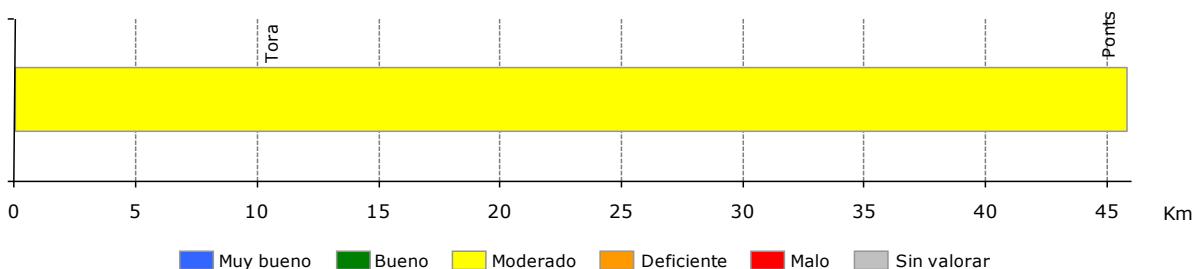
Figura 49-94. Esquema de valoración hidrogeomorfológica de la masa de agua del río Llobregós.

El río Llobregós, de más de 45 km de longitud, presenta un estado de calidad hidrogeomorfológica moderado, con una puntuación de 51 sobre 90. En general, no hay ningún apartado de la ficha de valoración que destaque sobre el resto. En cuanto a la calidad funcional de sistema, los pequeños azudes y modificaciones en las márgenes restan puntuación en las componentes de “*disponibilidad y movilidad de sedimentos*” y “*funcionalidad de la llanura de inundación*”. La calidad del cauce se ve afectada en conjunto por las defensas puntuales que se han visto en el campo, las cuales no modifican el trazado del río, pero sí desconectan los procesos geomorfológicos con las márgenes. Estas modificaciones se asocian a los numerosos campos que dominan los usos del suelo del valle. Finalmente, la calidad de las riberas se encuentra más modificada en la “*anchura del corredor ribereño*”, asociado a la explotación agrícola del territorio. También se puede mencionar la afección importante en la componente de la “*estructura, naturalidad y conectividad transversal*”.

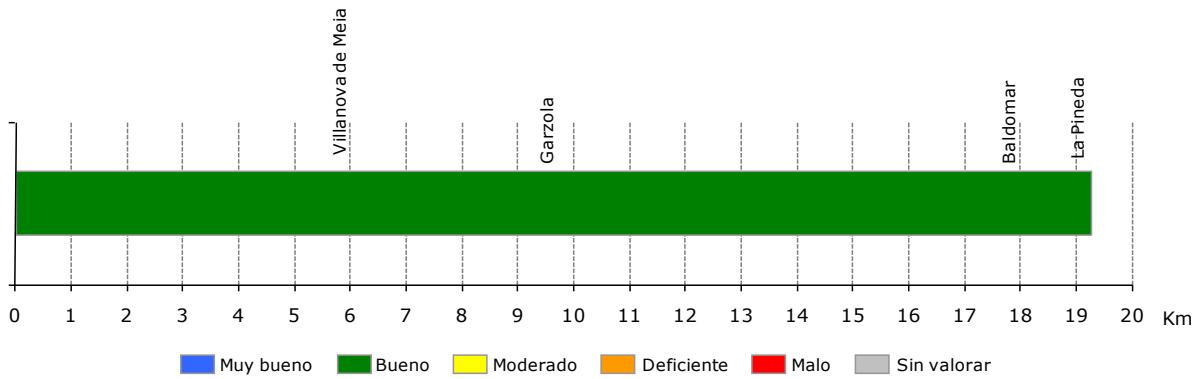
Figura 49-95. Esquema de valoración hidrogeomorfológica de la masa de agua del río Boix.

Con sus poco más de 19 km, el río Boix es el último afluente del Segre, que obtiene una valoración buena en su estado hidrogeomorfológico, con 73 puntos sobre el total de 90. En general, esta pequeña cuenca tiene abundantes usos agrícolas, especialmente en la parte media y baja, sin embargo, no hay grandes afecciones sobre el río. Las componentes más afectadas son las de “*funcionalidad de la llanura de inundación*”, dentro de la calidad del sistema y la de “*continuidad y naturalidad del lecho y de los procesos longitudinales y verticales*” dentro del apartado de calidad del cauce.

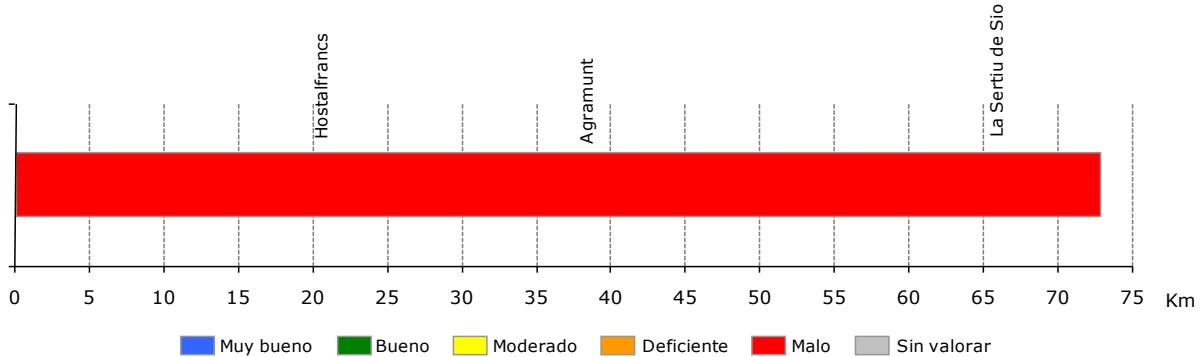
Figura 49-96. Esquema de valoración hidrogeomorfológica de la masa de agua del río Sio.

El río Sio, con casi 73 km de longitud, presenta un estado hidrogeomorfológico malo, con una puntuación de 16 sobre 90. Los tres apartados valorados en el índice IHG presentan valores muy bajos. Por apartados, tanto la calidad del cauce como la de las riberas tienen componentes con puntuaciones de 0 sobre 10. Concretamente, la “naturalidad de las márgenes y de la movilidad lateral” y la “estructura, naturalidad y conectividad transversal”. Más que un río, el Sio se podría considerar una acequia que discurre entre campos de cultivo, fuertemente encauzada y canalizada.

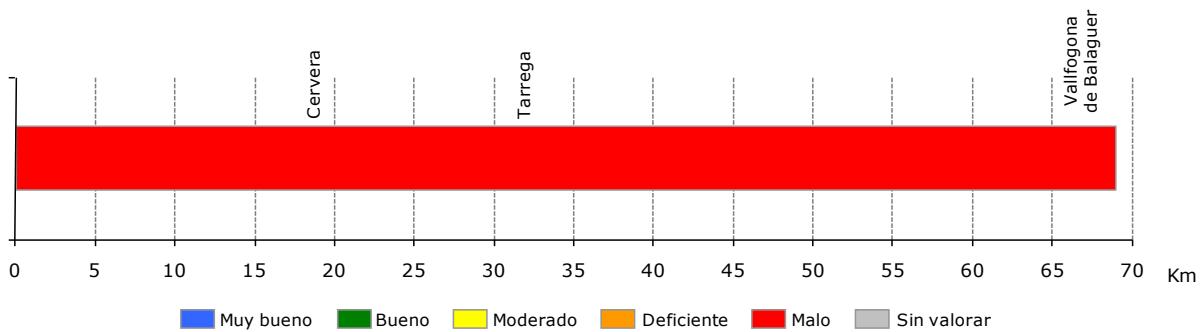
Figura 49-97. Esquema de valoración hidrogeomorfológica de la masa de agua del río Cervera.

El río Cervera es otra masa de agua de un único tramo que podría ser considerado como una acequia dado el valor obtenido en el índice IHG, 12 sobre 90, lo que lo clasifica en el intervalo de calidad mala. En sus casi 70 km de recorrido, los impactos en el sistema, cauce y riberas son muy destacables. Como en el caso del Sio, hay componentes que presentan valores de 0 sobre 10, destacando el apartado de la calidad de ribera, con tan solo 2 puntos sobre un máximo de 30. Todas las puntuaciones de las correspondientes componentes oscilan entre 0 y 3 de máxima puntuación. Lo más afectado son las componentes de “naturalidad del trazado y de la morfología en planta”, “naturalidad de las márgenes y de la movilidad lateral”, “anchura del corredor ribereño” y “estructura, naturalidad y conectividad transversal”, todos con valor 0.

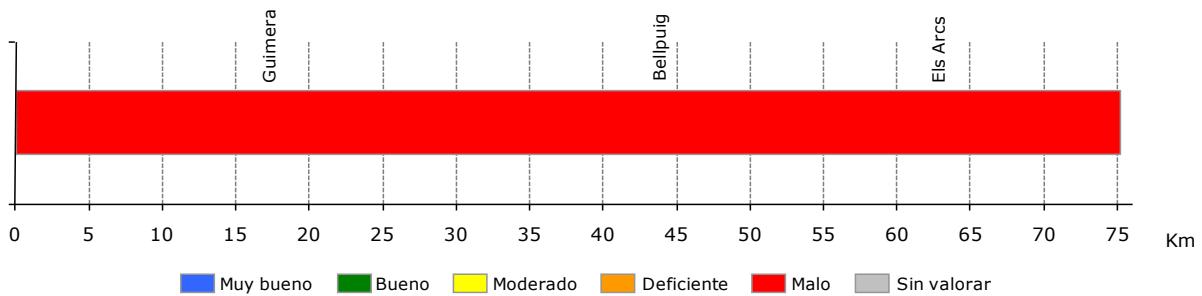
Figura 49-98. Esquema de valoración hidrogeomorfológica de la masa de agua del río Corp.

El río Corp es el último afluente del Segre que cuenta con valoración hidrogeomorfológica. Como los dos casos anteriores, su estado es malo según el índice IHG. La puntuación obtenida es de 12 sobre un total de 90. Los análisis en gabinete y en campo han arrojado unos resultados prácticamente iguales al anterior río, con componentes que tienen valores comprendidos entre 0 y 3 puntos. Lo más afectado son las componentes de “naturalidad del trazado y de la morfología en planta”, “naturalidad de las márgenes y de la movilidad lateral”, “anchura del corredor ribereño” y “estructura, naturalidad y conectividad transversal”, todos con valor 0.

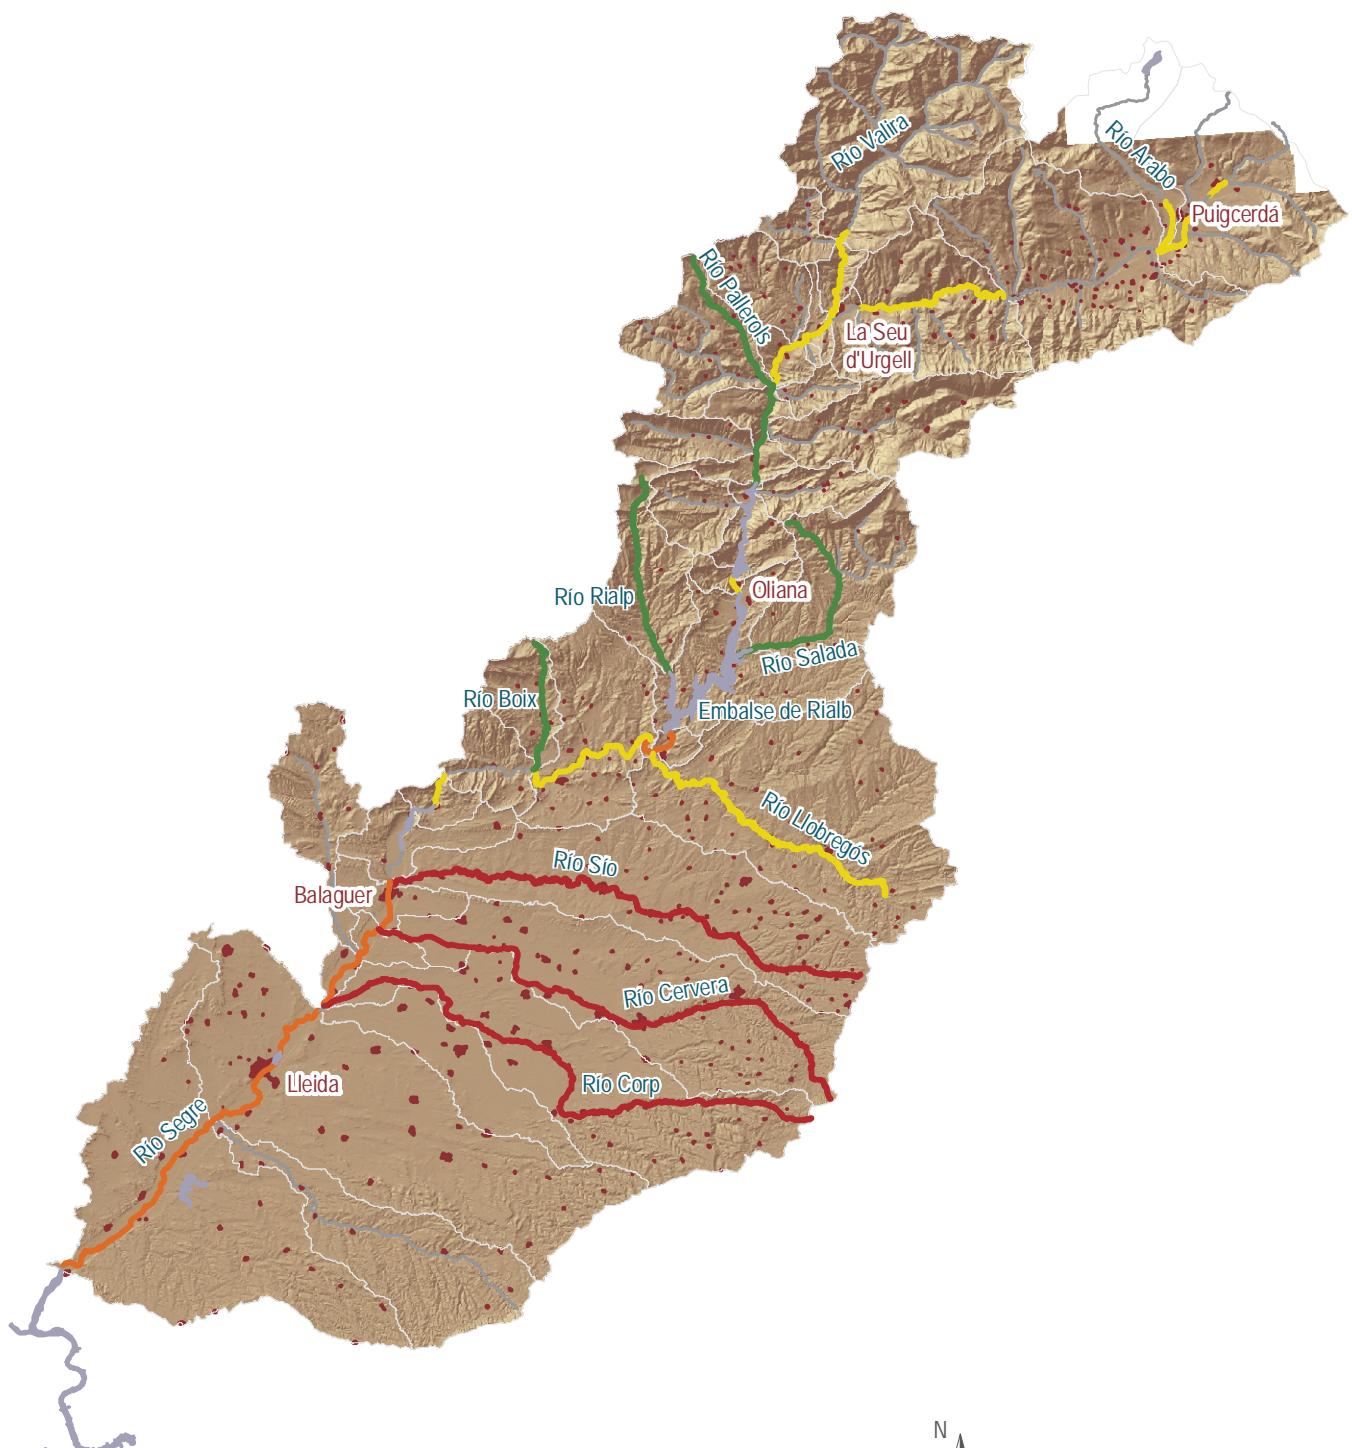
SISTEMA FLUVIAL: RÍO SEGRE

La cuenca del Segre, con más de 700 km de ríos principales, presenta un estado general deficiente según los indicadores hidrogeomorfológicos. Como se puede ver en el gráfico de sectores, tan solo el 16% de la red analizada ha obtenido una puntuación buena. Por el contrario, llama la atención el elevado porcentaje, 30%, de ríos en mal estado. Estos valores se corresponden con los cursos del Sio, Cervera y Corp, que, aun siendo solo tres masas de aguas, juntas suponen 217 km de río. La fuerte antropización de la cuenca, favorecida por el uso de los ríos para la producción hidroeléctrica, la explotación agrícola y las grandes ciudades que se asientan en las márgenes de los ríos son los factores que influyen directamente sobre los cursos fluviales de la cuenca del Segre. Hay que mencionar que un 22% (159 km) no poseen análisis hidrogeomorfológico.
