**-53-**  
**SUBCUENCA DEL RÍO GÁLLEGO**

## 53. SUBCUENCA DEL RÍO GÁLLEGO

### 53.1. INTRODUCCIÓN

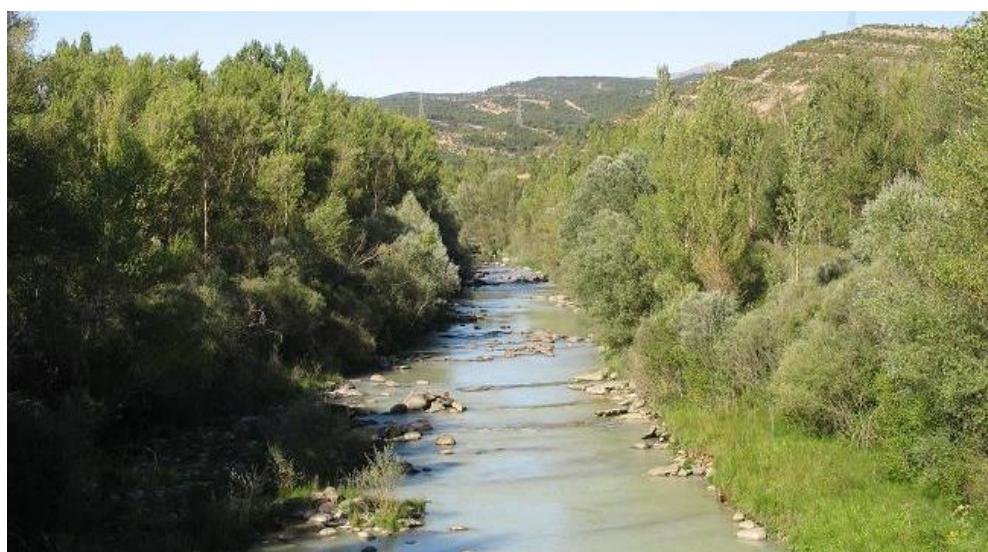
Una vez cambiada la dirección del tramo e iniciado el sector más sinuoso aparecen impactos en la primera zona tales como explotaciones de áridos y escombreras adosadas al cauce, así como puntuales defensas de margen en zonas de contacto a la entrada o salida de los meandros. Igualmente, en esta zona proliferan algunos vados bien directamente sobre el cauce, ya muy mermado en sus caudales por las derivaciones, bien con una estructura más consistente a base de tuberías de fibrocemento y compactación de tierra.

Por último, varios cientos de metros en el final de tramo se encuentran represados de nuevo por una presa de derivación para hidroelectricidad. Los caudales recogidos por esta presa son devueltos al río escasos metros antes de la desembocadura del río Guarga.

Figura 53-13. Tramo rectilíneo en las cercanías de la localidad de Hostal de Ipiés.

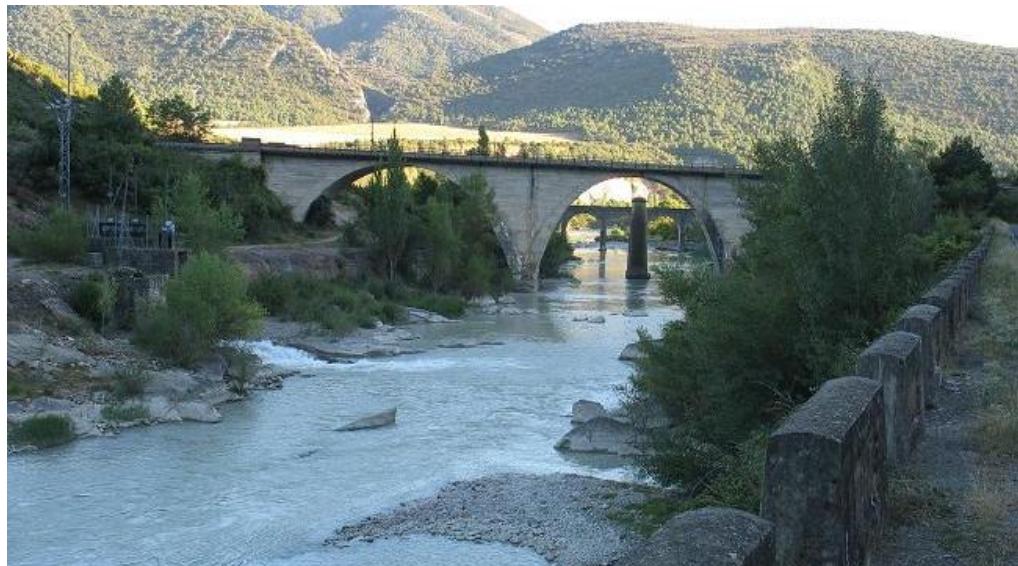
A esto hay que unir las defensas de margen, sobre todo en el sector inicial de la masa, en la zona de Anzánigo, así como en zonas en que las infraestructuras de comunicación, ya sea el ferrocarril Zaragoza-Canfranc o la carretera A-1.205, circulan muy cercanas al cauce y traen consigo obras de afianzamiento y defensa frente a los procesos

erosivos asociados a la dinámica del río Gállego. Esto sucede especialmente en los sectores represados por los azudes.

Figura 53-20. Río Gállego en la localidad de Anzánigo.

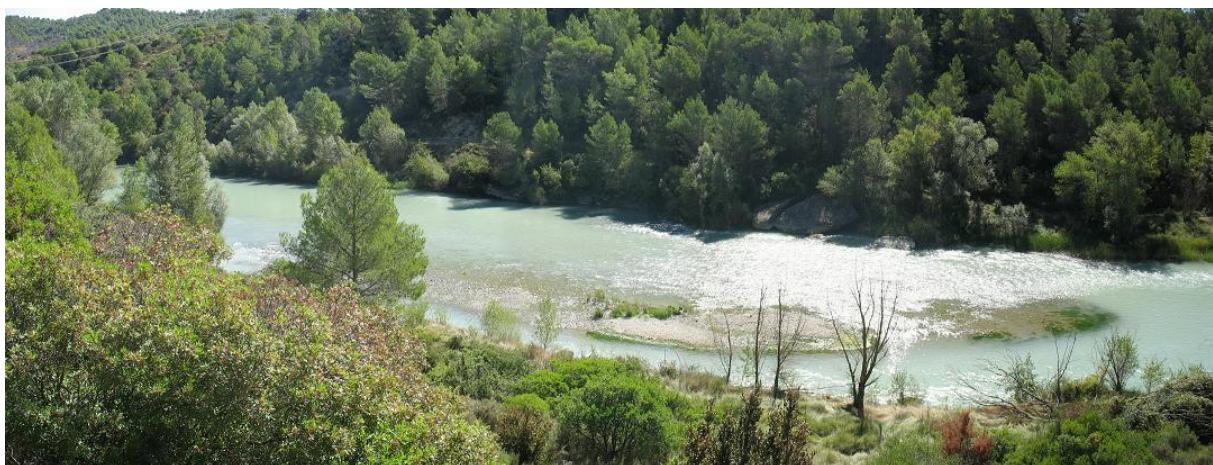
En estos 7,7 km de recorrido el cauce del río Gállego presenta escasos impactos. Puntualmente se han cartografiado y visitado en el trabajo de campo pistas forestales que recorren algunos de los depósitos sedimentarios laterales en esta masa de agua y que alteran, en pequeña medida, la movilidad de los sedimentos que los componen. Del mismo modo, se han apreciado pequeñas alteraciones en el lecho del cauce ligadas a vados o a puentes, algunos de ellos desaparecidos en la actualidad.

El trazado en planta se encuentra también prácticamente intacto, fruto del encajamiento que presenta el cauce y que hace que los aprovechamientos de tierras para cultivos, poblaciones... se encuentren relativamente alejados del curso fluvial.

Figura 53-24. Río Gállego en las inmediaciones del puente de Santa Eulalia. Ribera limitada por el valle.

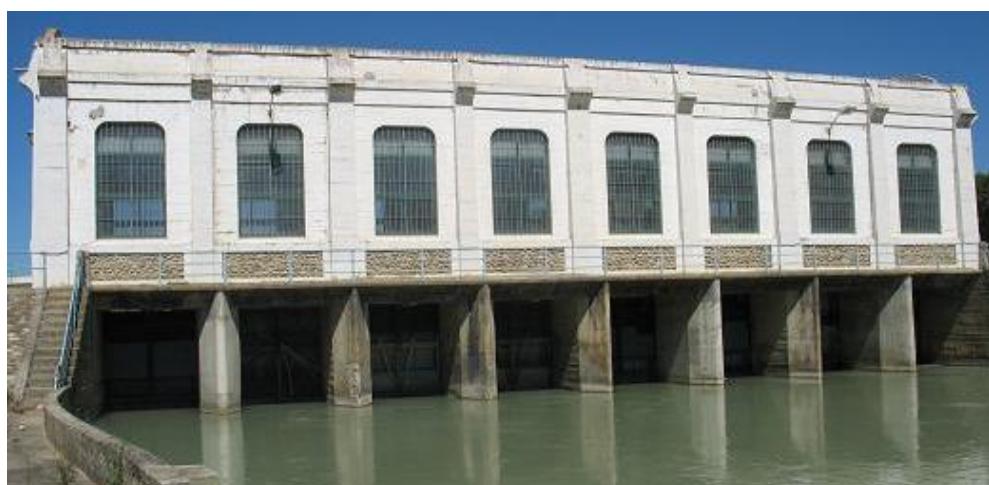
Los caudales de esta masa de agua, y de todas las inferiores, se ven alterados no sólo por las regulaciones que se dan en cabecera, principalmente el embalse de La Peña, sino también por la importante detacción de caudales líquidos que supone la derivación hacia el canal de Monegros desde la Presa de Ardisa, así como por los azudes de derivación que, desde esta masa y hasta la desembocadura del Gállego en el Ebro, van detrayendo caudales para destinárselos a los riegos de los abundantes regadíos cercanos. La capacidad en el punto de salida del Canal de Monegros está cifrada en 90 m<sup>3</sup>/seg.

La presa de Ardisa supone, del mismo modo, una barrera para los sedimentos que se han ido generando aguas arriba de la masa de agua. Éstos ya se encontraban fuertemente alterados por los embalses de cabecera y cuenca media, así como por los importantes azudes de derivación ubicados entre Sabiñánigo y el embalse de La Peña.

Figura 53-27. Primeros metros del canal de Monegros, en la derivación que parte del Embalse de Ardisa.

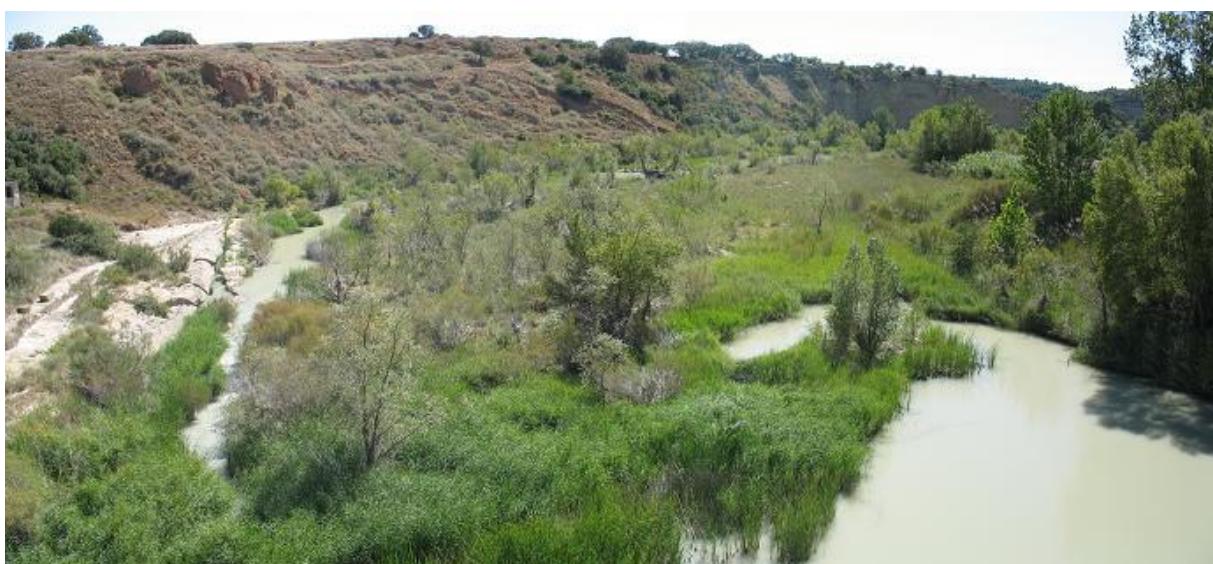
La amplitud transversal encuentra ciertas limitaciones conforme el grado de encajamiento del río se hace menor al permitir la aproximación de actividades y usos del suelo que invaden el espacio del corredor ribereño. Como el cauce aún continúa encajado en sus propias terrazas los usos limitantes quedan alejados de las zonas de posible asentamiento de vegetación ribereña.

Dentro del propio corredor los impactos son escasos y puntuales: pistas o algunas barras en las que se aprecia el paso de vehículos. No se han detectado zonas de cultivos de repoblación, como choperas, debido a que el espacio cercano al cauce es muy limitado por el consabido encajamiento del cauce.

Figura 53-28. Río Gállego en las inmediaciones de la localidad de Puendeluna. Abundancia de especies hidrófilas.

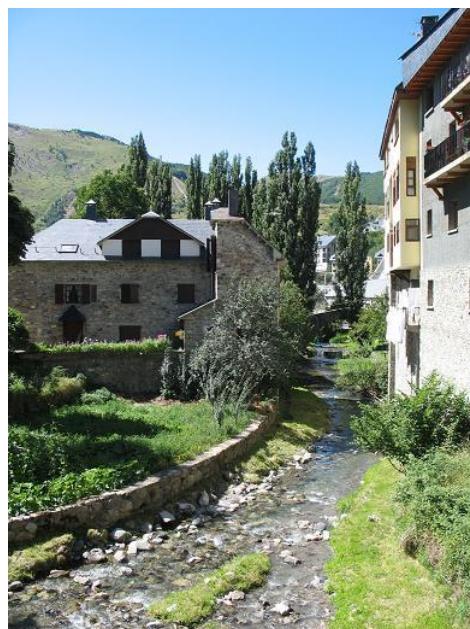
Los caudales del río Aguas Limpias se ven alterados desde prácticamente su nacimiento. Dos embalses que represan antiguos ibones y derivan agua para usos hidroeléctricos junto con el embalse de La Sarra, ya en el curso medio-bajo del río, con la misma finalidad, hacen que los caudales circulantes en la mayor parte del río se vean claramente alterados, tanto en volúmenes como en regímenes.

La llanura de inundación es prácticamente inexistente por la morfología propia del cauce. En la zona baja, además, se encuentra limitada por la canalización y defensas del sector de Sallent de Gállego.

Figura 53-34. Río Aguas Limpias en la localidad de Sallent de Gállego.

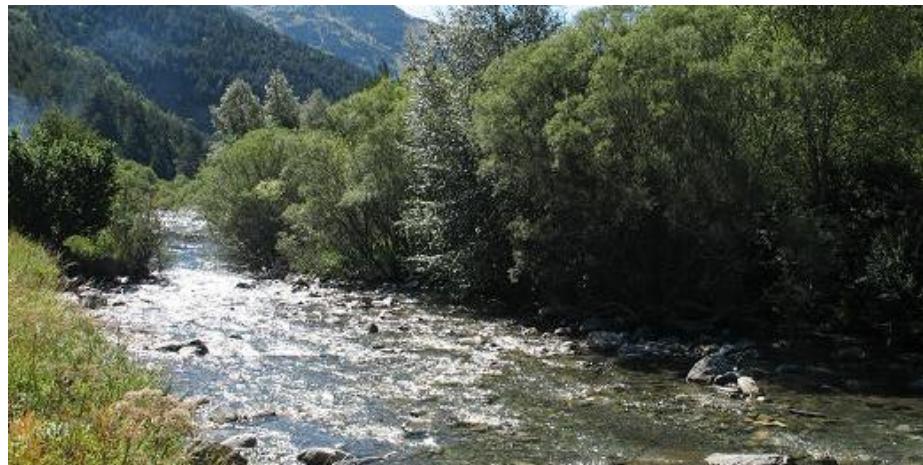
En general el lecho del cauce del río Aguas Limpias presenta un estado prácticamente natural en la mayoría de las zonas en que no se encuentra embalsado. Estas zonas embalsadas suponen casi 2,5 km de los 15,3 km de longitud total del río. Además, la zona final canalizada, desde antes de la entrada en el núcleo urbano de Sallent de Gállego, suma otros 1.200 m a estas zonas con dinámica nula y cauce totalmente alterado. Así pues, de los 15,3 km de cauce, unos 3,7 km están muy alterados, lo que supone casi una cuarta parte del total. Porcentaje similar suponen las alteraciones en la tercera masa de agua, al ser menores en longitud, ya que este se inicia aguas abajo del segundo de los embalses de cabecera, pero también su longitud es de poco más de 10 km.

Figura 53-35. Río Aguas Limpias aguas arriba del embalse de La Sarra. Cauce sin alteraciones destacables.

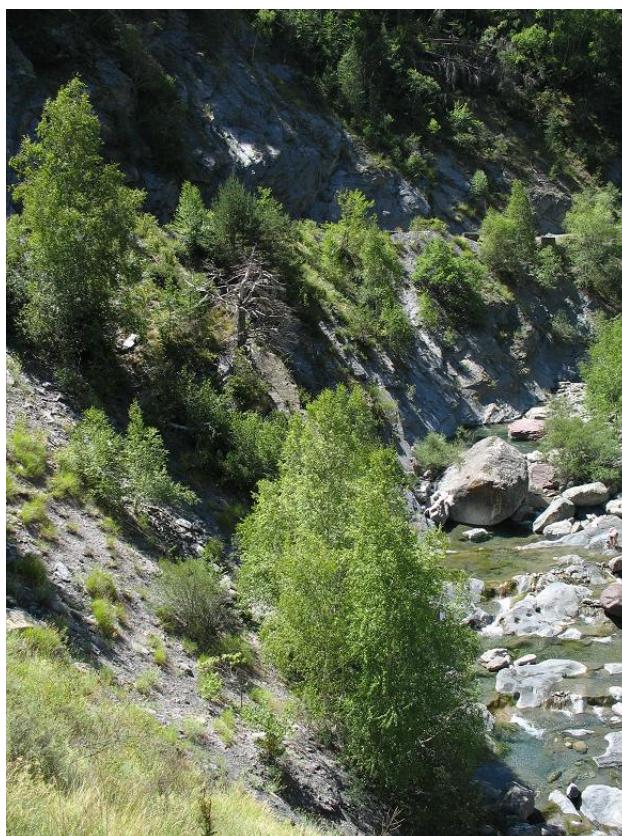
Como se ha comentado con anterioridad, el río Escarra no posee masas ribereñas extensas. En esta masa de agua la zona ribereña está restringida por las propias características del valle, con laderas de elevada pendiente, en muchas zonas carentes de vegetación y que conectan directamente con el cauce. Sólo en zonas puntuales, donde el valle se abre ligeramente, aparecen pequeñas hileras de chopos y sauces.

Los citados taludes de la carretera son los únicos impactos que pueden limitar puntualmente el desarrollo del estrecho corredor ribereño.

Figura 53-39. Río Escarra a su paso por la población de Escarrilla.

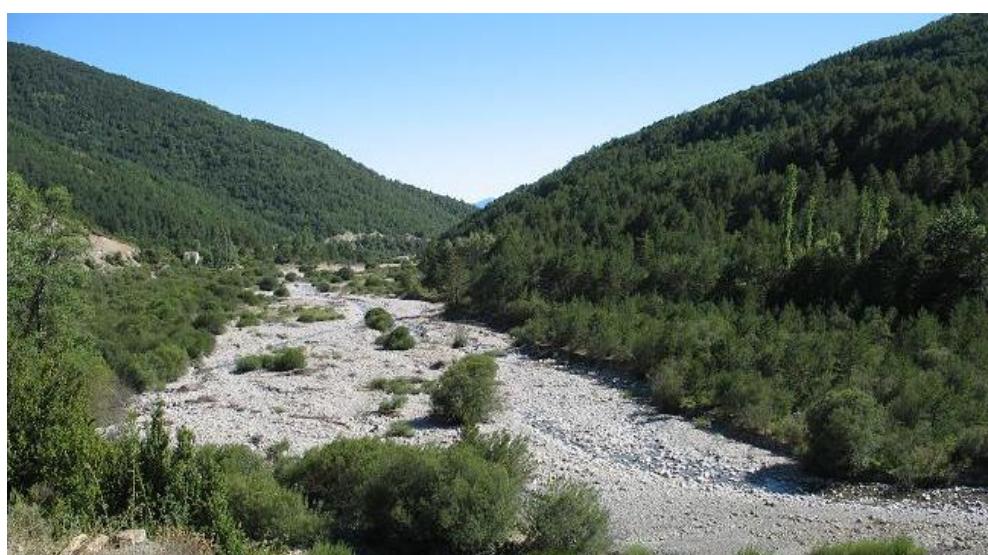
El río Aurín, pese a su nacimiento en las sierras interiores pirenaicas, presenta un régimen de caudal notablemente variable pudiendo, merced a la falta de aportaciones y, sobre todo, a la amplitud del cauce en la zona baja y a la gran cantidad de gravas que lo componen, quedar sin caudal superficial en momentos del verano. Este aspecto no resta valor en la componente de caudales del índice IHG ya que en todo momento se trata de un fenómeno propio de sus características naturales.

Figura 53-42. Sector trenzado en el tramo medio del río Aurín, aguas arriba de la localidad de Isín.

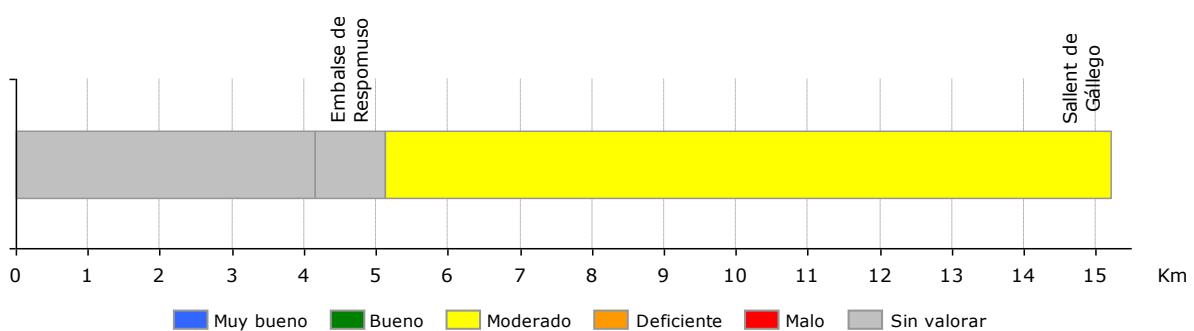
Figura 53-51. Esquema de valoración hidrogeomorfológica de las masas de agua del río Aguas Limpias.

Otro de los ríos con valoración de calidad es el Aguas Limpias, que desemboca a la altura de la localidad de Sallent de Gállego, en la zona alta de la subcuenca del Gállego. Este río consta de tres masas de agua, de las cuales se ha valorado únicamente una, la más larga, de 10 km (más del 66 % de la longitud total). La valoración de este río es intermedia, obteniendo un valor de 52 sobre el total de 90. La presencia del embalse de Respomuso y del de la Sarra son las principales causas de los bajos valores en la "Naturalidad del régimen de caudal". La "Naturalidad de las márgenes y de la movilidad lateral" es el parámetro más afectado en la componente del cauce. El apartado de las riberas, dentro de la limitación natural que presentan por la altitud y que no penaliza en este caso, se encuentra algo mejor valorada. No obstante, se observan afecciones graves, especialmente en la zona baja, en el núcleo de Sallent, donde incluso llega a desaparecer por causas no naturales.

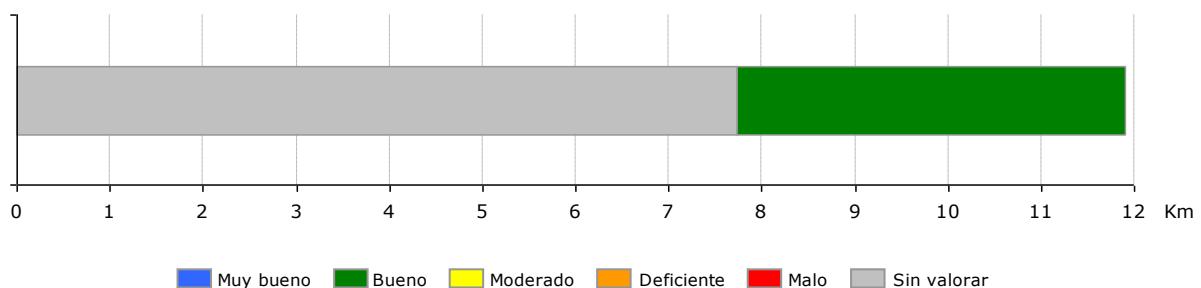
Figura 53-52. Esquema de valoración hidrogeomorfológica de las masas de agua del río Escarra.

El siguiente río según el sentido de la corriente que tiene valoración de la calidad es el Escarra, que desemboca por la margen derecha del Gállego a la altura del núcleo de Escarrilla. Este río consta de casi 12 km y dos masas de agua, de los cuales se ha valorado la segunda de ellas de algo más de 4 km de longitud. La calidad es buena en general, aunque es el apartado de la "Naturalidad del régimen de caudal" la que está peor valorada por la presencia del embalse de Escarra, justo en el final de la primera masa de agua. El resto de apartados se encuentran en buen estado con escasos impactos.

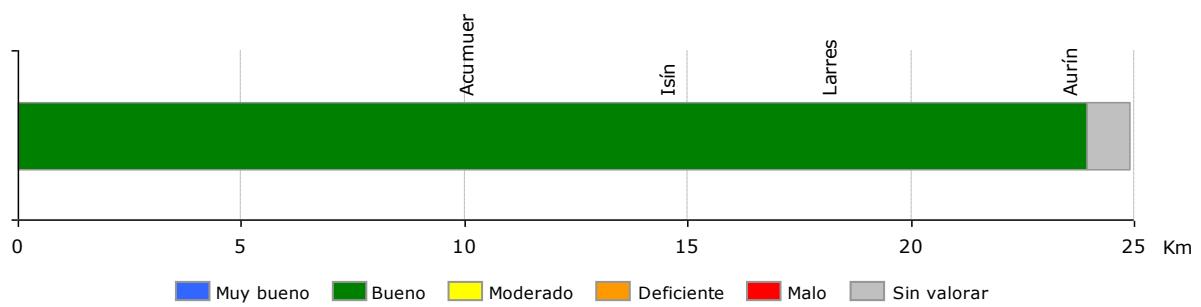
Figura 53-53. Esquema de valoración hidrogeomorfológica de las masas de agua del río Aurín.

El río Aurín es otro de los ríos que cuenta con valoración del estado hidrogeomorfológico de su cuenca. Consta de dos masas de agua, de las cuales, la primera, que es la valorada, tiene una longitud de casi 24 kilómetros, representando el 96% de la longitud total de río. En general, el estado es bueno, pero se ha observado una pérdida de la calidad conforme el curso avanza hacia las zonas más pobladas del entorno de Sabiñánigo. La pérdida de calidad se centra, sobre todo, en el apartado de la calidad del cauce. En la zona baja, el discurrir por un cauce trenzado o *braided* ha sido motivo para la explotación de áridos ayudado, además, por el escaso caudal que permite acceder fácilmente al lecho. Las defensas y rectificaciones se centran en esta parte del río, abarcando casi los últimos 10 km del curso del mismo.

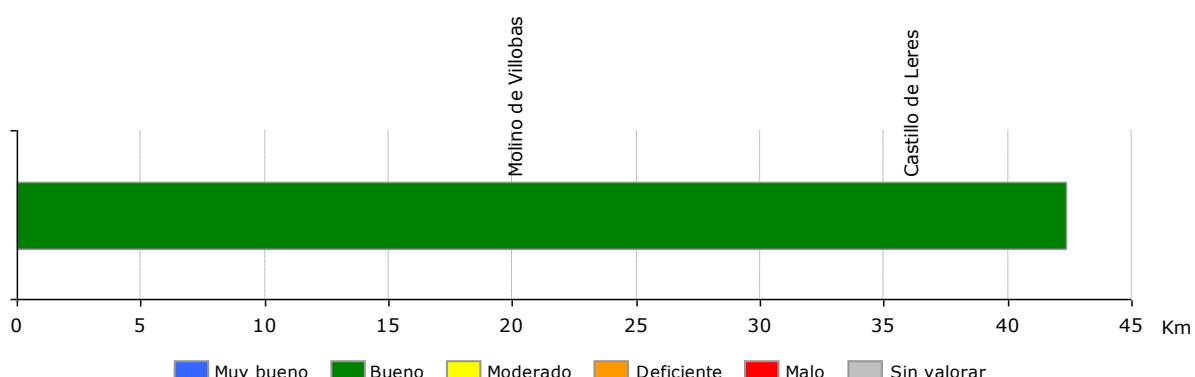
Figura 53-54. Esquema de valoración hidrogeomorfológica de la masa de agua del río Guarga.

El último río con valoración propia es el Guarga, que afluye al río Gállego antes del embalse de la Peña, en el tramo medio de la subcuenca. El Guarga consta de una única masa de agua de más de 43 km, la cual se encuentra en buen estado hidrogeomorfológico. Las alteraciones más destacadas se centran en el apartado de la calidad del cauce, debido a las modificaciones del perfil que se dan en la zona más ancha, con acumulaciones defensivas en ambas márgenes. También hay pérdida de calidad en el apartado de las riberas, destacando la componente de la "*Estructura, naturalidad y conectividad transversal*" por los impactos leves, pero extensos en superficie, de los ambientes ribereños.

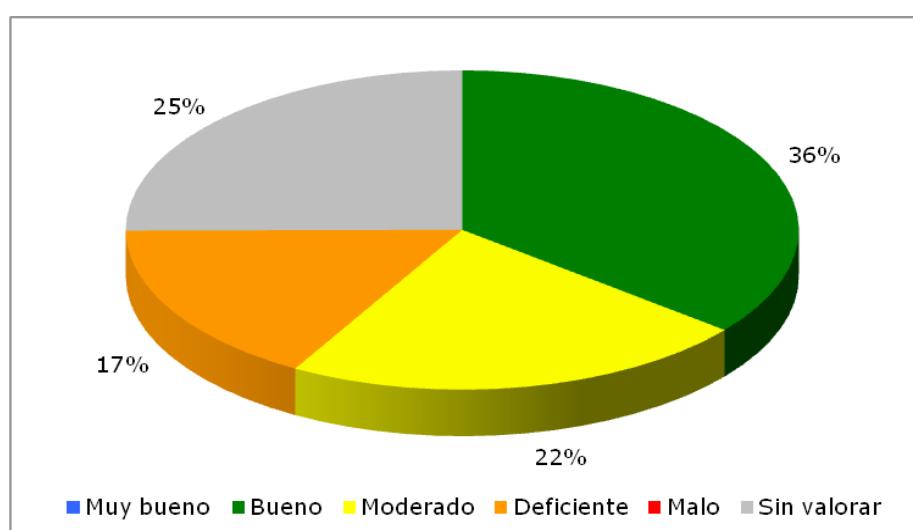
Figura 53-55. Gráfico de valoración a nivel de subcuenca.

En resumen, la subcuenca del río Gállego presenta un total de catorce masas agua valoradas, que representan el 75% de la longitud total de la subcuenca, mientras que las restantes diecisiete sólo suponen el 25%. La subcuenca presenta un elevado porcentaje de kilómetros con buena calidad hidrogeomorfológica (36%) pero, por otro lado, el porcentaje de kilómetros con un estado deficiente es significativo (17%). Los principales problemas de la cuenca se deben a la regulación mediante grandes embalses, lo que afecta de manera importante al apartado general de la calidad del sistema.
