# SUBCUENCA DEL RÍO ARAGÓN TRAMO SUPERIOR

## 54. SUBCUENCA DEL RÍO ARAGÓN (TRAMO SUPERIOR)

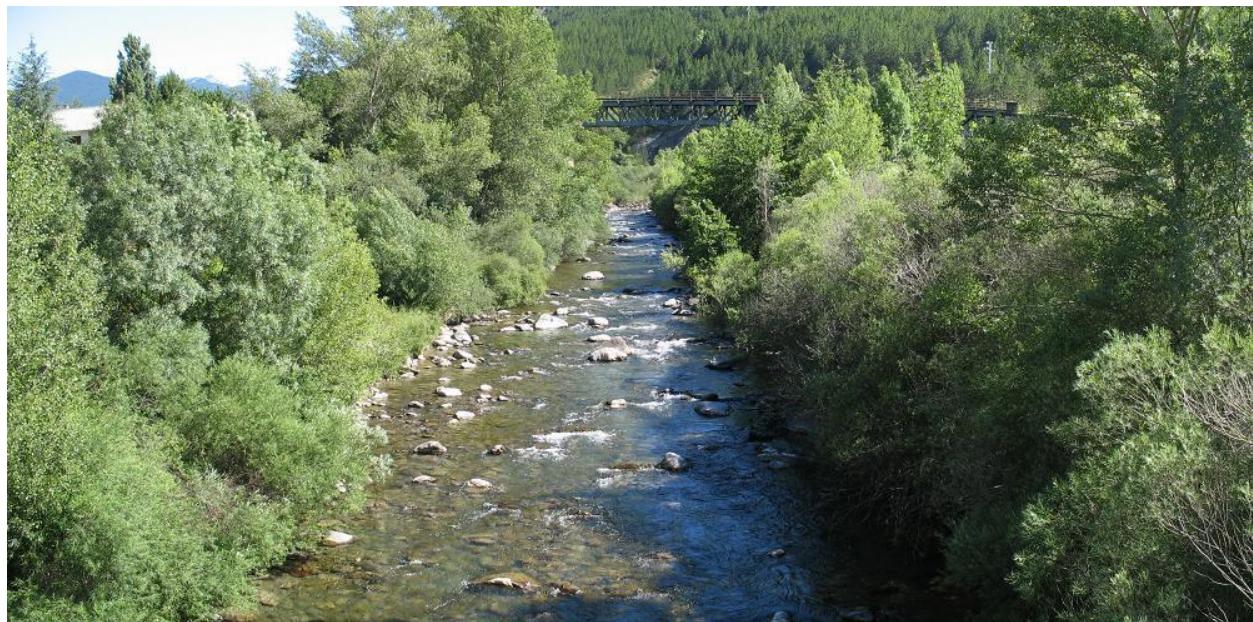
Figura 54-9. Cauce y corredor ribereño del río Aragón en Castiello de Jaca.

La amplitud viene muy condicionada por los usos de la llanura de inundación, por lo general agrícolas, que no llegan a eliminar el corredor. Allí donde prevalecen los usos urbanos se elimina por completo la vegetación. Frente a ello, se conservan amplias zonas de corredor en las mencionadas zonas dinámicas de la masa. También la carretera N-330 y algunas zonas de acumulaciones de escombros, suponen impactos que reducen la naturalidad del corredor y su amplitud y que pueden acabar influyendo en la estructura interna de algunas zonas muy concretas.

Se han cartografiado algunas plantaciones en las riberas. También son frecuentes las pistas y defensas que alteran de forma notable la conectividad lateral, si bien no llegan a suponer longitudes importantes en el conjunto de la masa de agua.

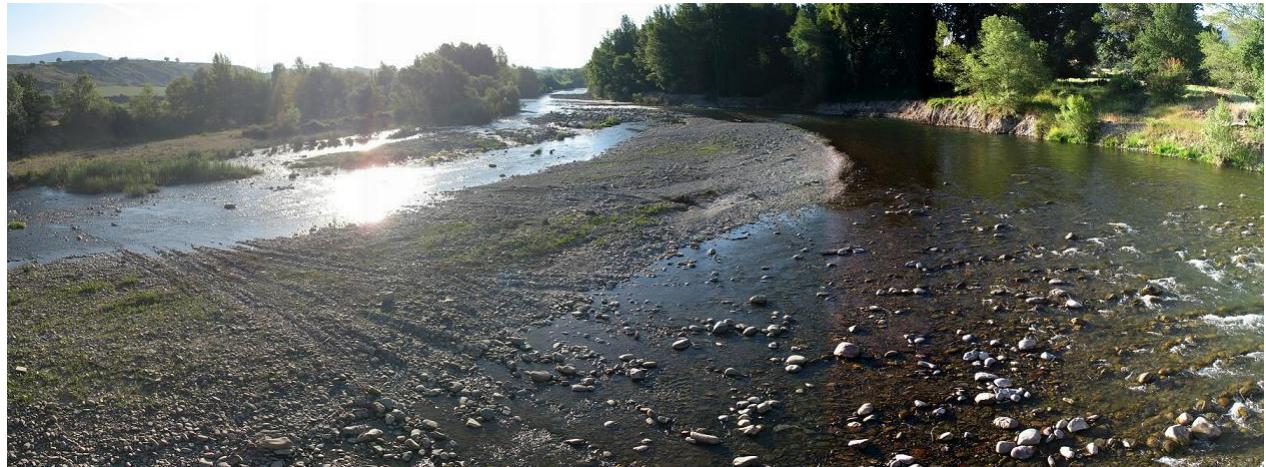
Figura 54-14. Cauce y corredor ribereño en el desvío hacia Ascara.

La amplitud del corredor es destacable, si bien también lo son las frecuentes reducciones del mismo o, al menos, de ambientes propicios para su desarrollo por la proliferación de cultivos que han ido detrayendo superficie de las zonas más exteriores del corredor.

Son abundantes las pistas forestales en los diferentes sotos, provocando cambios en la estructura interna del mismo. No se han apreciado plantaciones de chopos masivas en zonas de ribera y, en general, no hay desconexiones entre los ambientes fluviales y de ribera, ni tampoco sistemas de defensa en zonas internas o externas al mismo.

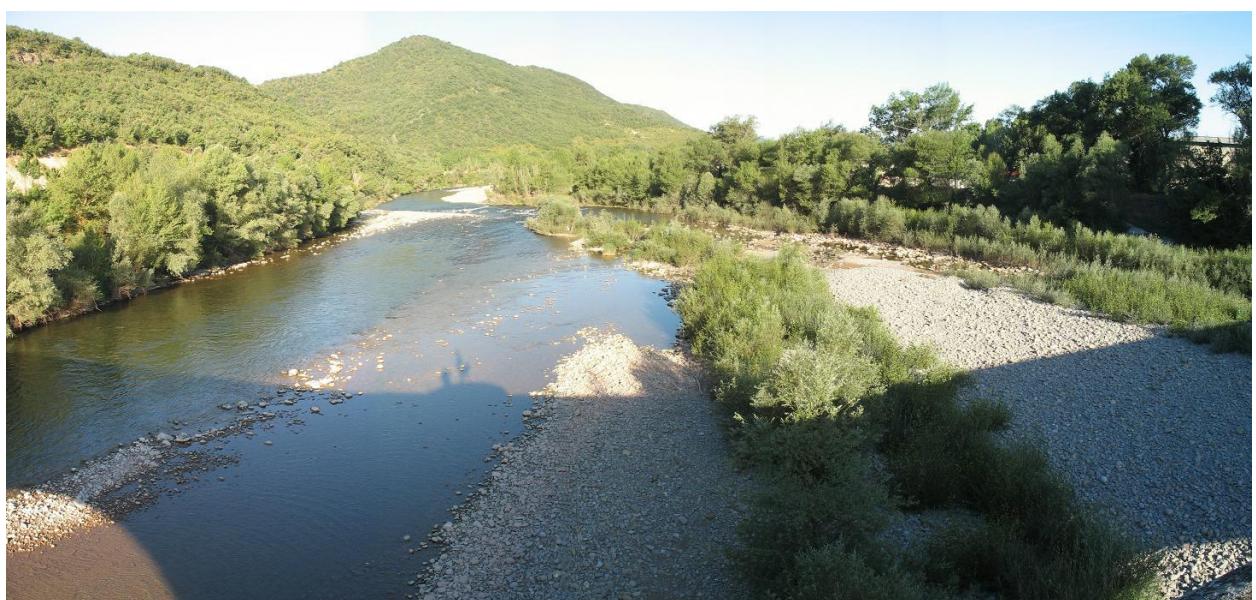
Figura 54-16. Cauce y riberas del río Aragón en Puente la Reina de Jaca.

El lecho del cauce apenas tiene algún impacto en su zona inicial, en relación con explotaciones activas de áridos. No hay puentes ni azudes y tampoco se han apreciado vados en el trabajo de campo y fotointerpretación.

Apenas se encuentran algunas defensas cercanas al cauce actual. Se observan también otras defensas que por su lejanía no afectan de forma importante a los procesos dinámicos del cauce.

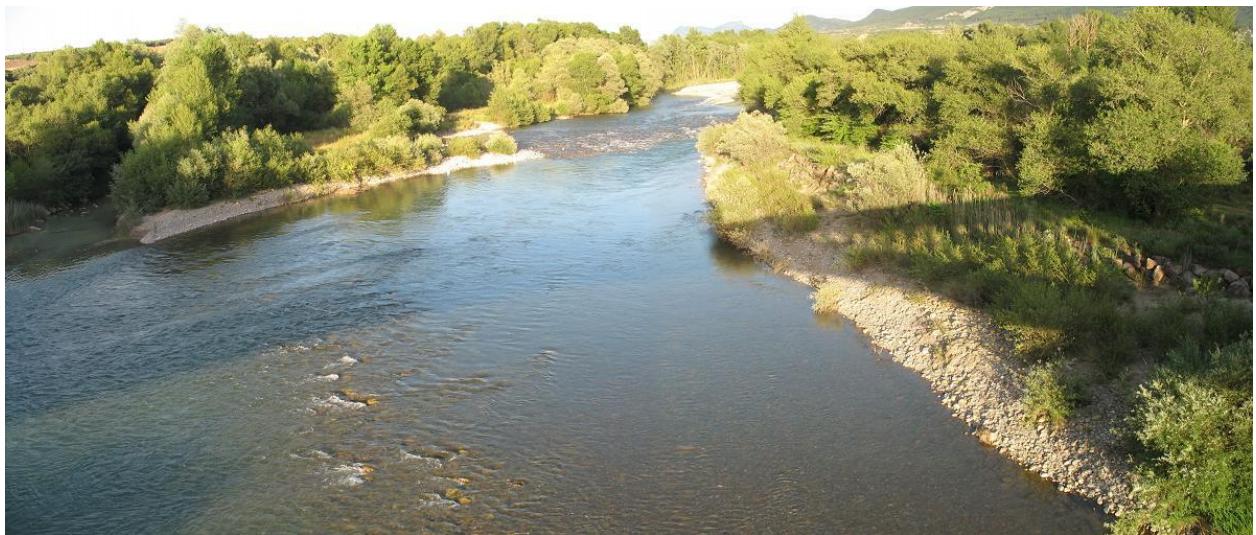
Figura 54-18. Cauce del río Aragón pocos metros antes del embalse de Yesa.

No son numerosos los impactos sobre el cauce y no se aprecian afecciones al trazado en planta de la masa de agua.

Tan sólo hay un puente (carretera A-1601) en la parte final de la masa de agua. En el trabajo de campo se apreciaron algunos síntomas de actuaciones locales en el cauce, si bien estaban prácticamente renaturalizadas. Las defensas son muy escasas.

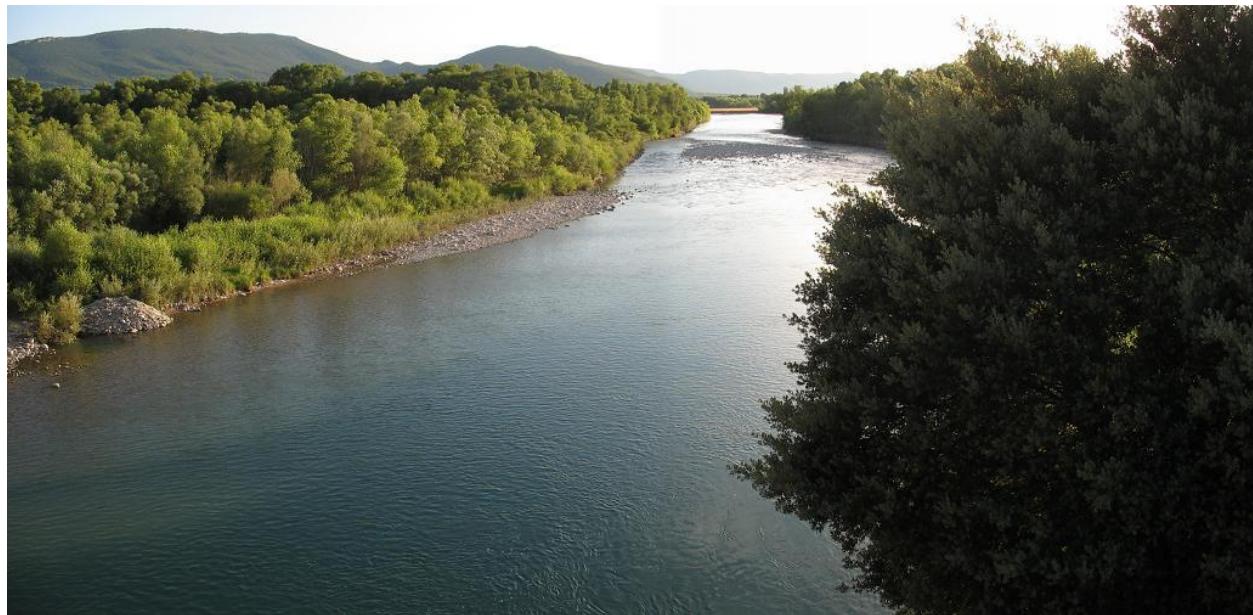
Figura 54-19. Cola del embalse de Yesa.

La amplitud de las riberas combina zonas muy amplias con sotos, especialmente en la parte final de la masa de agua, con otras más estrechas con barras del cauce en proceso de colonización. Además, allí donde los cultivos están más próximos, hay zonas de amplitud muy reducida por la eliminación de bosques de ribera para su puesta en cultivo. El análisis con fotografía aérea muestra que este proceso aún continúa en la actualidad.

No se aprecian plantaciones de chopos ni alteraciones en la naturalidad de las riberas. Son escasas las pistas forestales laterales o internas que supongan impactos en la estructura y conectividad del corredor con ambientes cercanos o internos.

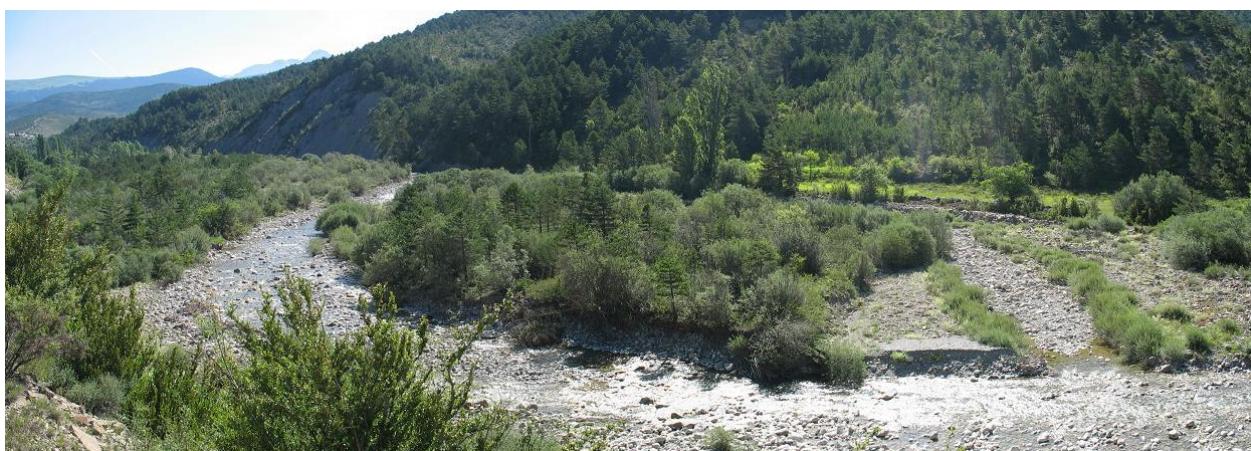
Figura 54-27. Cauce y corredor ribereño en las inmediaciones de Esposa.

En ocasiones la presencia de vías de comunicación, siempre de forma puntual, o la cercanía de los campos de siega, especialmente en el tramo bajo del río, detraen espacio al posible desarrollo del corredor.

Esas mismas pistas, así como algunas defensas, suponen alteraciones en la conectividad del corredor con zonas cercanas, fundamentalmente de laderas. No se han detectado alteraciones en la naturalidad de las especies de ribera, sin embargo sí que son frecuentes restos de pastoreo y el paso de alguna pista forestal que llegan a alterar la estructura interna del corredor de forma local.

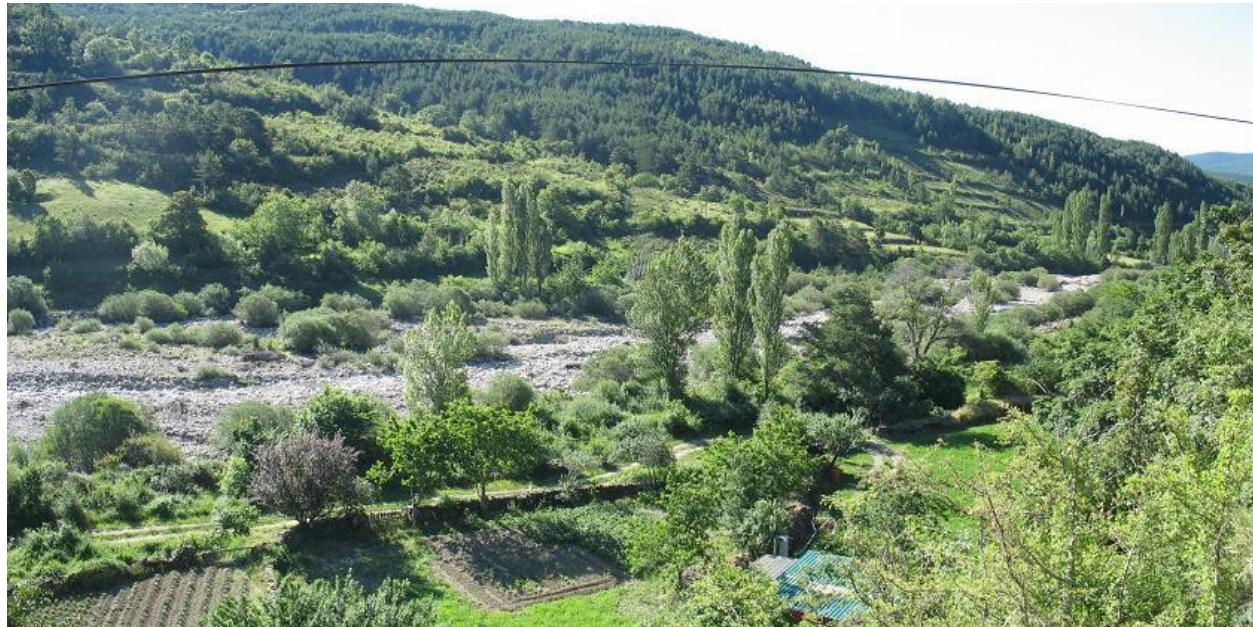
Figura 54-34. Sector bajo del valle del río Osía.

La presencia de un cauce trenzado activo en la mayor parte del río impide que la vegetación de ribera llegue a formar agrupaciones densas maduras, sólo apreciables de forma muy puntual. Son frecuentes las zonas de barras desnudas, canales de crecida y otras zonas colonizadas por vegetación de diferente porte. En general, la anchura del corredor no se encuentra alterada de forma destacable.

No se han cartografiado sobre foto aérea o detectado en el trabajo de campo afecciones en la naturalidad de la vegetación de ribera o impactos que conlleven una notable desconexión entre ambientes. No obstante, hay que mencionar la presencia muy cercana al cauce de algunas pistas forestales o de la propia carretera HU-212, que recorre el valle hasta zonas elevadas.

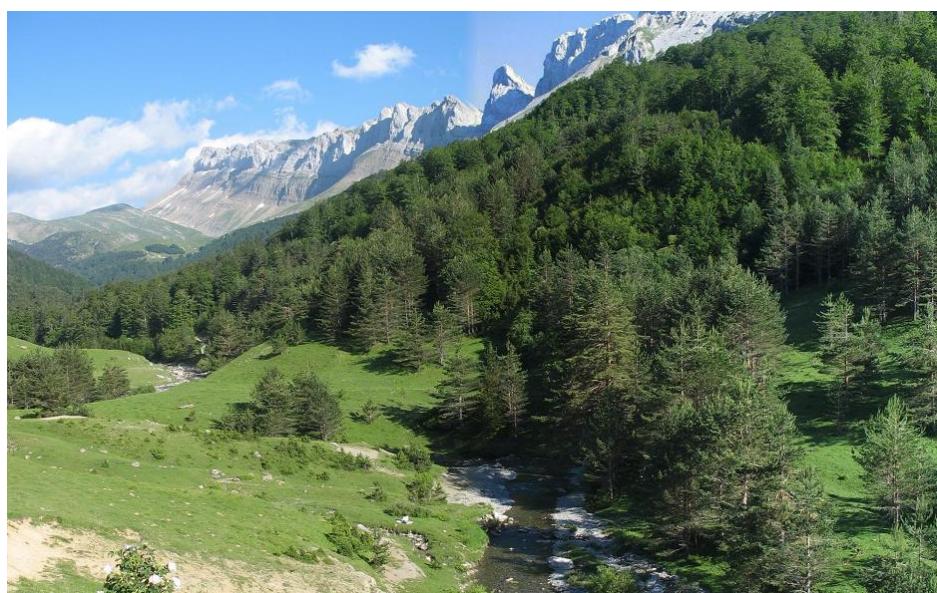
Figura 54-37. Alto valle del río Veral en Zuriza.

No hay reservorios ni derivaciones destacables ni en el cauce ni en los barrancos afluentes al mismo. Tampoco hay alteraciones reseñables en las aportaciones de sedimentos a la masa de agua.

La llanura de inundación presenta muy pocos impactos. Tan sólo algunas defensas puntuales en zonas donde la carretera principal del valle circula paralela al cauce o en algunas zonas bajas con cultivos herbáceos cercanos al cauce.

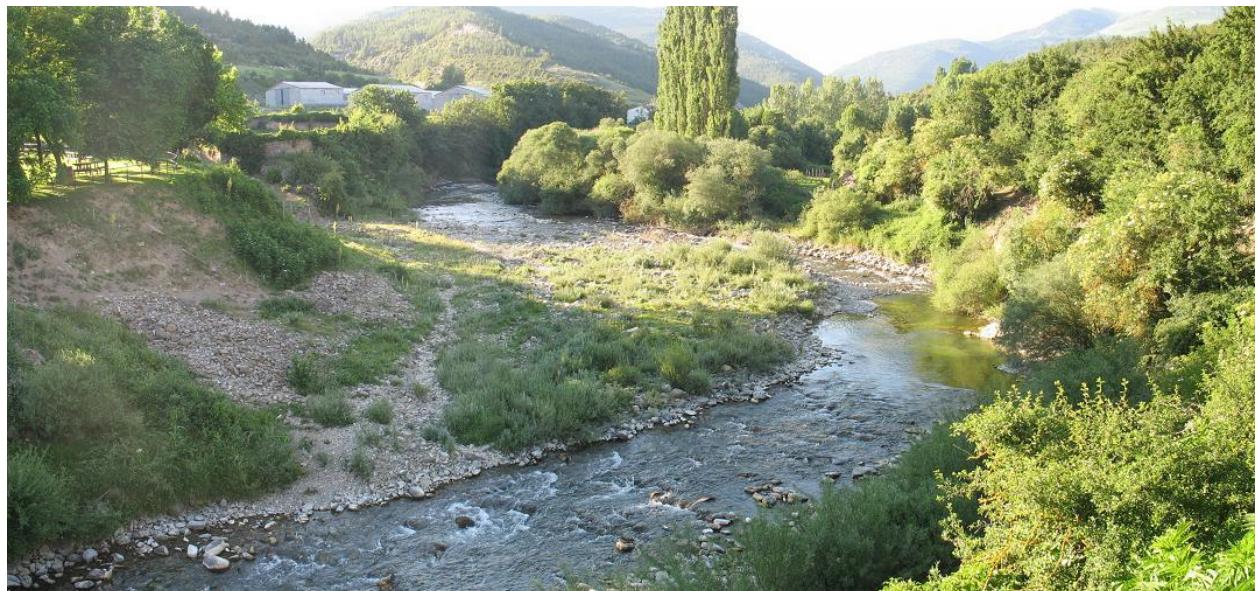
Figura 54-38. Cauce del río Veral en Ansó.

El trazado en planta del cauce no se encuentra alterado de forma sensible. Sólo se aprecia alguna muy puntual alteración por defensas que fijan las márgenes y disminuyen la dinámica del mismo.

El lecho tampoco presenta numerosas alteraciones. Tan sólo algunos vados en la zona alta y la presencia de algún puente en los tramos medio y bajo generan impactos muy locales en el trazado longitudinal del cauce. Las defensas se hacen más habituales en el último tramo de la masa de agua pero no se aprecia un sistema continuo de las mismas.

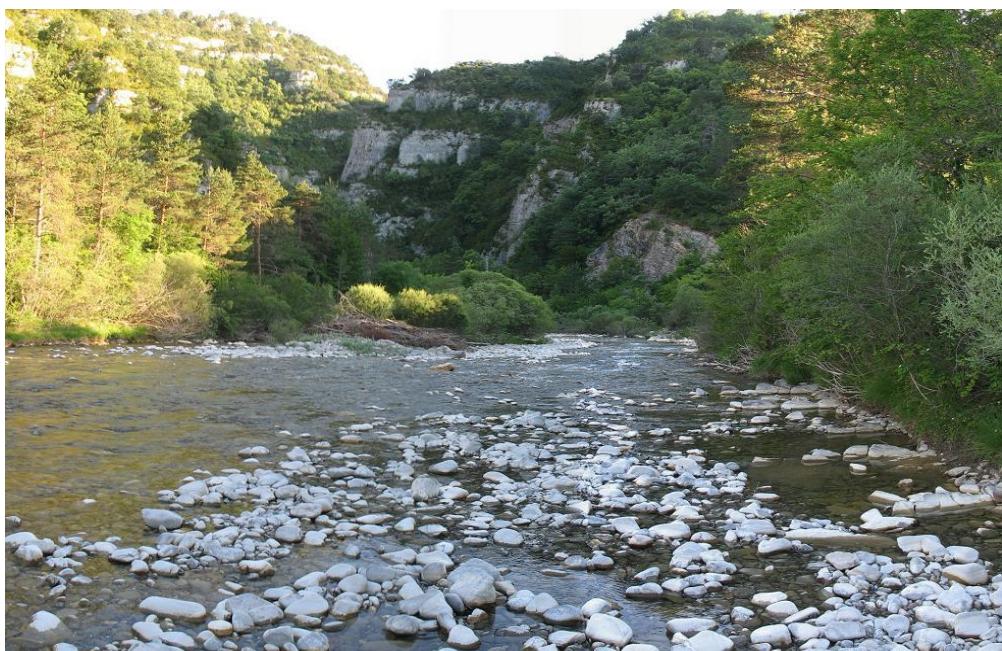
Figura 54-40. Cauce del río Veral aguas arriba de la Foz de Biniés.

Tampoco el trazado en planta del cauce se ve alterado de forma importante. Hay zonas, especialmente en la primera parte de la masa de agua, cerca del núcleo de Ansó, donde se aprecian algunas rectificaciones. En el resto de la masa, aparte de algunas defensas en zonas de contacto con la A- 1602, no hay alteraciones significativas.

Tampoco el lecho se observa profundamente modificado. El hecho de circular encajado o semiencajado y que la parte final, más amplia, esté alejada de zonas pobladas redundan en una mejor conservación de la naturalidad del cauce.

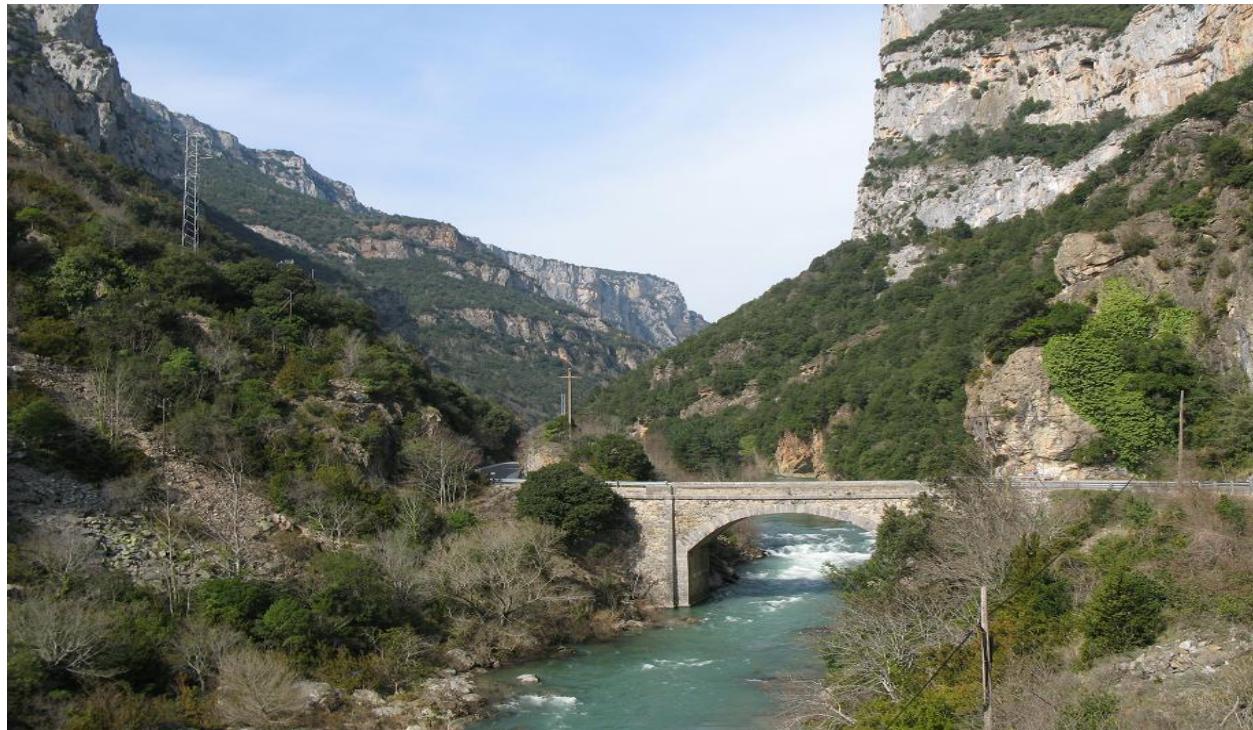
Figura 54-47. Río Esca en la Foz de Sigüés.

No se han apreciado plantaciones en el corredor, ni tampoco alteraciones en la estructura del mismo. La zona más constreñida por los cultivos muestra una mayor presión tanto en la estructura lateral como vertical.

El paso cercano de la NA-137 supone la principal alteración en una de las márgenes para la conexión de las riberas con los procesos de ladera.

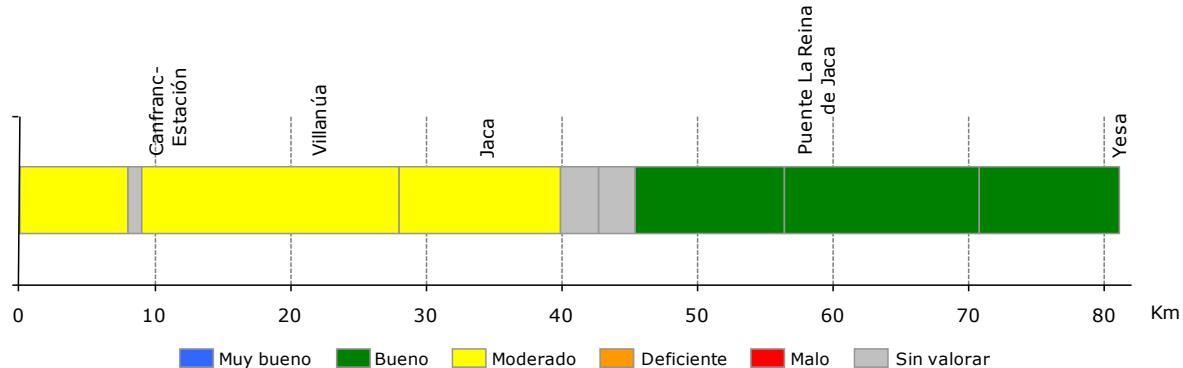
Figura 54-49. Esquema de valoración hidrogeomorfológica de las masas de agua del río Aragón.

La primera masa de agua, desde el nacimiento hasta Canal Roya presenta un puntuación de 56 sobre un máximo de 90. El apartado de calidad funcional del sistema presenta ya alteraciones dado que hay 2 estaciones de esquí en esta masa y llevan asociadas derivaciones de agua para las balsas de almacenaje de agua. Los principales impactos se localizan en la “*funcionalidad de la llanura de inundación*”, sobre todo por las defensas adosadas al cauce que se suceden en esta zona. La calidad del cauce es el parámetro más afectado, en especial las componentes de la “*continuidad y naturalidad del lecho y de los procesos longitudinales y verticales*” y la “*naturalidad de las márgenes y de la movilidad lateral*”, con 4 y 5 puntos sobre 10 respectivamente. La naturalidad de las riberas es mayor, sobre todo por el escaso desarrollo a estas altitudes, con abundancia de pastos, y por la presencia de zonas encajadas sin muchos impactos.

La segunda masa valorada, aguas abajo del embalse de Canfranc, tiene una puntuación de 48 sobre el total de 90. Las afecciones son mayores y más intensas. En el apartado de calidad funcional del sistema, destaca el valor 2 sobre 10 en la “*naturalidad del régimen de caudal*” afectado por un pantano de entidad justo al inicio de la masa. La calidad del cauce se encuentra bastante afectada, en especial las componentes de la “*continuidad y naturalidad del lecho y de los procesos longitudinales y verticales*” y la “*naturalidad de las márgenes y de la movilidad lateral*” debido, en parte, a las canalizaciones propias de las zonas urbanas, como la de Villanúa. En cuanto a la calidad de las riberas, la mayor antropización de la cuenca se nota y los apartados de la “*anchura del corredor ribereño*” y la “*estructura, naturalidad y conectividad transversal*” obtienen puntuaciones inferiores a las deseables.

La tercera masa de agua valorada ha obtenido una puntuación de 59 sobre un máximo de 90. Esta masa se encuentra en mejor estado que la anterior, sobre todo en el apartado de calidad funcional del sistema, ya que obtiene una menor penalización en la “*naturalidad del régimen de caudal*”. El apartado de calidad del cauce obtiene las puntuaciones más bajas en la “*continuidad y naturalidad del lecho y de los procesos longitudinales y verticales*”, debido a las modificaciones del lecho que se han detectado en el análisis. Finalmente, en el apartado de calidad de las riberas, la “*estructura, naturalidad y conectividad transversal*” es la componente peor valorada, debido sobre todo a las afecciones de la zona más antropizada, con un mayor desarrollo urbano y una mayor afección sobre la vegetación riparia.

Las tres últimas masas valoradas antes de llegar al embalse de Yesa son muy similares hidrogeomorfológicamente y su estado es bueno, obteniendo 68, 69 y 70 puntos respectivamente cada masa. La calidad funcional del sistema es ligeramente menor en la primera de estas tres masas por la presencia de algún azud de mayor entidad. En las otras dos, las puntuaciones son idénticas. El apartado de calidad del cauce es exactamente igual para las tres masas y está en buen estado, con valores parciales de 9, 8 y 8 para cada componente. Finalmente, en el apartado de calidad de las riberas, las puntuaciones son prácticamente idénticas, variando únicamente en la componente de la “*estructura, naturalidad y conectividad transversal*” de la segunda masa, penalizada un poco más por las afecciones detectadas en el análisis.

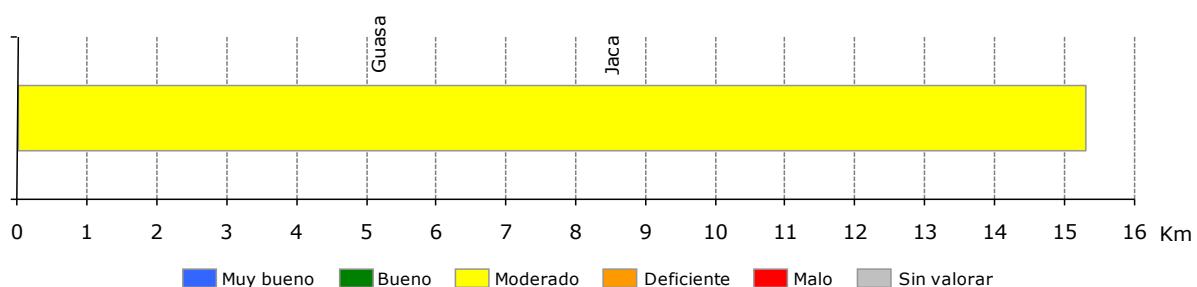
Figura 54-50. Esquema de valoración hidrogeomorfológica de la masa de agua del río Gas.

El río Gas consta de una única masa de agua de algo más de 15 km de longitud, que presenta una puntuación de 59 sobre 90, lo que lo coloca en el intervalo de valoración moderada. El río presenta impactos que afectan a todos los apartados de la valoración. En la calidad funcional del sistema las afecciones más notables se encuentran en la “*funcionalidad de la llanura de inundación*” por las defensas adosadas al cauce, que limitan el desarrollo horizontal del río. En la calidad del cauce, la “*continuidad y naturalidad del lecho y de los procesos longitudinales y verticales*” es la componente más afectada, con tan sólo 5 puntos sobre 10 posibles. Finalmente, en lo que a la calidad de las riberas atañe, la antropización de la cuenca del río Gas, unido al paso por zonas con desarrollo de infraestructuras importantes hace que la vegetación se vea afectada, en especial la “*anchura del corredor ribereño*” y la “*estructura, naturalidad y conectividad transversal*”.

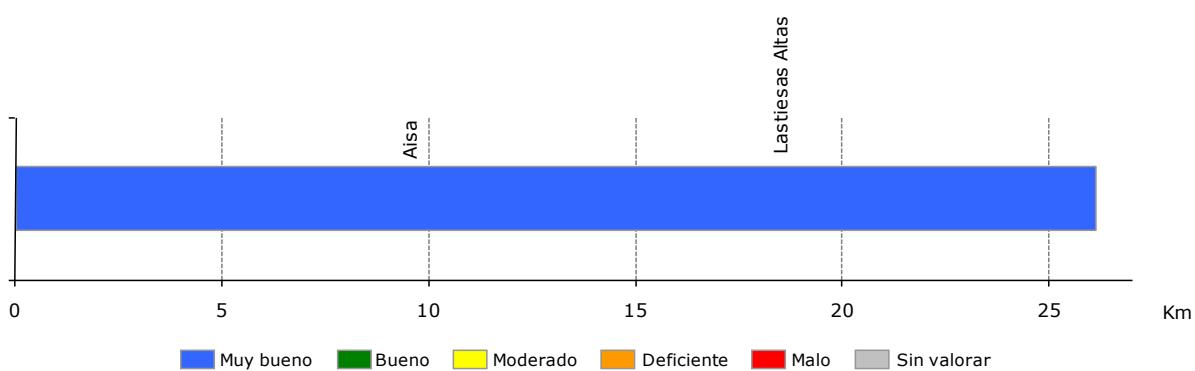
Figura 54-51. Esquema de valoración hidrogeomorfológica de la masa de agua del río Estarrún.

El río Estarrún consta de una única masa de agua de algo más de 25 km que ha obtenido una puntuación de 77 sobre 90, lo que la sitúa en el intervalo de estado hidrogeomorfológico muy bueno. Los tres apartados de la valoración tienen puntuaciones muy elevadas, destacando la calidad funcional del sistema, con 29 puntos sobre 30 posibles. En cuanto a los otros apartados, las afecciones detectadas durante el proceso de análisis afectan al resto de componentes, en especial a la *"continuidad y naturalidad del lecho y de los procesos longitudinales y verticales"* del apartado de calidad del cauce y a la *"estructura, naturalidad y conectividad transversal"* en el apartado de la calidad de las riberas.

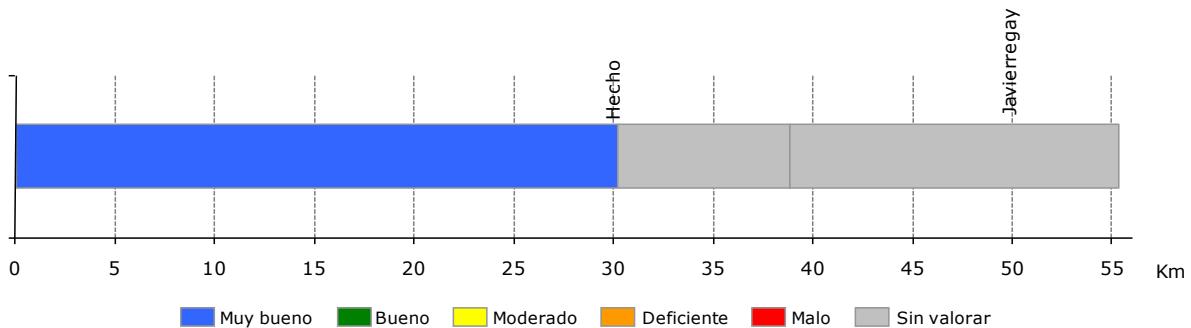
Figura 54-52. Esquema de valoración hidrogeomorfológica de las masas de agua del río Aragón Subordán.

El río Aragón Subordán consta de 3 masas de agua, de las cuales se ha valorado únicamente la primera, de unos 30 km de longitud. La puntuación obtenida es muy buena, de 76 sobre 90 puntos. En el apartado de calidad funcional de sistema las afecciones son escasas, pero se localizan todas en la componente de la *"funcionalidad de la llanura de inundación"*. El apartado de calidad del cauce presenta un buen estado, destacando la *"naturalidad del trazado y de la morfología en planta"* con 9 puntos sobre 10 posibles. Finalmente, la calidad de las riberas es muy buena en su conjunto, aunque las mayores afecciones se localizan en la *"estructura, naturalidad y conectividad transversal"* por las alteraciones en la zona baja de la masa de agua.

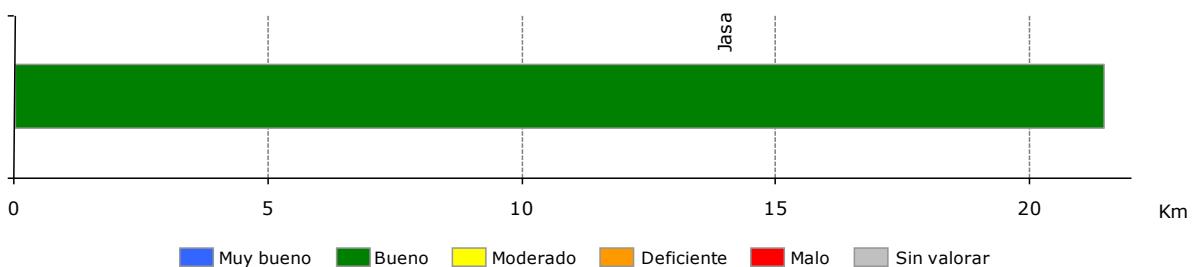
Figura 54-53. Esquema de valoración hidrogeomorfológica de la masa de agua del río Osía.

El río Osía consta de una única masa de agua de más de 20 km que ha sido valorada con el índice hidrogeomorfológico, obteniendo una puntuación de 70 sobre 90, lo que lo sitúa en el intervalo de valoración buena. Las afecciones sobre el apartado de calidad funcional del sistema son escasas, pero se localizan todas en la componente de la "funcionalidad de la llanura de inundación". El apartado del cauce presenta pequeñas afecciones que restan puntuación en las tres componentes, pero sin destacar ninguna por su gravedad. Finalmente, la calidad de las riberas es bastante buena, destacando los impactos en la componente de la "estructura, naturalidad y conectividad transversal".

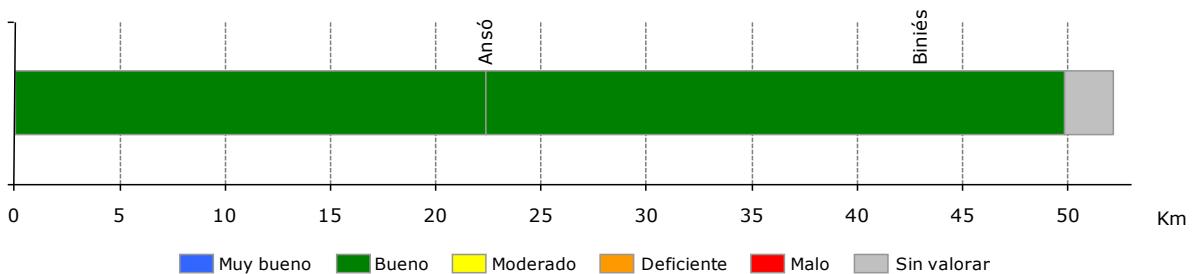
Figura 54-54. Esquema de valoración hidrogeomorfológica de las masas de agua del río Veral.

El río Veral consta de 3 masas de agua, de las cuales se han valorado las dos primeras, lo que supone casi 50 km. Ambas masas han obtenido una puntuación de 73 sobre el máximo de 90 y son idénticas en todos los parciales. El apartado de calidad funcional del sistema es el mejor puntuado, sobre todo por la naturalidad en los caudales y en la disponibilidad de los sedimentos. El cauce se encuentra en buen estado también, destacando negativamente las afecciones en los apartados de la "naturalidad del trazado y de la morfología en planta" y la "continuidad y naturalidad del lecho y de los procesos longitudinales y verticales". Finalmente, en la calidad de las riberas, los mayores impactos se han detectado en la "estructura, naturalidad y conectividad transversal".

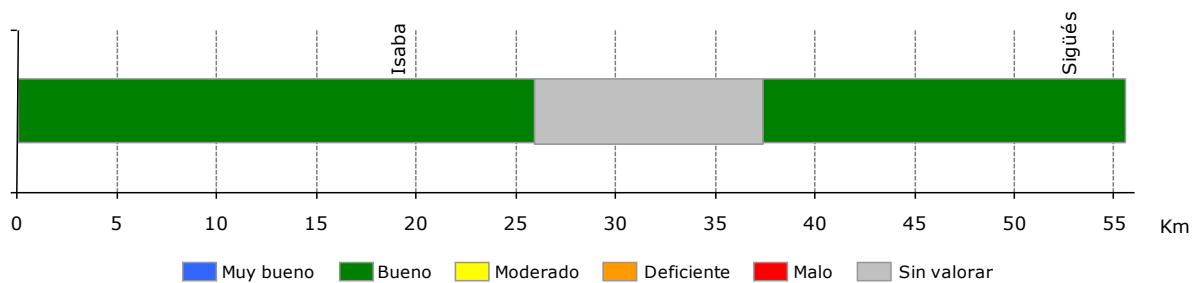
Figura 54-55. Esquema de valoración hidrogeomorfológica de las masas de agua del río Esca.

El río Esca es el último con valoración hidrogeomorfológica de esta subcuenca. Consta de 3 masas, de las cuales se ha valorado la primera y la última. El estado hidrogeomorfológico es bueno, con puntuaciones de 71 y 69 puntos sobre 90 respectivamente. Ambas masas comparten puntuaciones en el apartado de calidad funcional del sistema. En el apartado de calidad del cauce, en la masa de cabecera destacan las afecciones sobre la "naturalidad del trazado y de la morfología en planta" por las alteraciones observadas tanto en cabecera como en las canalizaciones de los núcleos urbanos. En la segunda masa de agua, estas alteraciones son menores en esta componente, pero se localizan en la "*continuidad y naturalidad del lecho y de los procesos longitudinales y verticales*". Finalmente, en el apartado de calidad de las riberas, en la masa superior, la "*continuidad longitudinal*" es la mejor valorada, mientras que la "*estructura, naturalidad y conectividad transversal*" es la que presenta las mayores afecciones. La masa de agua de desembocadura tiene una menor "*continuidad longitudinal*", mientras que las mayores afecciones coinciden con la masa anterior en la "*estructura, naturalidad y conectividad transversal*".

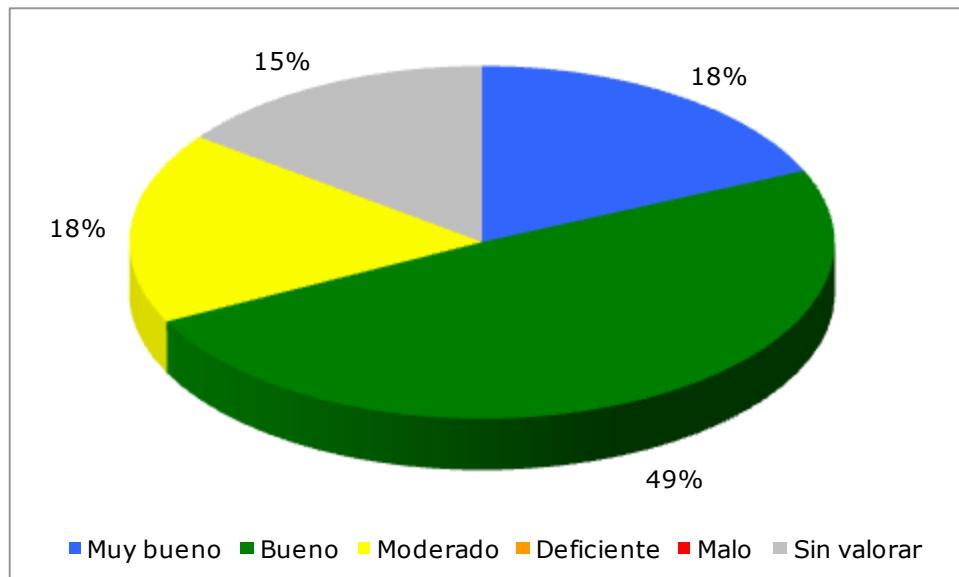
Figura 54-56. Gráfico de valoración a nivel de subcuenca.

La subcuenca del Aragón hasta el embalse de Yesa se puede considerar que está en un estado hidrogeomorfológico bueno. Casi el 50% de la longitud total de la red principal se encuentra dentro del intervalo bueno en la valoración que se ha llevado a cabo. Destaca positivamente el 18% de la longitud total que se encuentra en muy buen estado. También es destacable la ausencia de tramos en estado deficiente y malo, pese a ser una cuenca que tiene zonas muy antropizadas. El porcentaje de 15% de longitud sin valorar es una cifra que, analizando las localizaciones de los tramos, podría pasar fácilmente a estados muy buenos y buenos en una valoración hidrogeomorfológica.
