**-55-**  
**SUBCUENCA DEL RÍO CINCA**

## 55. SUBCUENCA DEL RÍO CINCA

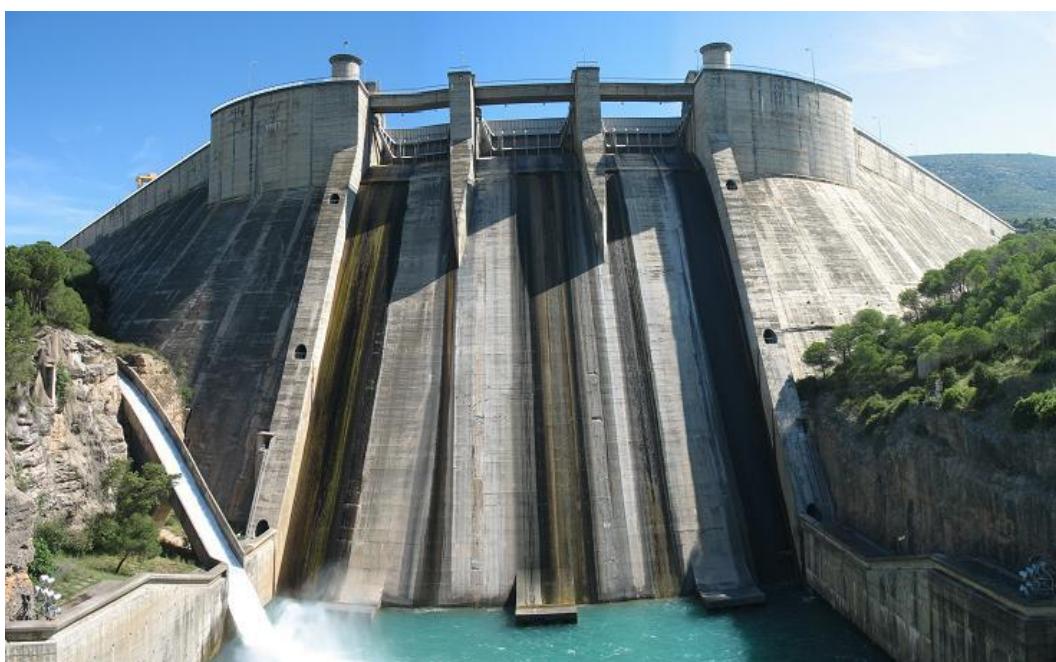
En la parte final de la masa, en la margen derecha, se encuentra ubicada una piscifactoría de importante tamaño y la salida del canal de la central de El Grado, que alteran de forma muy destacable los flujos y el comportamiento en esa zona de la llanura, además de suponer una alteración en la morfología de la misma.

Figura 55-14. Embalse de El Grado.

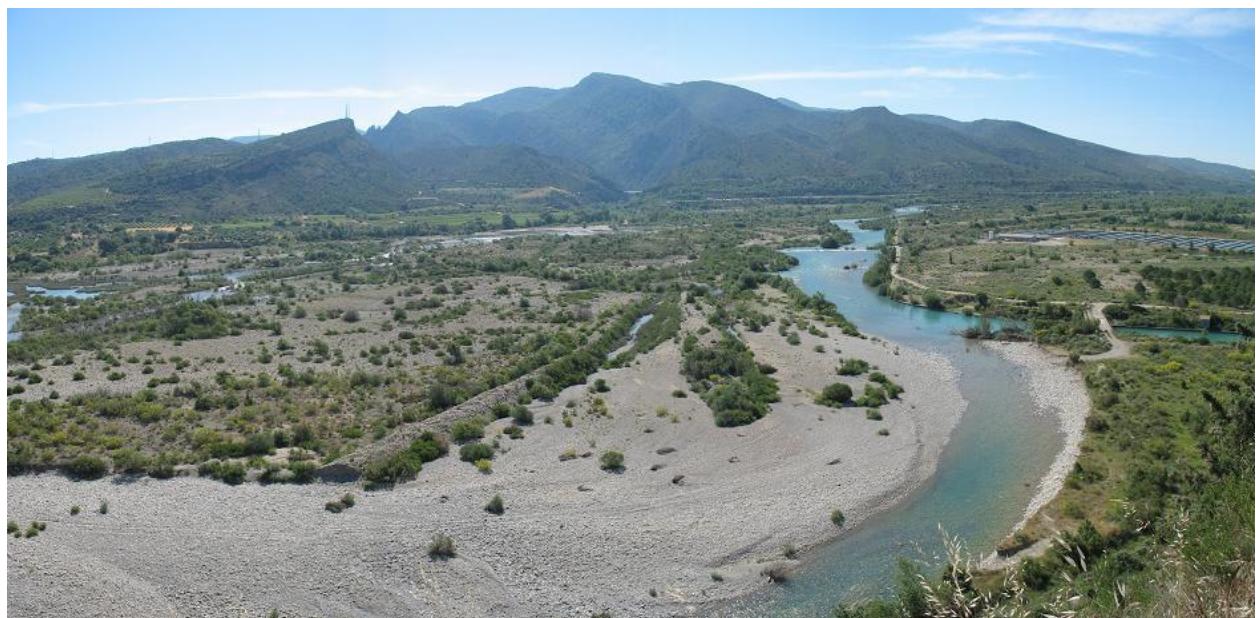
Se han cartografiado algunas pistas forestales paralelas al cauce que pueden actuar como defensa, así como frecuentes caminos que se adentran en la llanura de inundación y el lecho de gravas alterando su perfil longitudinal.

La amplitud del cauce hace que no haya importantes defensas de margen, si bien sí que se han encontrado en campo algunos movimientos de las gravas del amplio lecho para acumularlas cerca de los nuevos cultivos.

Figura 55-15. Cauce trenzado del Cinca agua abajo de El Grado.

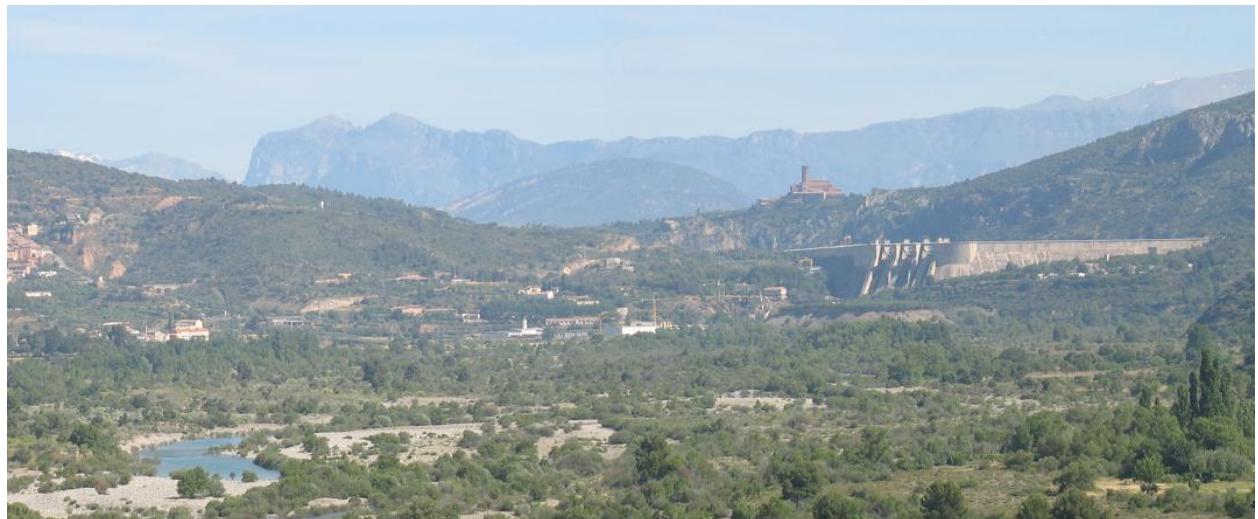
Sin embargo, de nuevo, el mayor impacto sobre el corredor de esta masa de agua deriva de la falta de caudales durante la mayor parte del tiempo. Esta falta de caudales ha provocado un incremento en los procesos de incisión lineal que están dejando la ribera colgada respecto al freático y produciendo una falta de dinamismo, regeneración vegetal y la aparición de ejemplares con problemas de falta de agua, al tiempo que se empobrecen los suelos por el lavado de las aguas limpias y la falta de aportes sedimentarios.

Las pistas laterales y las acumulaciones de material suponen una alteración en la conectividad del corredor con otros ambientes cercanos, así como el mayor encajamiento del cauce y la ausencia de actividad en antiguos trazados con un empobrecimiento en la diversidad y calidad del corredor.

Figura 55-16. Amplia llanura de inundación del Cinca. Al fondo el embalse de El Grado.

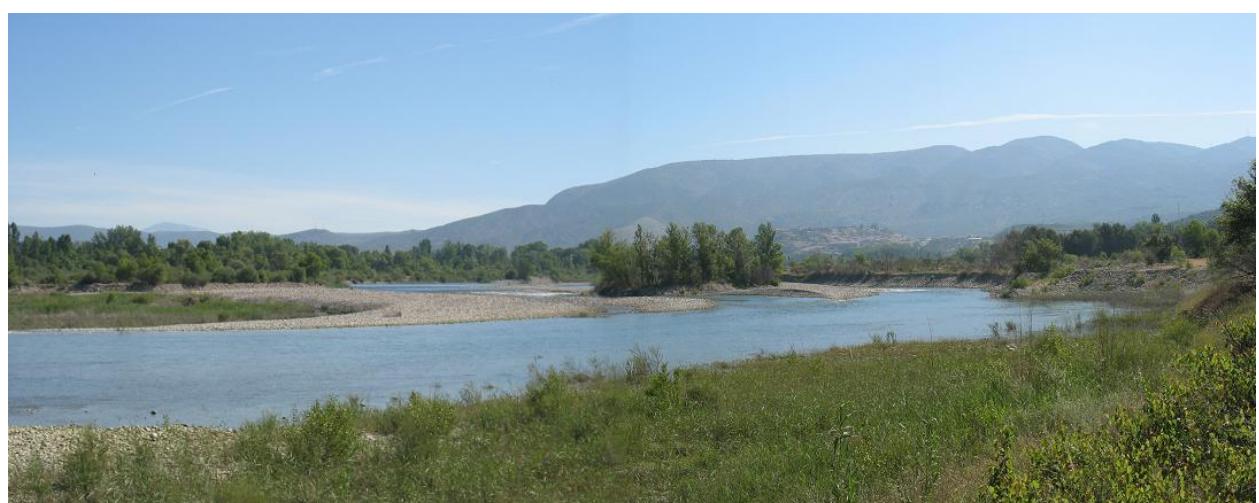
La estructura de la ribera deja ver los efectos de la incisión del cauce, apreciándose un proceso de desconexión con el freático, con aparición de ejemplares arbóreos más secos, escaso estrato arbustivo, etc. A esto hay que añadir la continuidad de los procesos de limpieza de materiales finos por la ausencia de acarreos de masas superiores, degradándose los suelos y dificultando la progresión vegetal.

Son frecuentes las pistas en el lecho fluvial y laterales, que suponen una alteración en la conectividad con ambientes cercanos.

Hay que señalar que se ha generado una zona más apta para la vegetación hidrófila en el vaso del azud de El Ciego. Allí los sedimentos, mayoritariamente procedentes del río Ésera, se han depositado y han generado unos ambientes rápidamente colonizados por los carrizales y juncos y, progresivamente, por ejemplares arbóreos.

Figura 55-20. Río Cinca aguas abajo de Puente las Pilas.

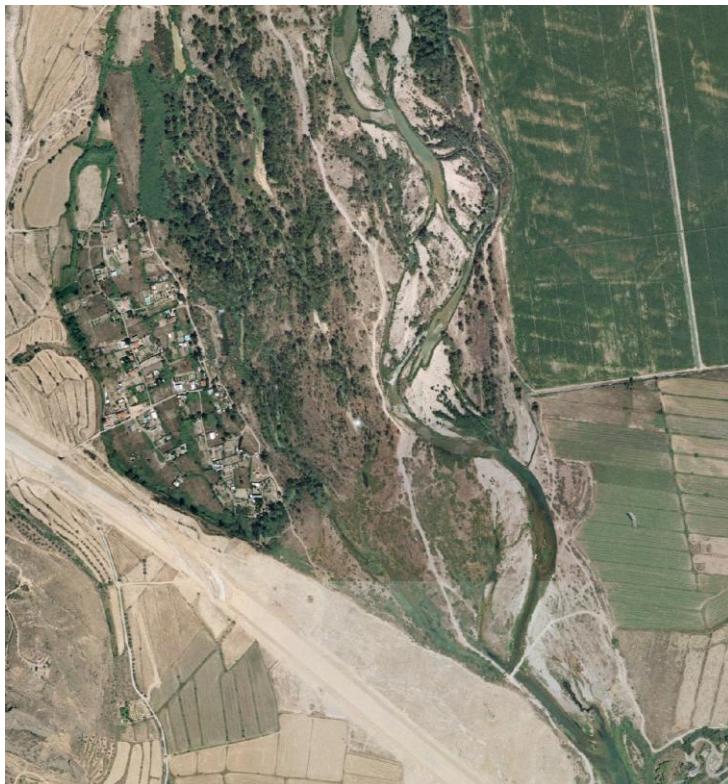
Aparecen sotos diversos y de superficie variable en el entorno de Castejón del Puente, al norte de Monzón, en general bien conservados.

Figura 55-23. Vista aérea de los sotos de Castejón del Puente.

Se aprecia como las barras no se presentan tan poco vegetadas como en masas anteriores, lo que denota una menor desconexión con el nivel freático por la menor incisión lineal del cauce. Esta mayor colonización también es indicativa del menor dinamismo de este cauce trazado.

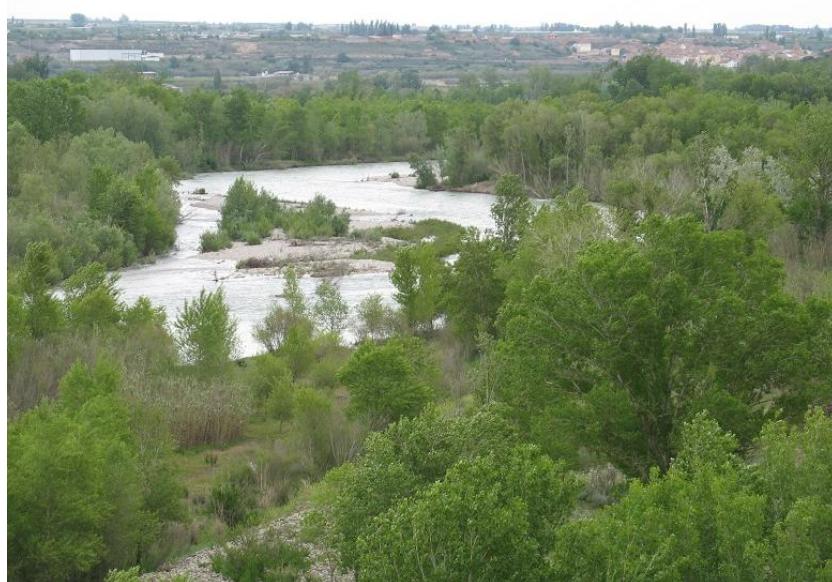
La llanura de inundación ve como su espacio se reduce de forma considerable en algunos sectores de la masa de agua, manteniéndose más amplio en otras zonas. Es frecuente apreciar el trazado de cauces antiguos que se han visto colonizados bien por cultivos o bien por vegetación colonizadora. Las defensas laterales, sin ser continuas, sí que se encuentran más cercanas al cauce que en masas anteriores, reduciendo la dinámica natural de estas zonas de llanura trenzada. Algunas pistas alteran la morfología natural de las zonas sin colonizar en la llanura de inundación.

Figura 55-31. Amplia llanura de inundación en las inmediaciones de Chalamera.

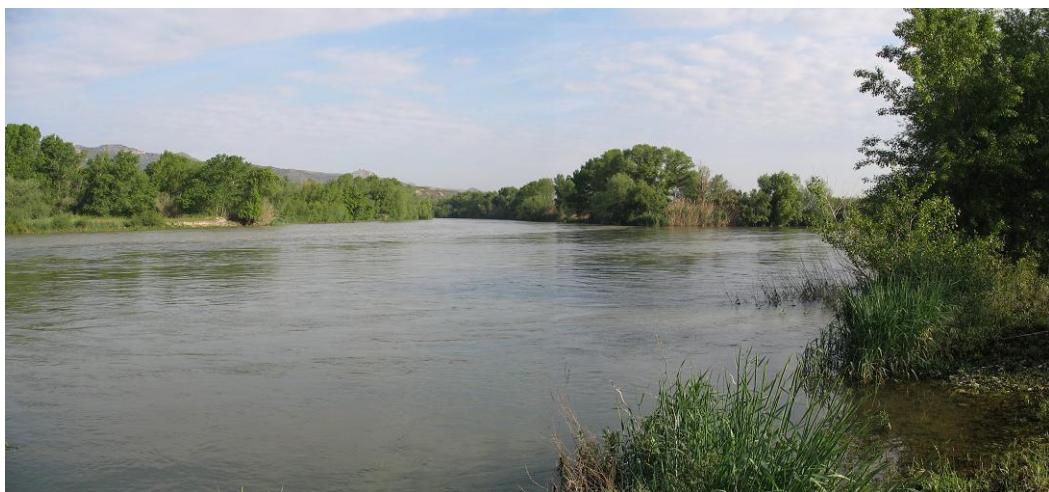
La llanura de inundación de la masa de agua presenta importantes impactos que en su conjunto suponen una clara reducción en su área. Son continuas las defensas de margen, especialmente en la margen derecha aguas arriba de Fraga, hasta con dos líneas de defensas más o menos alejadas o próximas al cauce. Una vez pasado el núcleo urbano de Fraga ambas márgenes se encuentran defendidas por importantes defensas que suelen estar coronadas por pistas forestales.

Por otra parte, la expansión urbanística de la ciudad de Fraga supuso la ocupación de importantes zonas de la llanura de inundación provocando su total alteración.

Figura 55-34. Aiguabarreig. Confluencia de los ríos Cinca y Segre.

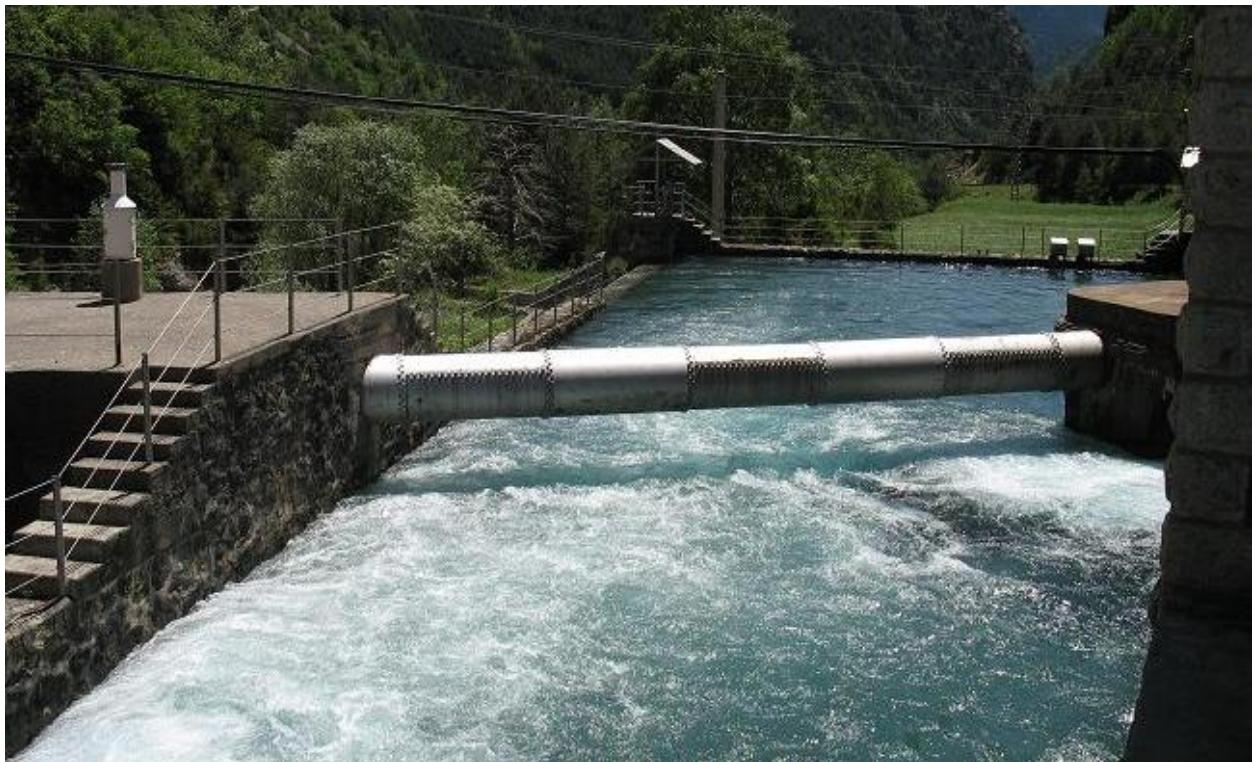
En el tramo final de la masa sí que se encuentra un sector más amplio totalmente canalizado y alterado, lo que conlleva la modificación de las riberas y del espacio que debiera ser llano de inundación, así como de los procesos erosivos del río.

Figura 55-39. Central de Barrosa.

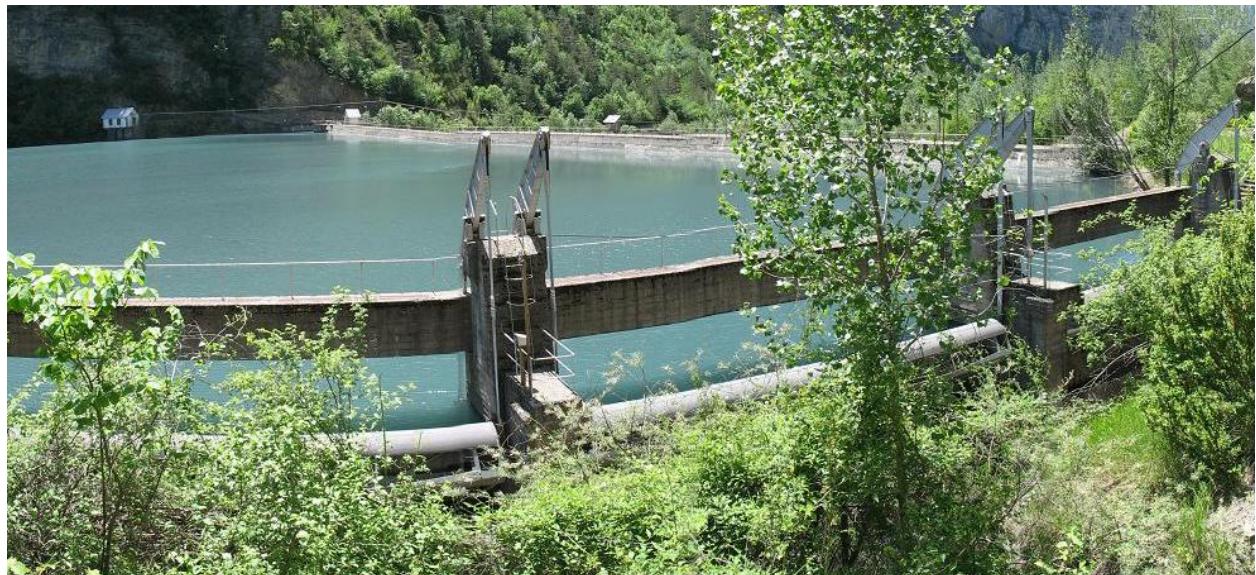
Del mismo modo, la retención de sedimentos que ejerce la presa es importante, siendo visible tanto en campo como en fotografía aérea la amplia zona colmatada aguas arriba de la compuerta, en la que se desarrolla un frondoso bosque de ribera.

La llanura de inundación presenta notables alteraciones en las cercanías a los núcleos de Plan y San Juan de Plan. En este sector se pueden observar canalizaciones mediante escolleras laterales de bloques, frecuentemente jalonadas por pistas forestales incluso asfaltadas que invaden la zona de ribera. Mediada la masa, una vez superado el cañón que se sitúa aguas abajo de la presa de Plandescún, se hace patente el importante dragado que se realizó en la década de los 90. Esta zona presenta una ampliación de cauce y acumulación de varios metros de gravas a ambos lados, formando una barrera de sedimentos que limita la movilidad. De este modo, se altera la funcionalidad de la llanura en un sector que anteriormente era trenzado y que hoy carece de dinámica al encontrarse totalmente encajado en las citadas acumulaciones laterales. La llanura de inundación, amplia en estas zonas, ha perdido por completo su funcionalidad.

Figura 55-43. Embalse de Plandescún.

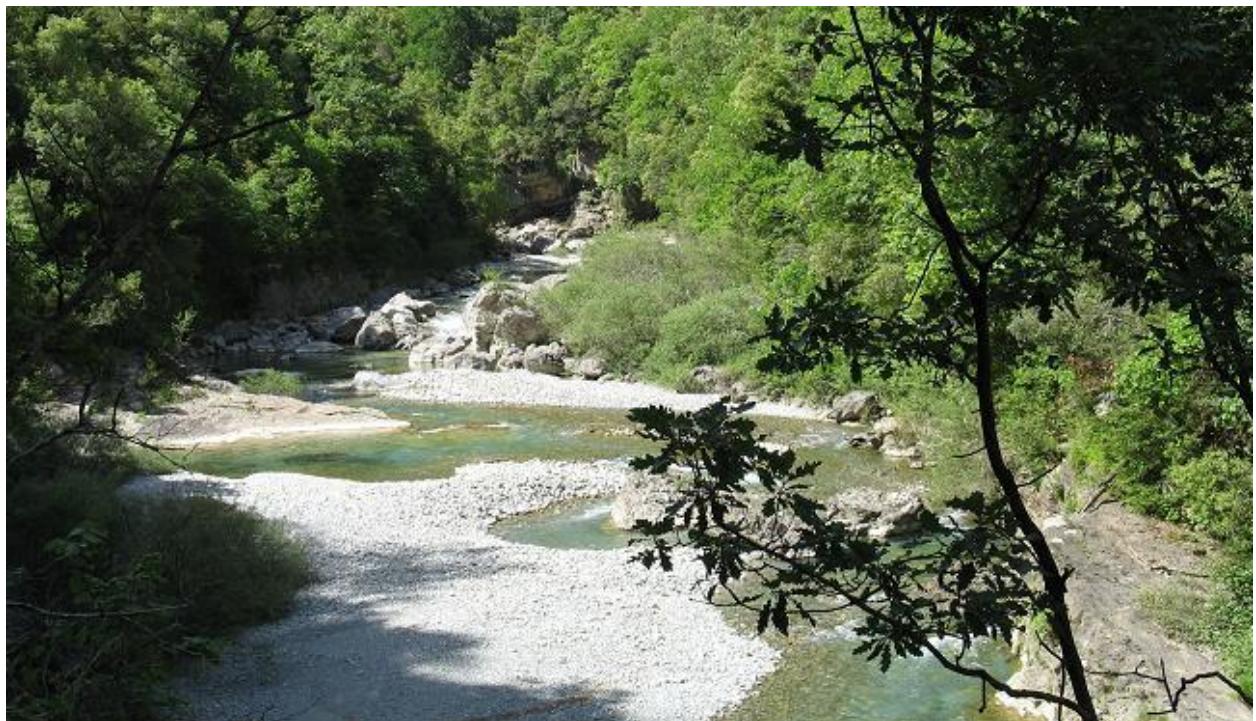
Como se ha indicado con anterioridad, no se han encontrado alteraciones ni en el volumen ni en el régimen de caudales de esta masa de agua. Los caudales líquidos y sólidos que circulan por el cauce son los acordes con los caracteres naturales de la cuenca y el valle.

La misma situación se repite en la llanura de inundación, siempre limitada de forma natural por la morfología de valle y cauce.

Figura 55-49. Cauce del río Bellós.

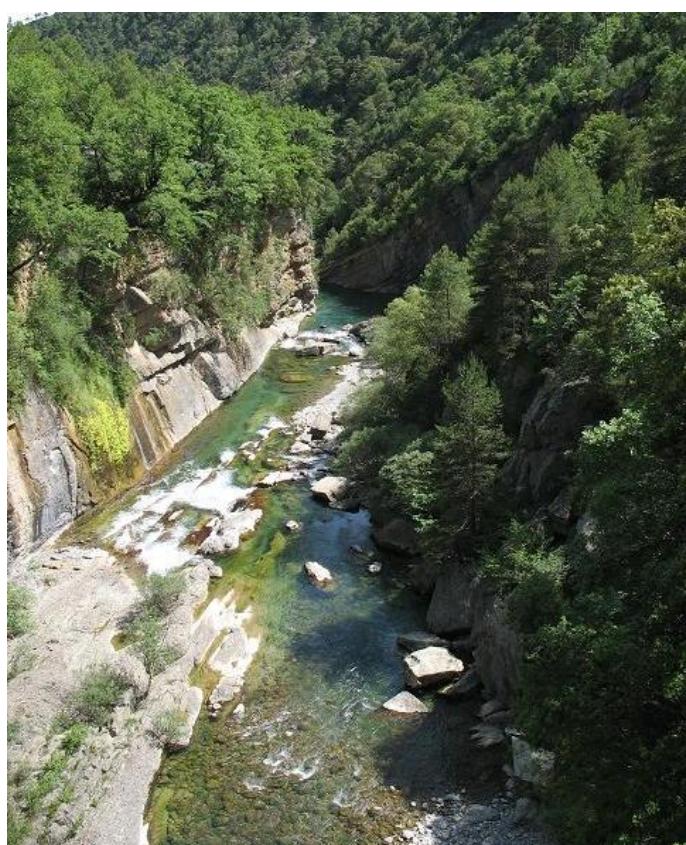
El corredor ribereño de la masa de agua del río Bellós no tiene tampoco impactos destacables. Apenas algunos senderos que circulan por el fondo del valle pueden tener una mínima influencia sobre el estado o la conectividad.

La morfología de valle y cauce impiden un mayor desarrollo del corredor. Éste se encuentra muy limitado, enlazando frecuentemente con la propia vegetación de ladera de forma totalmente natural.

Figura 55-50. Corredor ribereño libre de impactos en el cauce encajado del río Bellós.

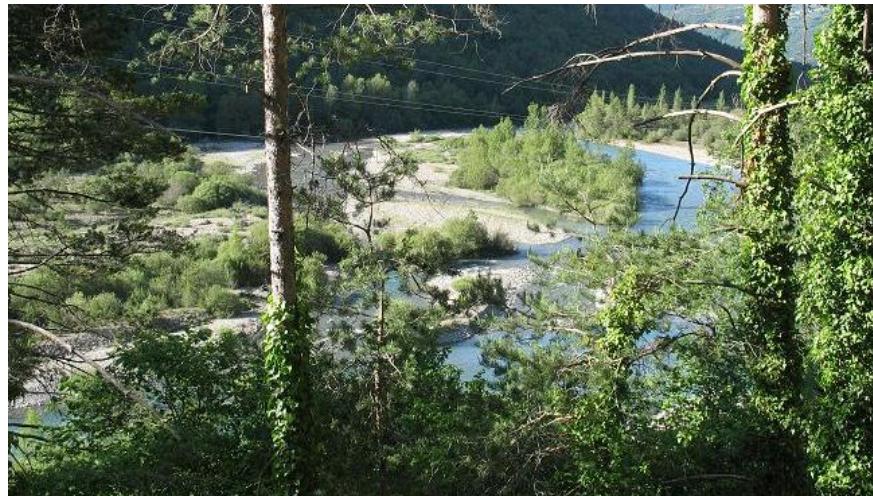
Figura 55-53. Cauce trenzado del río Ara en Planduviar.

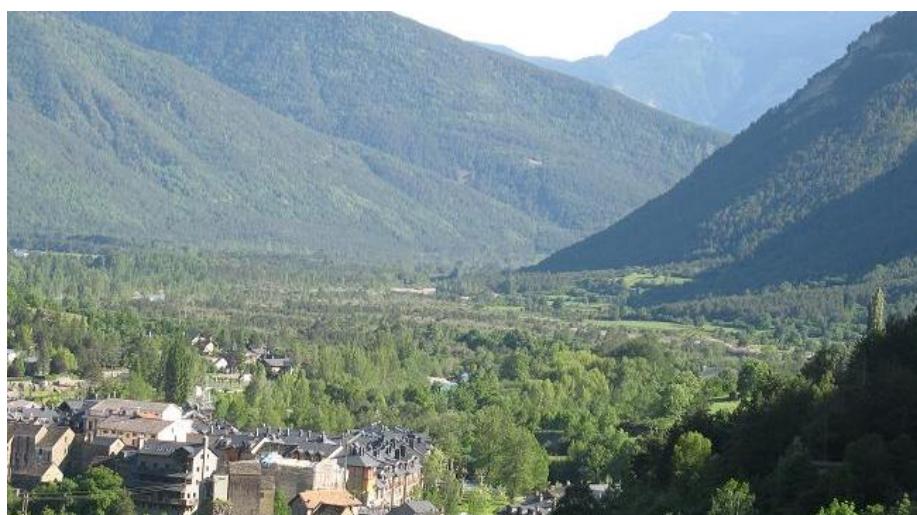
En el tercero de los apartados que componen esta parte del índice IHG sí que se observan puntuales alteraciones. Son destacables las defensas, que de forma local se convierten en canalizaciones totales, que sufre el río a su paso por la localidad de Broto. Estas defensas tienen continuidad aguas abajo con sistemas menos elaborados de escolleras con acumulaciones de material del lecho. Todas estas defensas limitan la capacidad de movimiento y desbordamiento del cauce, haciendo que parte de éste quede estabilizado, sin movilidad y se simplifique su trazado.

Figura 55-54. Llanura de inundación del río Ara en Planduviar.

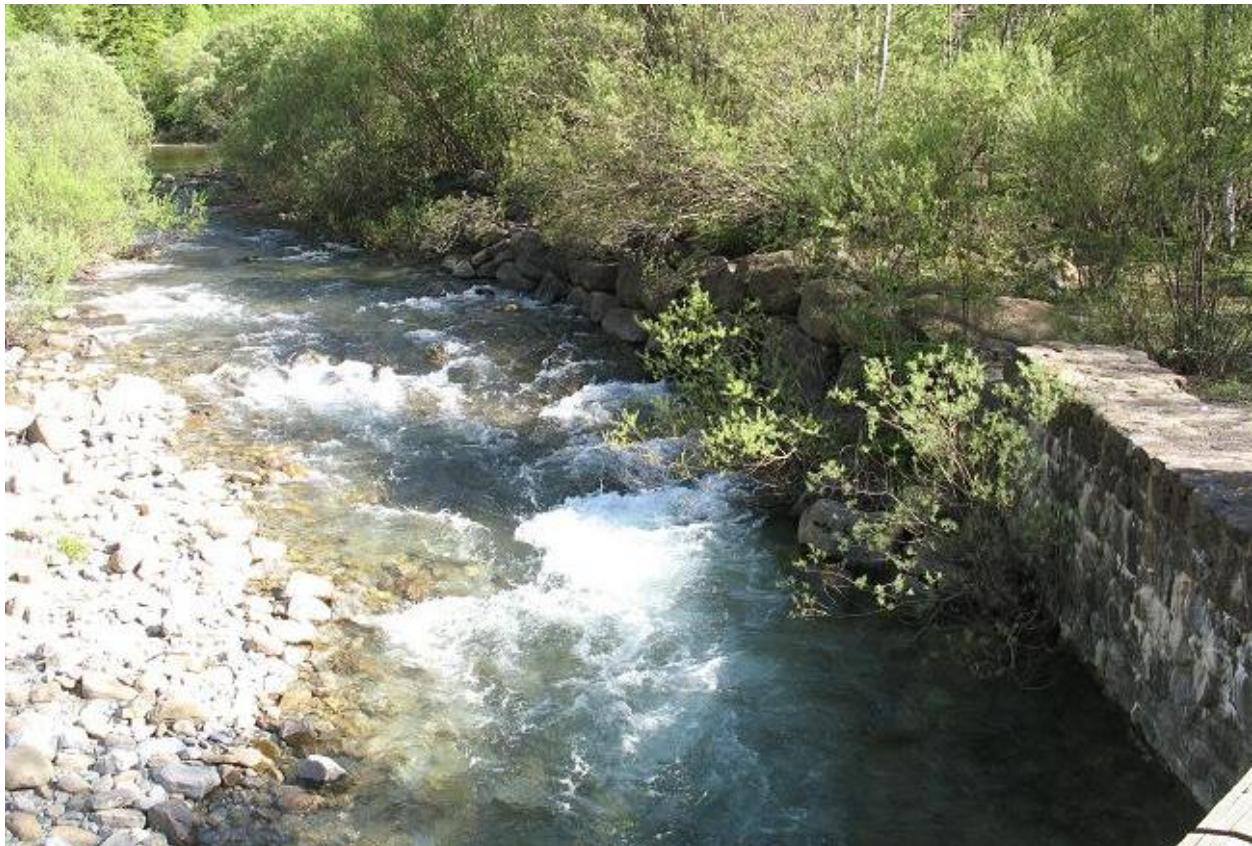
Al igual que en la cuenca, el cauce del río también se encuentra ausente de impactos. Sólo se observan algunos movimientos de materiales en el sector de "La Pradera" y algún estrechamiento muy puntual en algunos puentes senderistas que atraviesan al cauce. En la zona alta, desde el entorno conocido como las Gradas de Soaso, el camino que sube por el fondo del valle se encuentra modificado para favorecer el senderismo. La parte final está empedrada y hay tres pequeños puentes que afectan a barrancos laterales que afluyen al cauce del río Arazas, si bien no tienen apenas relevancia en la calidad del cauce.

Figura 55-62. Río Arazas aguas abajo de "La Pradera" de Ordesa.

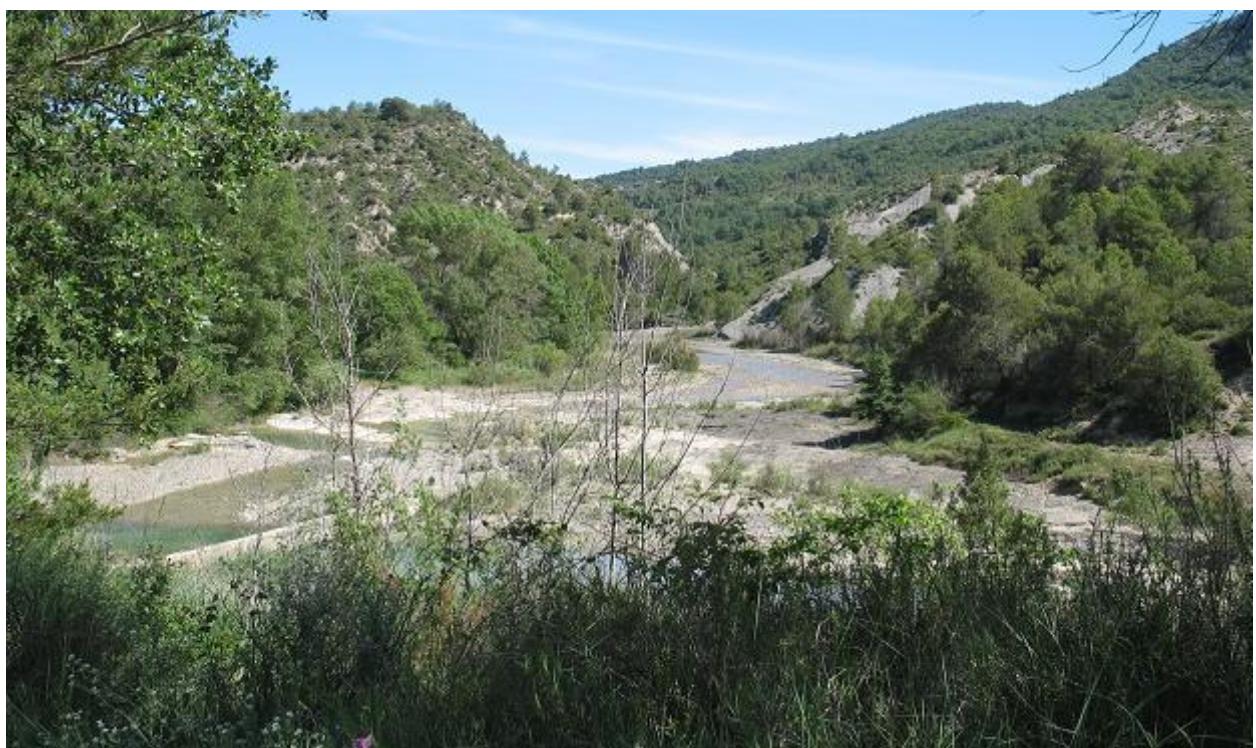
Por otro lado, son importantes los restos de dragados en la zona baja del cauce, donde éste adquiere una morfología meandriforme con barras y ligeramente trenzada, frente a la morfología en "V" y de cauce simple del tramo superior. Son visibles todavía los restos de los dragados y extracciones de áridos, así como las acumulaciones laterales que el sistema no ha sido capaz de movilizar.

Figura 55-66. Trazado sinuoso del río Susía en la parte baja.

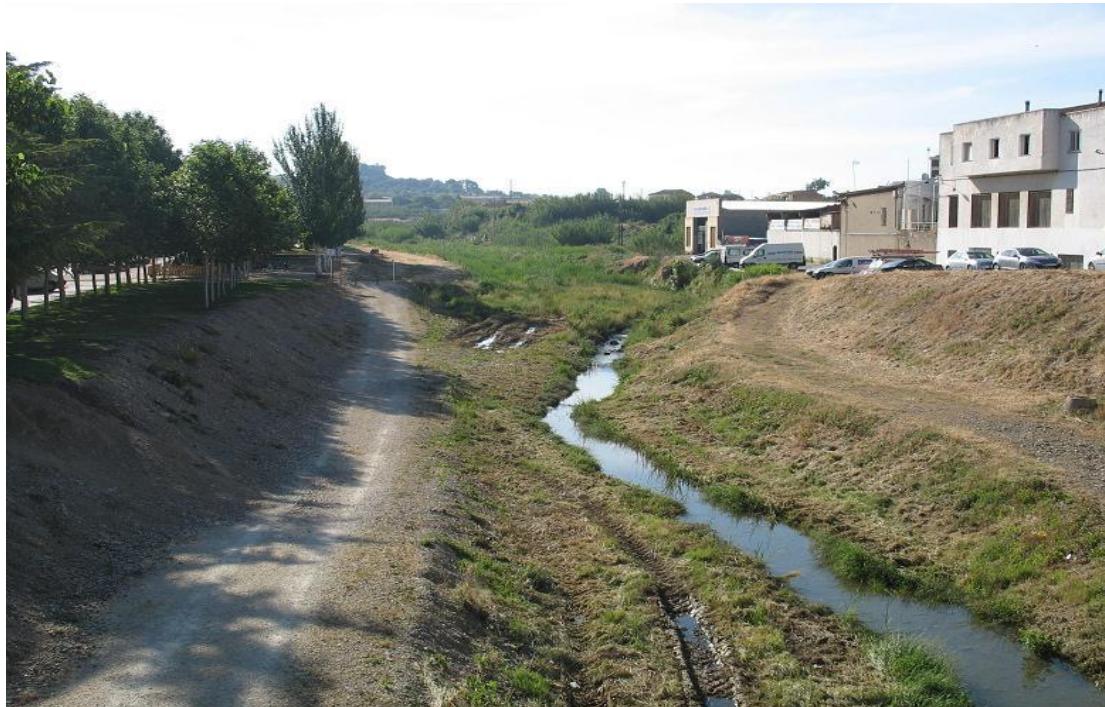
Figura 55-69. Río Sosa aguas arriba de la canalización de Monzón.

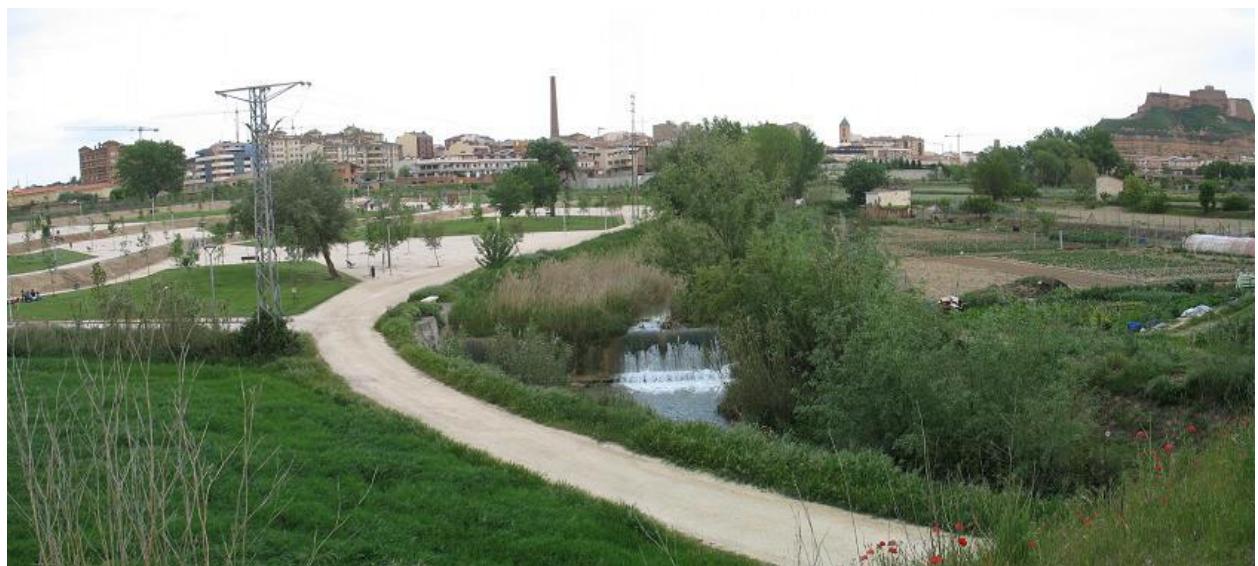
En general, se presenta una buena parte del río en la que la ausencia del corredor puede calificarse como natural, si bien en la zona baja los impactos son mucho más frecuentes. También hay que destacar que la presencia de caminos, algunos vertederos y la propia canalización de Monzón inciden negativamente en la estructura y conectividad del corredor ribereño.

Figura 55-71. Río Sosa aguas abajo de Monzón próximo a su desembocadura.

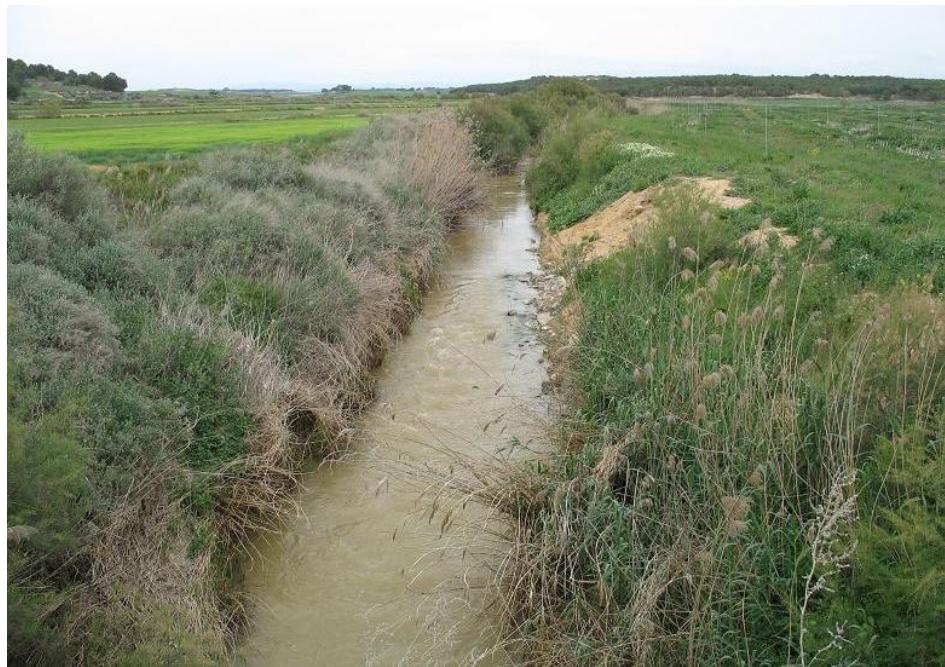
Como se ha comentado anteriormente, los usos de la cuenca y su reflejo en el paso de canales y acequias han supuesto la adaptación del cauce a los mismos, regularizando y alterando de forma muy evidente su trazado en planta, habitualmente rectilíneo.

Tanto las márgenes como el lecho muestran evidencias de su regularización y modificación. Son muy escasas las zonas con algún tipo de dinamismo.

Figura 55-74. Cauce del barranco de Tamarite.

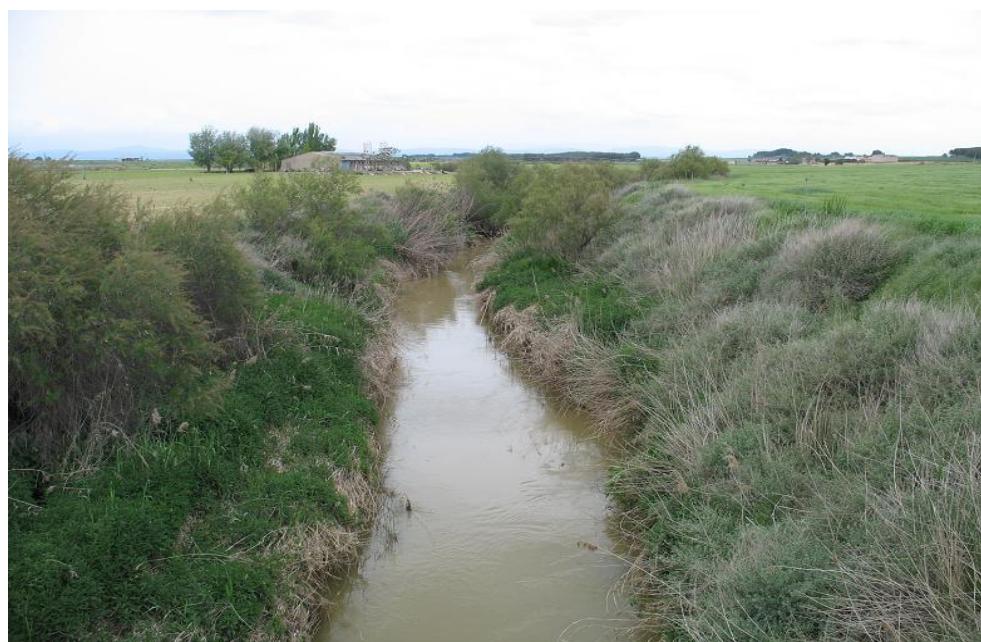
La presencia de zonas de ribera es testimonial. Sólo de forma muy puntual algunos ejemplares arbóreos se encuentran adosados al estrecho cauce del barranco. Lo más habitual es la presencia de una tupida capa de vegetación herbácea que tapiza los taludes de las márgenes regularizadas del barranco. En ocasiones, el mantenimiento con limpieza de estas zonas de taludes conlleva la desaparición, también, de la vegetación herbácea.

Figura 55-75. Vegetación herbácea y arbustiva en los taludes del cauce del barranco de Tamarite.

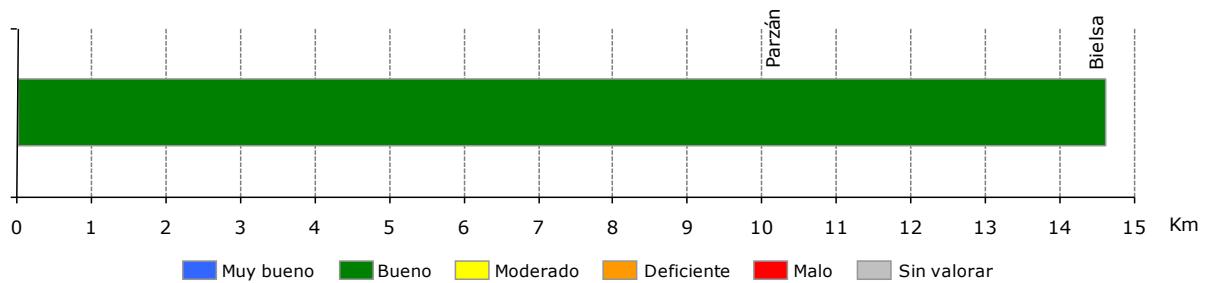
El río Barrosa es el primer afluente del Cinca que cuenta con una valoración según el índice IHG. Consta de una única masa de agua de más de 14 km que presenta un estado bueno según la valoración realizada (66 puntos sobre 90). El apartado de calidad funcional del sistema se encuentra afectado por ningún azud de derivación de canales hidroeléctricos.

En la zona baja la construcción de defensas afecta directamente a la componente de "funcionalidad de la llanura de inundación", restándole naturalidad. En la calidad del cauce, los impactos principales afectan a la "continuidad y naturalidad del lecho y de los procesos longitudinales y verticales" y son puentes, algún vado y algún azud. En cuanto a la calidad de las riberas, éstas se encuentran muy bien y sólo se han modificado en las zonas cercanas a los núcleos de población, como Bielsa o Parzán.

Figura 55-78. Esquema de valoración hidrogeomorfológica de la masa de agua del río Barrosa.

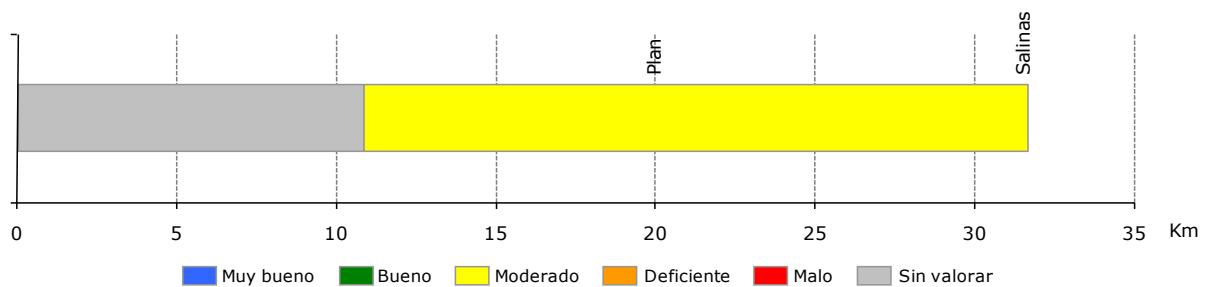
El río Cinqueta consta de dos masas de agua, de las cuales se ha valorado la inferior, de más de 20 km de longitud, obteniendo una puntuación de 49 sobre 90. La calidad funcional del sistema se ve afectada por la presencia del embalse de Plandescún que, junto con otras obras de ingeniería como motas en la zona baja, reducen la puntuación de este apartado, especialmente en la componente de la "funcionalidad de la llanura de inundación". En el apartado de calidad del cauce, las rectificaciones y modificaciones de la llanura de inundación y del lecho fluvial en la zona de Saravillo y en los núcleos de Plan y San Juan de Plan afectan claramente a la "continuidad y naturalidad del lecho y de los procesos longitudinales y verticales". En el apartado de calidad de las riberas las afecciones más graves se dan en la "estructura, naturalidad y conectividad transversal", especialmente en las áreas urbanas de los ya mencionados núcleos de Plan y San Juan de Plan.

Figura 55-79. Esquema de valoración hidrogeomorfológica de las masas de agua del río Cinqueta.

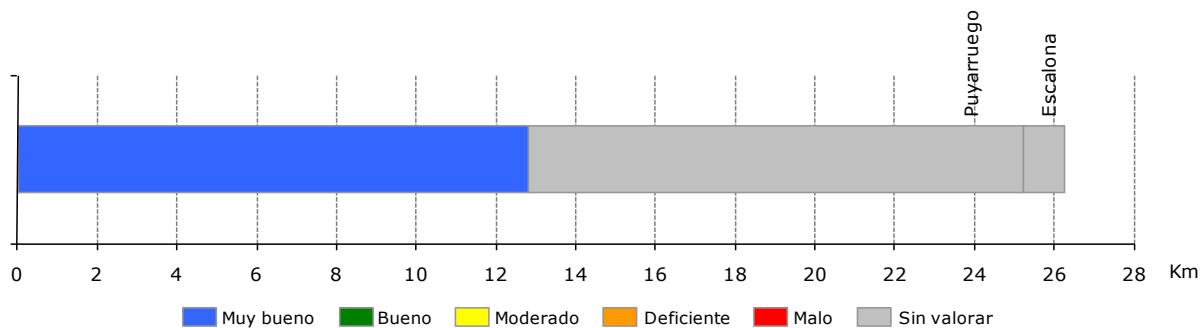
El río Bellós se divide en tres masas de agua, de las cuales se ha valorado la primera. Esta masa de agua ha obtenido la máxima puntuación de 90 puntos. Toda la masa discurre por el Parque Nacional de Ordesa y Monte Perdido y, por tanto, su conservación es máxima. Senderos y alguna pasarela o puente peatonal son las afecciones que se pueden encontrar, pero la naturaleza de río encajado en cañón favorece la ausencia de modificaciones en esta masa de agua.

Figura 55-80. Esquema de valoración hidrogeomorfológica de las masas de agua del río Bellós.

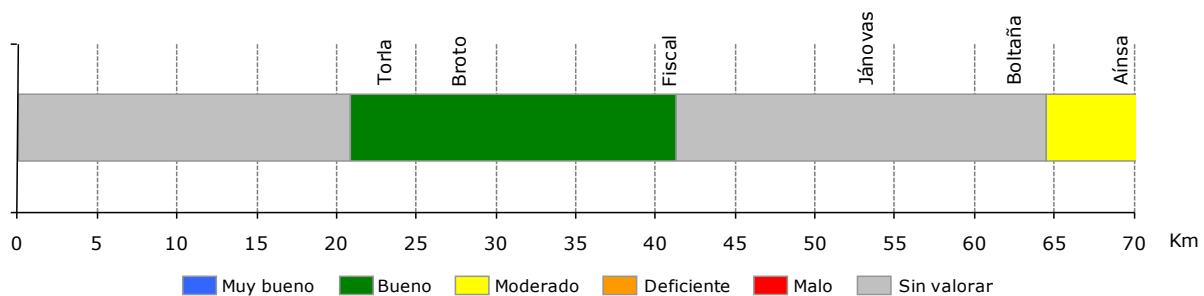
El río Ara consta de 4 masas de agua en sus 70 km de longitud, con valoración en la segunda y cuarta masas de agua. La primera de las masas valoradas tiene una puntuación de 70 sobre un máximo de 90, lo que la sitúa en el intervalo de calidad hidrogeomorfológica buena. Los tres apartados de la ficha tienen puntuaciones altas y destaca la "*naturalidad del régimen de caudales*" con un 10 sobre 10. Las afecciones en la calidad del cauce se localizan en los entornos de Torla, Broto y Fiscal, con pequeñas canalizaciones y algún rectificado en el cauce en la zona de Planduviar. La calidad de las riberas es buena en su conjunto, estando más penalizadas en la componente de la "*estructura, naturalidad y conectividad transversal*".

Figura 55-81. Esquema de valoración hidrogeomorfológica de las masas de agua del río Ara.

La última masa de agua valorada en este curso de agua es la que discurre aguas abajo de Boltaña y llega hasta la desembocadura en el Cinca. Su valoración arroja una puntuación de 55 sobre 90. Lo más alterado es la calidad del cauce, dado que gran parte de la masa se encuentra modificada en las márgenes con escolleras de gran tamaño. Estas obras afectan directamente a las componentes de la "*naturalidad del trazado y de la*

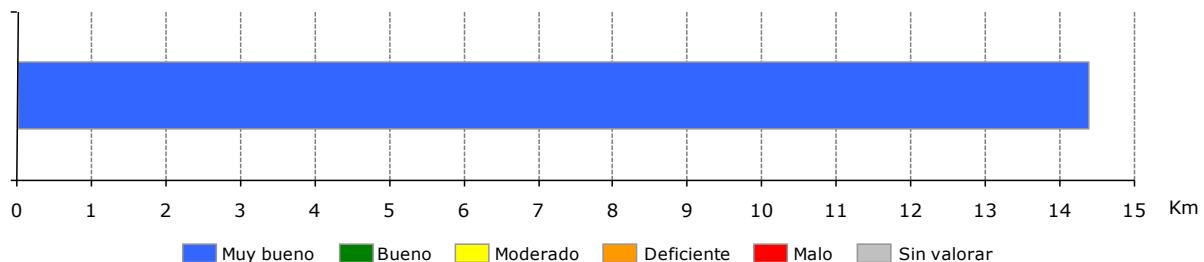
El río Arazas, afluente del Ara, tiene una puntuación muy elevada, de 85 puntos sobre el máximo de 90. Este río discurre en gran parte por el interior del Parque Nacional de Ordesa y Monte Perdido, por lo que los impactos son escasos y muy limitados. Las alteraciones se limitan a la zona conocida como "la pradera de Ordesa", que es donde se han detectado acumulaciones en las márgenes y alguna defensa puntual de puentes peatonales.

Figura 55-82. Esquema de valoración hidrogeomorfológica de la masa de agua del río Arazas.

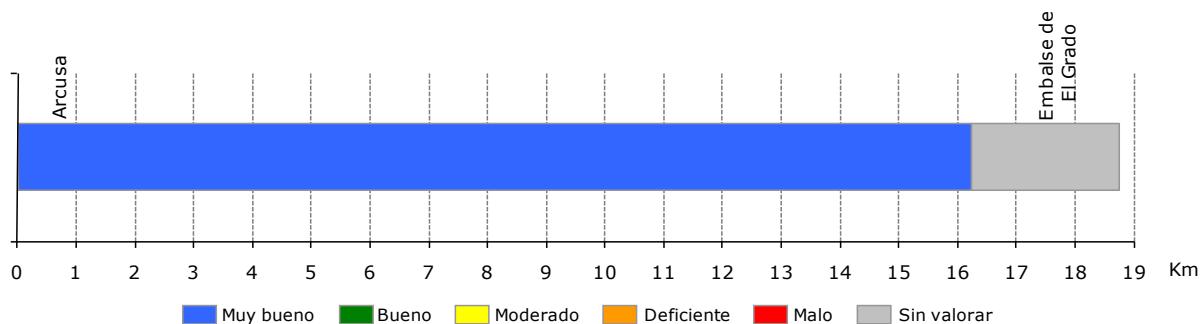
El río Susía consta de dos masas de agua, de las cuales se ha valorado la primera de ellas, de más de 16 km de longitud y que ha obtenido una puntuación de 79 puntos sobre un máximo de 90. La cuenca se encuentra poco antropizada, al igual que el propio curso del río. Pequeñas afecciones de tipo local son las que reducen ligeramente la puntuación de las componentes de la valoración. Destacan por su máxima naturalidad las componentes de "*naturalidad del régimen de caudal*" y "*disponibilidad y movilidad de sedimentos*" dentro del apartado de calidad funcional del sistema y la "*naturalidad del trazado y de la morfología en planta*" en el apartado de calidad del cauce. La calidad de las riberas tan solo presenta alteraciones leves y se encuentra en muy buen estado.

Figura 55-83. Esquema de valoración hidrogeomorfológica de las masas de agua del río Susía.

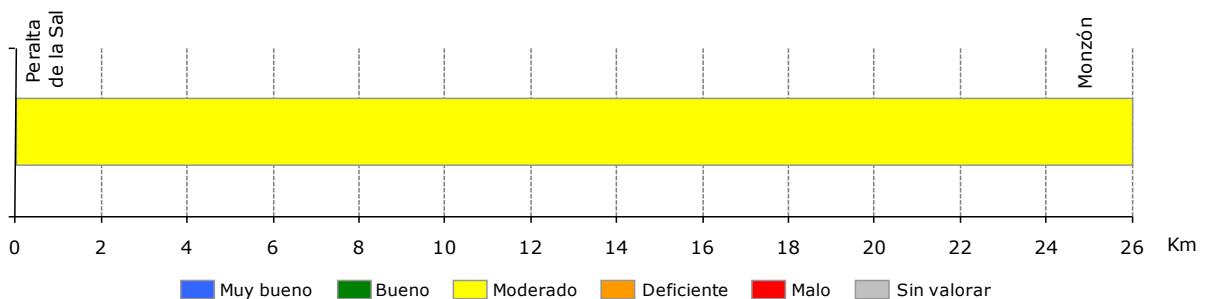
Figura 55-84. Esquema de valoración hidrogeomorfológica de la masa de agua del río Sosa.

El río Sosa consta de una única masa de agua de 26 km de longitud que ha obtenido una puntuación de 48 sobre 90, lo que la sitúa en el intervalo de calidad moderada. La elevada longitud de la masa, unido a la variación en las tipologías de cauce que se pueden encontrar en este río hace que su valoración sea algo complicada. En la calidad funcional del sistema, las afecciones se centran en la "*funcionalidad de la llanura de inundación*". En el apartado de la calidad del cauce es donde se localizan las afecciones más graves, favorecidas en parte por la tipología de rambla que presenta parte del trazado y que permite el uso del cauce como vía de tránsito, los vados y las afecciones sobre el lecho fluvial. En cuanto a la calidad de las riberas, la explotación agraria de las márgenes, unido a la canalización en las zonas bajas, reduce la puntuación, especialmente en la "*estructura, naturalidad y conectividad transversal*".

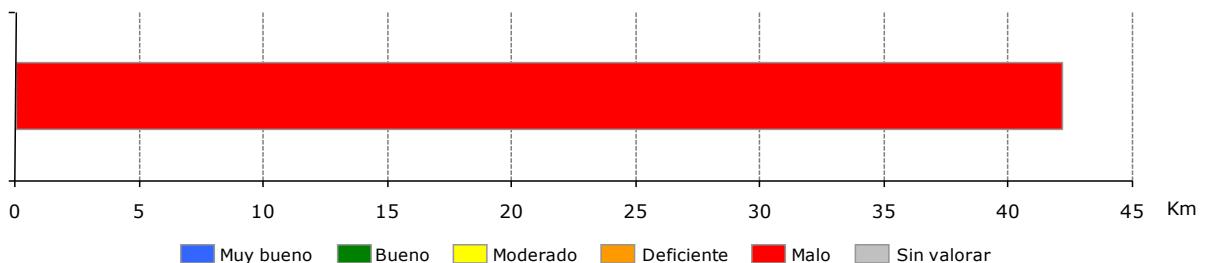
Figura 55-85. Esquema de valoración hidrogeomorfológica de la masa de agua del barranco de Tamarite.

El barranco de Tamarite es el último afluente valorado de esta subcuenca. También es el que peor estado hidrogeomorfológico tiene, con una puntuación de 14 sobre un máximo de 90, lo que resulta en un estado malo. Los tres apartados de la valoración están gravemente alterados por los diferentes impactos. Sin duda, destacan, por obtener valor 0 sobre 10, las componentes de la "*naturalidad del trazado y de la morfología en planta*" y de la "*naturalidad de las márgenes y de la movilidad lateral*". La zona de canalización a su paso por Monzón es una alteración total de la calidad del cauce y de las riberas. El apartado de calidad de las riberas tiene una valoración global de 3 sobre un máximo de 30.

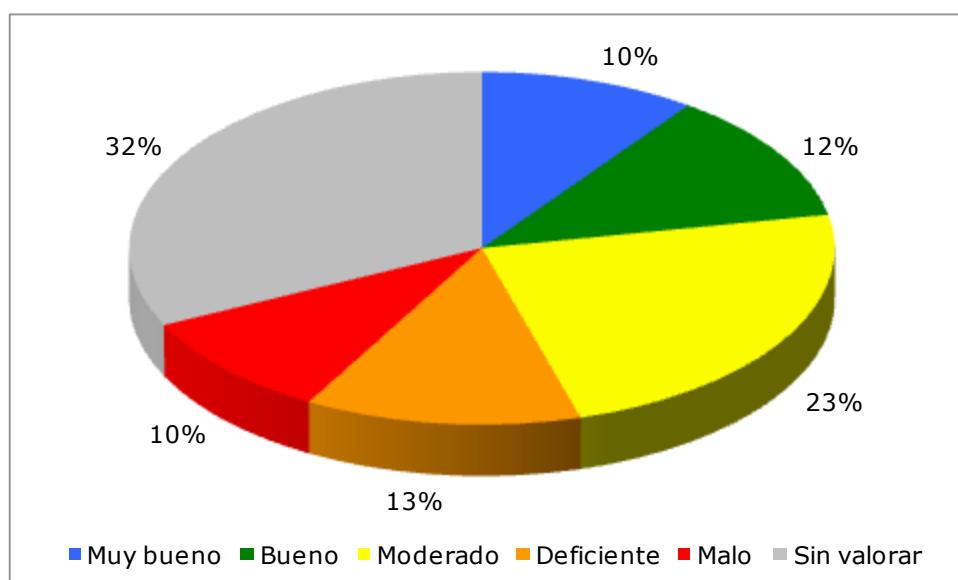
Figura 55-86. Gráfico de valoración a nivel de subcuenca.

Como se observa en la Figura 55-86, en la subcuenca del río Cinca se incluyen masas de agua con valoración hidrogeomorfológica en las cinco categorías, desde las zonas muy buenas de los ríos Bellós, Arazas y Susía hasta las deficientes y malas del barranco de Tamarite y los tramos bajos del Cinca.

Hay un 32% de la subcuenca que no tiene valoración. Se puede destacar la importancia de las masas en estado bueno o muy bueno, que representan el 22% de la longitud total (aproximadamente unos 95 km). Por otro lado, este porcentaje es prácticamente igual que el de la longitud en estado deficiente o malo (97 km).
