CONFEDERACIÓN
HIDROGRÁFICA
DEL EBRO
COMISARÍA DE AGUAS

ESTUDIO DE LA CALIDAD ECOLÓGICA INTEGRAL DE LOS TRAMOS FLUVIALES MÁS IMPORTANTES DEL RÍO CINCA

RÍO CINCA Atlas del río

Vol. III

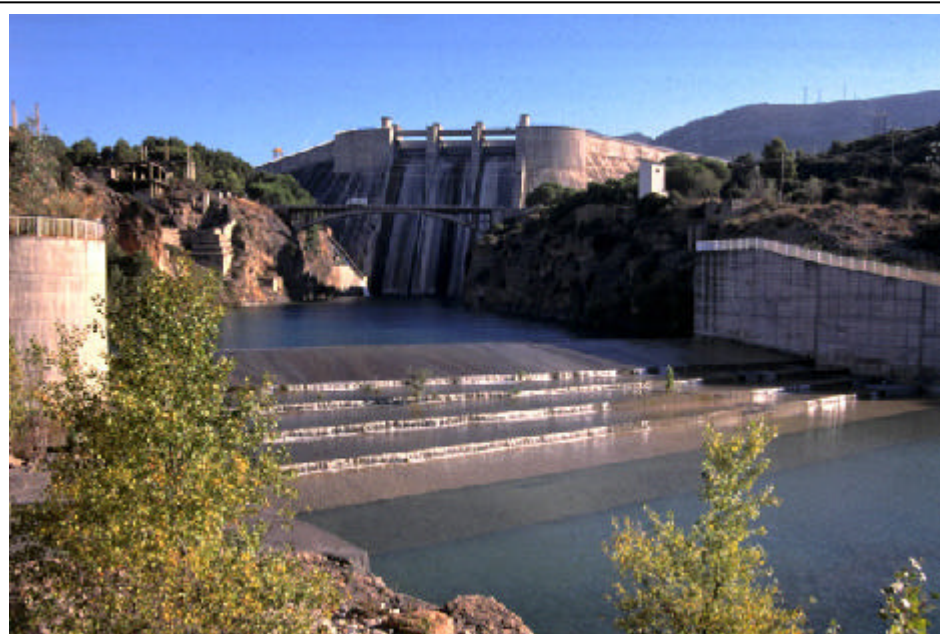
Foto 1.- Azud escalonado que disipa la fuerza del agua que sale de la presa de El Grado I. Al fondo se ve el puente de hormigón de un solo arco a gran altura sobre el agua embalsada y los aliviaderos con compuerta de la presa.

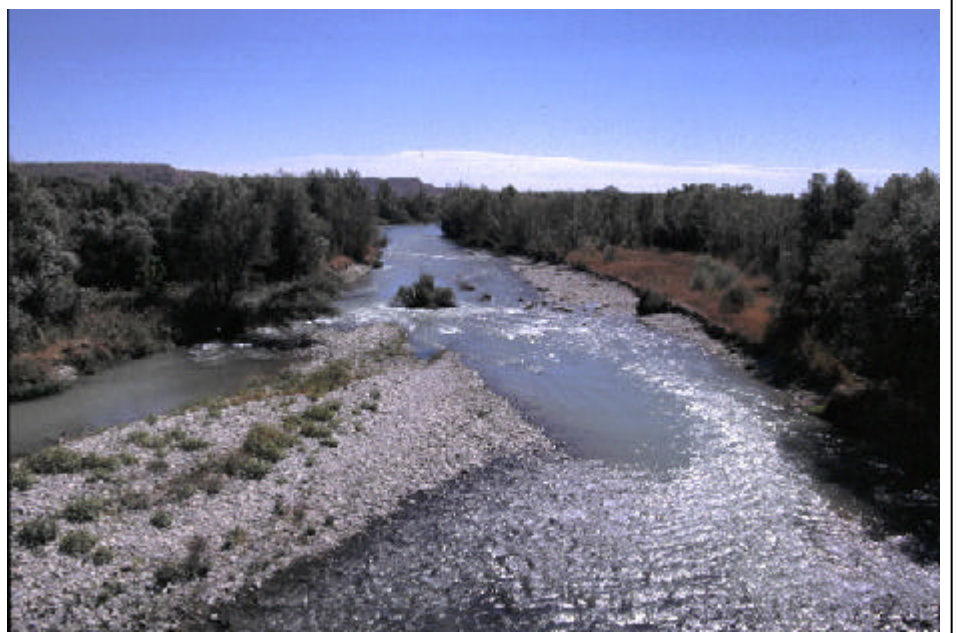
Foto 1.- Aspecto del cauce del Cinca aguas abajo de Monzón. Cantos y gravas son el sustrato dominante por los que fluye el agua, muchas veces con la vena diversificada.

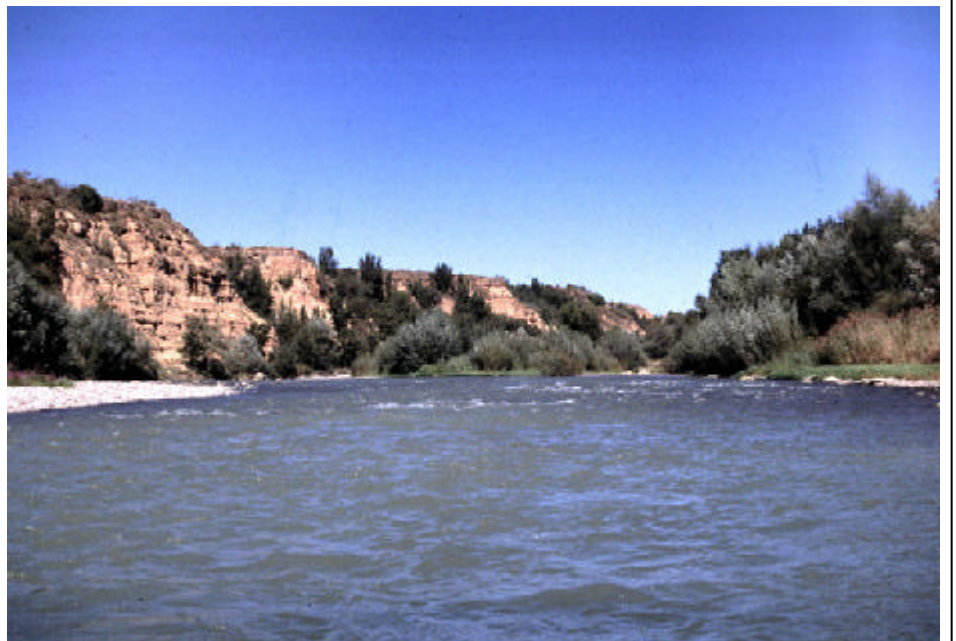
Foto 2.- Zona de rápidos con diferentes venas de agua. La vegetación de ribera está bastante desarrollada y combinada con acantilados arcillosos que enriquecen la zona ribereña.

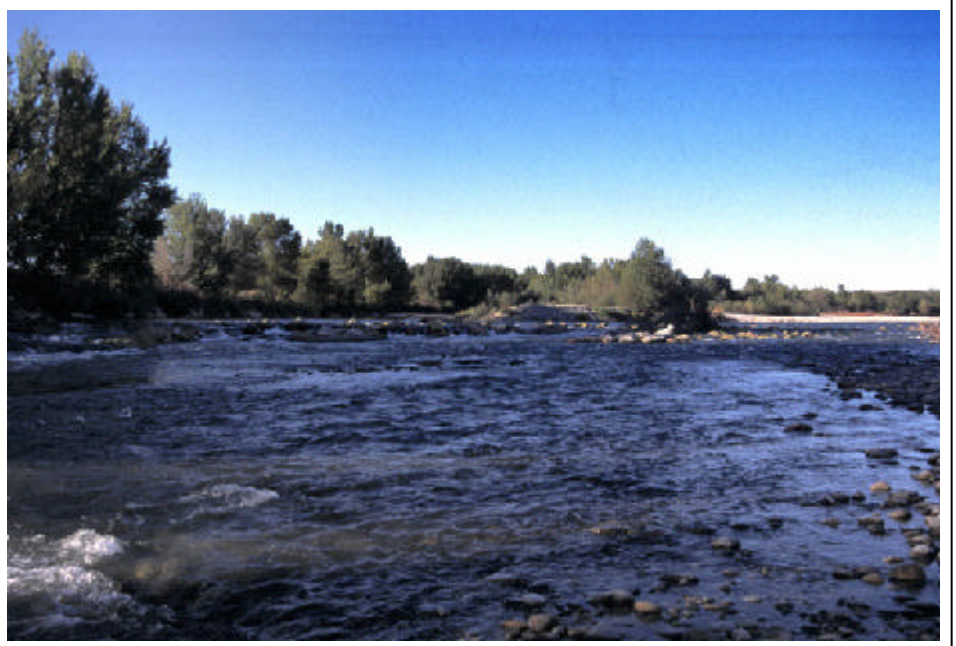
Foto 3.- Resalte de roca madre que aflora en superficie, creando un desnivel de 0,5 m de altura. En este sector el cauce es muy abierto y la vegetación de ribera no es tan densa.

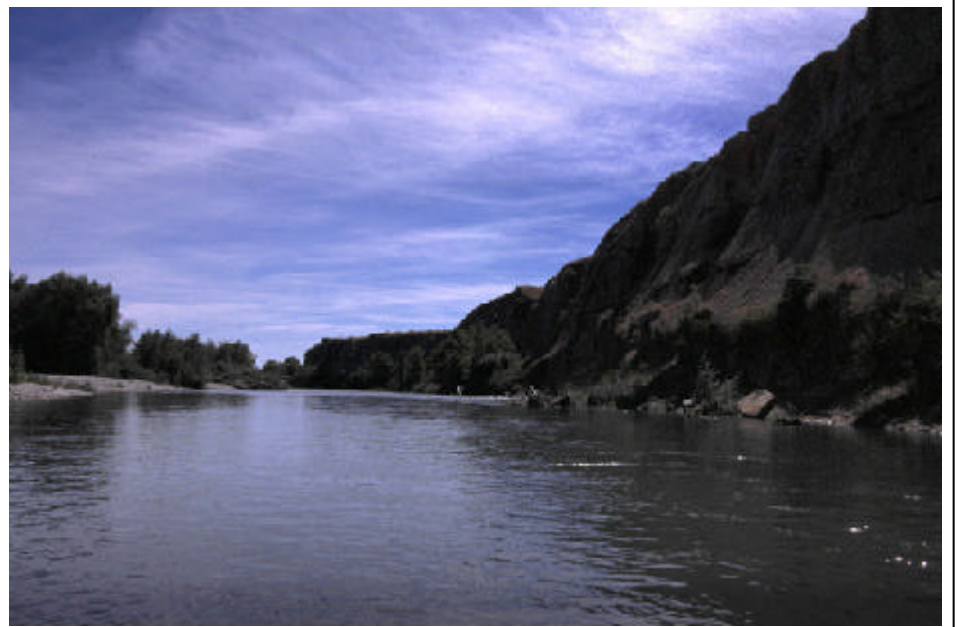
Foto 1.- En los meandros situados en el margen derecho de la llanura fluvial, el cauce se acerca a los contrafuertes arcillosos, proporcionando variedad de hábitats al sistema.

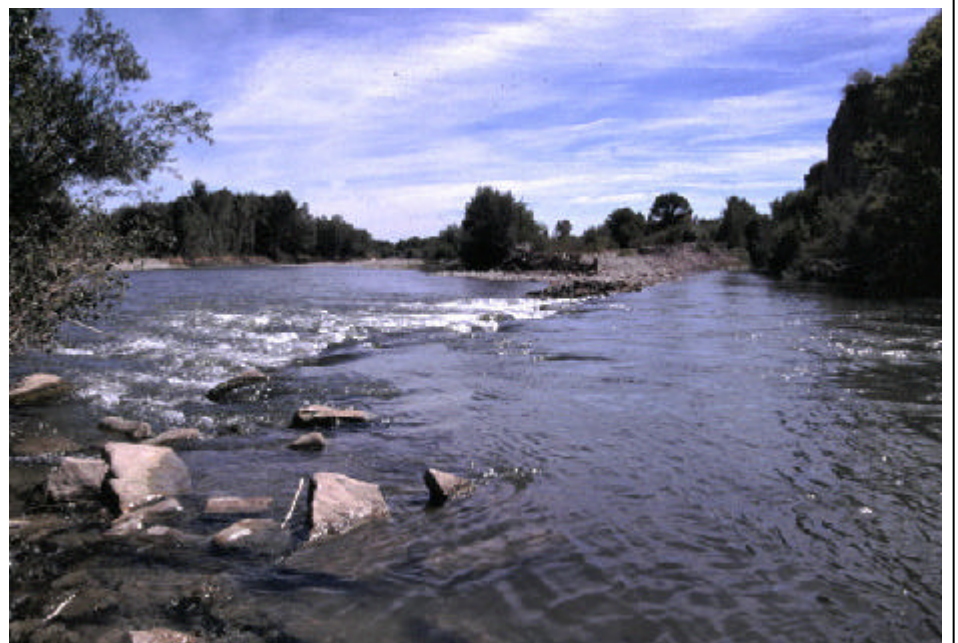
Foto 2.- Azud de piedras acumuladas en el cauce para la desviación de una parte del caudal hacia un canal en el margen derecho.

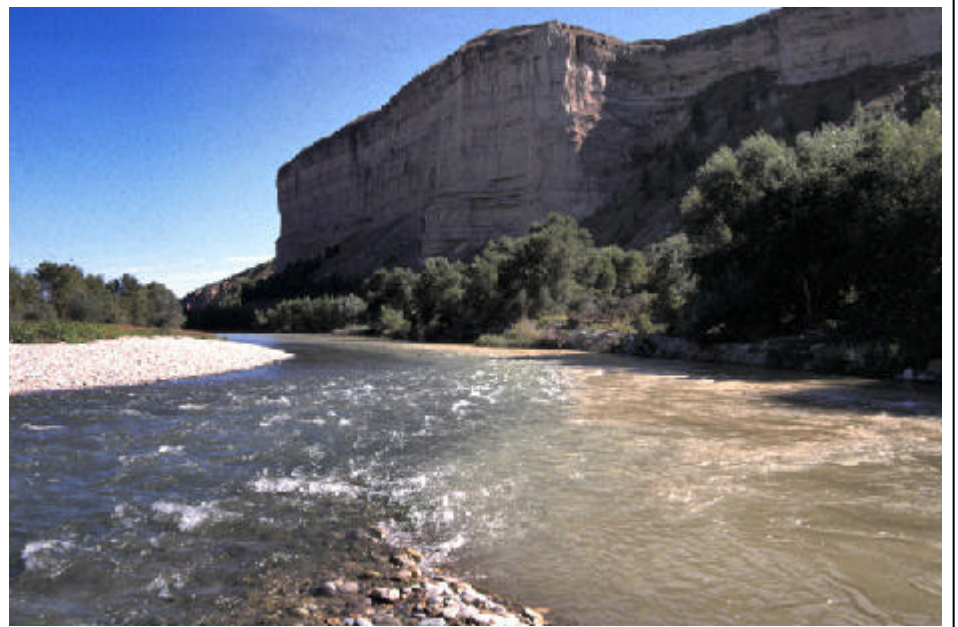
Foto 1.- Zona de unión entre los ríos Cinca (izquierda) y Alcanadre (derecha). La elevada turbidez de las aguas del Alcanadre enturbian definitivamente las aguas del Cinca, que hasta este punto han conservado un cierto grado de transparencia.

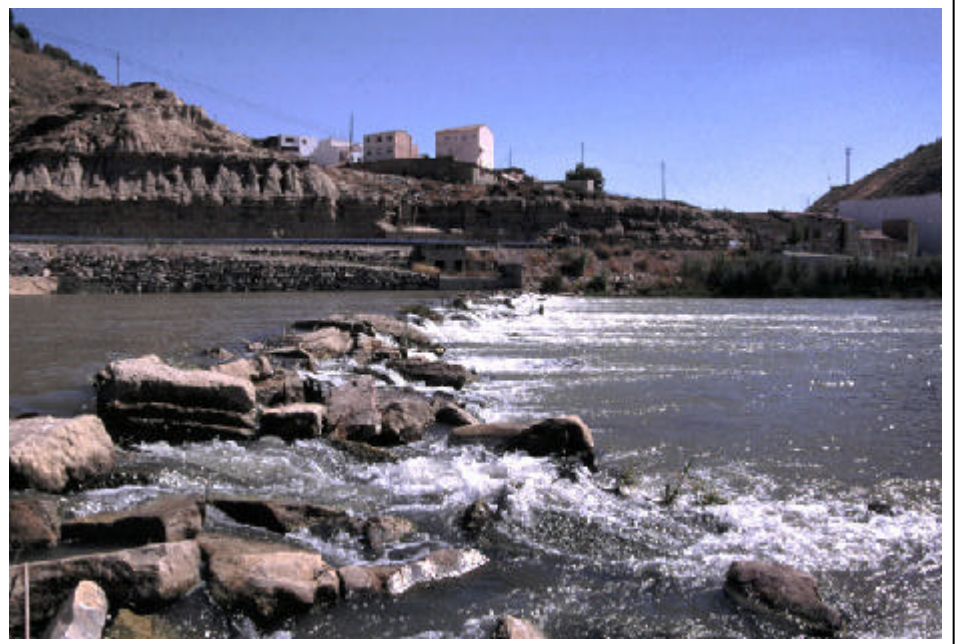
Foto 3.- Azud de 1 m de desnivel construido con grandes bloques de piedra, antes de la población de Fraga.

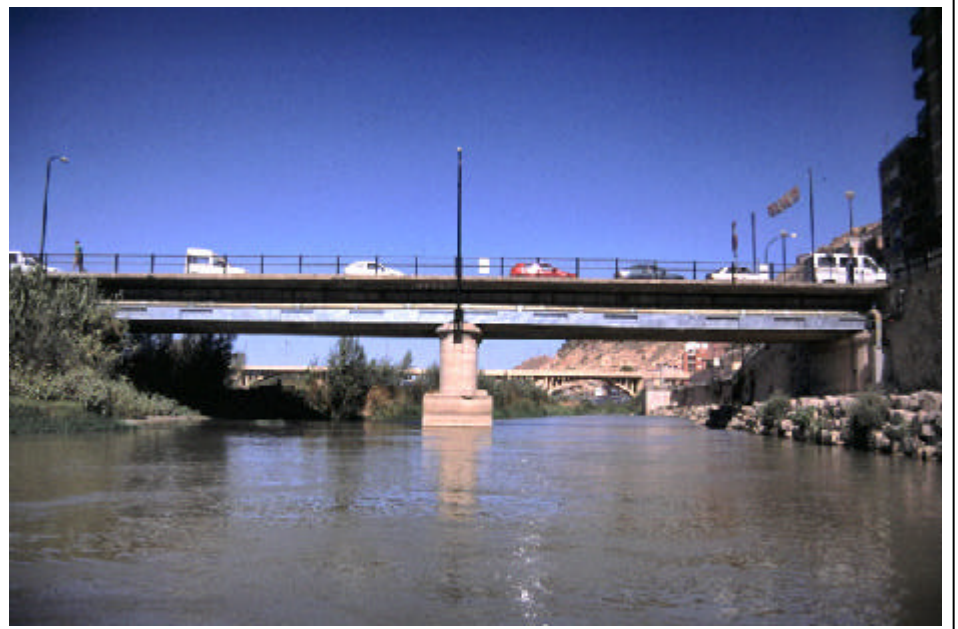
Foto 1.- Puente de pilas y vigas de hormigón situado en Fraga. Comunica los diferentes barrios de la ciudad y soporta un gran volumen de tráfico. Ambos márgenes fluviales están protegidos por muros de piedra y hormigón a lo largo de la zona urbana.

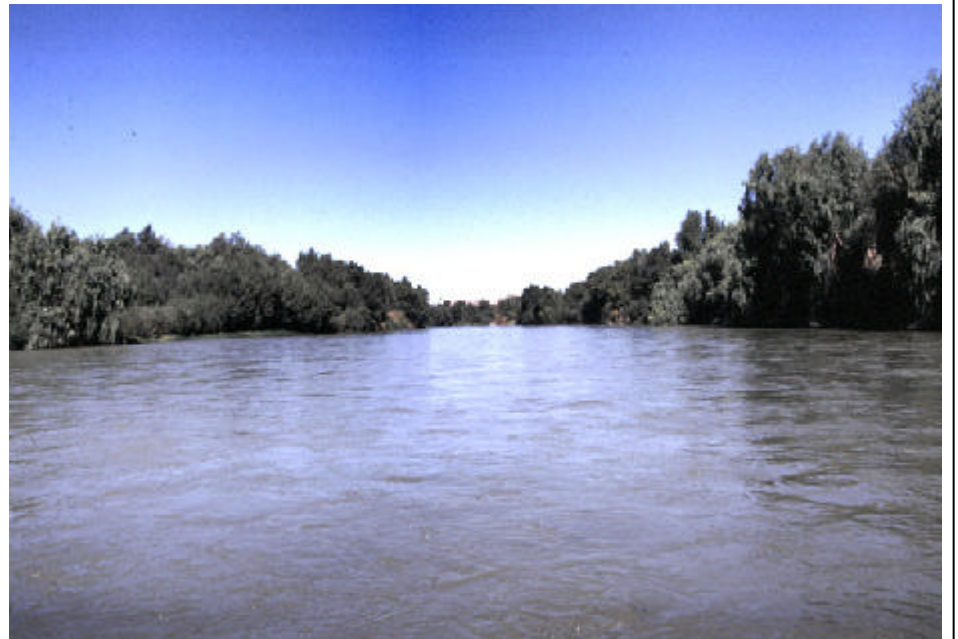
Foto 2.- Aguas abajo de Fraga el Cinca está constituido por un solo canal uniforme con mucha vegetación de ribera.

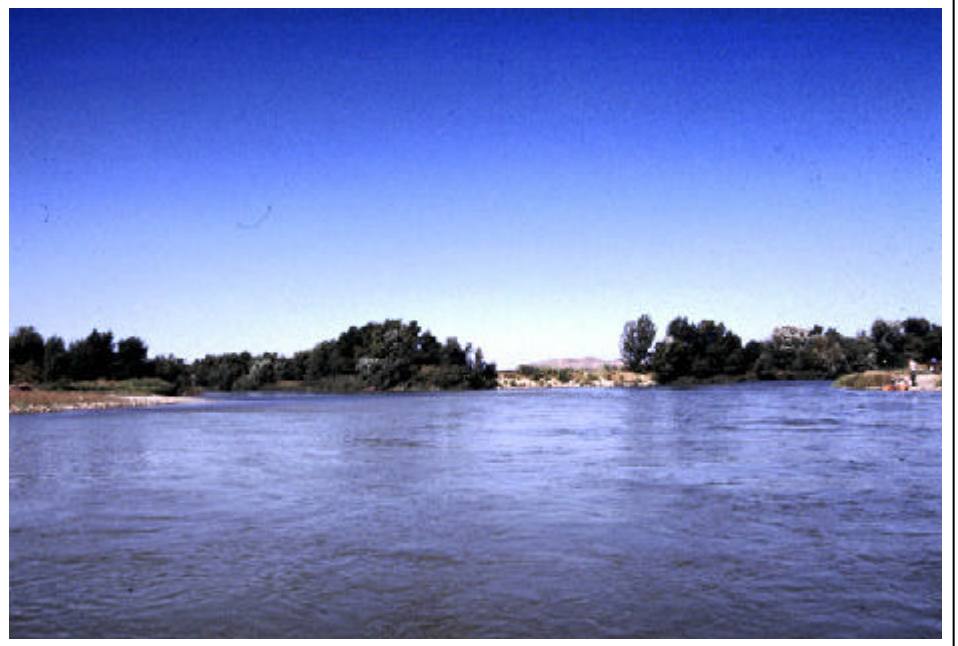
Foto 3.- Punto de confluencia entre los ríos Cinca (izquierda) y Segre (derecha). Ambos ríos de una magnitud parecida por lo que la resultante es un tramo muy ancho, con unos sotos muy extensos a ambos lados, con una gran riqueza de fauna y flora.
