## **PREGUNTAS Y RESPUESTAS MÁS HABITUALES DEL EMBALSE DE YESA**

### RELATIVAS A LA LADERA

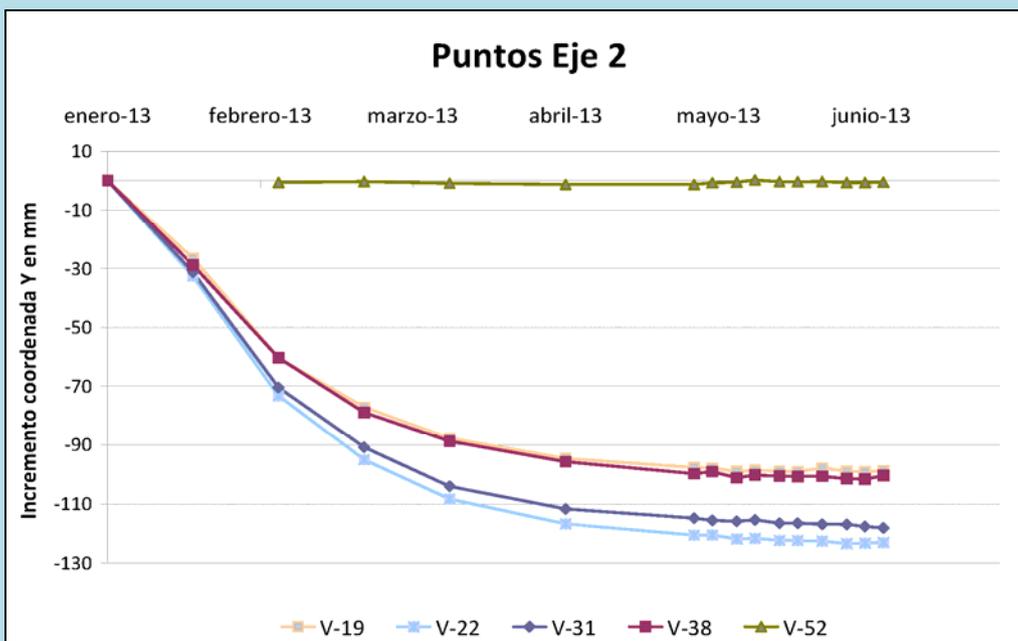
A continuación se reproduce un gráfico representativo de la evolución temporal del movimiento en la ladera desde enero de 2013, en el que se observa una rápida disminución de la velocidad:

La velocidad máxima de una zona de la ladera, se produjo durante la primera quincena de febrero de 2013, alcanzándose los 4 cm/semana.
